DAVAYÉ

Carnet des relevés

Carnet non exhaustif des ouvrages de pierre sèche d'intérêt patrimonial du Grand Site de France de Solutré Pouilly Vergisson

« La cadole du parvis »

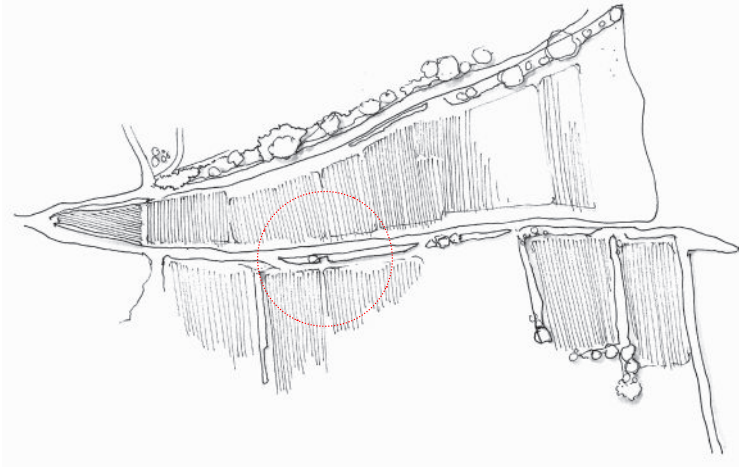
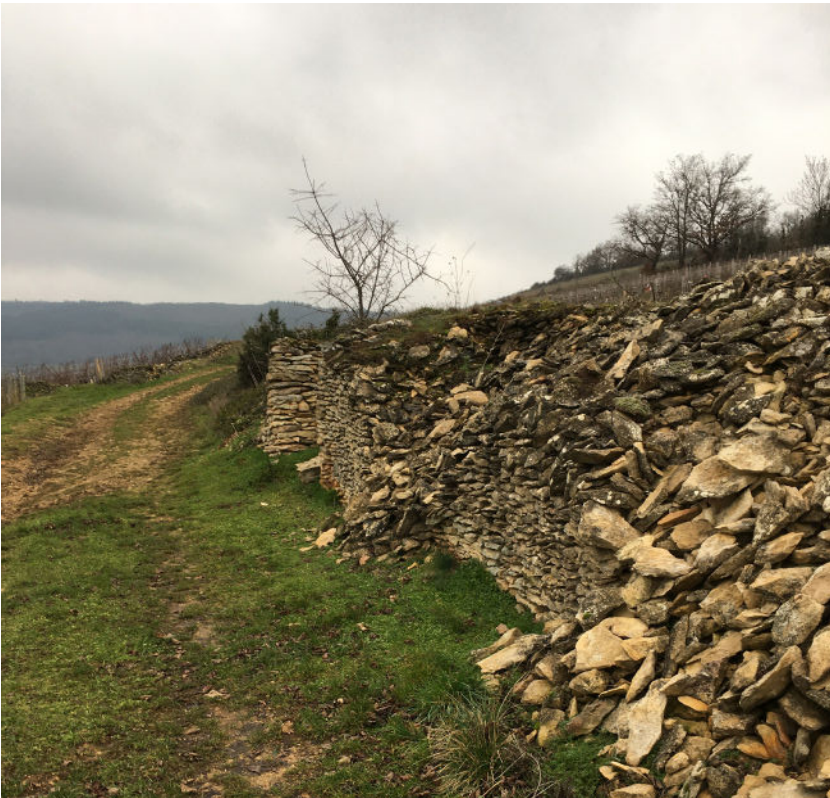
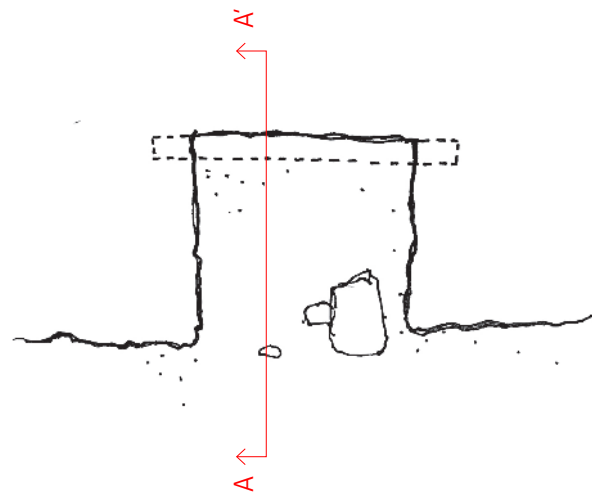
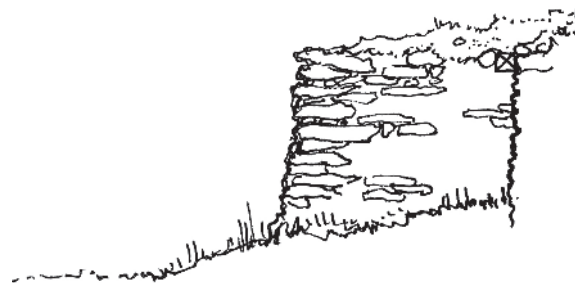
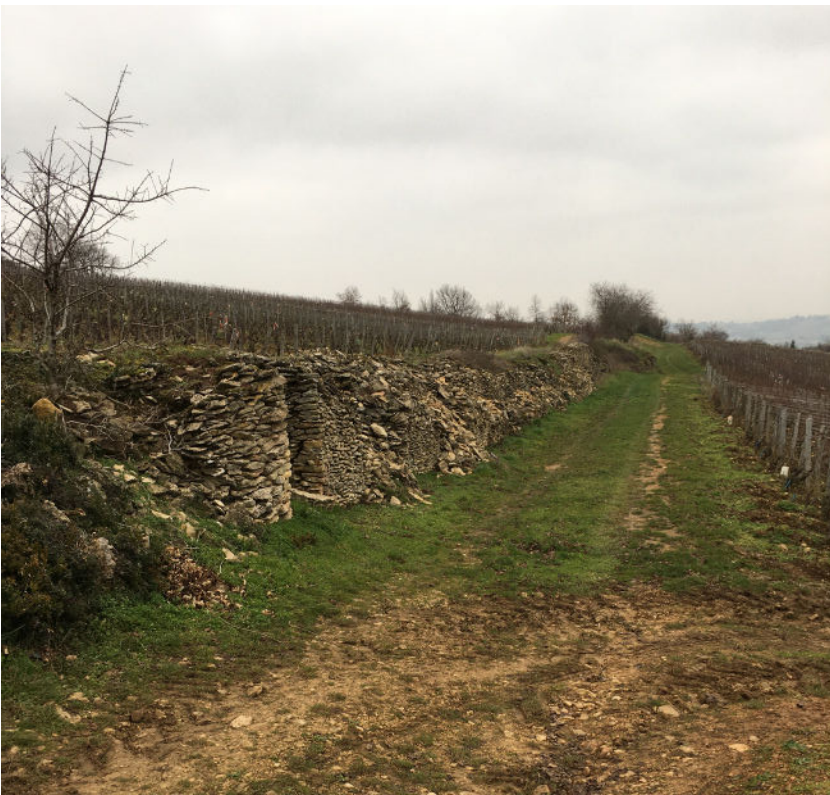
Plan masse du lieu-dit La Côte Rôtie
Plan et coupe de la cadole au 1/50e

L'abri n'est plus couvert mais ces maçonneries sont encore saines. La couverture devait être portée par une charpente bois sommaire qui n'a pas résisté au temps. Il reste encore un chevron visible le long de la paroi du fond.

L'abri est ménagé dans le murger soutenant le chemin traversant le secteur.

La cadole ne se découvre qu'en accédant aux parcelles en contrebas du chemin. Elle s'insère dans un murger soutenant le chemin menant au Clos

Poncétys. Les parements de la structure de cet ouvrage sont largement effondrés. Il demeure toutefois quelques pans encore intacts.

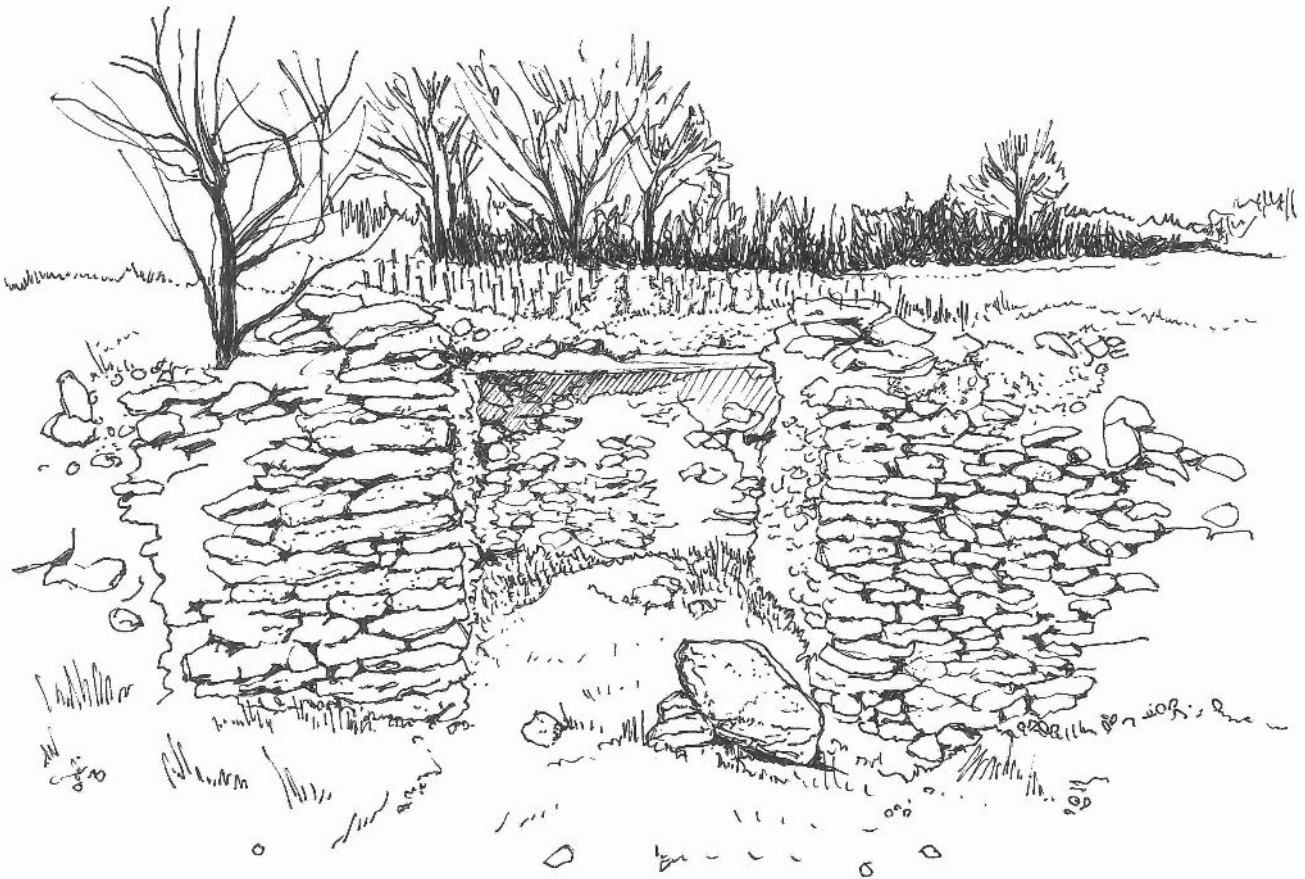
↳ Vue de la cadole depuis le bas du murger
Seule cadole du secteur, elle présente une cavité rectangulaire pouvant accueillir plusieurs Hommes.

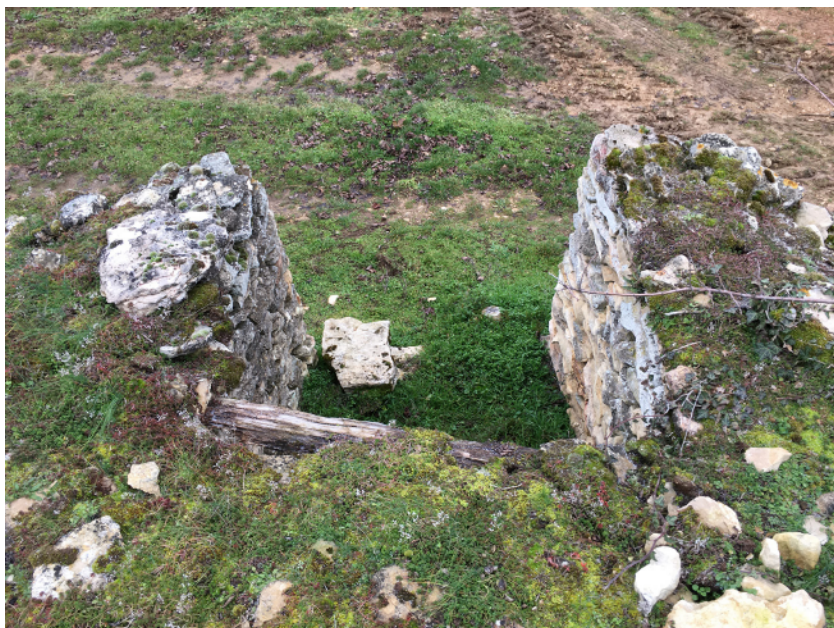
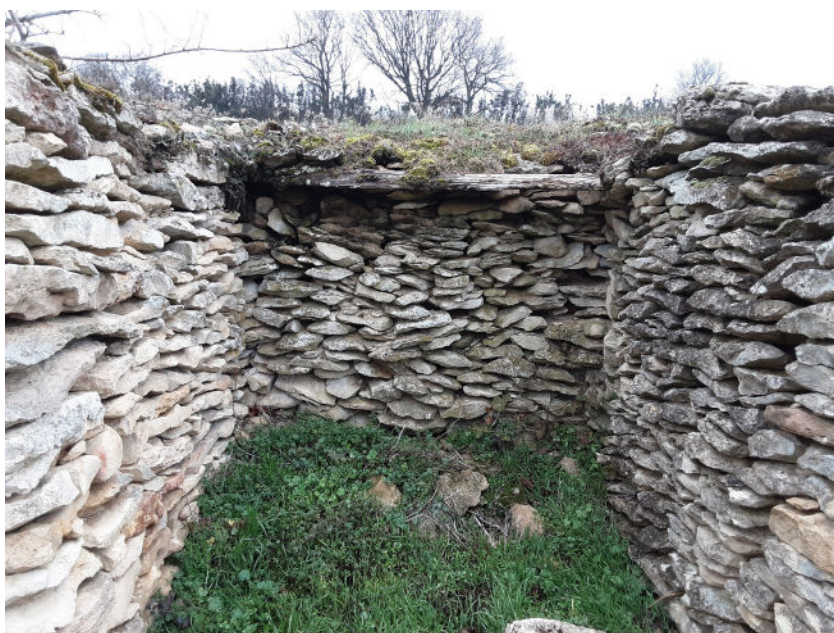
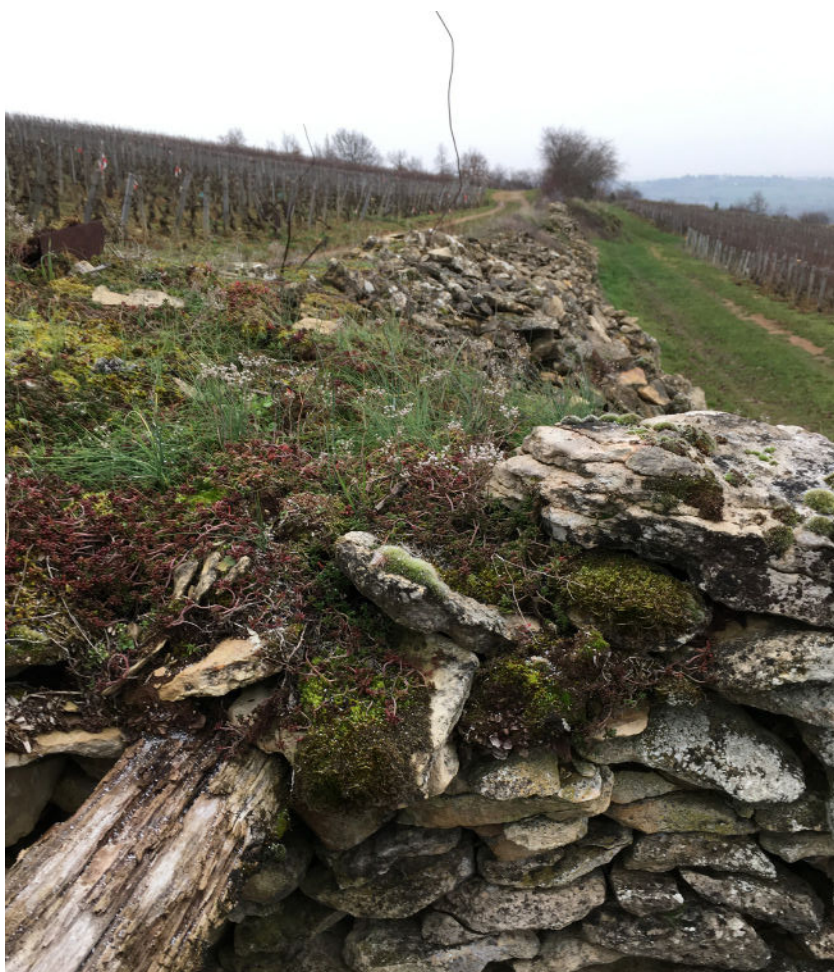
← En haut, on aperçoit la maçonnerie qui contient la cadole à droite du chemin. Elle marque l'entrée dans la fine parcelle.

Au milieu, vue depuis l'intérieur de la cadole.

En bas, au dessus du mur de soutènement, un banquette est aménagée dans la maçonnerie avec quelques pierres posées sur chant pour dossier.

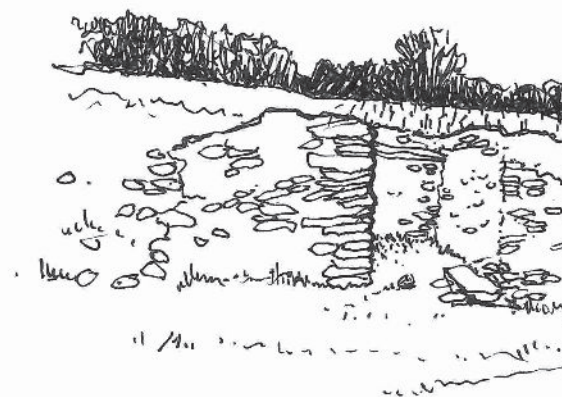
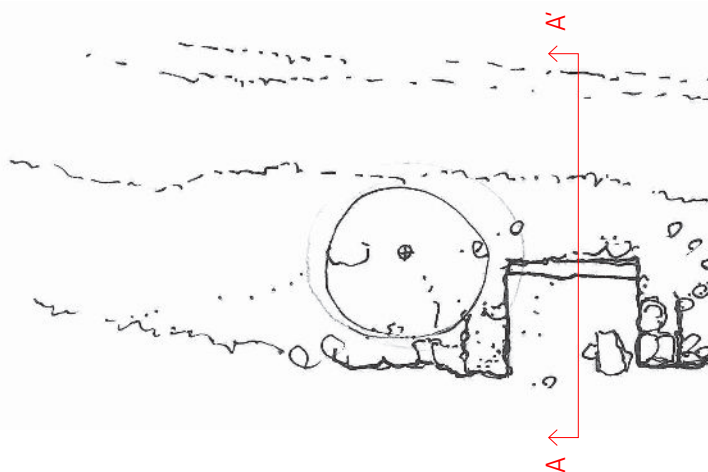
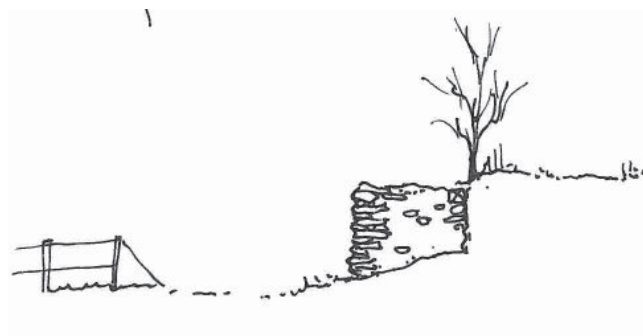
↑ Vue en élévation, plan, coupe du murger

La cavité créée, s'élève à 1m70, et le niveau du sol correspond à celui du chemin. Il faut donc descendre abruptement au sein de cette cavité.

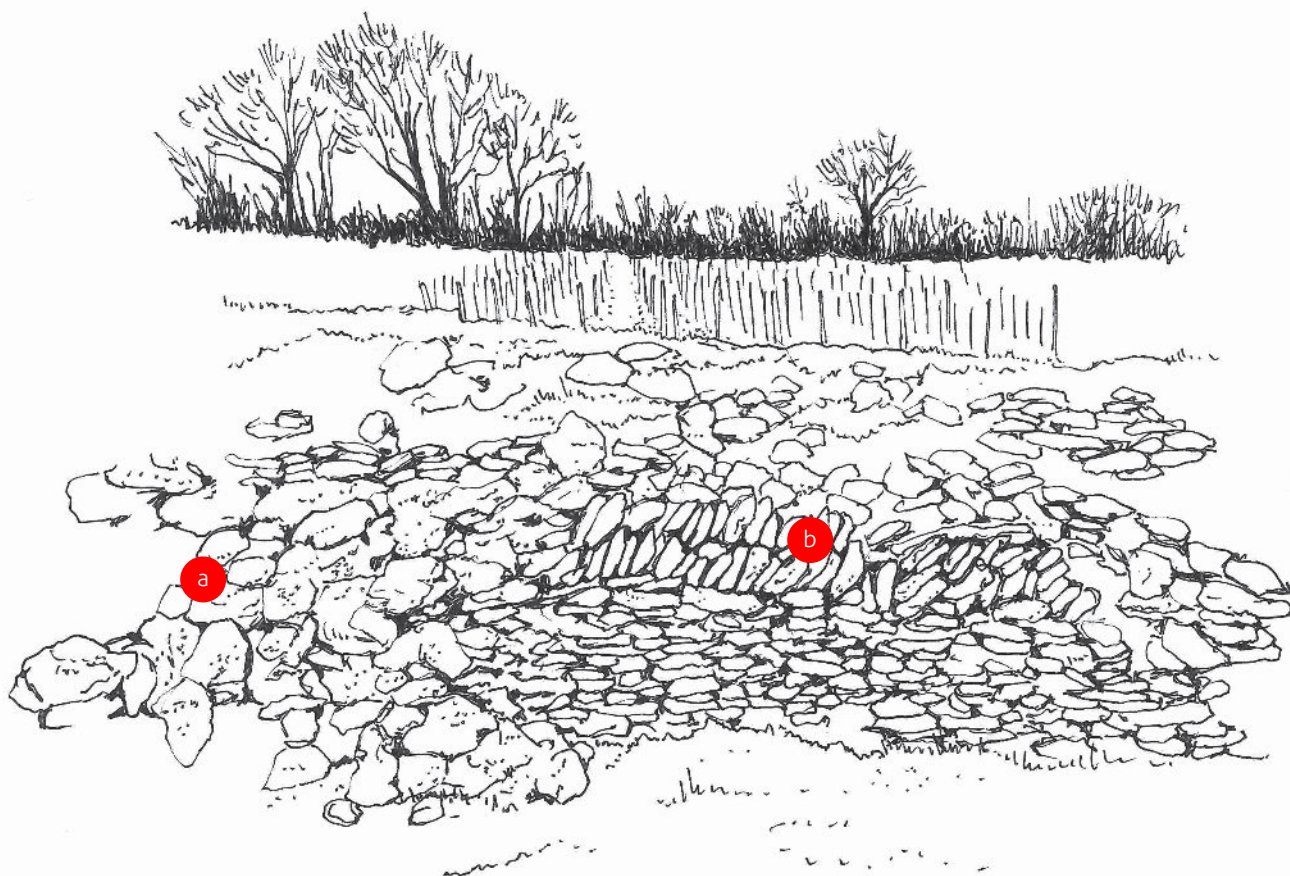
↳ Vue du parement du murger

Comme on le voit sur l'élévation et le plan général du murger, la structure présente de multiples effondrements. On perçoit toutefois sur des pans encore en place des rangs de pierres posées en *Opus Piscatum*.

a- Effondrements

b- Pose en *Opus Piscatum*

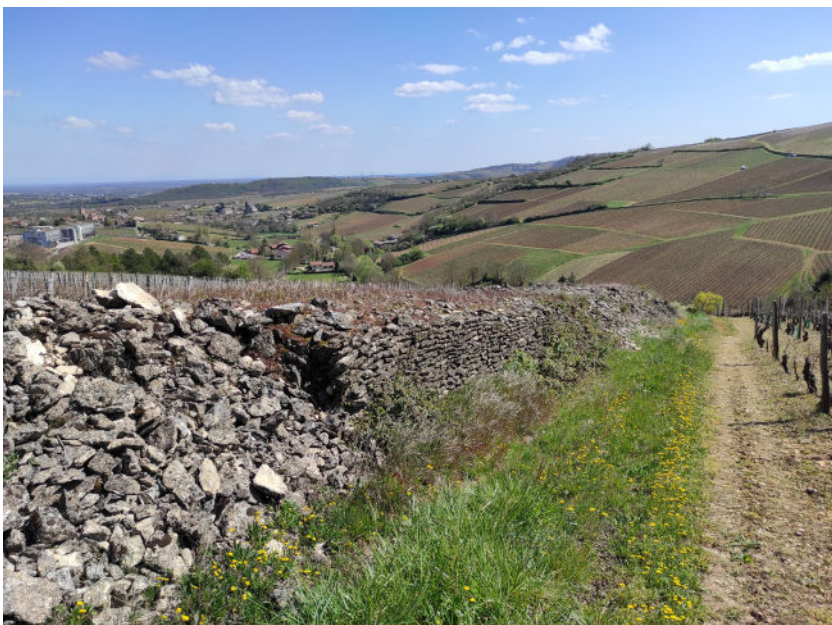
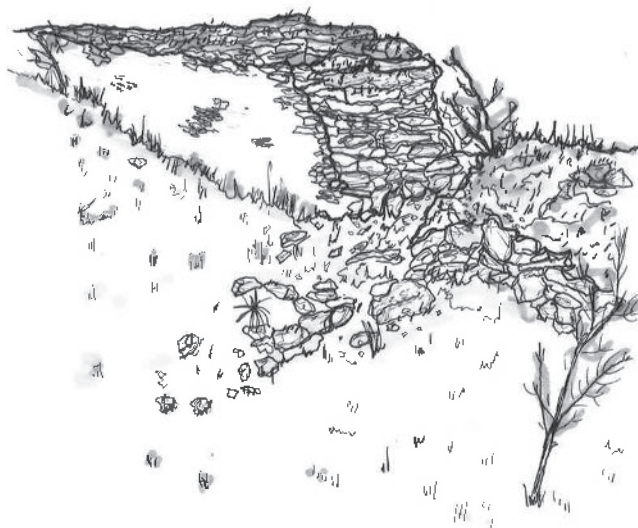
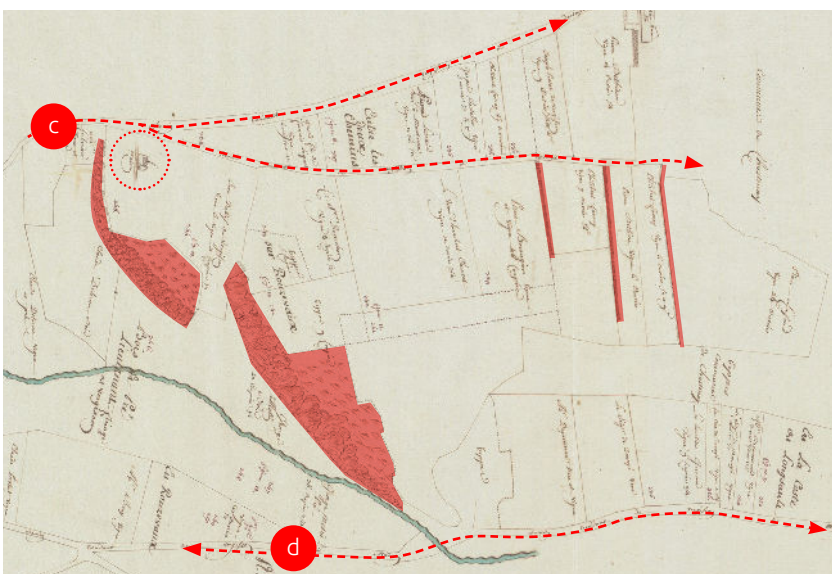
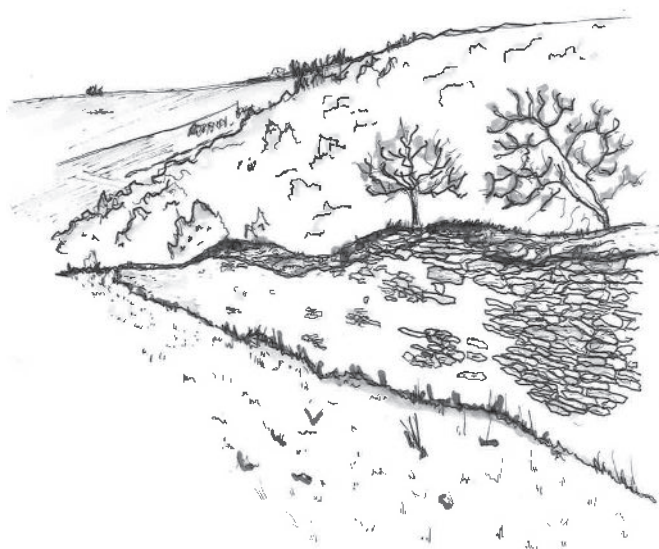
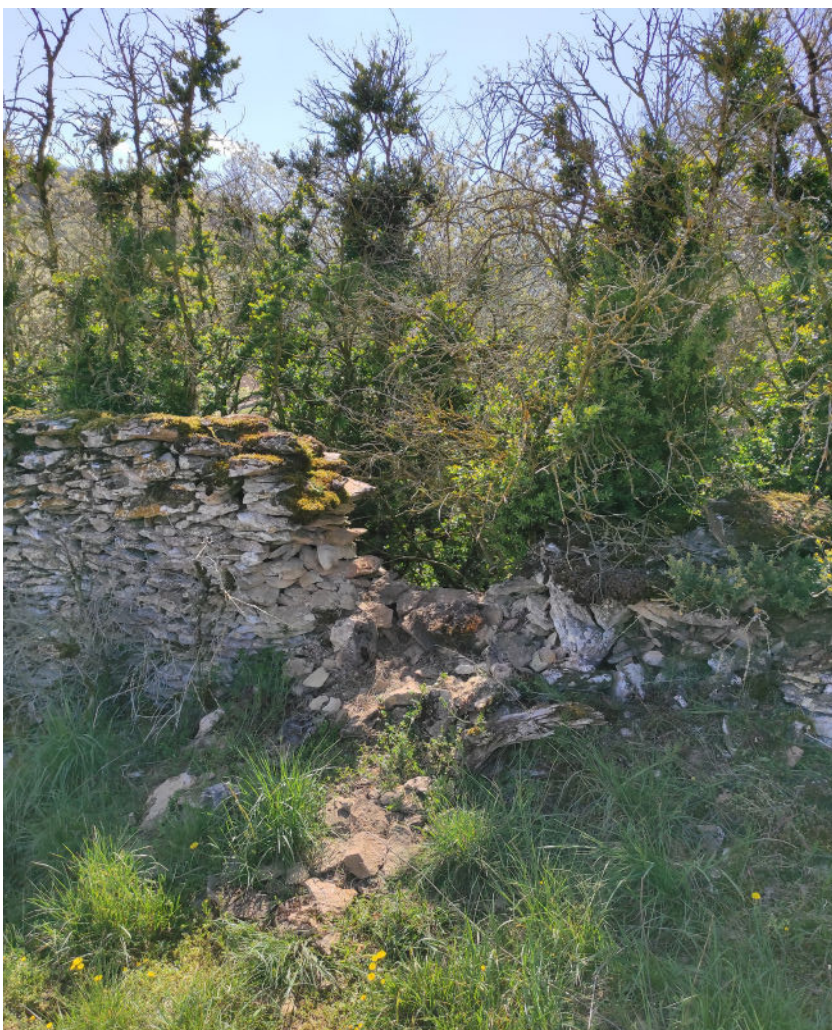
↖ Vues du murger de lisière à l'extrême Ouest du lieu-dit.

Il marque la limite Ouest du secteur par une épaisseur muraille de pierre et fait rempart à la falaise en contrebas.

Le couronnement est légèrement en débord de la ligne du parement pour former un larmier.

← En haut, vue de Davayé depuis La Côte Rôtie. On distingue en premier plan un murger dont une portion du parement subsiste.

Au milieu, extrait d'un plan historique montrant des dispositions communes avec l'état actuel. On retrouve l'implantation de trois longs murgers et des chemins (en rouge).

En bas, vue du murger de lisière à l'extrême Ouest du secteur protégeant les parcelles des vents forts provenant de la vallée de Vergisson.

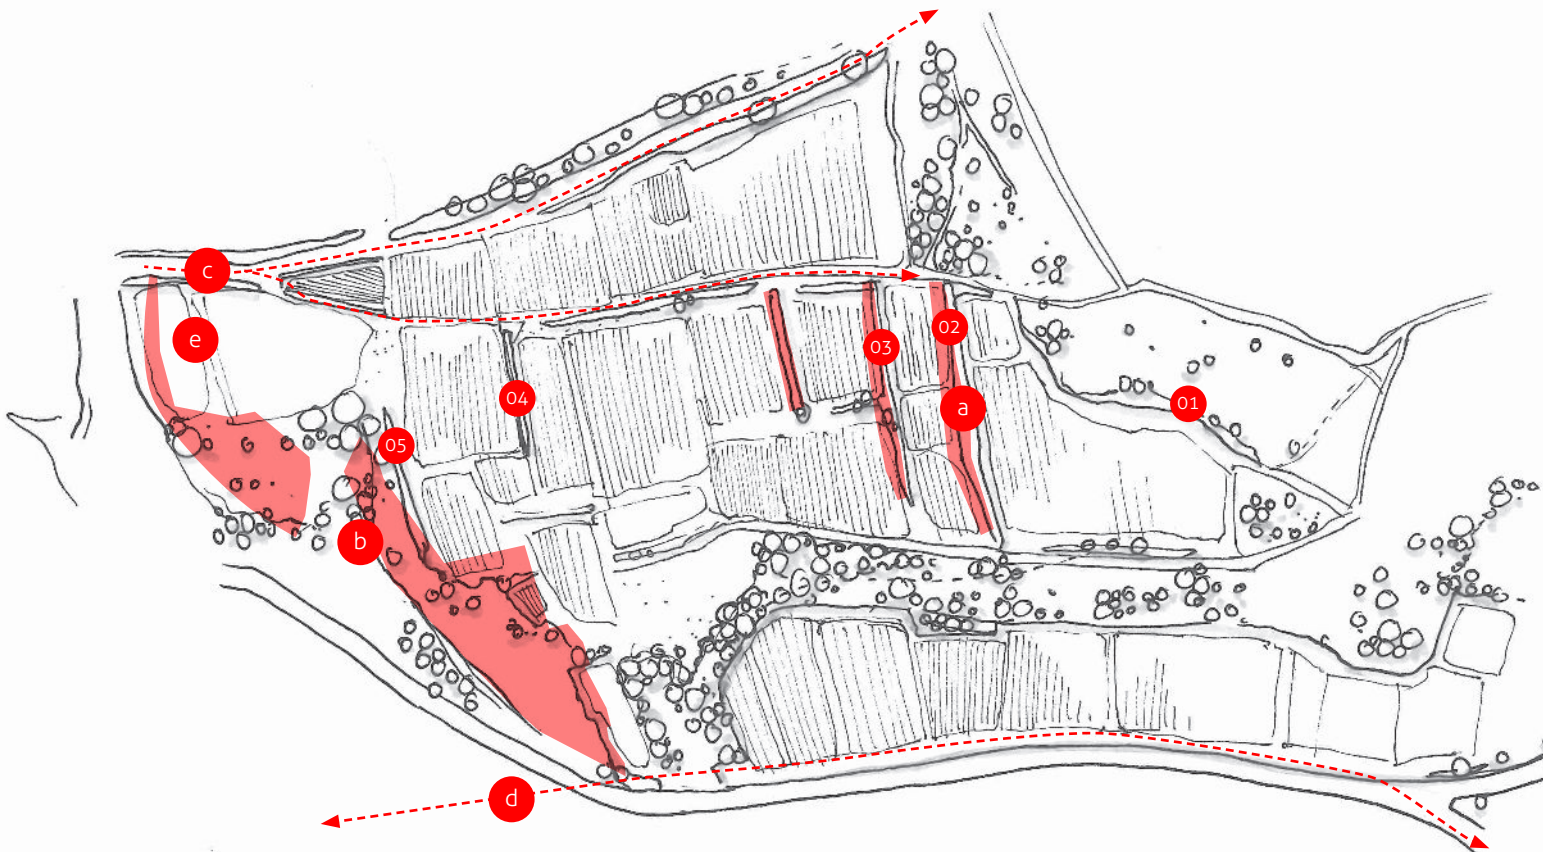
Plan masse de l'état actuel du secteur

- a- Murgers déjà présents sur le plan d'archives du XVIIIe.
- b- Falaises
- c- Chemins en continuité du chemin de parvis depuis Vergisson
- d- Voie reliant Vergisson et Davayé
- e- ancienne implantation d'une maison selon le plan historique.

- 01- Murger de lisière fondé sur la Roche
- 02- Murger dont un parement est effondré en cœur de vignes
- 03- Murger effondré en cœur de vignes
- 04- Murger séparatif
- 05- Murger haut de lisière

La comparaison d'avec le plan historique nous permet de constater la présence de certains ouvrages dès le XVIII^e siècle. Nous constatons toutefois que la structure lithique actuelle est plus riche et complexe sur place.

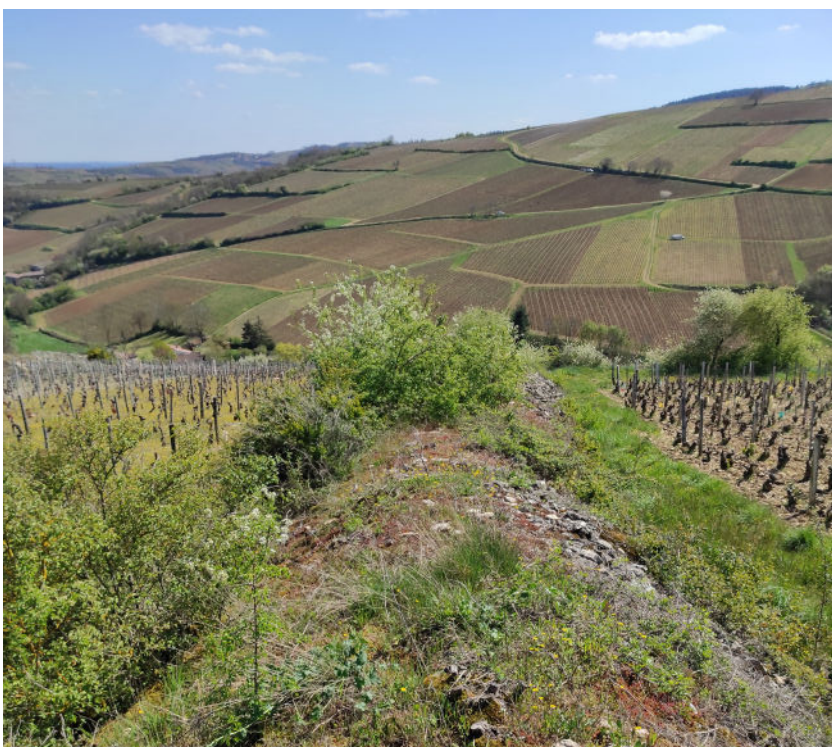
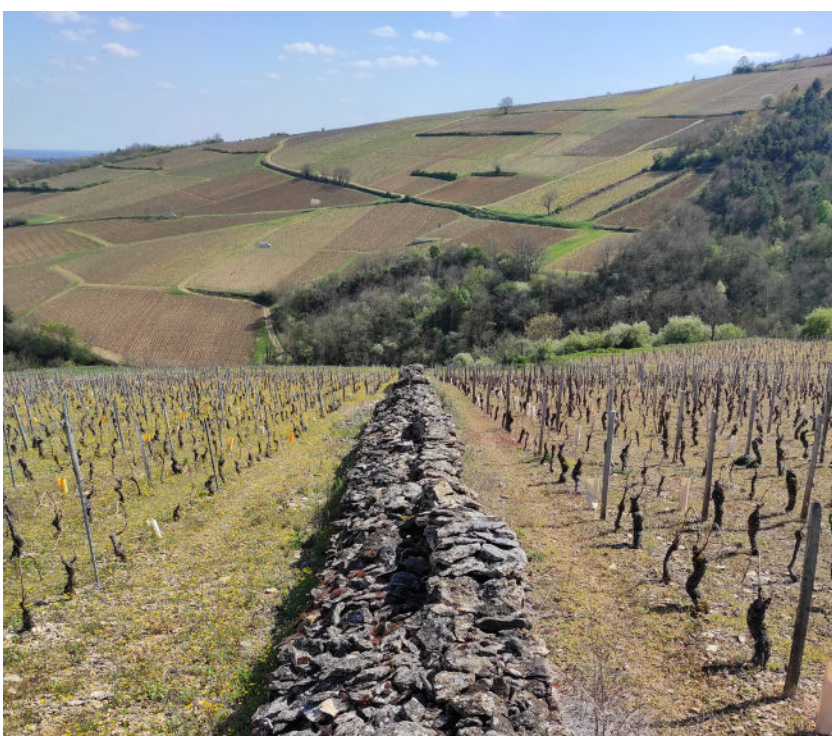
Les murgers sont souvent les maçonneries les plus anciennes des structures lithiques. Ils sont venus dessiner le paysage viticole au fur et à mesure des mises en culture. On décèle une diversité de mises en œuvre assez importante sur un même lieu-dit qui témoigne du savoir-faire ou du manque de qualification des bâtisseurs.

D'autre part, on retrouve dans les récits de Restif de la Bretonne, une description du montage d'un murger de pierres mêler à de la terre et des végétaux. Certains ouvrages portent aujourd'hui la marque de cette mise en œuvre : un couronnement végétal dense permis par l'apport d'un substrat à l'intérieur des maçonneries.

← Comparaison de 3 types d'ouvrages du secteur
En haut, murger aux parements effondrés.

Au milieu, murger aux parements effondrés et à la maçonnerie colonisée par une végétation dense .

En bas, murger séparatif constitué d'un parement Ouest plus élevé.

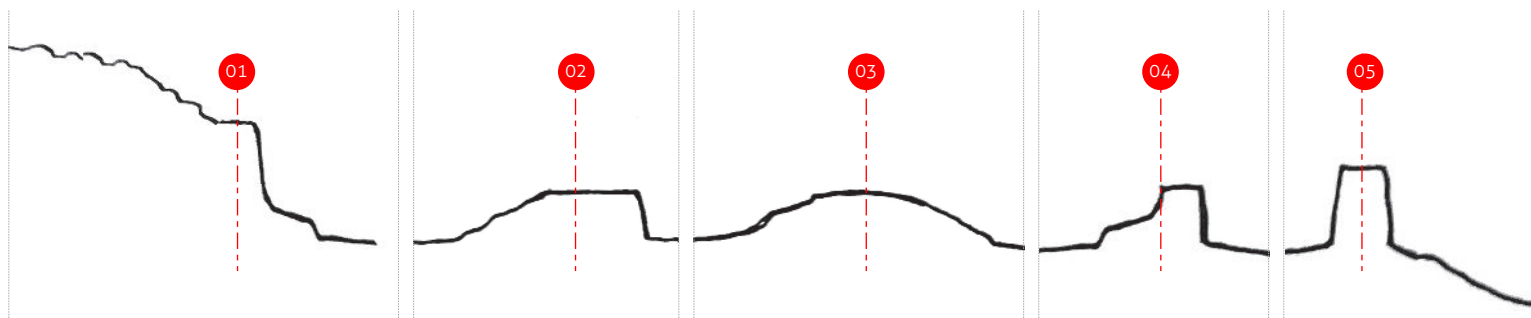
Coupes schématiques sur les murgers du secteur.

- 01- Murger de lisière fondé sur la Roche
- 02- Murger dont un parement est effondré en cœur de vignes
- 03- Murger effondré en cœur de vignes
- 04- Murger séparatif
- 05- Murger haut de lisière

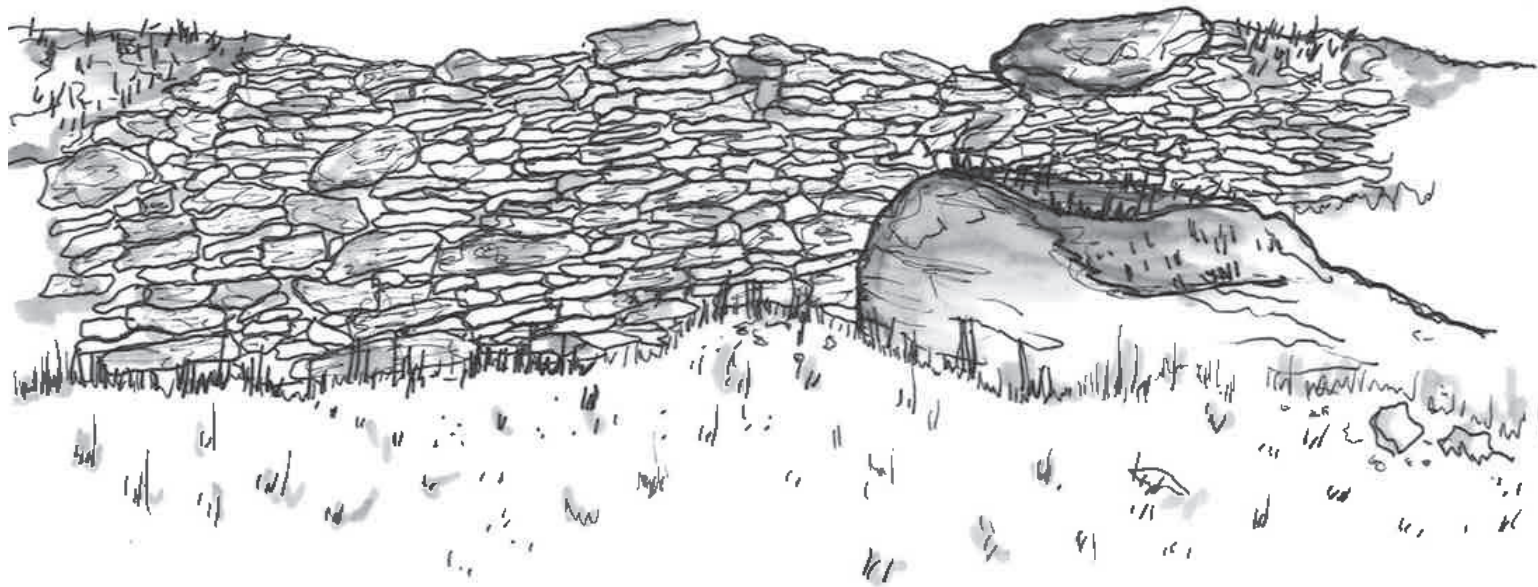
Dessin de la paroi du murger de lisière à l'extrême Ouest du lieu-dit.

Une roche affleurante a été prise comme fondation sans dénaturer la cohérence globale de la morphologie du linéaire.
