BUSSIÈRES

Inventaire

non exhaustif des ouvrages de
pierre sèche du Grand Site de
France Solutré Pouilly Vergisson

« Grand Bussières et Monsard »

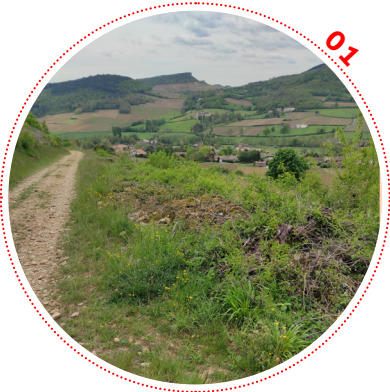
01

Un chemin dessert les vignes depuis le haut des coteaux. Il marque la limite entre l'espace cultivé et En Monsard où l'on perçoit de nombreux éboulis. Une entrée sur des parcelles de vignes révèle d'anciennes structures lithiques et une cadole en ruine cachée dans l'angle. Des constructions de pierre sèche plus grandes se trouvent dans des prés attenants.

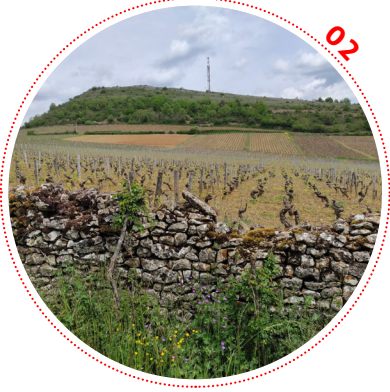
02

En contrebas de En Monsard on perçoit des portions d'un murger de lisière limitant l'expansion d'un éboulis de pierres. Plus au Nord, on trouve les restes d'une cadole. Plus bas, le lieu-dit Les Clos ne présente plus vraiment de structure lithique. Seul le chemin est soutenu par un mur qui accueille une cadole bien conservée mais dissimulée dans la végétation.

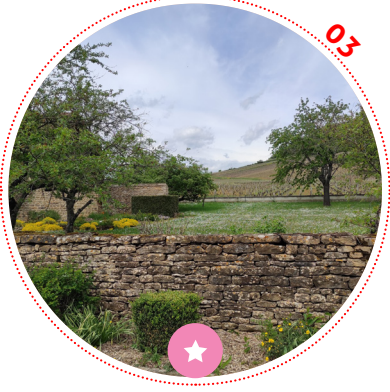
03

Vers Le Perron, le relief est escarpé et la roche affleure comme le révèle la présence d'une ancienne carrière. Les murs de soutènement, indispensables à l'aménagement de ce territoire sont nombreux. Certains sont encore de pierre sèche et remarquables et d'autres ont été remplacés par des techniques contemporaines.

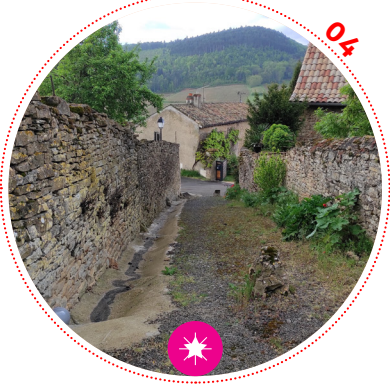
04

Vers Les Grand Bussières les murs de pierre sèche sont encore très présents. Ils sont souvent hauts et protègent des jardins. Ils marquent aussi les limites séparatives, leurs parements sont soignés.

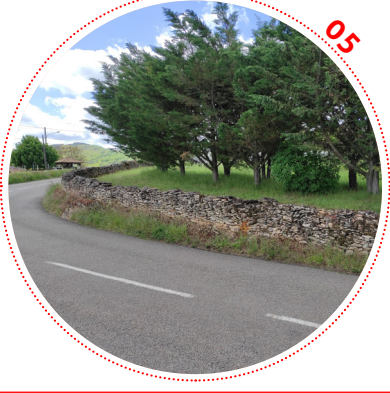
05

À l'entrée de la commune depuis La Roche-Vineuse, on traverse un secteur remarquable : un long muret longe la route, on découvre un clos avec son murger, puis les murs des habitations s'élèvent. Ici les vignes s'entremêlent avec les habitations, les jardins et les vergers.

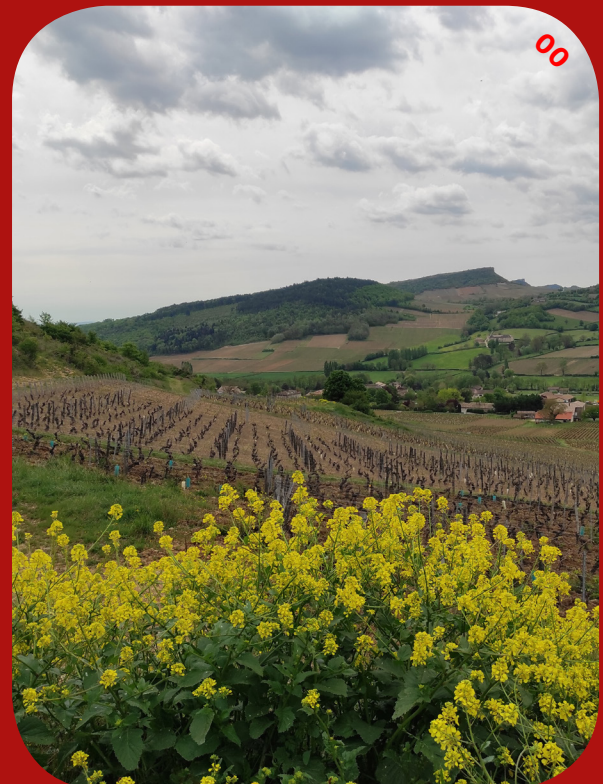
00

La commune de Bussières s'est développée en deux hameaux distincts reliés par une voie. Entre les deux se trouvent des parcelles de vignes. Vers Grand Bussières les ouvrages sont nombreux et visibles, contrairement aux structures lithiques en cœur des zones cultivées qui ont largement disparu. Sur le Monsard, on trouve un site archéologique d'un camp retranché datant du Néolithique. L'éperon barré du Monsard est en somme un bel exemple d'une structure lithique originelle et authentique. Ce lieu pourrait faire partie des étapes incontournables d'un itinéraire de découverte de la pierre sèche.

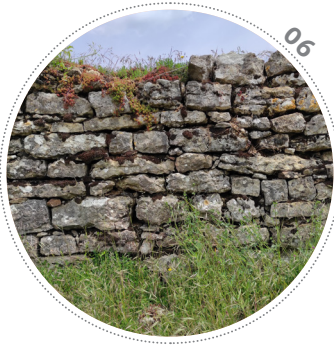
06
Ce mur de soutènement présente un appareillage de pierres soigneusement dressées, posées en assises régulières.

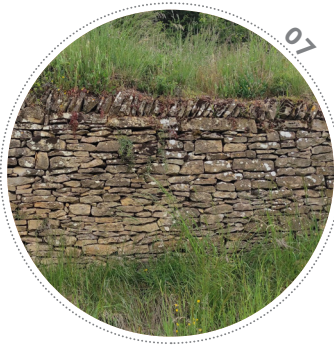
07
Ce mur de soutènement a été érigé à proximité d'une ancienne carrière. Il soutient un chemin devenu route carrossable. Sa mise en œuvre est soignée, il est coiffé d'un couronnement en hérissos. Sa mise en œuvre est semblable à certains murs de clôture à proximité (14).

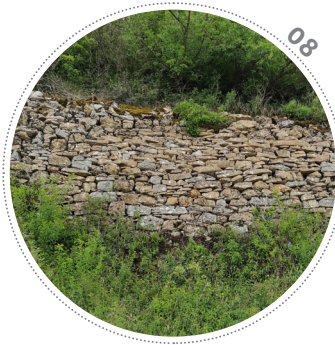
08
Ce murger de lisière est en haut d'un coteau, et retient des éboulis du Monsard. Cette portion est l'une des rares conservées d'un linéaire important.

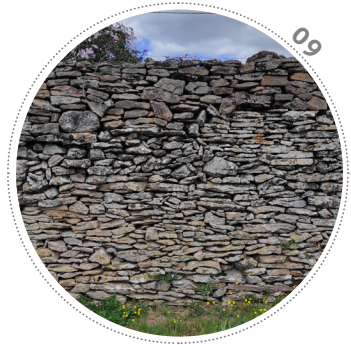
09
Par son emplacement dans la pente, ce mur agit tantôt comme un mur de séparation, tantôt comme un mur de soutènement. Sa mise en œuvre désordonnée témoigne d'une succession d'interventions, appelant différents types de pierres.

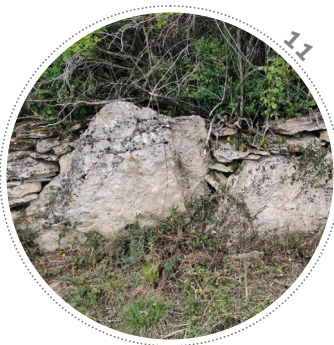
11
De grosses roches sont utilisées pour former le soubassement du mur.

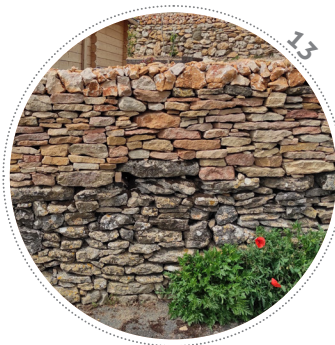
13
Ce muret a été réhaussé soigneusement avec de la pierre extraite à même la parcelle.

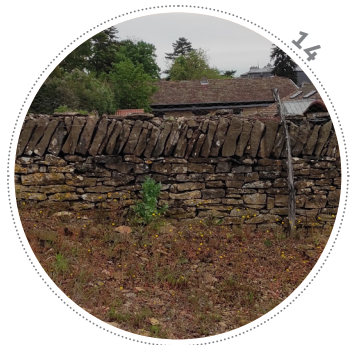
14
Le mur de clôture, dressé face à une ancienne carrière, a été réalisé avec des pierres calibrées et taillées.

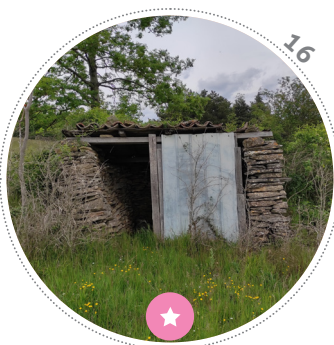
16
Cette cadole est au cœur d'un pré. L'absence de vignes sur les plans d'archives et les dimensions de l'édifice laissent à penser qu'il s'agit d'un ancien abri pour les animaux domestiques.

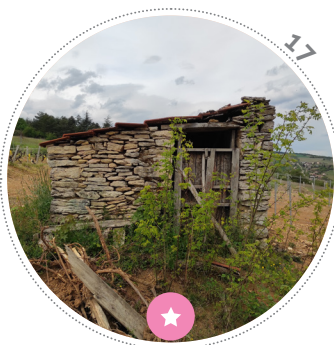
17
Cette cadole isolée est en bout de parcelle de vignes. Les plans d'archives témoignent de l'ancienne présence d'un petit bois aux alentours.

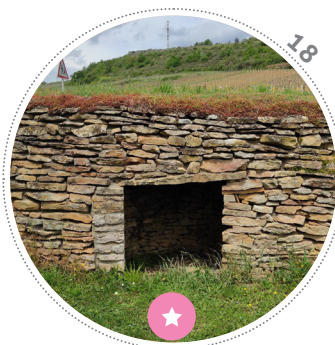
18
Cette cadole a été entièrement rebâtie, sans doute lors de la réfection de la route Lamartine. On constate l'usage de mortier maigre.

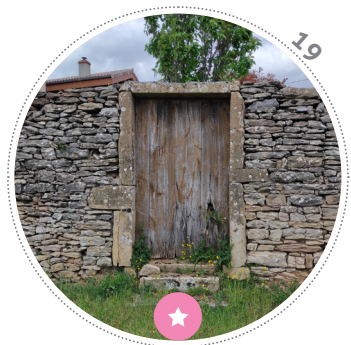
19
Cette entrée de jardin fait l'objet d'un soin tout particulier dans sa mise en œuvre, tant pour sa maçonnerie en pierre de taille, que pour sa menuiserie.

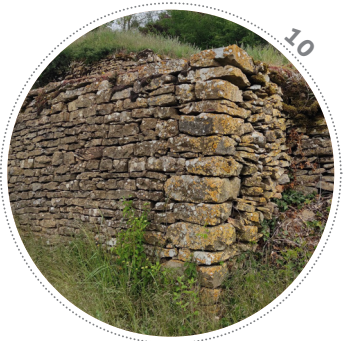
10

Cet angle chaîné marque le départ d'une rampe d'accès aux vignes. On constate un soin porté dans la mise en œuvre du parement principal, en comparaison du parement sur la parcelle, bien plus rustique.

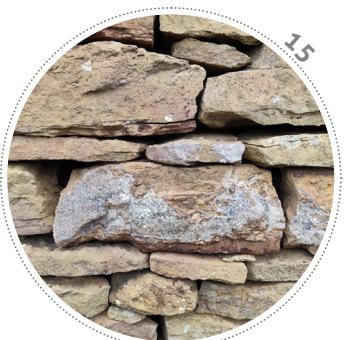
15

Certains pierres présentent quelques cristaux.

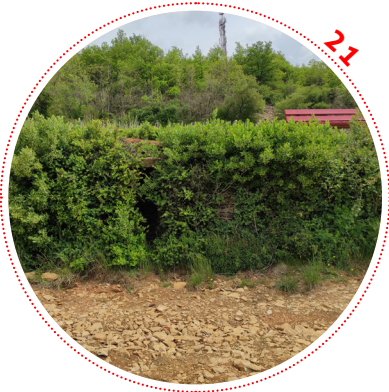
21

Une simple ombre signale la présence d'une cadole engagée dans la maçonnerie soutenant le chemin. La colonisation végétale est abondante et pourrait être néfaste à terme comme le confirme le linéaire attenant en très mauvais état.

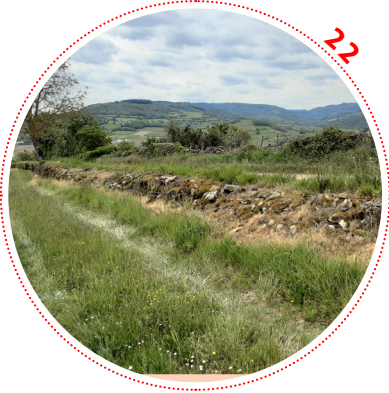
22

Le chemin desservant les parcelles est bordé tout du long de maçonneries effondrées. Elles servent pourtant encore de guide pour les eaux de ruissellement.

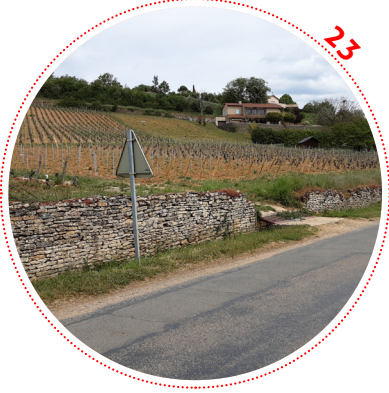
23

En contrebas des coteaux, la limite avec l'espace bâti est matérialisé par des ouvrages de soutènement. Certains sont effondrés et d'autres ont été rebâties avec d'autres techniques constructives.

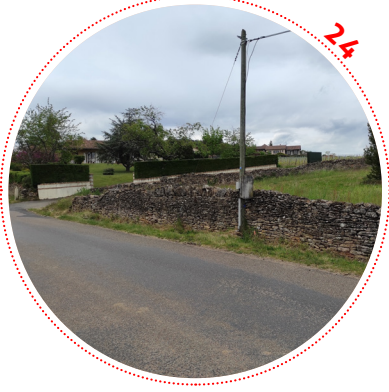
24

Des parcelles de vignes s'enchaînent finement au cœur de la trame du bourg. On retrouve des maçonneries entourant ces cultures le long de la voie desservant l'ensemble de la commune. Elles manquent souvent d'entretien et se délitent irrémédiablement. En effet, elles sont exposées aux vibrations et désordres dus aux usages contemporains à proximité.

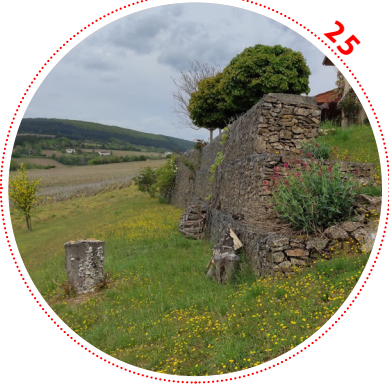
25

La plupart des ouvrages de soutènement ont disparu au bas de Monsard. On devine leurs anciennes implantations au talus qui les remplace. On note également la création d'une plateforme soutenue par un système de gabions (photo ci-contre), au début du XXI^e siècle pour la construction d'une maison.

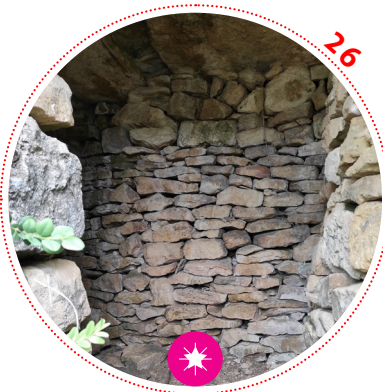
26

Cette cadole, dissimulée dans la végétation, est en très bon état. Elle est engagée dans un mur de soutènement surplombant les parcelles de vignes et le village. Un banc permet d'ailleurs de profiter du panorama.

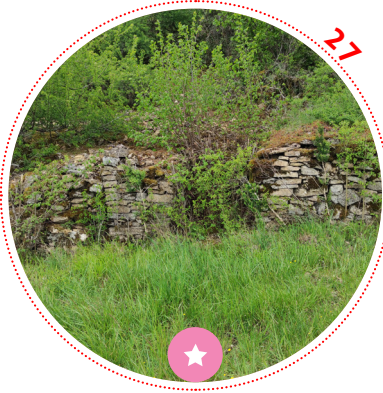
27

Ancienne cadole engagée dans un murger de lisière. L'abri a perdu sa couverture, on distingue encore bien ses maçonneries et sa morphologie générale.

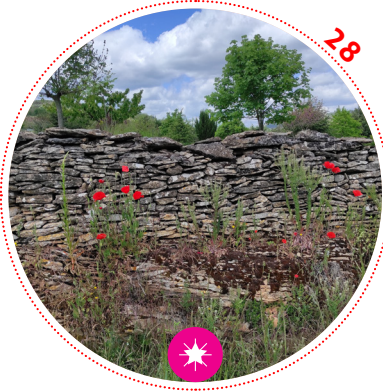
28

Ouvrage majeur, il marque l'entrée Est de la commune depuis La Roche-Vineuse. Il borde la voie sur près de 125 mètres et s'élève sur un affleurement rocheux.

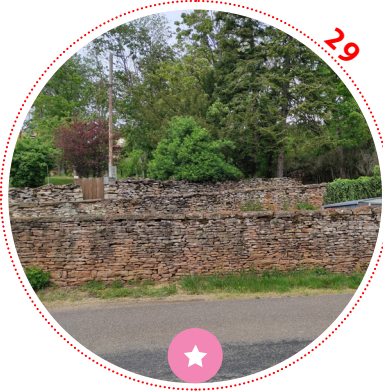
29

Vue de la montée de l'impasse des Buis depuis la route Lamartine. Plusieurs murs enserrent des jardins le long de la voie.

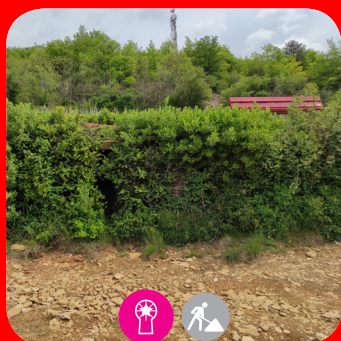
01

Une grande dalle couvre l'entrée de cette cadole dissimulée dans la végétation masquant le soutènement. Les risques de ce type d'ouvrage sont l'oubli (manque d'entretien) et l'accident. En effet, le passage d'un engin sur cette couverture pourrait causer son effondrement et sa perte.

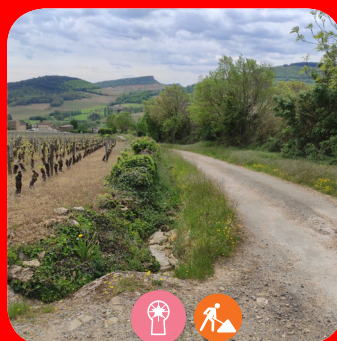
02

Le chemin menant aux vignes, emprunté également par les promeneurs, est bordé de murets. Ils pourraient faire l'objet de restauration tant pour leur intérêt agroécologique que pour l'identité paysagère qui en découle.

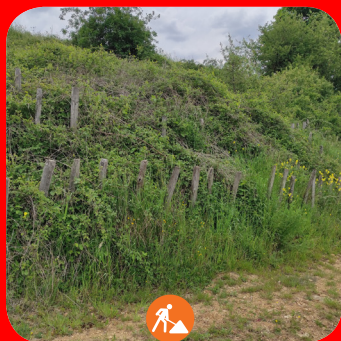
03

On relève des traces d'ouvrages de soutènement disparus dans les coteaux en contrebas de Monsard. Ces pieux témoignent de la nécessité à court terme de retrouver une structure paysagère limitant l'érosion sur ce secteur. Une réflexion et des actions doivent être menées sur ce sujet à l'échelle du Grand Site et du système agraire.

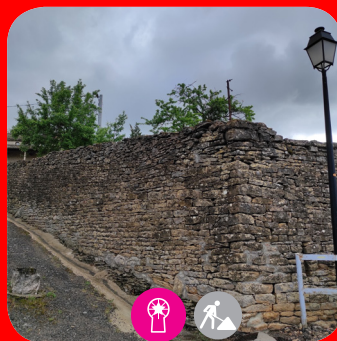
04

Le réseau qui se déploie dans le secteur Grand Bussières est remarquable. Les murs de pierre sèche y sont nombreux et accompagnent la trame bâtie. Les voies suivent les courbes de niveau et des montées transversales piétonnes les relie. Il faut veiller à leur préservation et continuer de les valoriser.

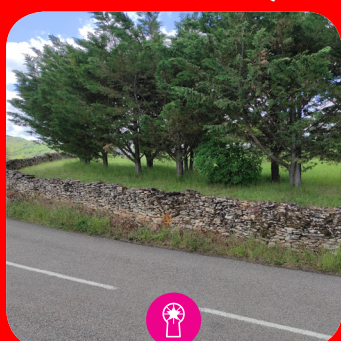
07

Cet ouvrage majeur est à préserver et protéger des désordres liés à la route. Il faudra de plus évaluer les risques que présente le développement des arbres.

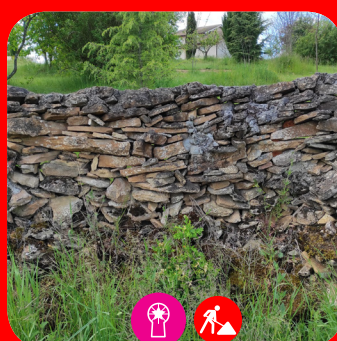
08

Certaines portions de cet ouvrage sont à restaurer pour éviter des effondrements imminents qui mettraient en péril la totalité de l'ouvrage. Le traitement des fondations et de la base du mur de soutènement est un enjeu primordial pour la pérennité de ce linéaire en contact avec cette route fréquentée.

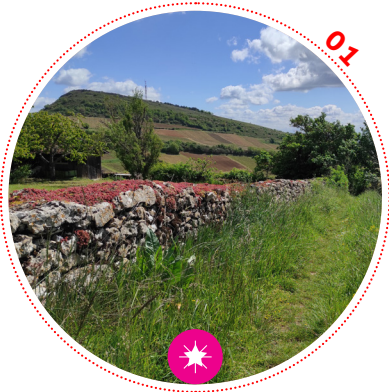
01

Ce secteur est empreint d'une identité viticole marquée. Les maisons vigneronnes bordent la route, les parcelles sont entourées d'ouvrages de pierre sèche. Un chemin communal est aménagé entre d'anciens vergers clos de murs et des murgers aux parements soignés.

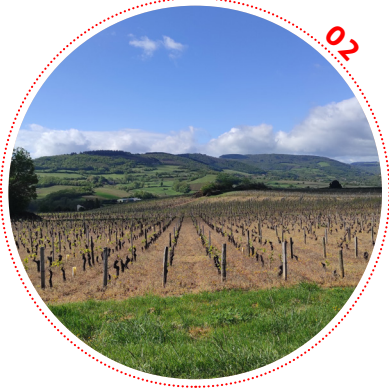
02

Ce plateau est partagé entre toutes les communes limitrophes. Les vignes des Collonges se déploient depuis la route départementale reliant Milly-Lamartine et Pierreclos, jusqu'à un ancien chemin de desserte au cœur des parcelles. On le distingue par la présence des murgers qui le bordaient et la végétation qui le couvrent à présent.

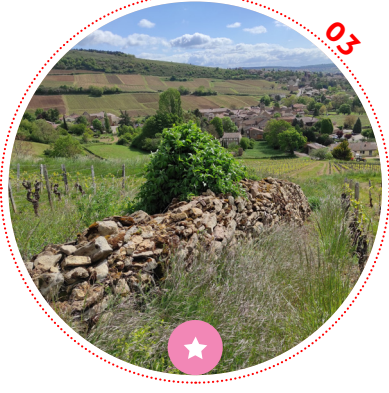
03

Un belvédère s'ouvre sur le paysage vers Les Vignes de la Croix et offre une vue plongeante sur Petit Bussières en contrebas. Peu d'ouvrages sont présents sur ces coteaux pourtant abrupts. Quelques pierres de fondations confirment la présence d'une structure lithique aujourd'hui disparue.

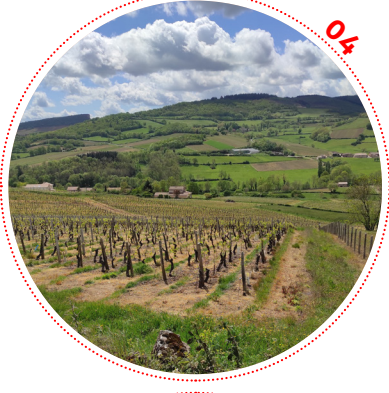
04

Plus au Sud les parcelles de vignes habitent la colline jusqu'aux Fourneaux et à la Route Lamartine en contrebas. On y trouve le long de hauts murs de soutènement et des rampes d'accès remarquables qui desservent les vignes depuis la route.

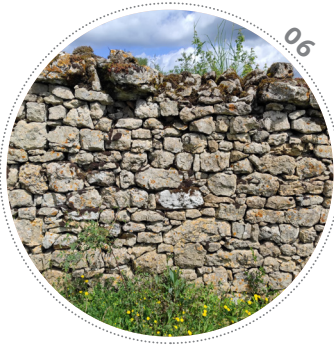
06
Ce mur de soutènement prolonge le murger principal de La Rochette. Installé sur une courbe de niveau, son appareillage soigné fait usage de pierres de dimensions et de formes très diverses, et semble avoir déjà fait l'objet de réfections.

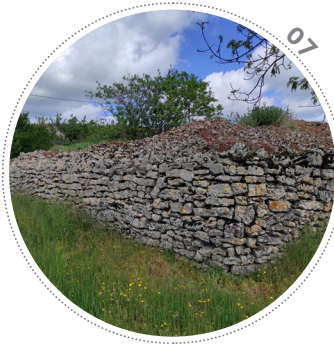
07
Ce murger remarquable est en position sommitale de La Rochette. Son parement contrebutte un pierrier.

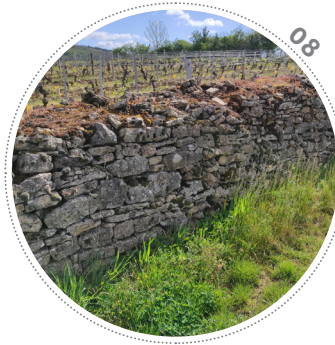
08
Ce murger appartenait initialement à un ensemble bâti conséquent et cohérent, aujourd'hui largement lacunaire. Sa mise en œuvre reste identiques aux vestiges des éléments voisins.

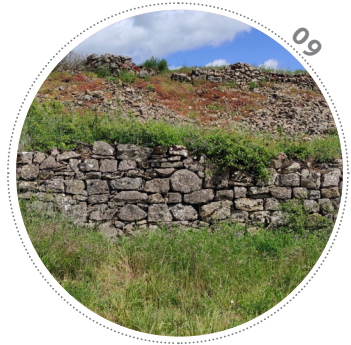
09
Le parement de soutènement est très similaire au précédent (08). Il s'agit très probablement du même ensemble, érigé en une seule et même opération à l'origine de la mise en culture de cet espace.

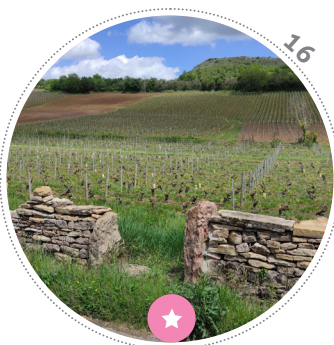
16
Cette entrée a fait l'objet d'une restauration respectueuse, visible depuis la route qui allait vers Milly-Lamartine.

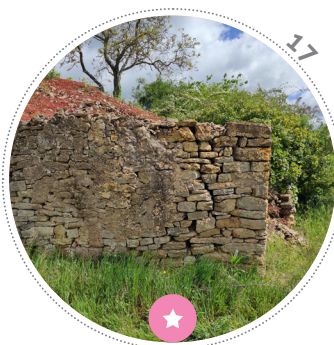
17
Cette maçonnerie est un vestige d'une cadole aujourd'hui quasiment disparue. Le propriétaire a attesté avoir connu cette cadole, signe de la fragilité de ces ouvrages.

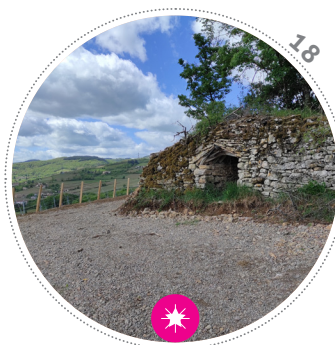
18
Cette cadole engagée présente un intérêt majeur par la présence d'une charpente de bois équarris.

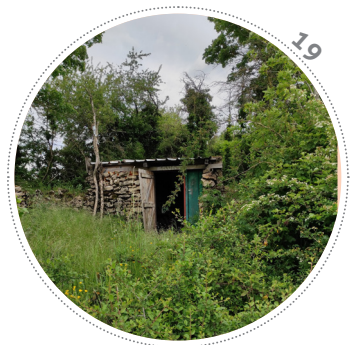
19
Cette cadole a été largement modifiée avec des matériaux récents pour préserver son usage.

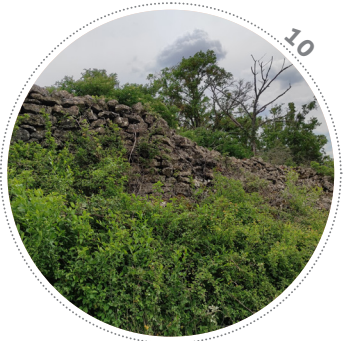
Largement enrichi, ce murger est quasiment indiscernable aujourd'hui. Son implantation montre une intention de gagner tant que possible du terrain pour la culture de la vigne.

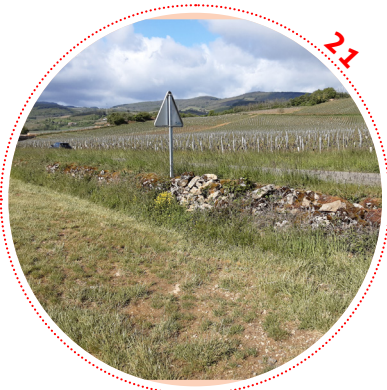
21

Les ouvrages bordant la route sont tous effondrés. Il s'agit principalement de petits murs de soutènement qui n'étaient peut-être à l'origine que des murets marquant les limites des vignes.

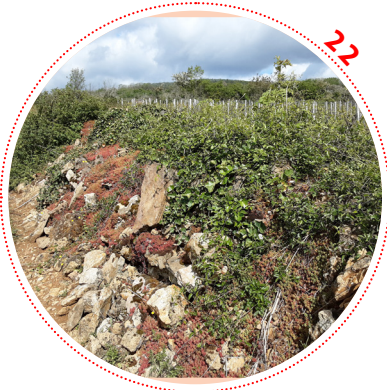
22

Cet ouvrage se prolongeait jusqu'au murger en haut du coteau. On distingue encore les fondations sur le sol. La partie haute est en mauvais état et pourrait mettre en péril le reste du linéaire. Il faut souligner qu'il s'agit d'un mur emblématique de la commune (photo de couverture d'un article sur le patrimoine vu en mairie avec l'association «Les Amis de Bussières»).

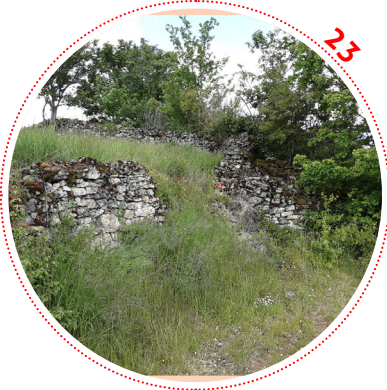
23

Le mur de soutènement qui relie le murger au chemin communal présente de multiples effondrements dans son parement soigné.

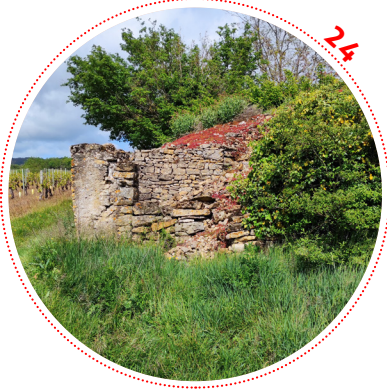
24

Une cadole en ruine marque l'angle Sud du murger de la Rochette. Elle s'est effondrée dans les 50 dernières années et présente des restes d'un enduit ciment à l'extérieur.

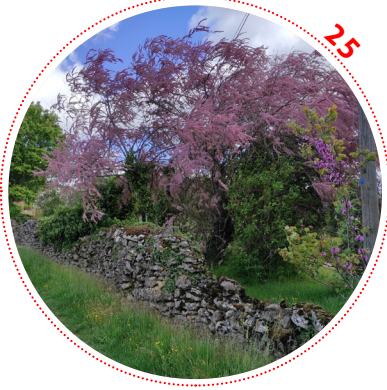
25

Ce mur s'élève au bord des vignes depuis la route départementale. Il marque la limite de propriété et est prolongé par la limite naturelle du murger plus au Sud. Aujourd'hui, il est longé par un chemin d'accès à une habitation.

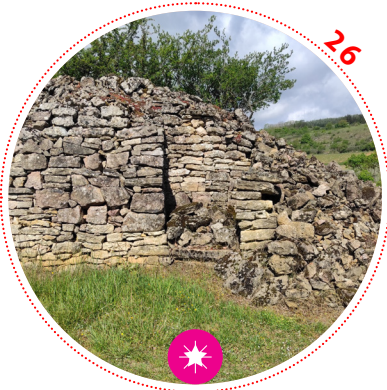
26

Cadole adossée à la tête d'un murger. Elle fait face à un panorama impressionnant sur le val Lamartinien. L'abri s'est effondré dans les 50 dernières années, cependant sa morphologie est encore bien lisible. Elle se trouvait à la sortie d'un chemin de desserte envahi par la végétation aujourd'hui.

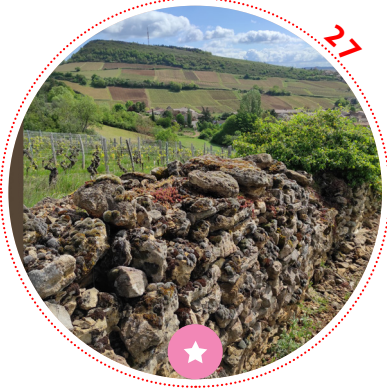
27

Ce murger en cœur de vignes sépare deux parcelles plantées. Il prenait son origine dans le murger qui s'élève au sommet des coteaux et termine sa course vers un talus présentant des traces d'un ancien ouvrage de pierre.

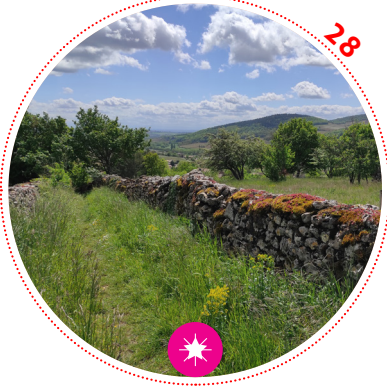
28

Ce chemin communal relie Petit Bussières à La Rochette. Il est bordé d'ouvrages de pierre sèche et permet de traverser les vignes en découvrant un paysage viticole préservé : de grands murgers, des murs et une cadole témoignent d'une maîtrise de la technique pierre sèche.

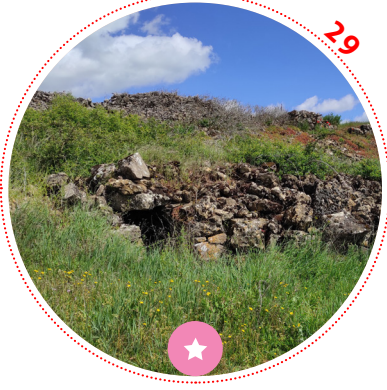
29

Petite cadole engagée dans un mur soutenant un chemin. Elle est en bon état, cependant le mur de soutènement présente des désordres qui porteront préjudice à cet abri sans intervention.

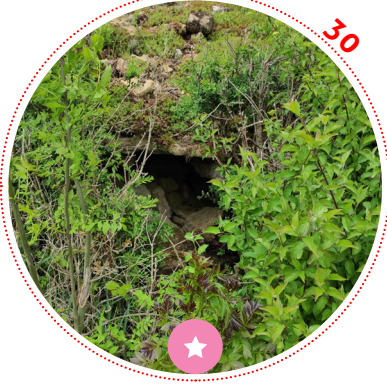
30

Cadole dans un murger en lisière des vignes. Elle est cachée dans les ronces et sa cavité est obscurée par des pierres. Son état sanitaire semble toutefois satisfaisant.

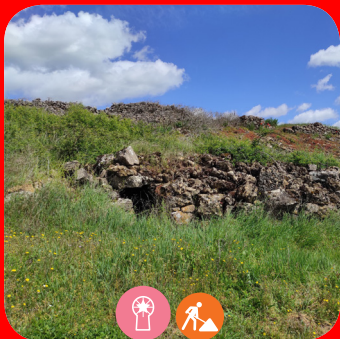
03

Le mur de soutènement se désagrège et met en péril la cadole engagée dans cet ouvrage. Une restauration pourrait être bénéfique tant d'un point de vue structurel que pour la valorisation d'un abri pouvant faire l'objet d'un parcours de découverte autour de la pierre sèche.

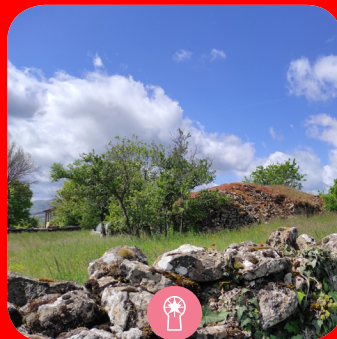
04

Une réflexion doit être menée à l'échelle des protections environnementales régionales pour le devenir de ces ouvrages particuliers. Ces grands murgers témoignent de l'anthropomorphisation du paysage du XVIIIe siècle et accueille peut-être aujourd'hui un des jalons de la biodiversité nécessaire à la spécificité de la viticulture Maconnaise.

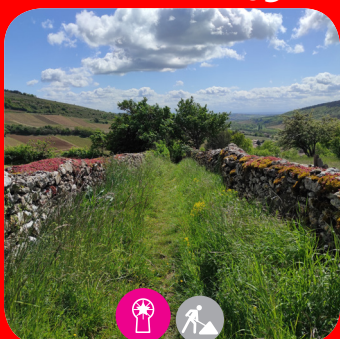
05

Ce chemin viticole est entretenu par la commune. Cependant, on relève sur la partie basse du parcours une colonisation végétale importante de lierre qui met en péril la structure des murs. Il faudrait éviter l'avancée de ce végétal sur les linéaires encore épargnés.

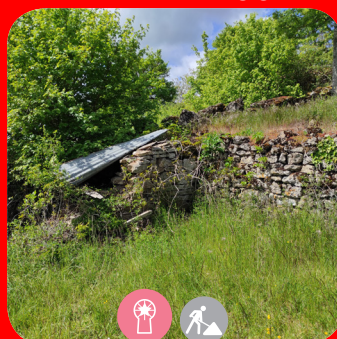
06

Cette cadole en ruine pourrait être restaurée et valorisée. Elle pourrait alors faire partie d'un itinéraire de découverte autour de la pierre sèche puisqu'elle est visible depuis le chemin communal.

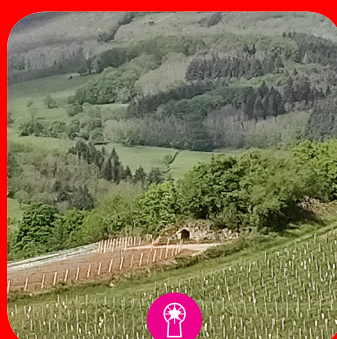
08

Cette cadole est «apparue» récemment suite au défrichage de la parcelle et sa mise en culture. Très visible depuis la route, elle s'intègre au paysage de la Rochette bien qu'elle fasse partie de la commune de Pierreclos. Sa protection et sa valorisation serait souhaitable à l'échelle du Grand Site.
