CHASSELAS

Inventaire

non exhaustif des ouvrages de
pierre sèche du Grand Site de
France Solutré Pouilly Vergisson

Inventaire / Carnet des relevés

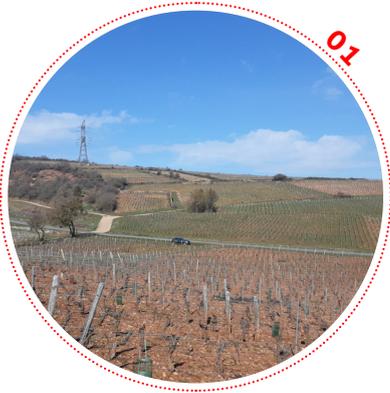
01

Le secteur À la Côte est couvert de parcelles viticoles. Seule la partie Ouest, proche des affleurements rocheux, présente un réseau de murs de pierre sèche encore bien défini. Une grande cadole entretenue offre un abri au cœur des vignes.

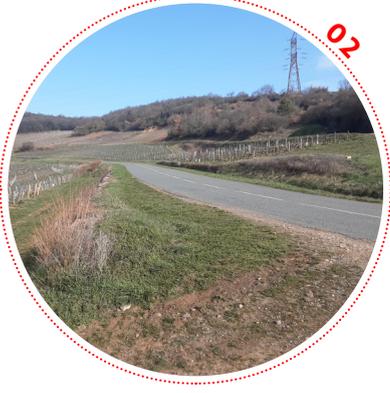
02

La route départementale serpente dans le secteur selon un tracé non historique. Directement sous le Mont de Pouilly, en lisière du bois, des parcelles sont protégées par de hautes murailles de roches rougeoyantes.

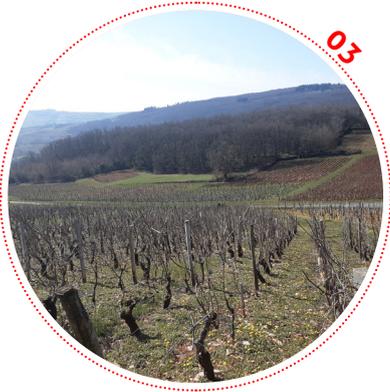
03

Les secteurs En Combe, traversés par la départementale, et Le Haut de la Roche, entièrement boisé, présentent des ouvrages significatifs en lisière des parcelles. Des murgers et deux cadoles restaurées marquent la limite avec le bois.

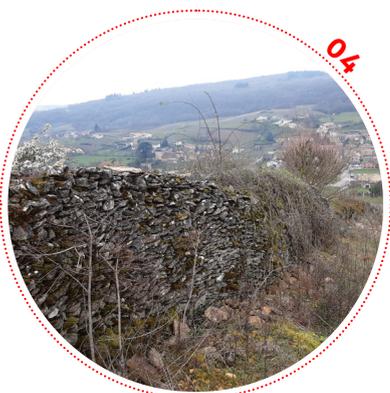
04

Depuis Aux Faux, on distingue le bourg en contrebas. Des soutènements longent la route et des murgers imposants soulignent la topographie abrupte du terrain.

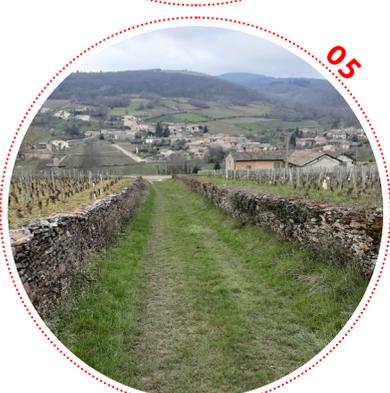
05

Les Cornillaux marquent la limite entre Chasselas et Leynes. Un ancien chemin bordé de murs de pierre sèche témoigne des anciens tracés arpentés pour rejoindre les vignes depuis le bourg.

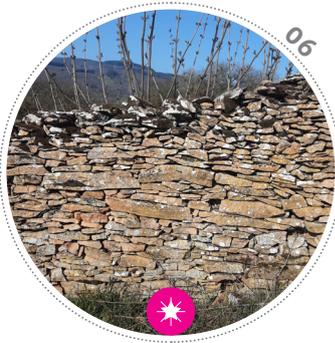
06
Ce parement fait partie d'un mur de clos. On peut distinguer des pierres de taille importante dans le corps de maçonnerie. Les faces de parement sont soigneusement dressées.

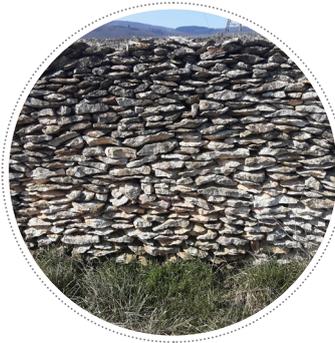
07
Ce mur se localise tout en haut du secteur À la Côte. Il a un parement beaucoup plus rustique bien qu'il appartienne également à un ensemble formant un clos.

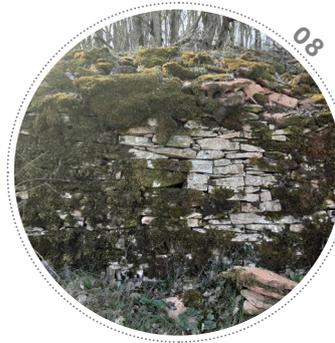
08
Ce murger présente un parement largement couvert de mousse. On distingue toutefois des pierres aux faces dressées posées en assises régulières. Cet ouvrage se localise en lisière des bois du Mont Saint-Pierre.

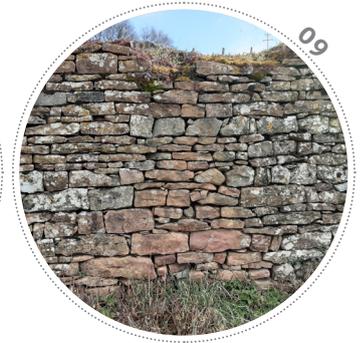
09
Ce parement soigné fait partie d'un ouvrage de soutènement routier proche des habitations. Il a vraisemblablement été restauré après un effondrement. Le type de pierre et la hauteur des assises ont été respectés.

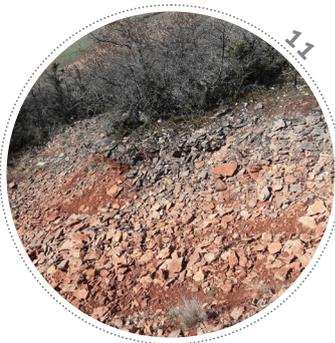
11
Ce pierrier est visible sur la partie Ouest de À la Côte.

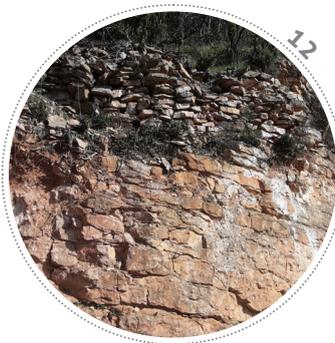
12
La roche visible est en haut des coteaux. Elle est surmontée de quelques bribes de murets de pierre sèche.

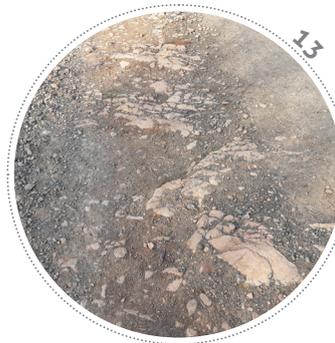
13
La roche mère est affleurante sur le chemin d'accès au secteur.

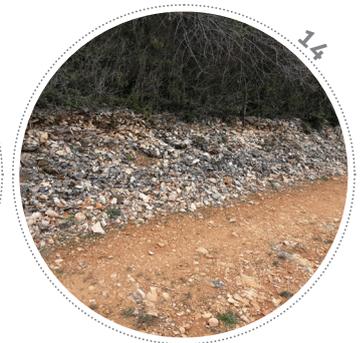
14
Le murger de lisière en ruine dévoile les pierres polychromes qui formaient l'ouvrage.

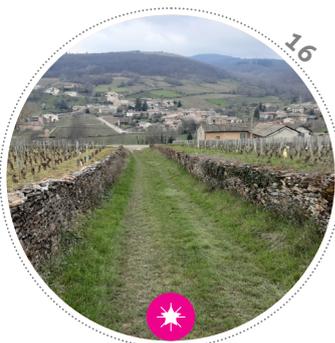
16
Chemin de vignes le long du lieu-dit Les Cornillaux entretenu par la commune et l'association Villages en Vie.

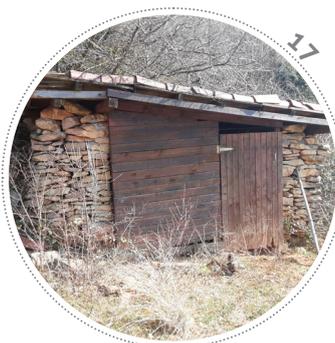
17
Abri avec maçonneries de pierre sèche et autres techniques constructives.

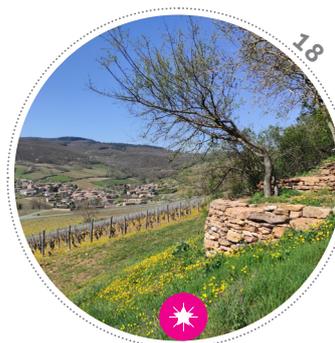
18
Terrasse aménagée en haut des coteaux le long de la route. Création contemporaine en auto-construction.

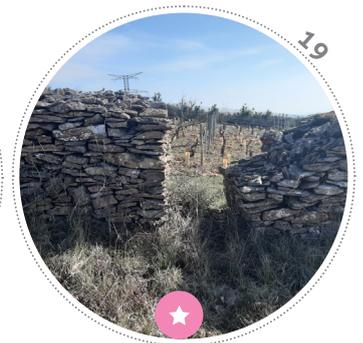
19
Passage ménagé dans un mur séparatif entre deux clos du lieu-dit À la Côte.

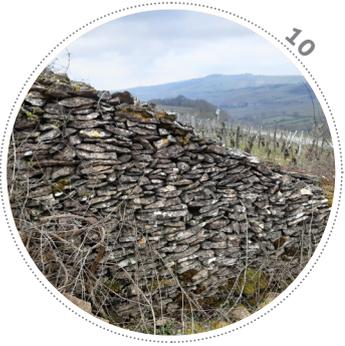
10

Ce parement rustique fait partie d'un murger en cœur de parcelle.

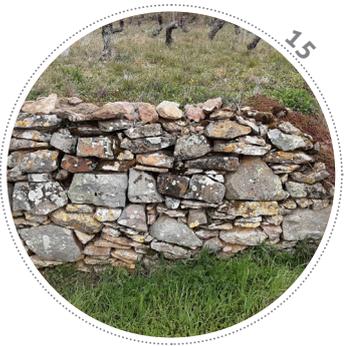
15

Cet ouvrage présente un corps de maçonnerie hétéroclite composé à la fois de pierres fines et de grosses pierres issues sans doute d'une autre construction.

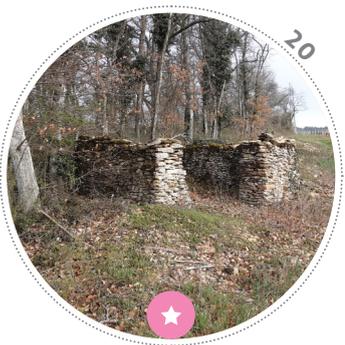
20

Maçonneries de pierre sèche sur un plan carré de grandes dimensions. La hauteur des maçonneries est limitée à 1m30. Il n'y a pas de trace de couverture ou d'autres détails permettant de préciser l'usage de cette construction.

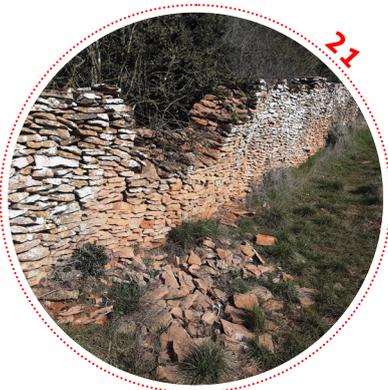
21

Murger de lisière présentant une déformation importante. Une brèche s'est ouverte contrainte par une poussée forte des terres maintenues au dos de la maçonnerie.

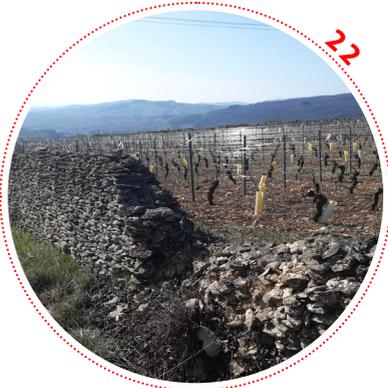
22

Brèche dans ce mur de séparation ouverte jusqu'à la base du mur. Les pierres éboulées ont disparu.

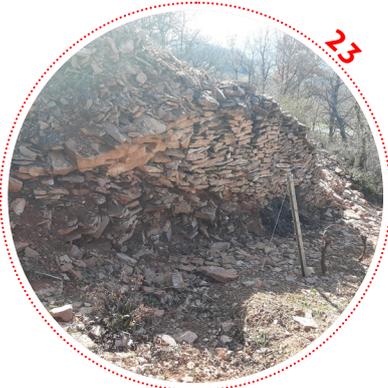
23

Parement d'un murger de lisière soutenant un volumineux pierrier. On constate un effritement de la roche en fondation et un délitement de la maçonnerie qui la surplombe.

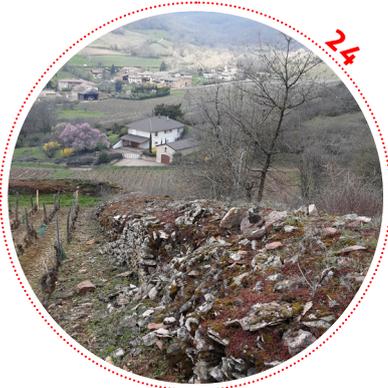
24

Les murgers qui dévalent la pente vers Les Pierriers présentent majoritairement des parements effondrés et une colonisation végétale envahissante.

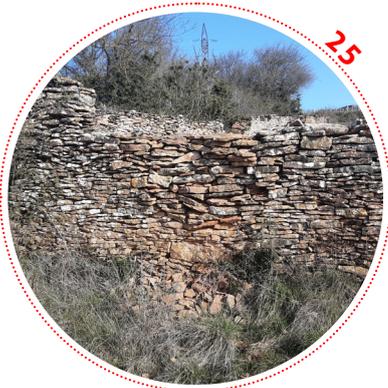
25

Ce mur de soutènement compose la partie Nord d'un clos. Des désordres sont à l'origine d'un premier effondrement et la structure est durablement déstabilisée. Une brèche finira par se créer...

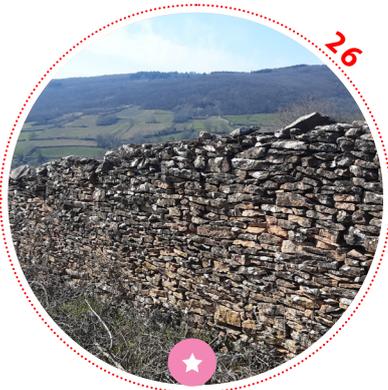
26

Haut mur de clos présentant une authenticité et une intégrité. Ces maçonneries marquent l'entrée dans le secteur à la Côte. La croisée des chemins à proximité est identique sur les plans de l'atlas terrier datant du XVIII^e siècle.

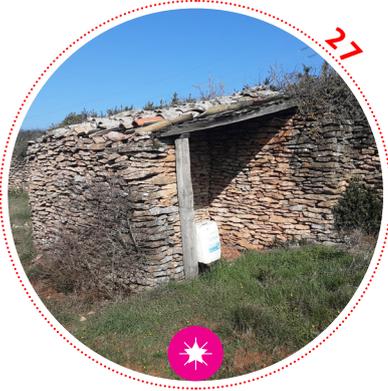
27

Grande cadole presque dissimulée en trompe-l'œil dans un murger soutenant un chemin. Elle est entretenue par les propriétaire et présente une couverture en tuiles canal.

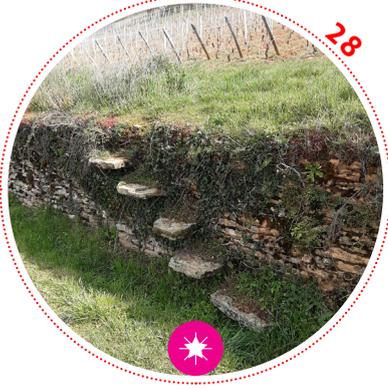
28

Escaliers volants le long de la départementale. Les pierres posées en boutisse émergent du mur de soutènement et donne accès aux parcelles du lieu-dit Les Pierriers.

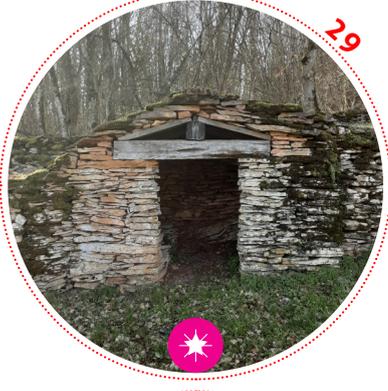
29

Cadole d'intérêt majeur ayant été restaurée par Villages en Vie. Elle présente plusieurs singularités dont sa charpente et sa banquette périphérique.

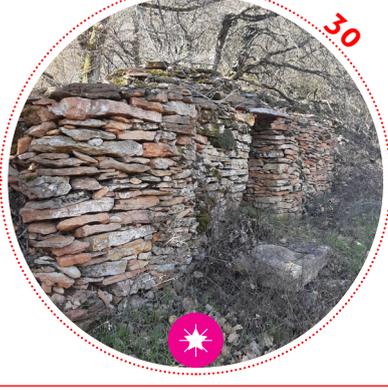
30

Cadole d'intérêt majeur ayant été restaurée par Villages en Vie. Elle est engagée dans un murger en lisière d'un bois et présente une coupole en encorbellement.

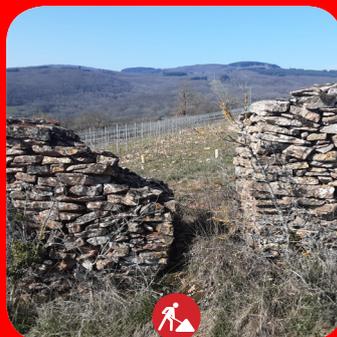
02

Ce passage entre les deux parcelles est important à restaurer d'un point de vue de l'usage et de l'intérêt patrimonial. De plus, il présente des désordres qui déstabilisent le reste de la maçonnerie.

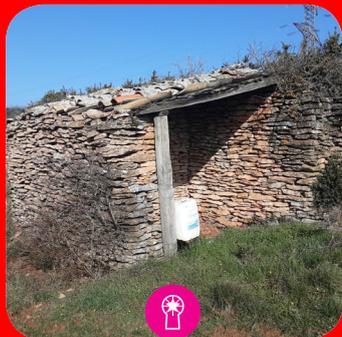
03

Cette cadole est un élément central dans l'ensemble à protéger. Elle semble bien entretenue par le propriétaire.

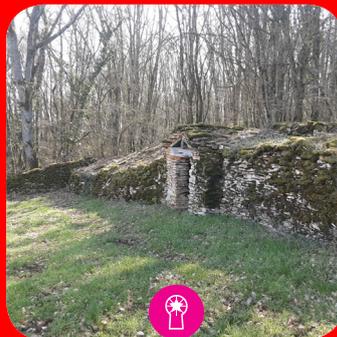
04

Dans ce secteur préservé le long du bois, deux cadoles ont été restaurées par «Villages en Vie». Les maçonneries qui délimitent les parcelles, également à préserver, témoignent de l'effervescence du travail déployé pour mettre en culture ces coteaux.

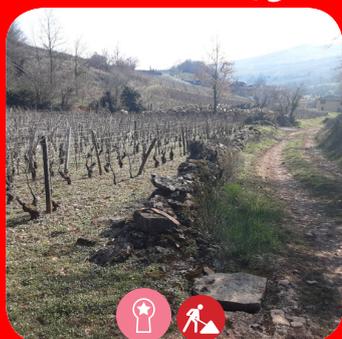
05

La Combe a su préserver l'identité viticole. Cependant la plupart des ouvrages sont en ruine, notamment ceux qui soutiennent les terres vers Les Pierriers. C'est d'autre part un chemin de découverte privilégié pour atteindre Chasselas. La mise en valeur du chemin et des murs qui le bordent est un enjeu important.

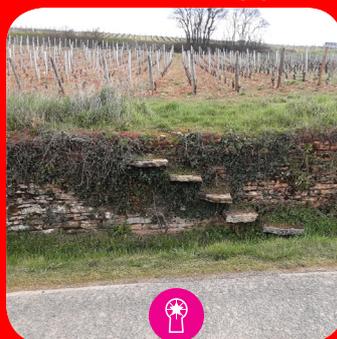
06

Le long de la voie départementale le mur de soutènement du secteur les Pierriers a largement été modifié et rebâti avec du mortier. Il faut préserver les portions authentiques.

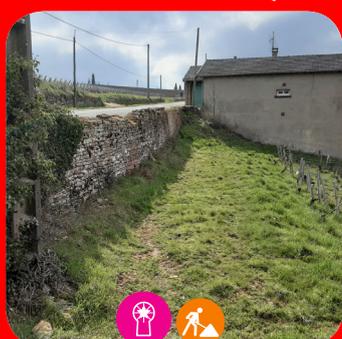
07

Les murs soutenant la route départementale sont à préserver et suivre précisément. Les restaurations doivent être réalisées dans les règles de l'Art. La covisibilité avec le château impose des interventions exemplaires sur ce secteur.

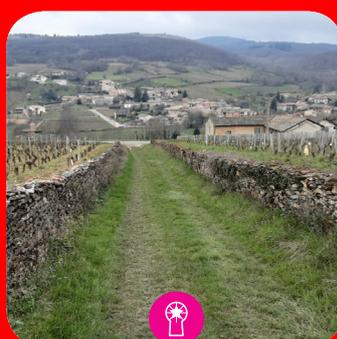
08

Ce chemin de vigne a été entretenu par l'association «Villages en Vie». Il se prolonge jusqu'en haut des Cornillaux et aboutit notamment à une création contemporaine de pierre sèche. Haut symbole de l'intérêt pour cette technique constructive, toutes initiatives de réintroduction de la pierre sèche sont à valoriser.

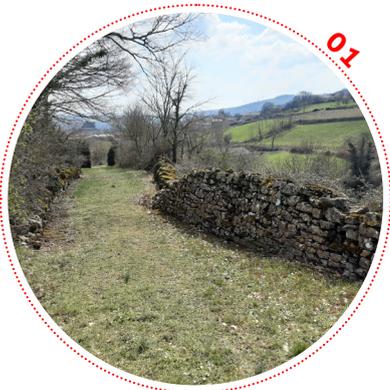
01

Ce secteur présente des structures lithiques encore bien visibles. Pourtant beaucoup d'effondrements sont constatés pour les ouvrages de soutènement et les murets bordant les chemins.

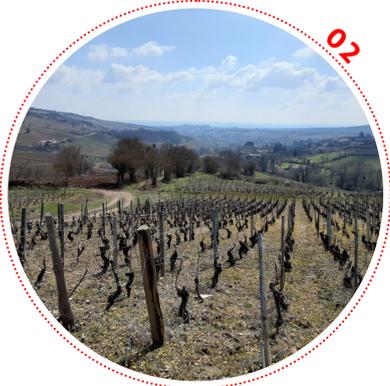
02

Plus on monte sur les coteaux, moins les ouvrages sont présents. Restent encore quelques gros murs en ruine.

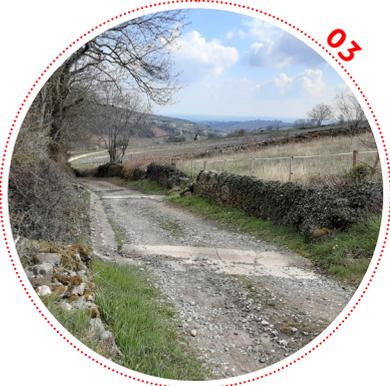
03

On accède aux coteaux Ouest de Chasselas depuis le chemin partant de l'église. Il est bordé de murs de soutènement aux roches massives. De longs murs dévalent la pente et marquent les limites parcellaires.

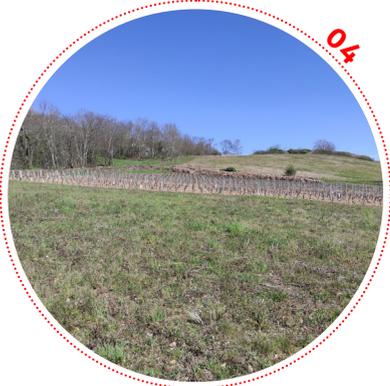
04

La partie Sud Ouest de Chasselas est occupée par des vignes et de grandes surfaces enherbées. Quelques grands ouvrages persistent ponctuellement dans le paysage et sont majoritairement préservés en lisière des bois.

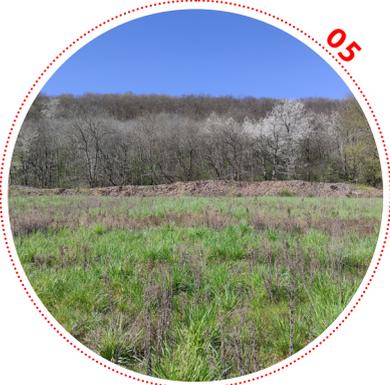
05

Au Sud, la topographie plus abrupte offre un paysage moins transformé par la viticulture. Des ouvrages en ruine sont visibles dans les bois et le long des chemins. Un énorme murger marque la lisière avec la forêt.

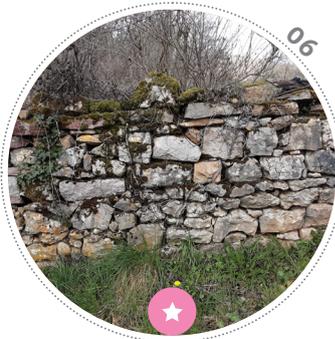
Ce mur séparatif est composé de deux types de roche. Le parement est donc composite mais comporte des assises de pose plutôt régulières.

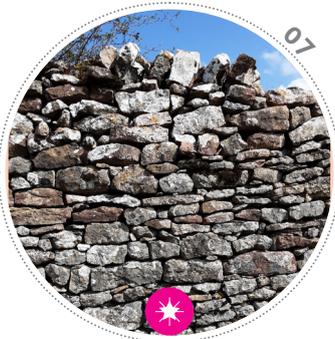
Haut mur séparatif le long du chemin viticole. Le parement est composé d'assises régulières de différentes hauteurs.

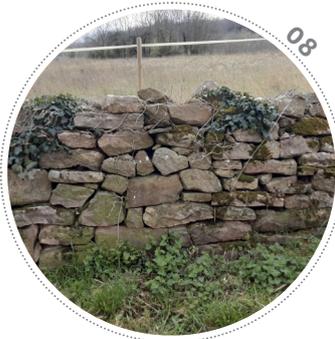
Parement d'un soutènement le long d'un chemin communal menant aux Elles. Il n'y a pas de pose en assises régulières. Les roches sont finement agencées selon leurs formes sans taille particulière.

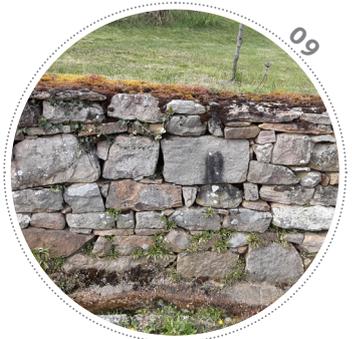
Parement d'un soutènement de jardin le long de la voirie. On relève des assises régulières en partie basse et l'intégration de pierres de grandes dimensions dans le corps de maçonnerie.

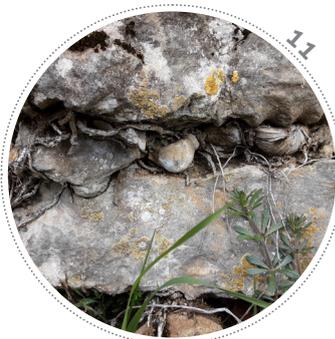
Calcaire à Gryphées.

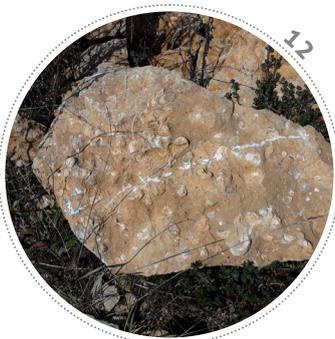
Calcaire à Gryphées.

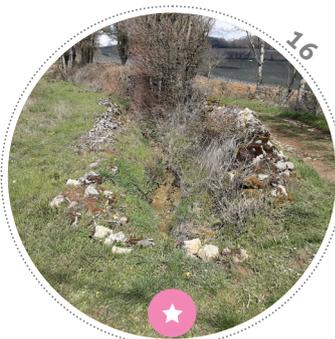
Ouvrage de vigne permettant de canaliser un petit ru le long du chemin viticole.

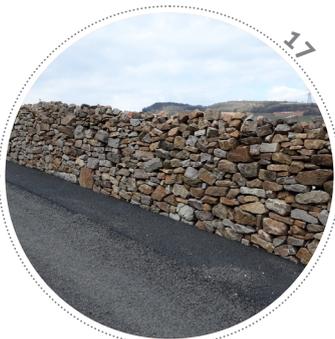
Création d'une clôture de pierre sèche montée en limite avec l'espace public le long de la voie.

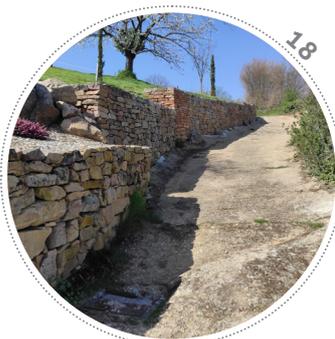
Restauration d'un mur de soutènement le long d'un chemin communal par les propriétaires.

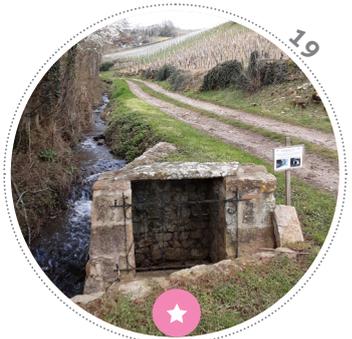
Refroidisseur à lait restauré par l'association Villages en Vie en 2008.

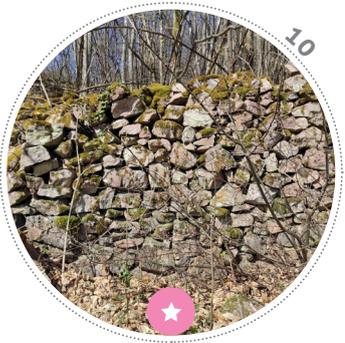
10

Murger de lisière en haut d'une parcelle gagnée sur l'espace boisé. De hautes murailles bordent l'ensemble. Le parement est en *Opus incertum*.

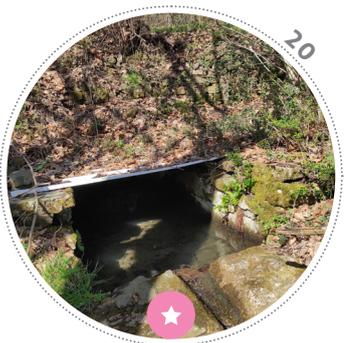
20

Fontaine sous un mur de soutènement du chemin traversant le secteur Bois de la Cour

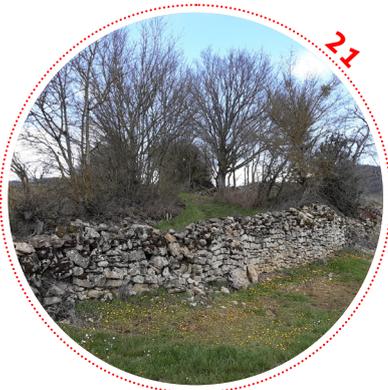
21

Le chemin est soutenu par un mur qui rejoint un murger. Les pierres se déchaussent de la maçonnerie et la moitié du mur va irrémédiablement s'effondrer.

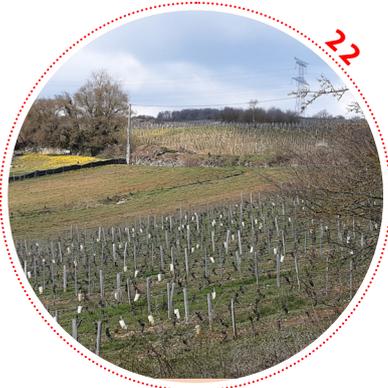
22

Ce murger qui se prolonge en long soutènement présente des désordres qui mettent en péril la stabilité du coteau.

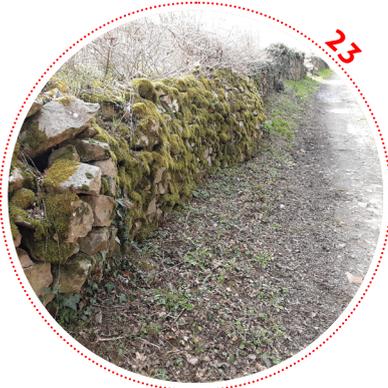
23

Ce mur de soutènement présente de fortes déformations et des effondrements réguliers sur tout son linéaire.

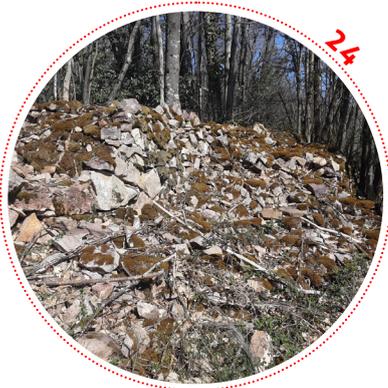
24

Ce mur qui soutient les terres boisées au-dessus se prolonge dans les bois. Il est en ruine sur la moitié de son linéaire.

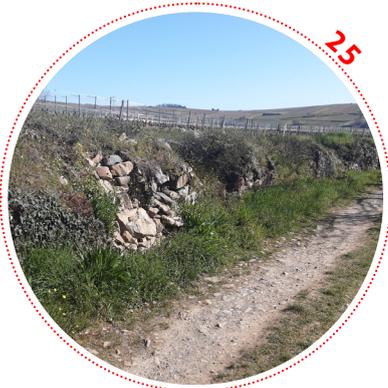
25

Le chemin est bordé sur toute sa longueur d'une maçonnerie de pierre sèche en mauvais état.

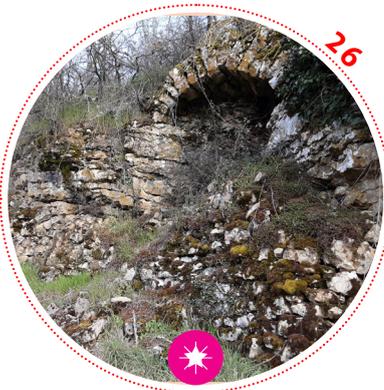
26

Il s'agit du seul exemple d'un arc clavé en pierre sèche sur l'ensemble des territoires visités à ce jour. Selon les habitants, il y avait récemment encore deux arcs. Nous n'en constatons qu'un sur place, sans doute à cause de la fragilité du calcaire à Gryphées de la roche. L'utilité de cet ouvrage demeure énigmatique.

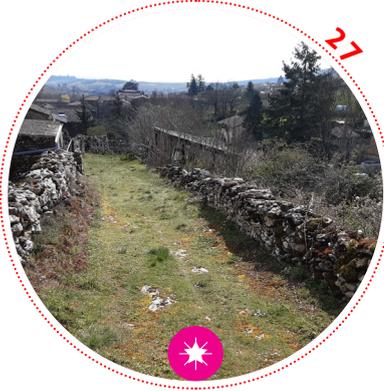
27

Ce chemin de vigne partant des Rochettes et se prolongeant jusqu'à La Platière est bordé d'ouvrages de pierre sèche. Il permet une découverte progressive de Chasselas par le haut. Plusieurs séquences paysagères rythment la marche entre vignes, bois, rus, pierres et espaces bâtis.

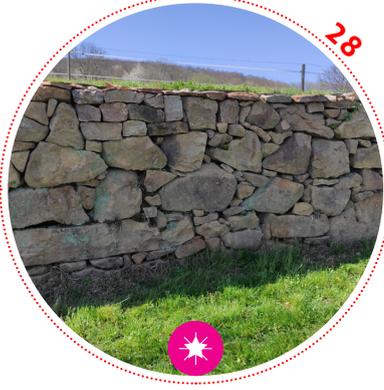
28

Ce mur de soutènement a été soigneusement restauré par les propriétaires aidés par un passionné. Il présente un intérêt patrimonial pour le type de mise en œuvre imposée par la pierre. Les roches proviennent d'un banc granitique et ne permettent pas d'être taillées. On retrouve des exemples de ce type dans les environs de la carrière de grès dans les bois au-dessus.

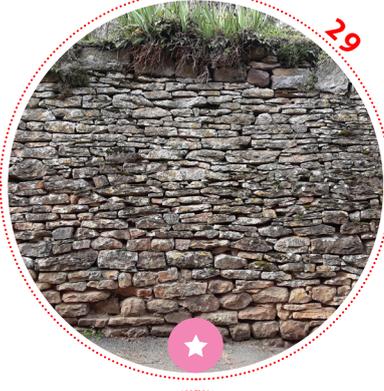
29

Certains murs du village présentent un aspect pierre sèche. Vraisemblablement construit avec un mortier maigre à l'origine, on peut l'assimiler à la catégorie pierre sèche. En effet le mortier aujourd'hui largement disparu n'assurait pas de rôle structurel. Il servait à simplifier le montage et était utilisé avec parcimonie pour des raisons économiques.

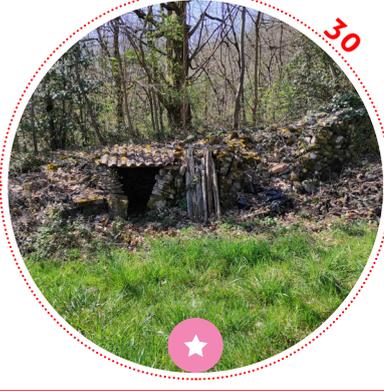
30

Cet abri se trouve le long d'une parcelle en lisière de bois. Actuellement elle n'est pas plantée. La cadole est engagée dans un murger qui semblait supporter un chemin. Sa couverture a été remplacée par une taule portée par des rondins de bois bruts.

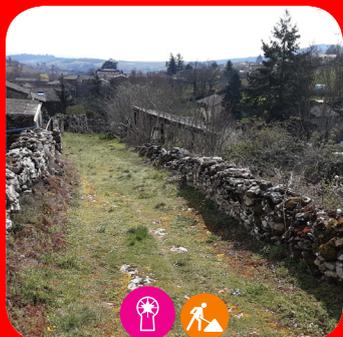
01

Le chemin au départ des Rochettes jusqu'en haut des Carrales est à préserver et valoriser. Il est un axe de découverte privilégié porteur d'une identité paysagère importante.

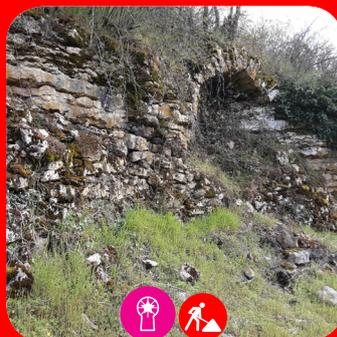
02

La parcelle est bordée d'ouvrages en ruine à restaurer. Ce lieux-dit présente un fort potentiel pédagogique pour comprendre l'importance de l'Arlois dans la viticulture et la vie de Chasselas. On note une ancienne présence d'un moulin et d'une écluse, un refroidisseur à lait restauré, une arche clavée, objets singuliers et rares.

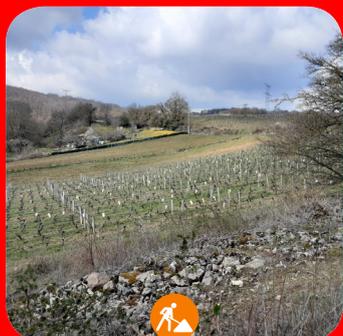
03

Ce long linéaire de soutènement maintient les terres face au ruissellement et protège les cultures en contrebas. Plusieurs portions sont effondrées et pourraient mériter des campagnes de restauration pour des raisons environnementales.

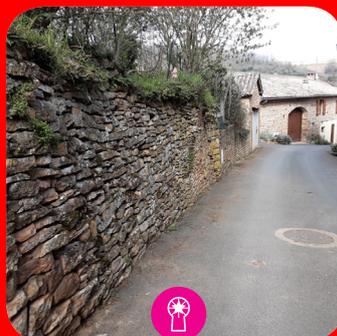
04

Plusieurs ouvrages de ce type sont présents sur la commune. Ils font partie des ouvrages construits avec une technique traditionnelle pouvant s'apparenter à la pierre sèche. La topographie de Chasselas amène à s'interroger sur les techniques à préconiser pour la restauration des soutènements au sein du village.

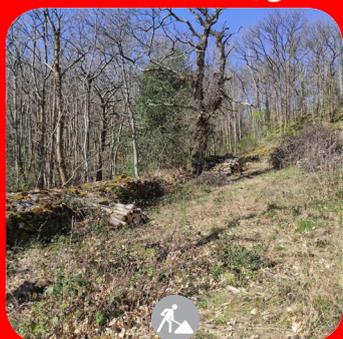
05

Ce secteur n'est pas cultivé et fait l'objet d'un entretien avec des coupes d'arbres importantes actuellement. Le mur de soutènement en haut de la parcelle est en grande partie effondré, les murgers alentours sont également en mauvais état.

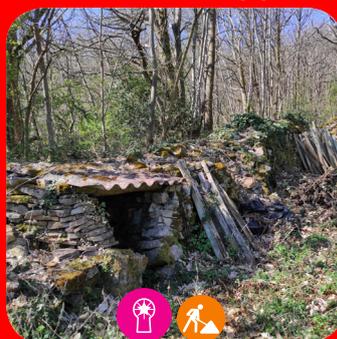
06

Chasselas ne présente que peu de cadoles. Le long de cette même parcelle, celle-ci pourrait connaître une restauration de sa couverture, remplacée actuellement par une tôle ondulée.

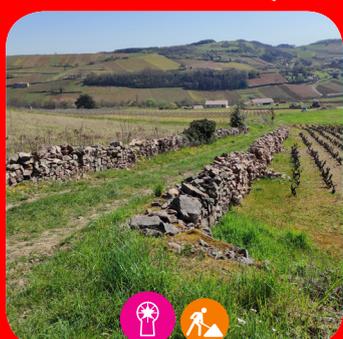
07

Ce chemin viticole demeure un des derniers vestiges des murets qui devaient clore les parcelles du secteur. Une brèche s'est formée en partie haute et pourrait déstabiliser la pérennité du linéaire.

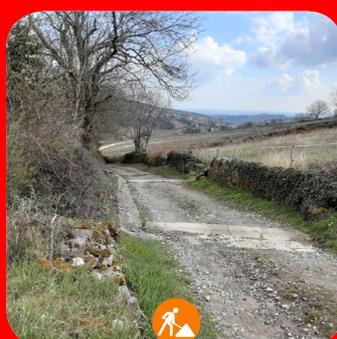
08

Le soutènement qui borde le chemin menant Aux Essertaux présente de nombreuses brèches le long de la voie empruntée régulièrement par des engins agricoles.
