DAVAYÉ

Inventaire

non exhaustif des ouvrages de
pierre sèche du Grand Site de
France Solutré Pouilly Vergisson

Secteur
Sur la Roche

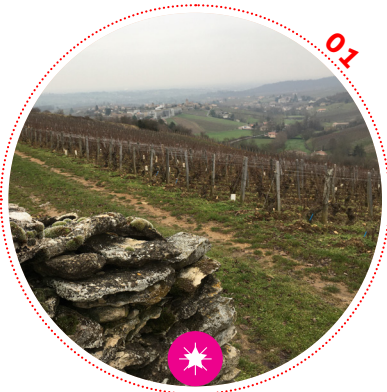
Depuis le haut du secteur, on a une vue plongeante sur le creux de la vallée où se déploie le bourg de Davayé. Le parvis ménagé sur ce secteur a été gagné sur les affleurements rocheux nombreux. Les terres cultivables ont été gagnées par un épierrage conséquent. Les trois murs successifs sont les témoins de ce labeur qui a permis l'implantation de parcelles plein Sud.

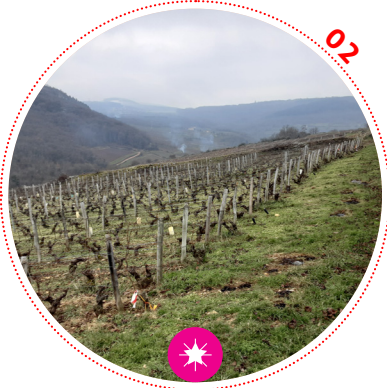
À l'Ouest, les parcelles sont plantées sur un parvis faisant face à la Combe Poncez de la Roche de Solutré, à droite la Roche de Vergisson et en fond le village de Vergisson. Une belle clôture de pierres protège les parcelles de la falaise.

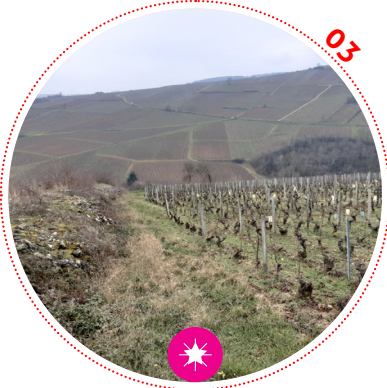
Au Nord, On fait face au dos de la Roche de Solutré. Ce lieu emblématique est très visible depuis les vignes En Pomard à Solutré-Pouilly sur le coteau en face. On peut distinguer clairement une structure lithique complexe et intègre, formée par de larges murs de lisière et en cœur de vignes.

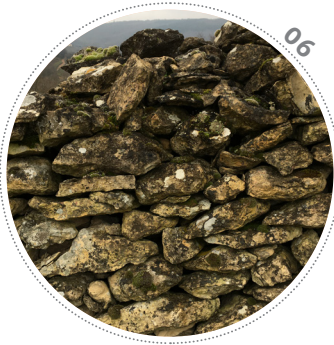
Parement en *Opus Incertum* typique d'un murger au cœur de vignes.

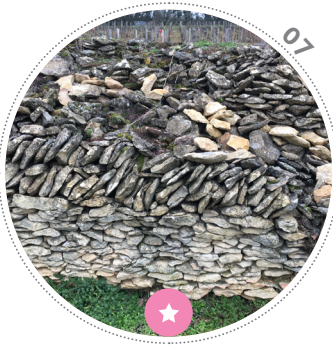
Parement présentant deux assises de pierres posées en *Opus piscatum*. La partie haute du murger est effondrée ou n'a peut-être jamais été achevée. Ce parement est en continuité d'une cadole engagée dans le murger qui maintient les terres du chemin.

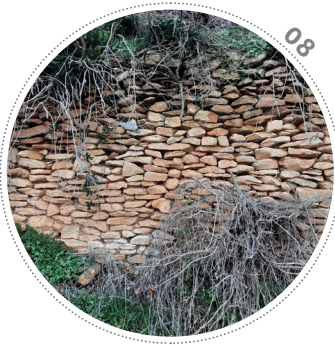
Ce murger de lisière maintient les terres de la zone boisée entre le haut et le bas du secteur Côte Rôtie. La couleur des pierres du parement et leur aspect «délavé» semblent indiquer que le maillage est soumis à un fort ruissellement.

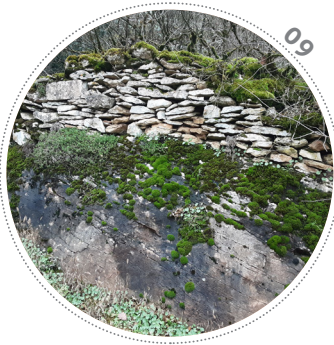
Cet ouvrage trouve son assise sur la roche mère. La morphologie du parement continu de la muraille ne s'interrompt pas pour autant. La hauteur de la clôture initiale est prolongée au dessus de l'affleurement.

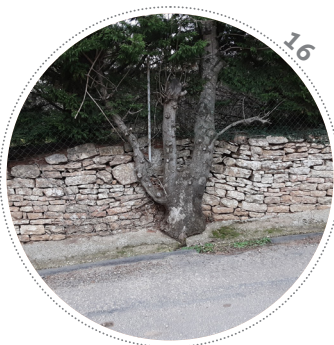
Mur de clôture d'un jardin déformé par la pousse d'un sujet. Cet exemple montre bien la capacité des structures de pierre sèche à se déformer et s'adapter à son environnement.

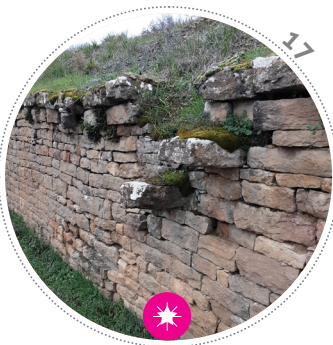
Restes d'un escalier permettant d'accéder depuis la route aux parcelles de vignes. Les marches posées en boutisse émergent du parement.

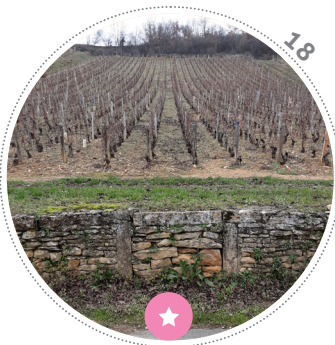
Ancien passage vers les vignes obturé. On voit encore les deux stèles qui formaient les jambages de l'ouverture.

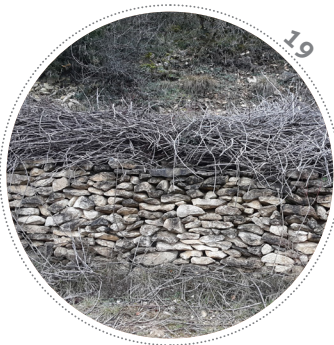
Exemple d'un détail de la vie des ouvrages avec l'exploitation viticole. Les tailles hivernales sont regroupées en couverture du murger de lisière.

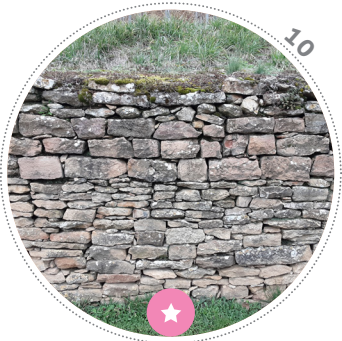
Ce mur de soutènement est un ouvrage emblématique de la découverte du Grand Site le long de la voie menant à Vergisson. Il délimite les parcelles basses du secteur Côte Rôtie. Le parement est donc soigné en *Opus quadratum*. Trois lits présentent des moellons d'une épaisseur plus importante en partie haute de la paroi. Ils forment une arase stable pour trois autres assises de pierres formant un drain à la couverture talutée.

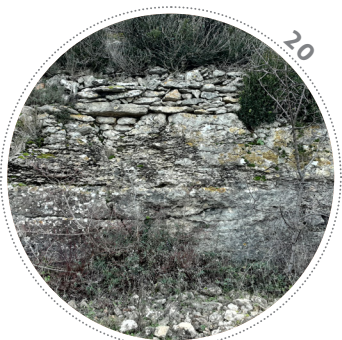
La fin de ce murger de lisière est assez atypique car on a peine à discerner ce qui est l'œuvre de la main de l'Homme ou de la Nature. La roche se délite en écaille fine et la muraille s'insère méticuleusement dans les interstices créés.

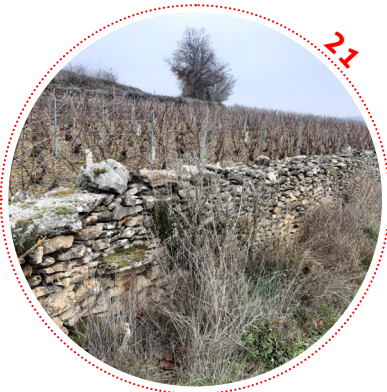
21

Un petit clos en pointe se loge à la croisée des chemins entre le haut de la Roche et le parvis de la Côte Rôtie. Les ouvrages qui le bordent, tantôt soutènement tantôt muret, se désagrègent. Un entretien suivi pourrait permettre de conserver ces éléments.

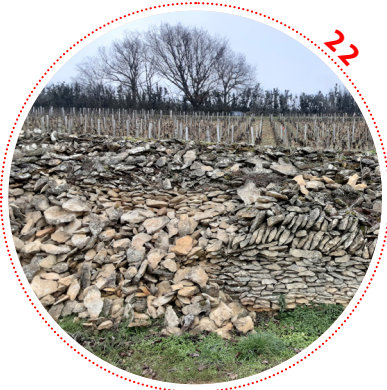
22

Ce murger de lisière soutient le chemin viticole mais ses parements sont souvent effondrés ou, sur certaines portions, en ruine.

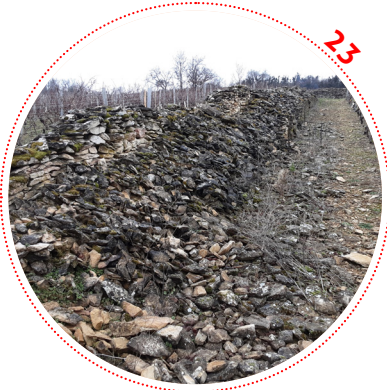
23

Les murgers qui dévalent la pente sont visibles de loin mais sont presque informes lorsqu'on les longe. Parfois la végétation a pris le dessus et a fait éclater les parements. À d'autres endroits, les maçonneries se sont juste effondrées.

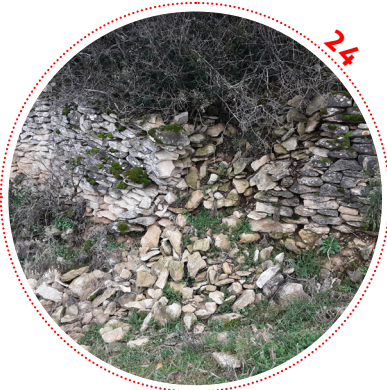
24

L'ensemble du linéaire du murger de lisière a tendance à disparaître. Le ruissellement reste limité lorsque les surfaces boisées offrent un frein efficace, Cependant, sur la portion pointée ici, l'épaisseur du bois est réduite.

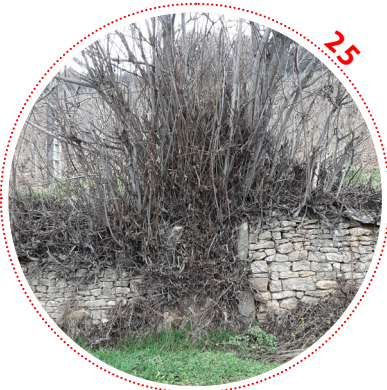
25

Cet ouvrage n'a pu cohabiter avec une végétation envahissante. On décèle un ancien passage au centre de l'ouvrage.

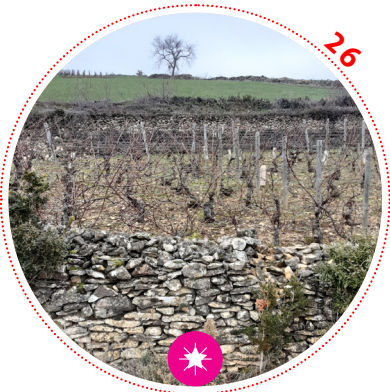
26

Ce petit clos en pointe marque l'entrée du secteur. De part sa situation à la croisée des chemins, il a une forme atypique. Ces maçonneries sont basses et permettent donc un large coup d'œil sur tout le paysage.

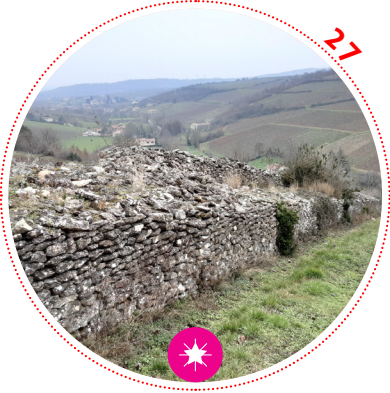
27

Les murgers du secteur sont représentatifs de l'identité du Grand Site. Ils sont visibles de loin et présentent des parements encore bien conservés. Leurs longueurs, entre 65 et 125 m, sont notables et témoignent du travail laborieux qu'il a fallu accomplir pour rendre la culture possible sur ces parcelles.

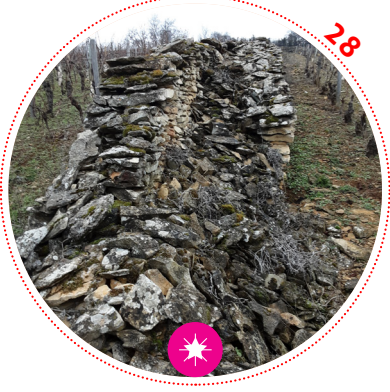
28

Cet ouvrage présente une double structure qui laisse penser qu'un mur a été construit contre un autre préexistant. Il en résulte une morphologie atypique d'un muret épais contrairement aux autres murgers du secteur qui présentent une épaisseur plus importante.

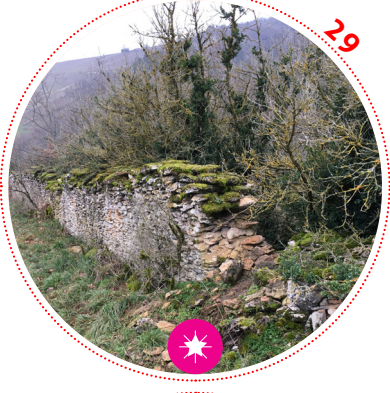
29

À l'extrémité Ouest du lieu-dit Côte Rôtie, cette belle muraille en marque la limite. Elle protège sans doute les vignes des vents s'engouffrant dans la Combe entre Davayé et Vergisson. à quelques mètres se trouve la falaise d'où l'on peut admirer le secteur la Marechaude enchâssé entre les parois rocheuses.

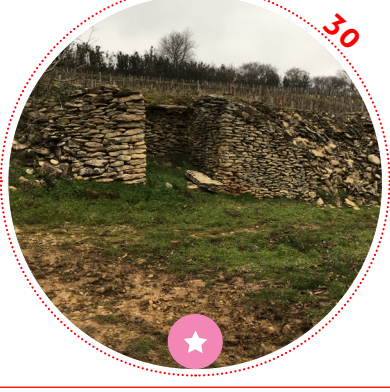
30

Seule cadole du secteur, sa couverture est manquante. Le reste des maçonneries est en bon état. L'édifice est en creux dans un murger de lisière présentant un parement soigné. La proximité du Bourg explique sans doute la rareté de ces abris dans le secteur.

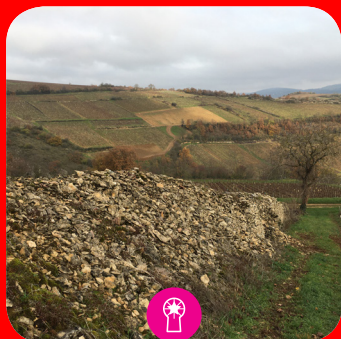
01

Le secteur La Côte Rôtie, notamment la partie haute, présente un intérêt patrimonial majeur et doit être préservé. Il porte une identité paysagère forte pour le Grand Site, il est nécessaire d'intervenir pour le protéger d'une disparition inévitable.

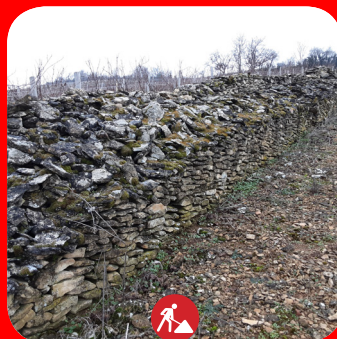
02

Les murs gagneraient à retrouver leurs parements pour pérenniser la totalité du maillage lithique. Seules quelques portions présentent encore des structures intactes, elles pourront servir de modèle pour les restaurations à proximité.

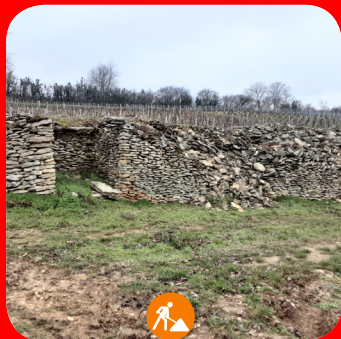
03

La cadole et le soutènement dans lequel elle est engagée pourraient faire l'objet d'une campagne de restauration générale. Cela permettrait de panser les brèches et endiguer les détériorations en cours.

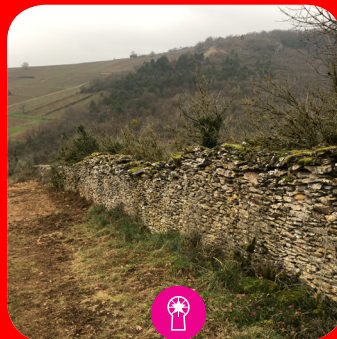
04

Ce murger de lisière présente quelques désordres généraux mais résistent bien aux effets du temps. Un suivi de l'entretien pourrait éviter de perdre ce bel exemple de muraille.

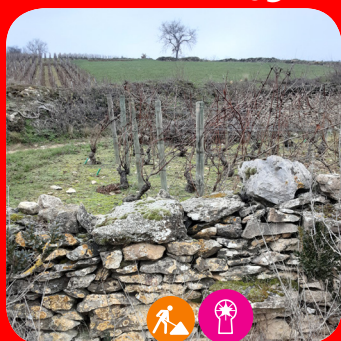
05

Ce petit clos se trouve à la croisée des chemins qu'on peut déjà observer sur les plans historiques du XVIII^e. Il s'agit de le préserver des désordres dûs à l'exploitation et de le mettre en valeur comme lieu d'accueil sur le parvis de Vergisson.

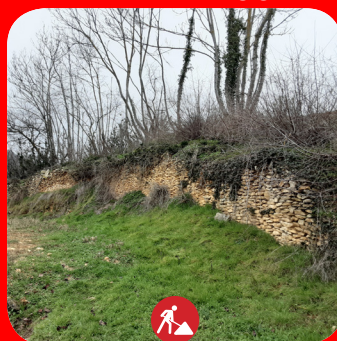
06

Ce mur de soutènement qui forme un murger de lisière est à entretenir et restaurer. Il a un rôle majeur dans le paysage pour son identité, pour la découverte du site mais aussi d'un point de vue agro-écologique vis à vis du ruissellement.

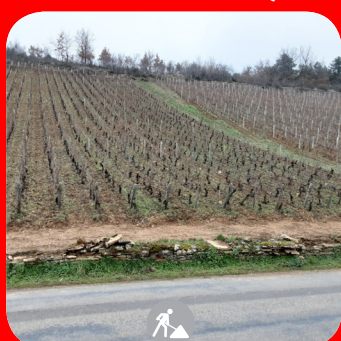
07

Les campagnes de reconstructions sont multiples le long de la voie. Il reste encore des portions à restaurer, il serait judicieux d'avoir un parti cohérent et partagé pour assurer un linéaire homogène.

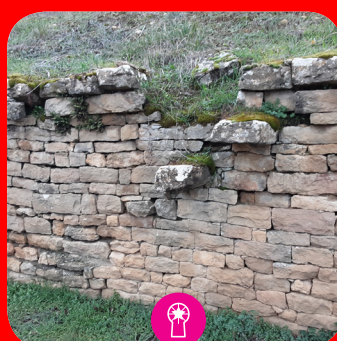
08

Cette portion du linéaire le long de la D177 présente un soutènement d'intérêt patrimonial. Des traces d'un ancien escalier volant sont à préserver également.

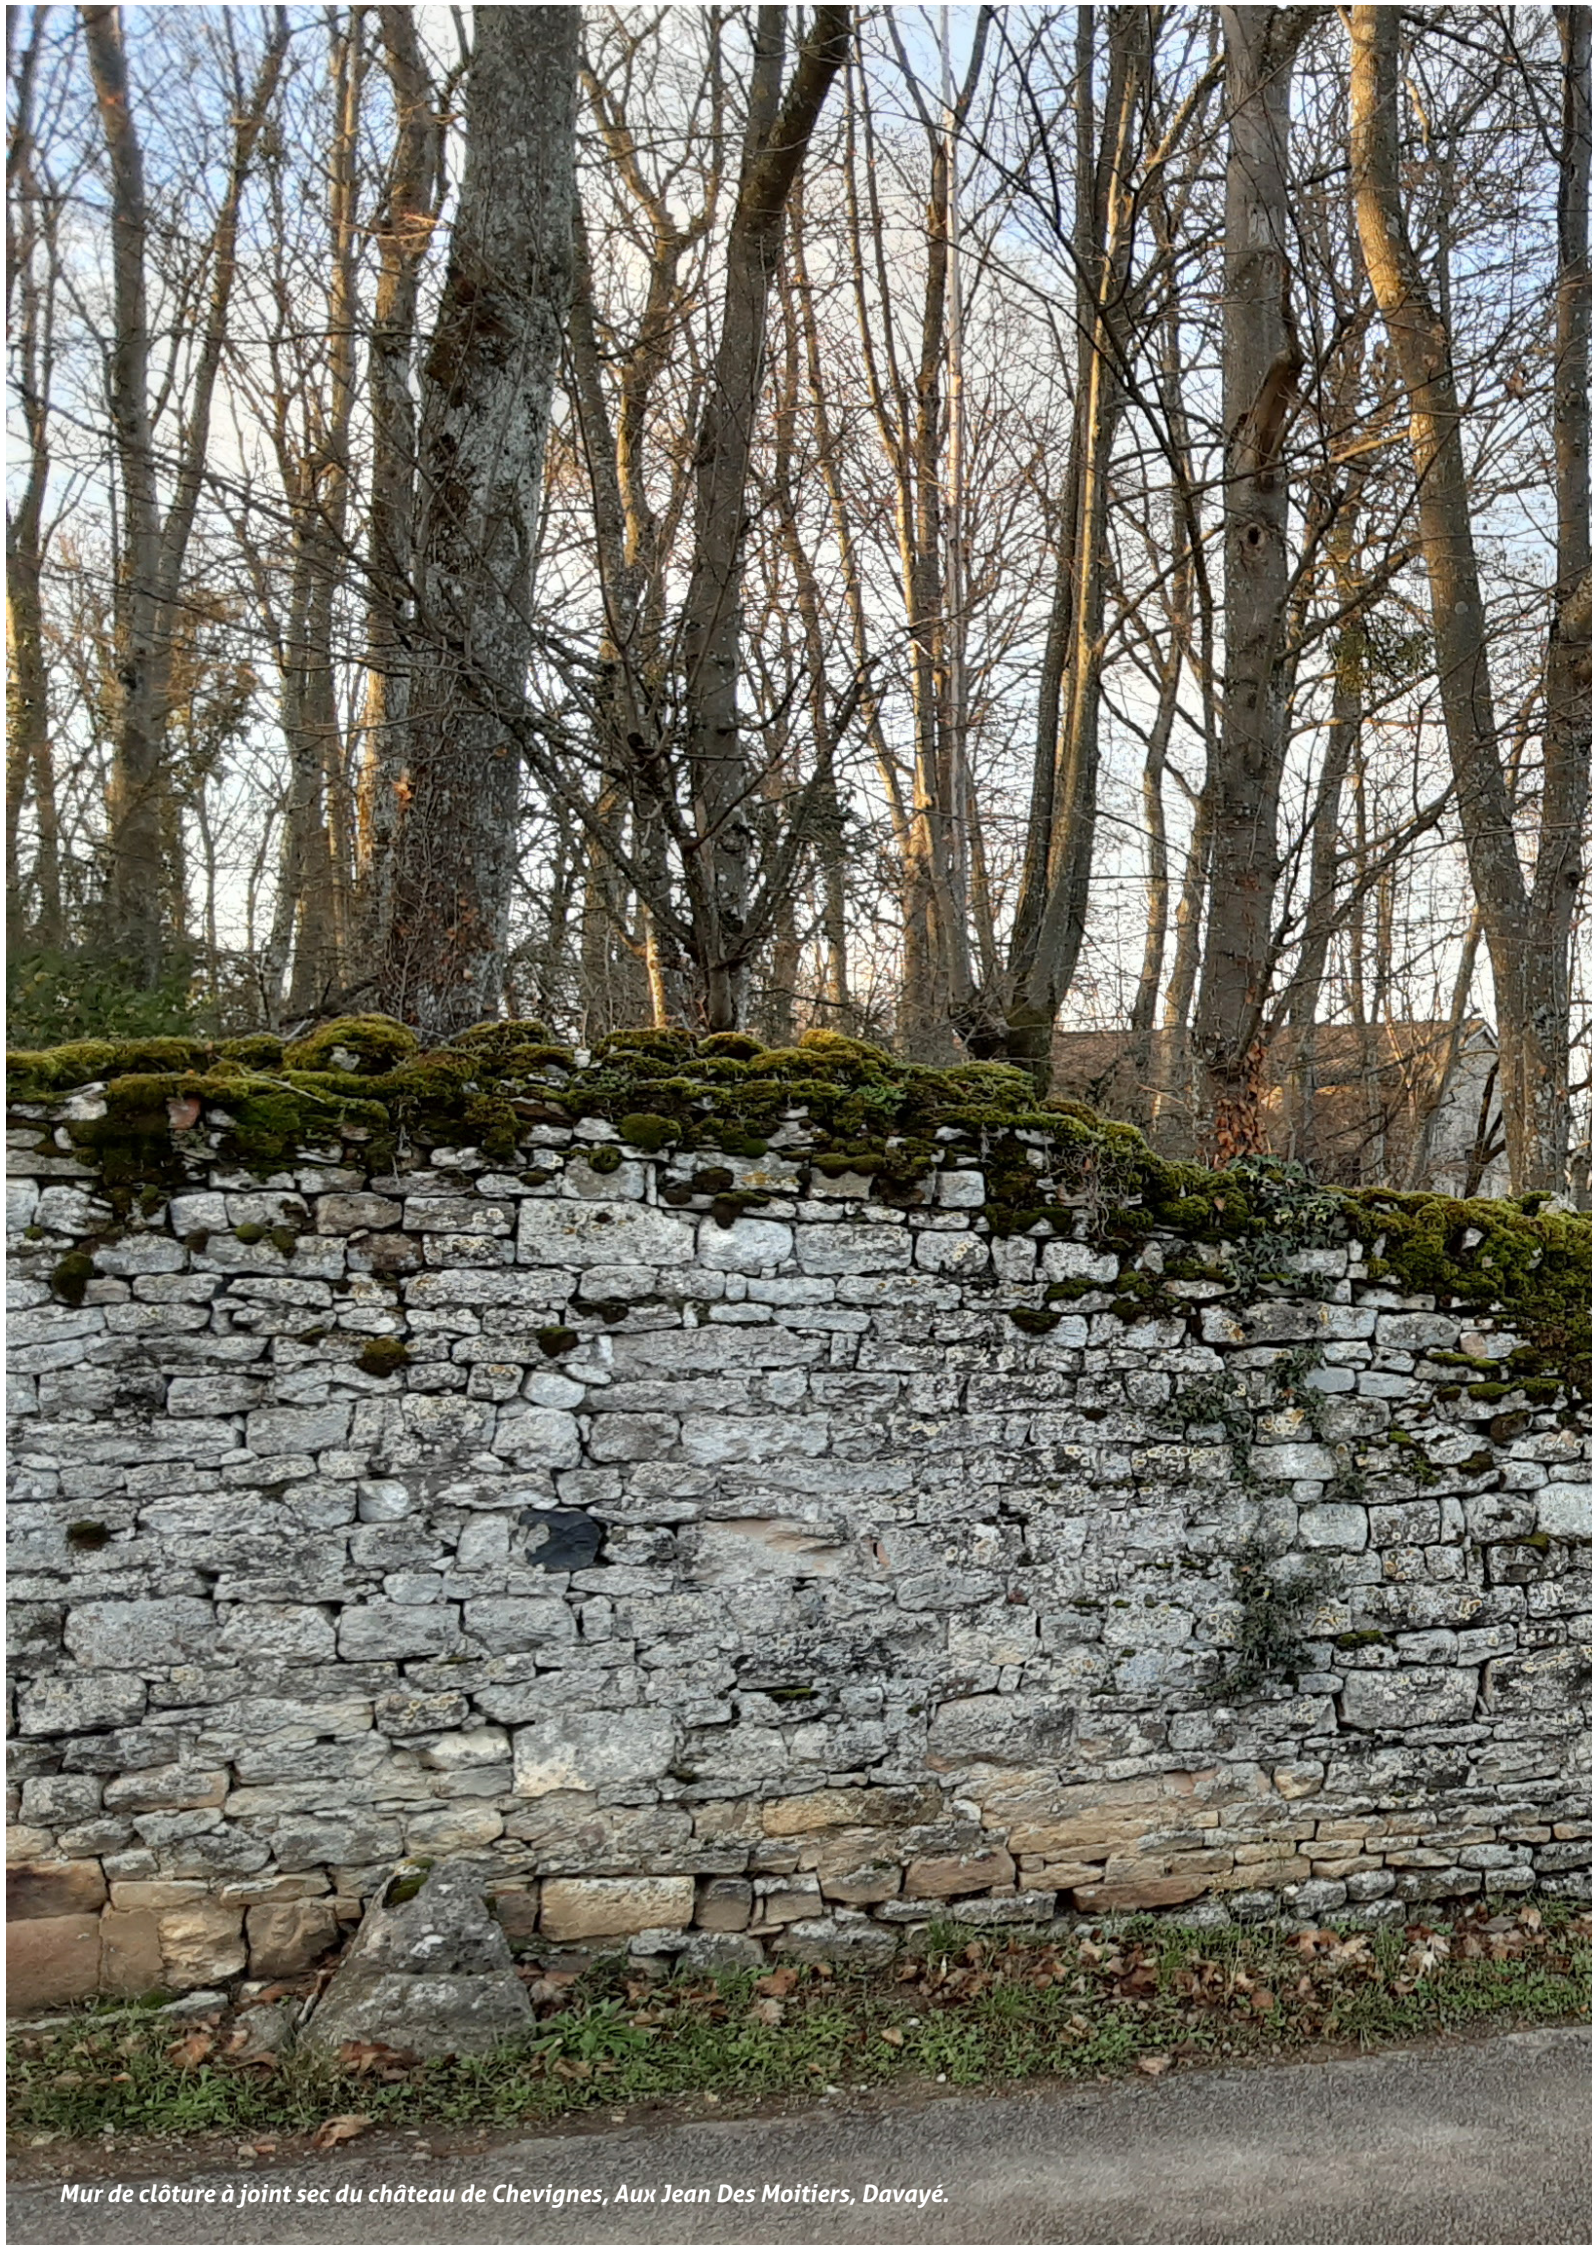
Mur de clôture à joint sec du château de Chevignes, Aux Jean Des Moitiers, Davayé.

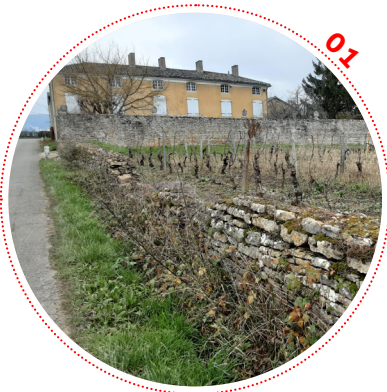
01

La rue Paradis, traversant plusieurs secteurs, est longée par plusieurs ouvrages de pierre sèche. C'est une des voies du bourg où la structure lithique relevée est la plus dense. Chaque muret présente toutefois des mises en œuvre variées.

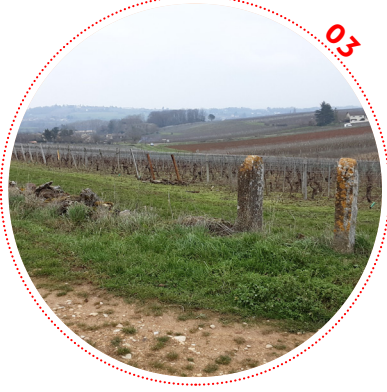
03

Un peu plus bas on trouve les secteurs En Paradis et Le Clos. Seuls quelques murs de soutènements, murets et stèles témoignent du prestige de ces lieux. La clôture n'est ici plus perceptible malgré les vestiges relevés.

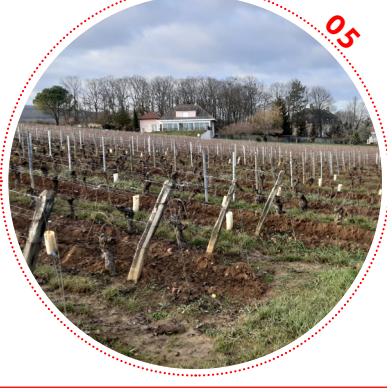
05

À l'extrémité Est de la Commune, le bois du Château de Chevignes crée un événement dans le paysage ordonné et plat des lignes de vignes. Une enceinte lithique précieuse accompagne cet édifice.

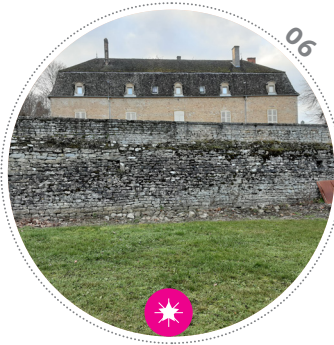
06
Parement en *Opus Quadratum* du mur de soutènement de la voie qui passe entre l'enceinte du château et le parvis bas également clos de murs de pierre sèche.

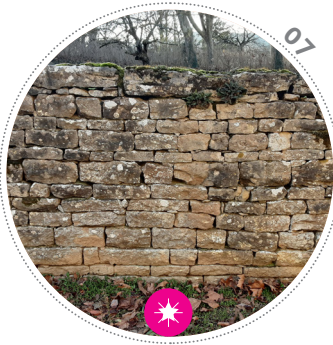
07
Parement en *Opus Quadratum* du mur de clôture du bois du château de Chevignes.

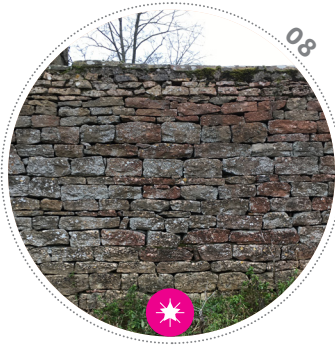
08
Parement en *Opus Quadratum* du mur de soutènement du secteur Les Chailloux. On peut voir une certaine similitude d'aspect avec l'image précédente. Seule la couverture est différente, puisque dans le cas de Chevigné de lourdes pierres viennent finaliser la tête de mur.

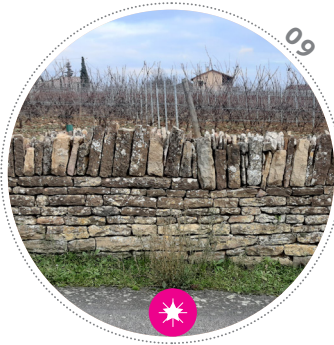
09
Parement en *Opus Quadratum* d'un mur de soutènement sans doute restauré. Il présente une belle couverture de pierres posées sur chant.

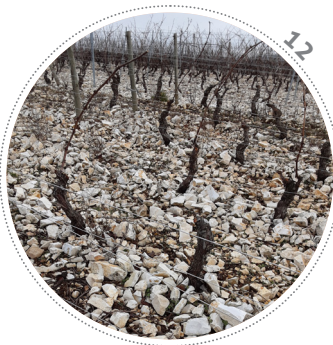
12
Le sol est jonché de pierres blanches sur le secteur Les Cras.

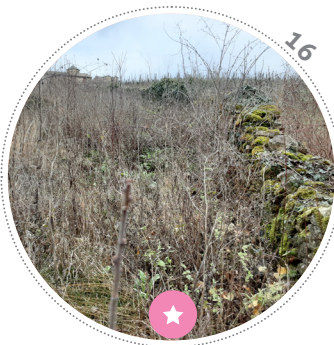
16
On devine une ancienne voie reliant la vallée de la Denante au haut de l'ancien centre bourg par les Valanges. On retrouve ce genre de traversée bordée de murets au travers des Chailloux jusqu'au Durandis.

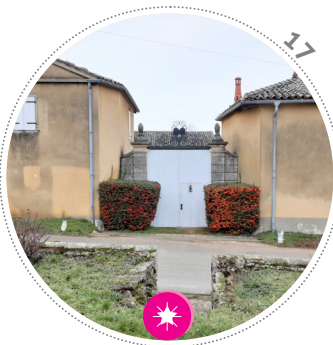
17
Un escalier permet d'accéder aux parcelles de vignes Les Chailloux. Il est axé sur la porte de la maison forte.

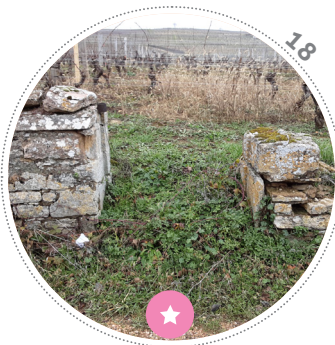
18
Le long de la rue du Paradis, on trouve un fin muret de pierre dans lequel sont ménagées deux ouvertures sur le secteur Le Clos qui répondent au parcellaire actuel. Un gond est encore visible et les pierres sont soigneusement taillées en feuillure.

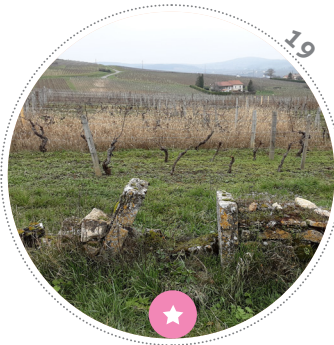
19
La deuxième porte desservant une parcelle du lieu-dit Le Clos, signalée par deux stèles chancelantes.

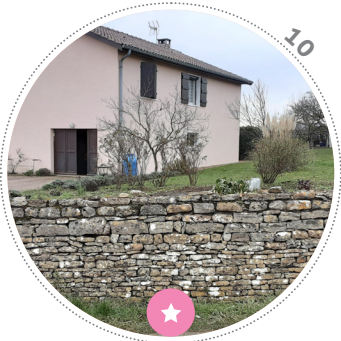
Ce mur marque la limite entre l'espace public et l'espace privé. Cet ouvrage longe la rue du Paradis face à la maison forte En Paradis. Les assises sont régulières mais d'épaisseur modeste sur 90cm, puis surmontées de pierres plus épaisses.

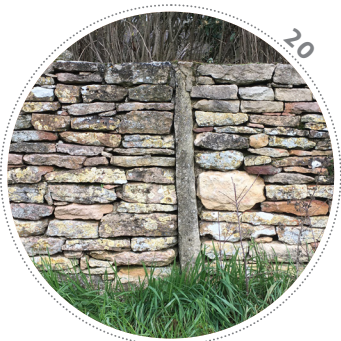
Pierre posée en délit pour signaler un changement dans la maçonnerie, ou fait office de limite de propriété ?

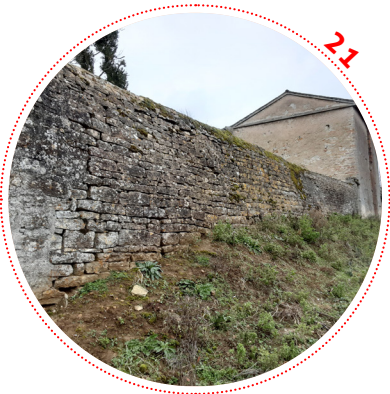
21

Ce mur qui semble soutenir des terres présentent des fissures bien visibles à la jonction du linéaire originel et de l'angle ayant fait l'objet d'un «cimentage».

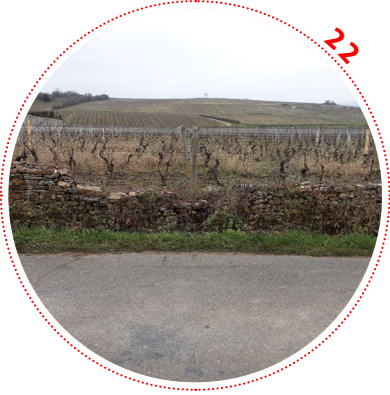
22

Les parcelles du Clos sont séparées de la rue du Paradis par un fin cordon de pierre sèche qui tend à disparaître lentement.

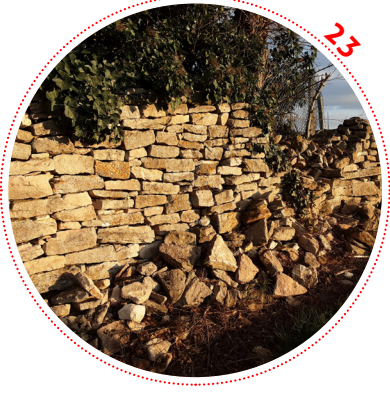
23

On relève une multitude de désordres pour le mur de clôture du bois du château de Chevignes. La partie la plus abîmée se situe au Sud où les pierres effondrées jonchent encore le chemin.

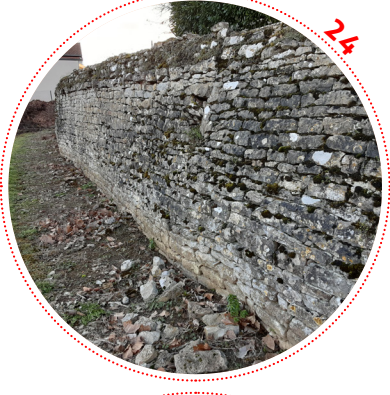
24

Ce mur soutient la voie longeant le château à l'Est. Il présente de grosses déformations et des pierres de couverture sont tombées. Il faudrait rapidement évaluer le risque du passage des véhicules sur cet ouvrage fragile.

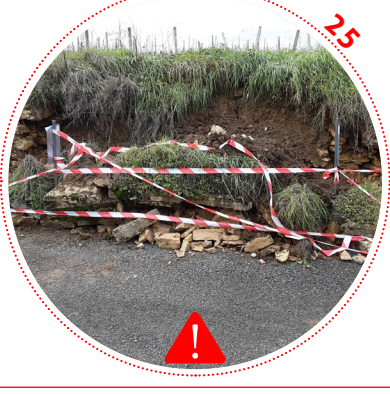
25

Mur de soutènement effondré (récemment ?) le long de la route à la hauteur d'un croisement.

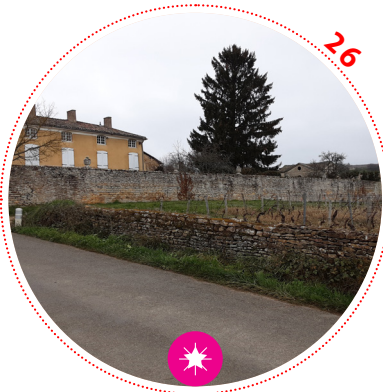
26

L'ensemble En Paradis déjà visible sur l'atlas terrier du XVIII^e est au bord des coteaux et présente une haute muraille remarquable de pierre sèche d'un linéaire de 250 mètres environ.

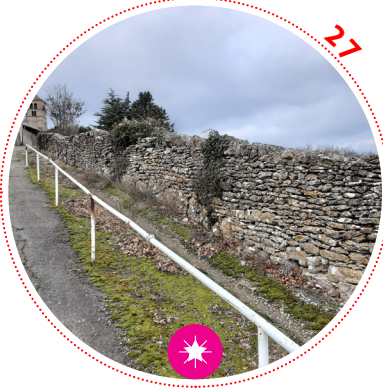
27

Cette voie atypique de la commune est bordée d'un bel ouvrage de pierre sèche que l'on repère distinctement depuis les coteaux alentours.

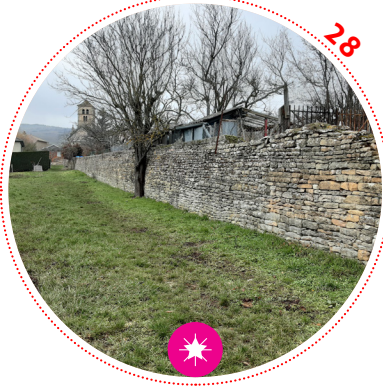
28

En résonance avec l'autre voie de traverse en Valanges, celle-ci est bien mise en valeur par le chemin du pèlerin et les ouvrages qui la bordent sont remarquablement entretenus. Ce mur de soutènement mène jusqu'au portail de l'église dans l'ancien centre bourg.

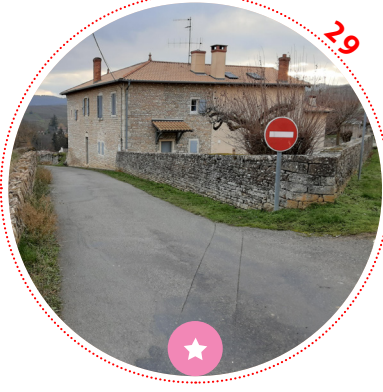
29

À l'intersection de la Montée du Clos et de la rue des Chailloux se trouve cette maison vigneronne. Il faut noter qu'on ne trouve ici des traces de bâti qu'à partir du XIX^e. L'îlot Les Chailloux était encore intact, la rue portant son nom arrive plus tard. Son jardin est cerné d'un solide muret, et les terres des parcelles voisines sont maintenues par des soutènements de diverses morphologies.

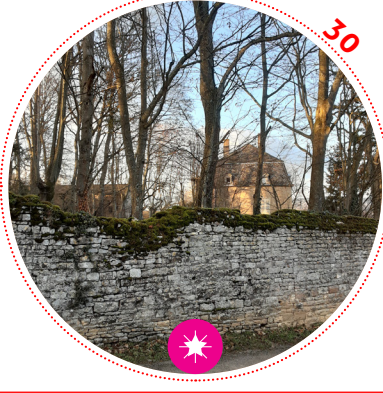
30

Autour du château de Chevignes, d'abord prieuré clunisien, le réseau lithique déployé pour organiser le paysage est d'un intérêt majeur.

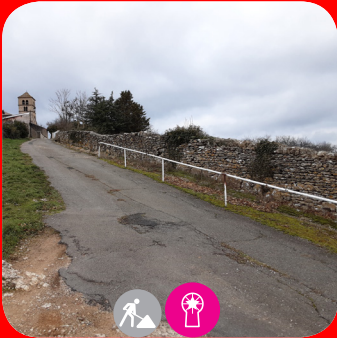
01

Ce chemin est un élément atypique et fait partie de l'image de la commune. Il est bordé d'un mur d'intérêt majeur visible dans le Grand Paysage. Il mérite un entretien et un suivi régulier.

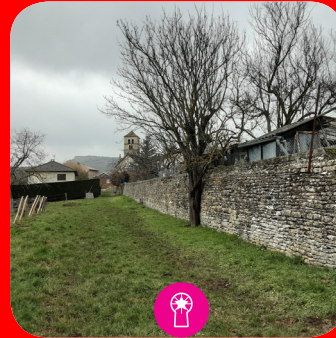
02

Ce mur de soutènement longe un autre chemin ancien qui rayonnait depuis l'ancien centre-bourg. Aujourd'hui le chemin du pèlerin reprend ce parcours et permet une découverte d'ouvrages remarquables.

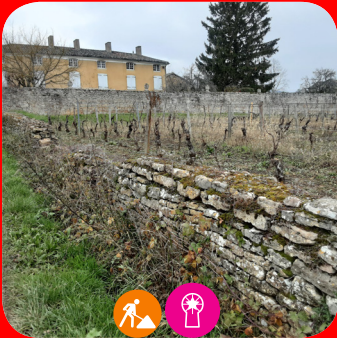
03

En Paradis et Le Clos offrent une structure lithique encore bien visible notamment depuis la rue du Paradis qui mène aux Poncétys. Il y a un vrai enjeu à préserver les ouvrages qui bordent cette voie et ceux qui forment l'enceinte de la maison forte.

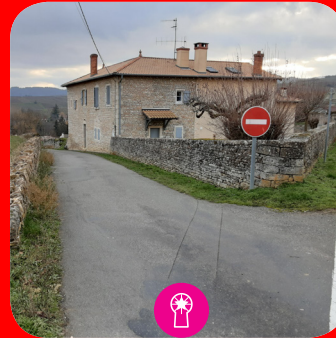
04

À gauche, la voie historique présente une belle enfilade de murs de soutènement. À droite, la voie récente divise Les Chailloux en deux. La clôture marquant la séparation public/privé de la demeure est de qualité et participe à l'identité de la commune.

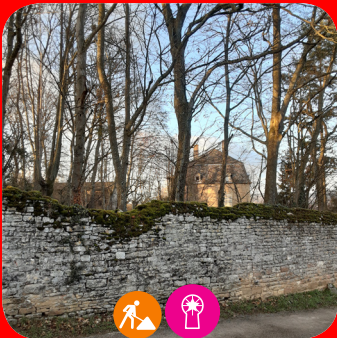
05

Ancien prieuré clunisien, ce secteur est perceptible depuis le lointain : le bois et ses hauts arbres clos par une haute muraille. Cette dernière est dans un bon état général le long de la voie malgré des reprises au ciment.

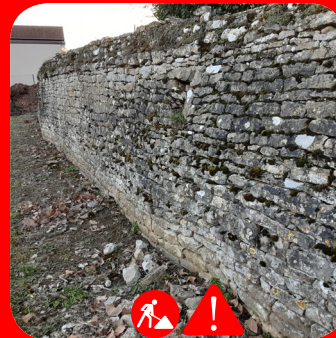
06

La déformation subie par ce mur de soutènement est à diagnostiquer plus finement, avec des témoins par exemple. Cela permettra de vérifier l'évolution et l'urgence d'une intervention.

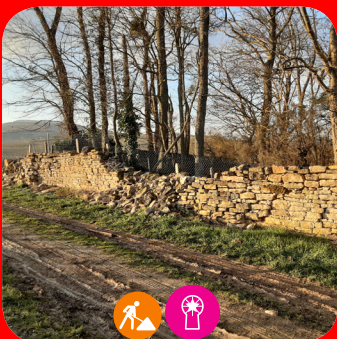
07

L'enceinte du bois est toutefois complètement détruite sur sa partie Sud visible depuis les vignes.

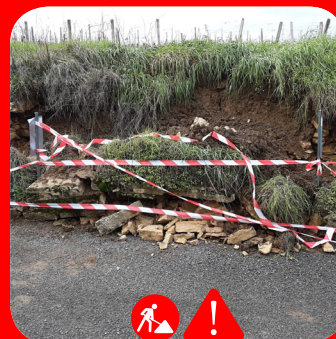
08

Ce mur de soutènement s'est effondré sur la route dans un virage au coeur d'un croisement. Il y a urgence à intervenir pour sécuriser les voies et empêcher d'autres effondrements.

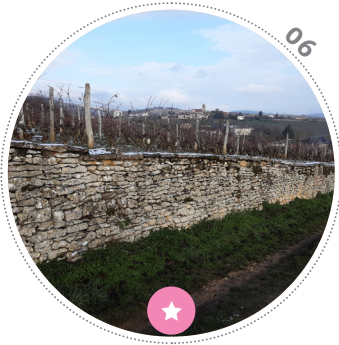
06
Parement d'un mur de soutènement un peu surprenant pour un ouvrage au cœur des parcelles de vignes. Lorsqu'on consulte les plans d'archives, on voit que l'ouvrage longeait un ancien chemin de traverse menant jusqu'à l'ancien centre-bourg, ce qui explique sans doute son parement soigné.

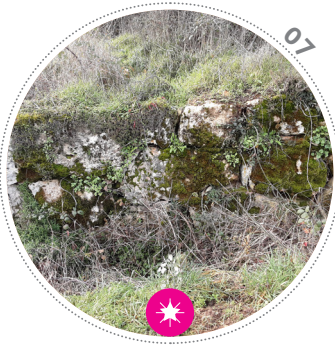
07
Reste d'un ouvrage de lisière présentant un appareillage cyclopéen. Seul exemple relevé à ce jour sur le Grand Site !

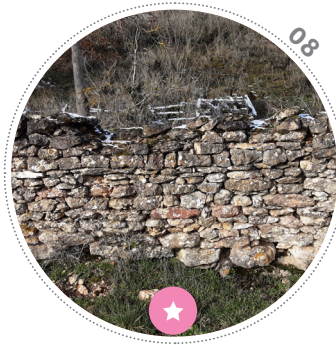
08
Parement du murger de lisière en haut du coteau. Il marque la limite avec l'affleurement rocheux en amont. Les assises supérieures présentent un appareillage régulier de pierres taillées en *Opus Quadratum*.

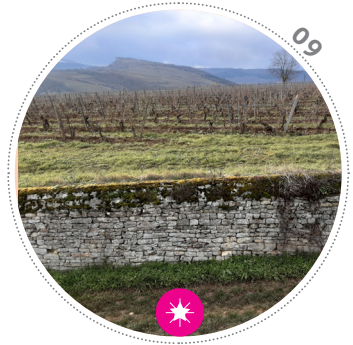
09
Parement avec des assises très régulières en *Opus Quadratum* que l'on trouve le long du clos du château de Davayé.

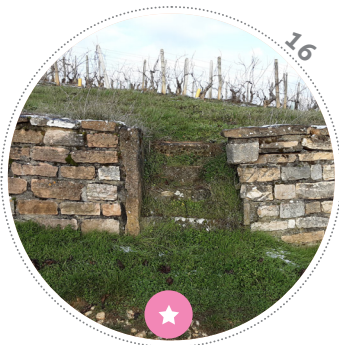
16
Escaliers en pierres plantées au croisement des chemins. Les murs originels ont été remplacés par des murs maçonnés au mortier.

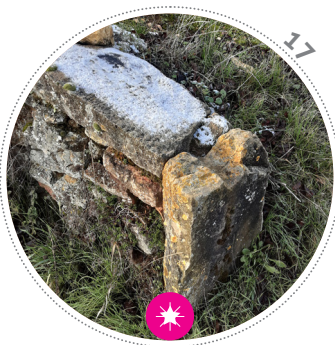
17
Détail d'un portail présentant des pierres taillées pour recevoir une ferronnerie.

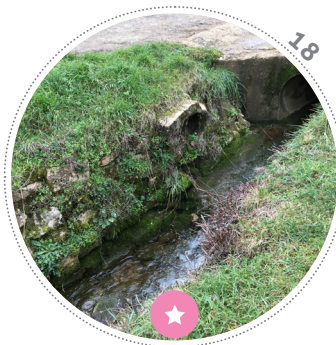
18
Cours du ruisseau aménagé par des accotements de pierre sèche.

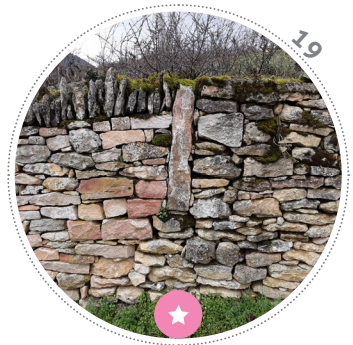
19
Pierre posée en délit dans le parement d'une maçonnerie. Elle marque sans doute la limite entre mur originel et maçonnerie restaurée.

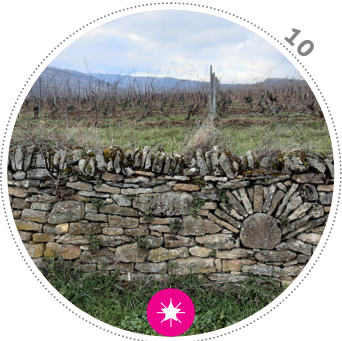
Mur ayant fait l'objet d'une restauration. Il présente un parement rayonnant autour d'une pierre circulaire à la manière d'un arc clavé.

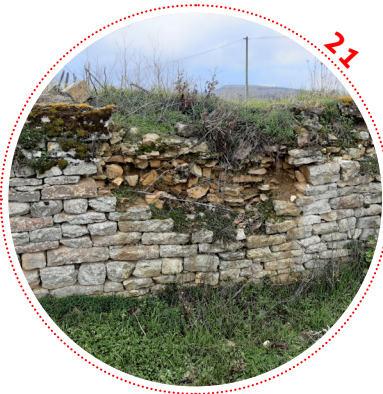
21

Ce mur de soutènement présente une large brèche. Il a déjà fait l'objet de remplacement par des ouvrages hors technique pierre sèche.

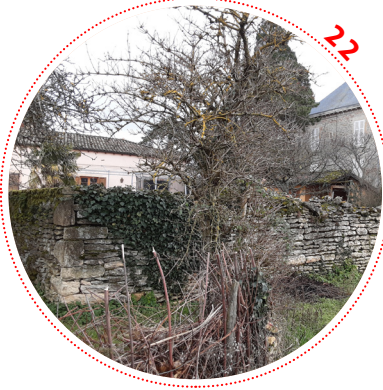
22

Ces murs, rares exemples encore intacts du Grand Site, protégeant les jardins des demeures au bas des vignes sont à entretenir et à préserver de la disparition.

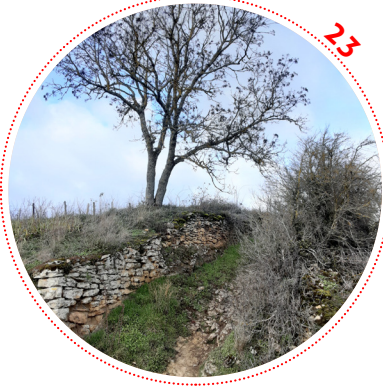
23

Les murs longeant cet ancien chemin sont dans un état sanitaire peu satisfaisant. Certaines portions menacent de s'écrouler ou sont complètement envahies par la végétation.

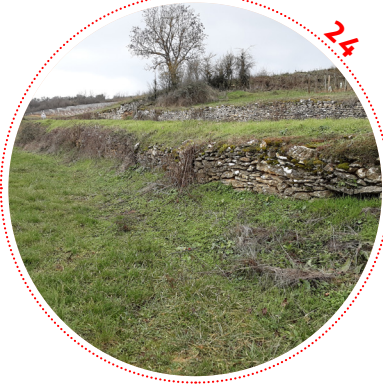
24

Les murs de soutènement longeant la principale voie de découverte du Grand Site sont très sollicités par les vibrations, les mises en charge des terres (véhicules, diminution des surfaces poreuses...). Il en résulte de multiples désordres structurels, des affaissements et effondrements.

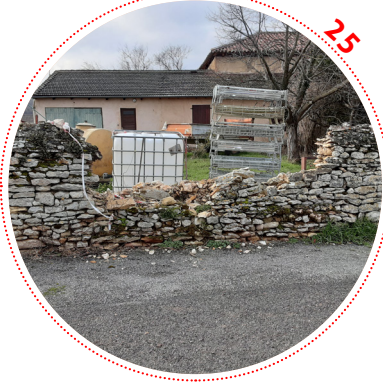
25

Un des rares murs formant la limite entre espace public et privé. La brèche pourrait s'étendre à tout le linéaire le long de la voie.

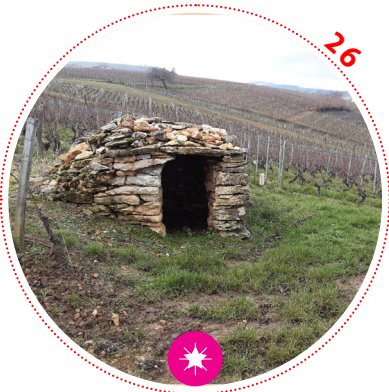
Ce petit abri laisse assez perplexe de par sa localisation : il est au centre des parcelles de vignes à mi-coteau. Il profite de la butte pour aménager un espace en creux capable d'accueillir plusieurs personnes. Il fait partie des cadoles dite isolées, type peu représenté sur le territoire du Grand Site visité jusqu'ici.

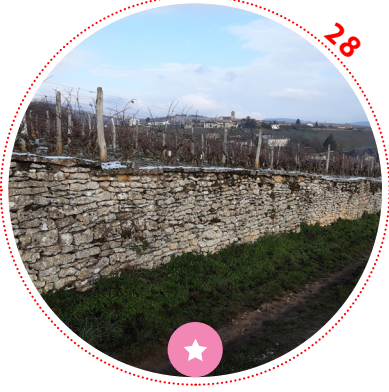
Ce mur longeait le chemin de traverse dont nous venons de parler. Il soutient encore aujourd'hui des parcelles et s'interrompt par un joli biais pour notifier l'accès à ce domaine. Il est d'une élégante facture.

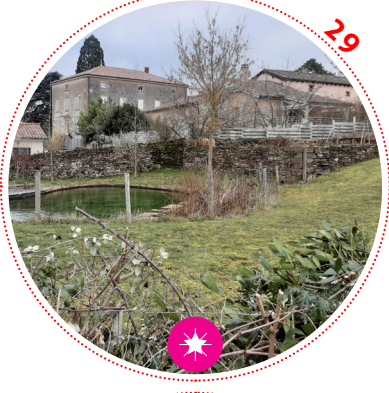
On peut découvrir depuis les vignes un réseau de meurots encore intacts au sein des jardins qui bordent les parcelles. Certains présentent des parements plus prestigieux en continuité des habitations cossues.

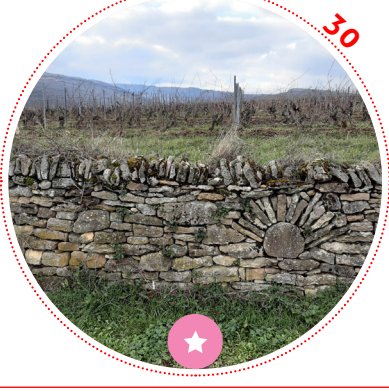
Lieu emblématique de la commune, ce linéaire de mur soutient les terres des parcelles du Clos du château de Davayé. Il a déjà fait l'objet de plusieurs restaurations de qualité, laissant un témoignage du savoir-faire des bâtisseurs d'aujourd'hui pour les générations futures.

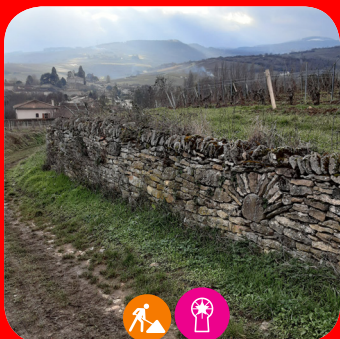
01

Cette voie préservée du passage des voitures est un chemin de découverte privilégié. Il mérite un suivi et une protection optimale. Des linéaires se délitent et pourraient déjà faire l'objet de nouvelles campagnes de restauration.

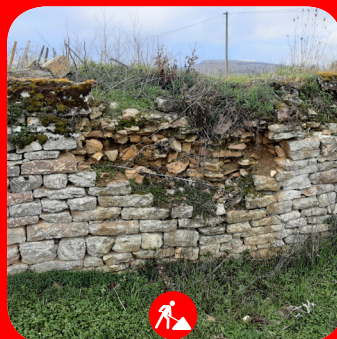
02

Le mur de soutènement menace de s'ouvrir plus largement. Il est en retrait de la route. Cependant il est visible et présente l'image du Clos du château.

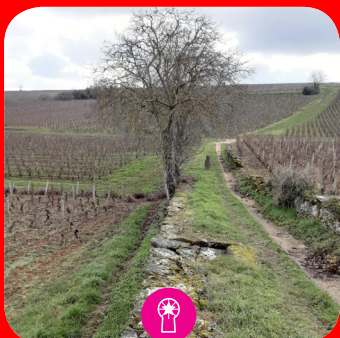
03

La préservation de tous les chantiers de restauration menés par la Brigade verte du Grand Site ou l'association Villages en Vie méritent une protection pour les valeurs sociales, architecturales que ces maçonneries portent.

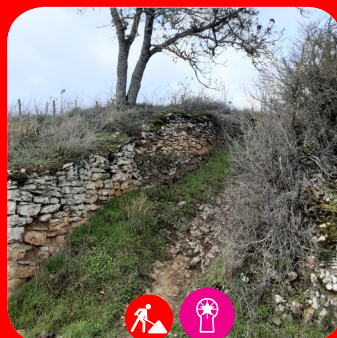
04

Les anciens chemins de traverse mériteraient d'être entretenus tel que le chemin du Pèlerin. Celui-ci fait déjà l'objet d'un parcours mais certaines portions pourraient faire l'objet de restauration. (quid du chemin des Valanges ?)

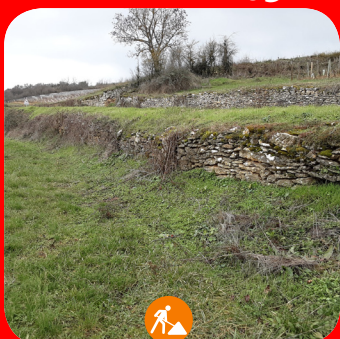
05

Le long de la principale voie de découverte du Grand Site, les murs de soutènement présentent souvent des désordres qui trouvent leurs origines dans plusieurs facteurs : la forte affluence de la Route de Solutré, la proximité avec des techniques constructives venant en opposition au parcours de l'eau originel, la colonisation végétale.

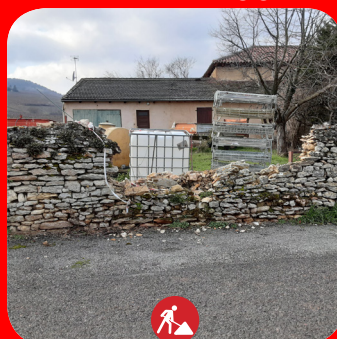
06

Cette clôture est laissée à l'abandon. Il faudrait intervenir pour limiter les dégradations et questionner la nécessité de reconstruire un mur plus bas par exemple.

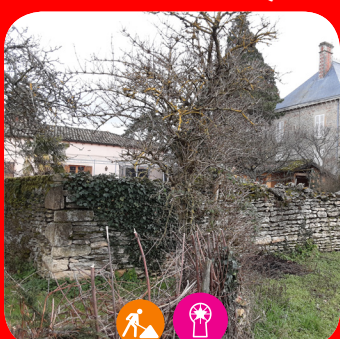
07

La structure lithique privée des parcelles habitées est encore bien intégrée au bas de ce secteur. Elle nécessiterait quelques entretiens et reconstruction pour faire perdurer ces maçonneries parfaitement adaptées à ce milieu de transition entre les vignes et les jardins.

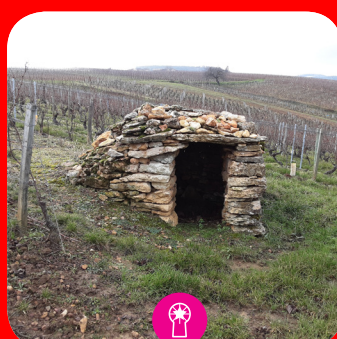
08

Cette cadole perdue au milieu des vignes porte une part de mystère quant à son origine. Elle représente un des rares exemples de ce type d'abri sur le Grand Site.
