FUISSÉ

Inventaire

non exhaustif des ouvrages de
pierre sèche du Grand Site de
France Solutré Pouilly Vergisson

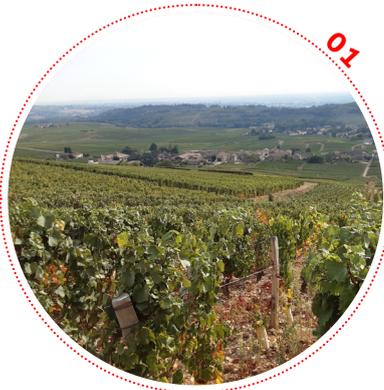
01

Les secteurs des Vignes blanches et des Châtaigniers sont occupés principalement par les vignes. On trouve quelques ouvrages de soutènement le long des chemins maintenant les terres face au ruissellement.

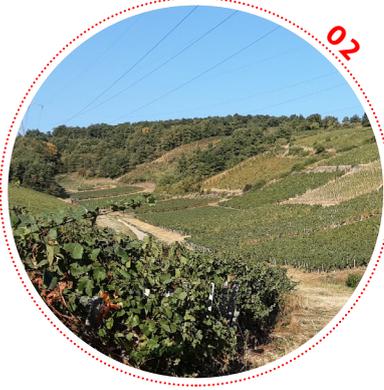
02

Ce secteur des Murgers porte bien son nom. Il prend place dans une combe et est accessible et visible depuis le chemin des Vignes Blanches. Cet écran précieux témoigne encore des aménagements qu'il a fallu entreprendre pour cultiver ces parcelles.

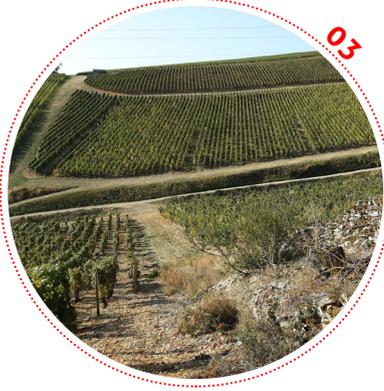
03

Le secteur Long-poil occupe le flan orienté Nord de la même combe. Il ne présente aucun ouvrage de soutènement hormis en partie basse, où l'on devine à la forme du talus l'empreinte d'un mur aujourd'hui disparu. Les vignes sillonnent le paysage de façon méticuleuse et ordonnée.

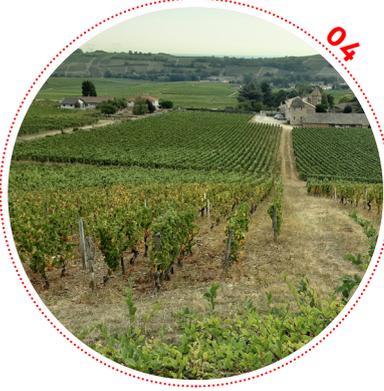
04

Les secteurs Le Clos et Derrière la Maison regroupent des parcelles clôturées d'ouvrages de pierre sèche. Tantôt soutènements du chemin des Vignes Blanches, tantôt hautes murailles, ils sont d'un intérêt remarquable à l'échelle du Grand Site.

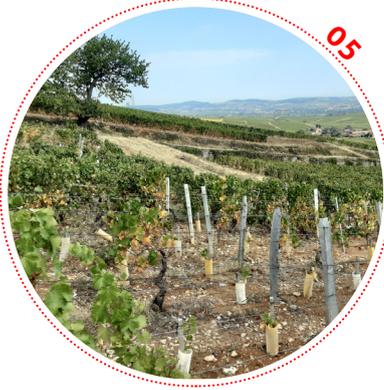
05

Le secteur Vers Agnières présente quelques ouvrages de soutènement et des murgers orientant l'écoulement des eaux de ruissellement dans des fossés le long du chemin. Des haies et arbres complètent encore le dispositif agraire.

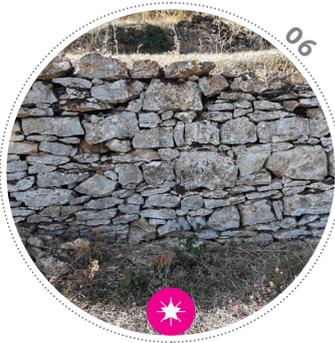
Le parement soigné de ce mur de soutènement est visible depuis le chemin serpentant au dessus du Clos. Il présente une alternance contrastée d'assises régulières de gros moellons grossièrement taillés et de plus petites pierres de faible épaisseur.

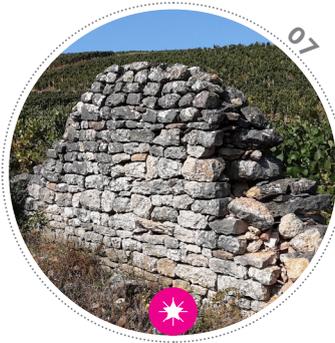
Cette portion de mur séparatif fait partie d'un clos. Le soin de la mise en oeuvre des pierres est ici clairement visible. On sent la rigueur du constructeur ; les pierres sont agencées selon des assises régulières et une morphologie décroissante.

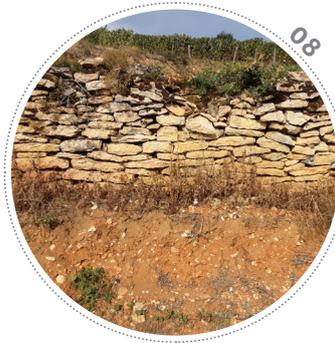
Ici un mur de soutènement typique des chemins de vignes. Les pierres ne sont pas posées selon des assises régulières et le profil des pierres utilisées sont des moellons longs d'une dizaine de centimètres d'épaisseur en moyenne.

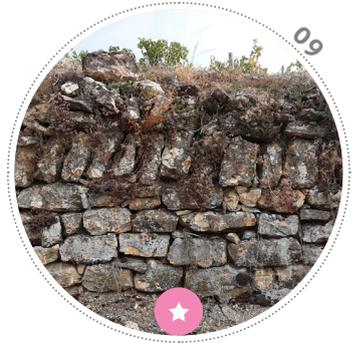
Ce mur de soutènement présente un détail que l'on retrouve sur plusieurs communes du Grand Site. La pose sur chant des pierres en partie haute améliore la qualité drainante de l'ouvrage. Ce détail rend la maçonnerie moins sensible au colmatage et plus résistante aux écoulements.

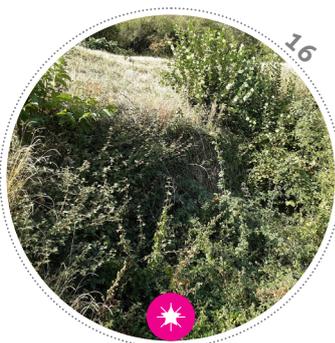
Un ouvrage est dissimulé sous cette végétation. Il semble que cela pourrait être une fontaine. L'emplacement correspond à l'aboutissement du parcours des eaux de ruissellement de la Combe jusqu'au bas de la vallée. De plus on distingue un tracé en pointillés sur les plans d'archives du XIX^e, qui nous laisse imaginer un ouvrage maçonné. Enfin on discerne distinctement la présence d'un plan d'eau sur la parcelle actuelle du Clos.

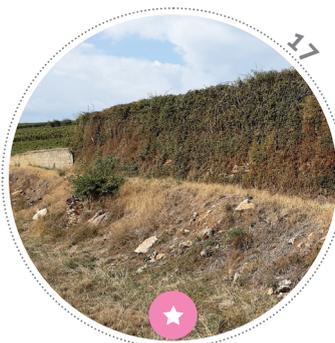
Cet ouvrage est étonnant car il s'agit ici d'une mutation. À l'origine un mur de soutènement qui est peu à peu devenu un mur paysage. La haie entretenue qui le surplombe est devenu le prolongement végétal de ce mur.

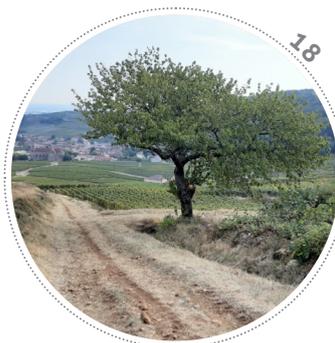
Sur le flan Est du Mont Pouilly, quelques arbres subsistent dans le paysage. Ils se situent souvent au croisement des chemins et constituent le dernier rempart protégeant des ouvrages de pierre sèche. Ici le long du chemin, un murger associé à un fossé assurent le parcours des eaux de ruissellement.

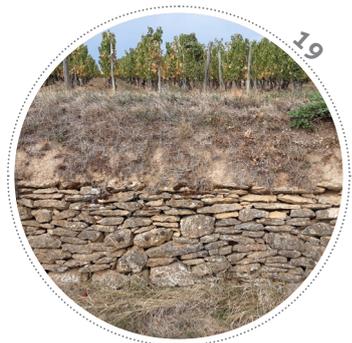
Ce mur de soutènement, d'une hauteur modeste, témoigne par le talus qui le recouvre de l'inévitable ruissellement qui transporte les terres des parcelles cultivées au bas de la côte.

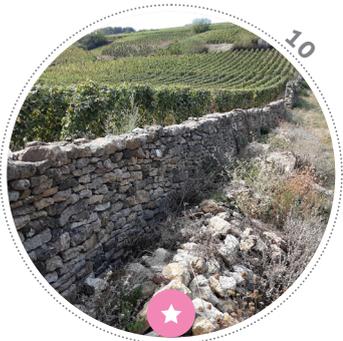
Ce mur sépare deux grandes parcelles du secteur Le clos. Sa mise en œuvre est simple et rationnelle. La hauteur se limite à un mètre maximum. Contrairement aux murs d'enceinte du clos, cet ouvrage est beaucoup plus modeste.

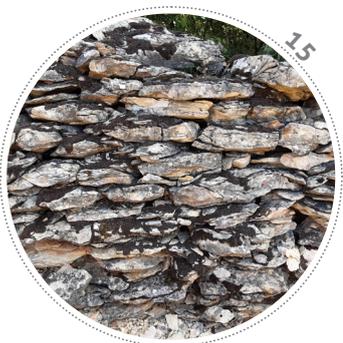
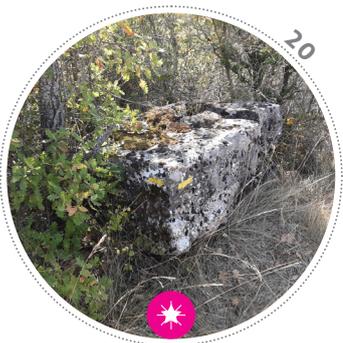
Le long du chemin cette pierre issue sans doute d'un pressoir évoque le labeur des viticulteurs.

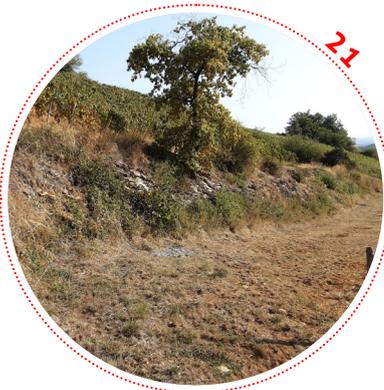
21

Seuls deux soutènements sont en bon état dans le secteur. Les autres sont semblables à celui représenté ci-contre.

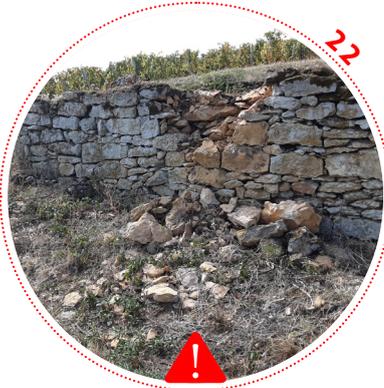
Ce mur soutenant le chemin des Vignes Blanches présentent des multiples effondrements dus sans doute au passage des engins lourds. En effet, en croisement, cela impose aux véhicules de se positionner sur le bas coté, autrement dit sur la tête du mur de soutènement.

Le soutènement de la photo 22 montre des effondrements en partie haute qui pourraient être remédiés par une protection des bas-côtés.

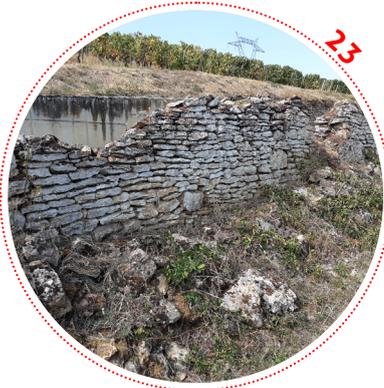
23

Cette dentelle se déploie sur l'ensemble de la muraille. Les maçonneries en arraché sont autant de menaces d'effondrement. Les pierres ne sont plus stabilisées par des couvertures lourdes et stables.

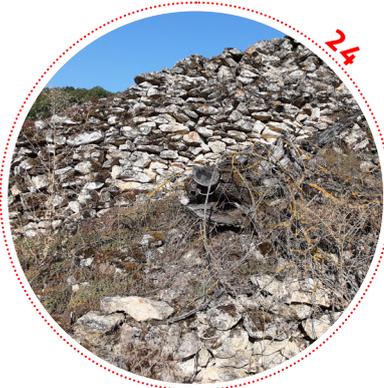
24

Ce murger de cœur de vignes qui dévale la pente du secteur des Murgers se délite. Bien que la colonisation végétale semble être maîtrisée, les parements sont explosés et se déversent dans les parcelles de vignes.

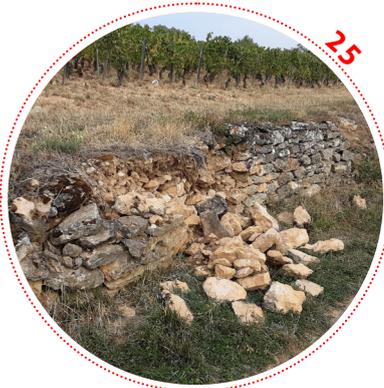
25

Effondrement récent du parement de ce mur de soutènement le long du chemin des Vignes Blanches.

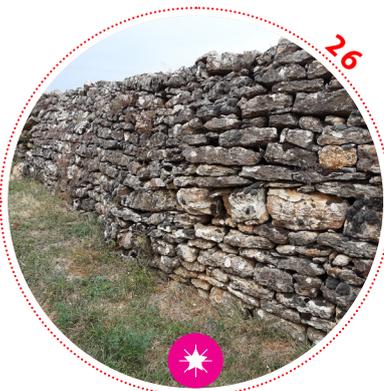
26

L'enceinte du Clos et son mur séparatif forment un ensemble majeur pour le paysage viticole. Ses dimensions et sa morphologie en font un exemple presque unique sur le territoire du Grand Site.

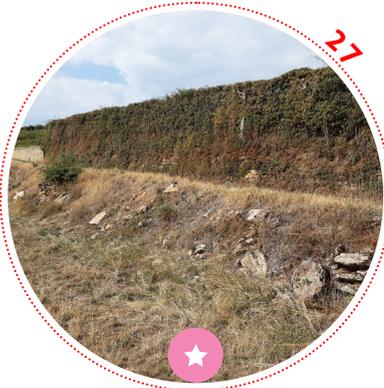
27

Ce mur devenu haie entretenu avec soin et un ouvrage intéressant pour ses qualités agronomiques. Il a aussi un intérêt estimable pour les questions que son identité soulève... Est-ce l'avenir des murs de soutènement ? Comment doit-il être restauré ?

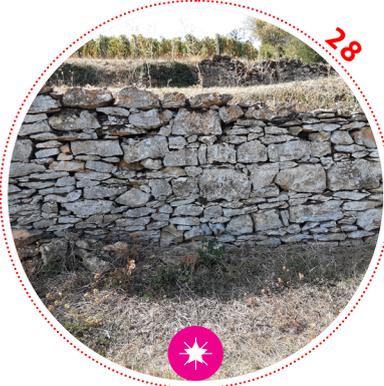
28

Cet ouvrage de soutènement présente un parement un peu atypique dans ce secteur. Il pourrait s'agir d'un ouvrage originel à l'implantation des vignes et du chemin. Ses pierres sont-elles bien issues du terrain lui-même ?

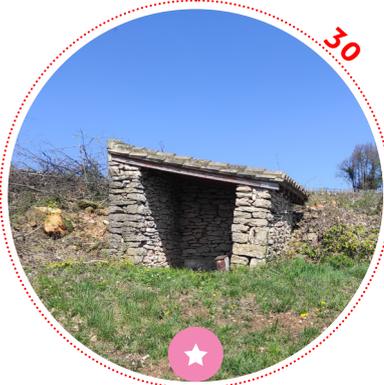
30

En haut des coteaux, en limite avec Chasselas, se trouve une des 4 cadoles de la commune. Sa couverture a été remaniée mais les maçonneries sont en pierre sèche.

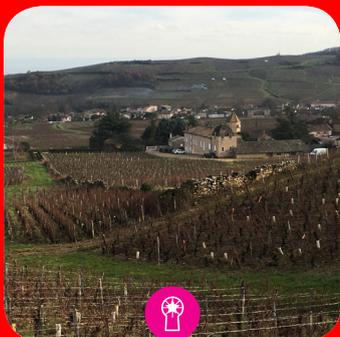
01

L'enceinte du Clos et son mur séparatif forment un ensemble majeur pour le paysage viticole. Ses dimensions et sa morphologie en font un exemple presque unique sur le territoire du Grand Site à protéger.

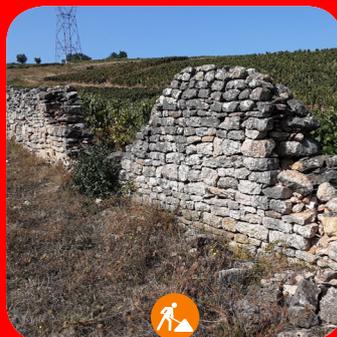
02

Ici une portion du mur d'enceinte du clos présentant de larges brèches. Le parti pris de restauration permettra de déterminer de quelle manière agir pour endiguer les dégradations et préserver les maçonneries.

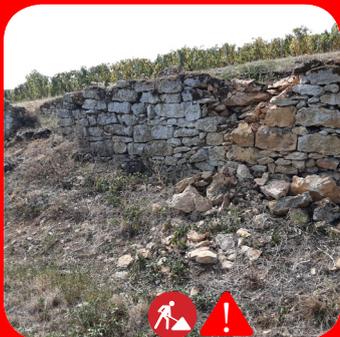
03

Ci-contre le mur de soutènement du chemin des Vignes Blanches. Il est impératif d'agir sur les usages limitrophes pour éviter des dégâts complémentaires. Une campagne de restauration devrait également être menée rapidement.

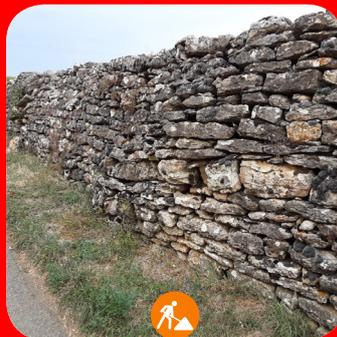
04

La muraille le long du chemin des Vignes Blanches présente des déformations alarmantes. C'est pourtant un ouvrage emblématique du Grand Site pour l'identité paysagère de la commune.

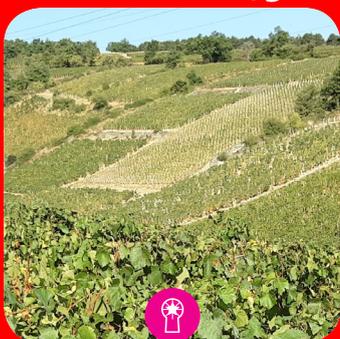
05

Le secteur Les Murgers présente un système agraire authentique ayant conservé une bonne intégrité. Visible depuis le grand paysage, il est important de le préserver mais aussi de le restaurer.

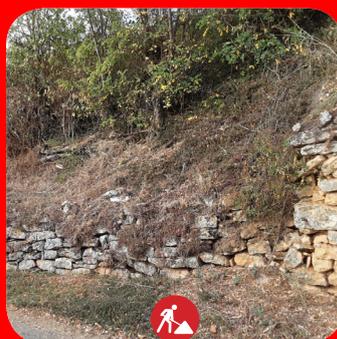
08

Les ouvrages de soutènement du lieu-dit des Vignes Blanches méritent une réflexion à l'îlot et non à la parcelle. On note que les multiples actions de restauration montrent d'elles-mêmes qu'il y a un intérêt prononcé pour ces ouvrages.

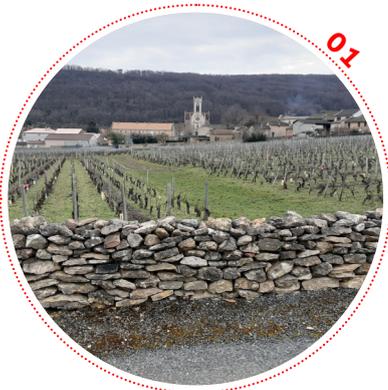
01

Dans ce secteur, les vignes occupent le fond de la vallée au cœur même du bourg. Peu d'ouvrages de pierre sèche subsistent hormis le long de la Rouette du Clos.

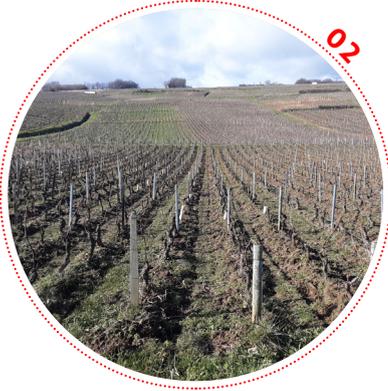
02

Le partie basse du coteau est occupée principalement par des rangs de vignes et un ouvrage récent de récupération des eaux de ruissellement.

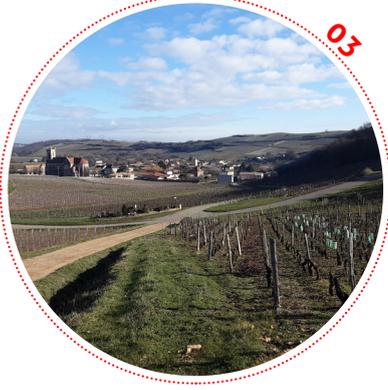
03

Depuis les Perrières et le Bois des Taches, on perçoit quelques ouvrages soulignant la topographie et maintenant les voies. Ils sont toutefois dans un état de dégradation avancée.

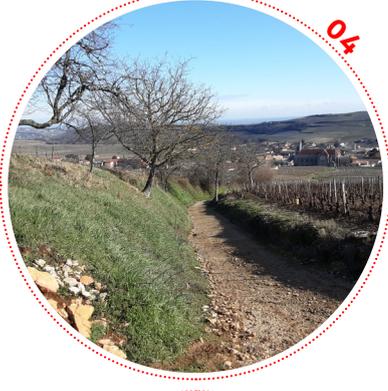
04

Le long Des Travers, un chemin dessert les vignes depuis le Sud du bourg. Le chemin est bordé par des soutènements en mauvais état pour la plupart. Quelques haies et arbres complètent la structure paysagère de ce cheminement.

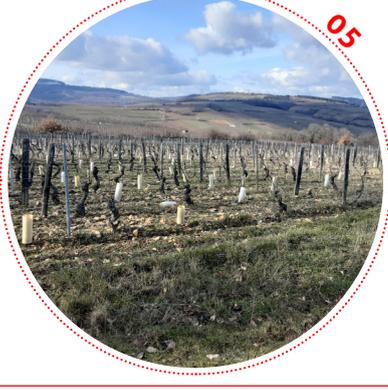
05

Aux Rontés, les parcelles de vignes sont encore closes dans une enceinte en voie de disparition. Non visibles depuis la voie, deux longs murets dévalent la pente sur près de 200 mètres.

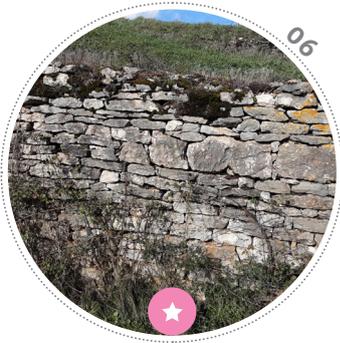
06
Ce mur de soutènement présente un parement élégant d'assises régulières en *Opus quadratum*.

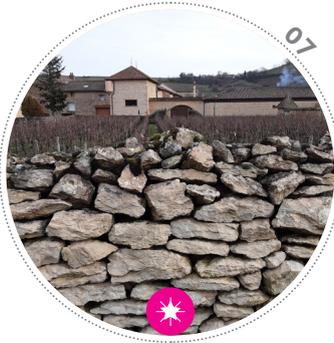
07
Portion du mur d'enceinte du clos du château Vitalis. On retrouve des plans d'archives du début XIX^e qui montrent une implantation de murs équivalente.

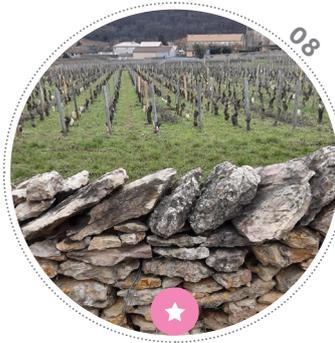
08
Muret modeste le long de la voie ancienne Rouette du clos. La majorité du linéaire est effondrée.

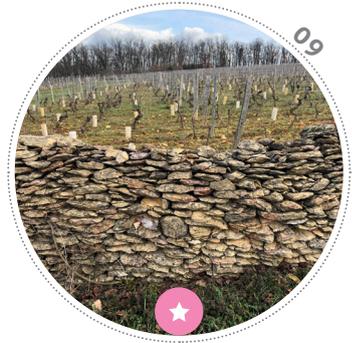
09
Muret marquant la limite entre les parcelles AOC du château des Rontets. L'enceinte est continue, malgré la dégradation avancée, tout le long du domaine. La qualité des pierres qui se décomposent en écailles, sols issus de calcaires à Chailles, explique la déchéance de l'ouvrage.

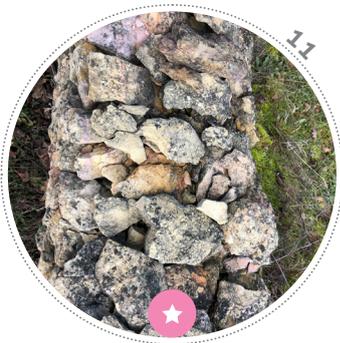
11
Muret de vignes formé de petites pierres se dégradant en feuille ou écaille.

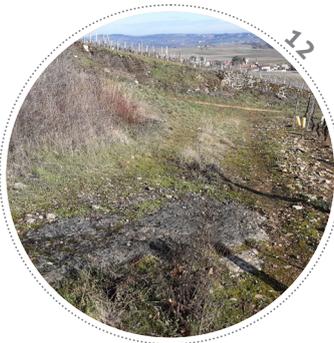
12
Affleurement rocheux en lisière de bois.

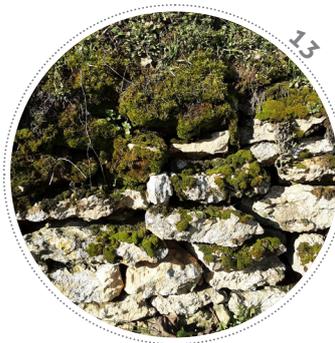
13
Pierres d'un mur de soutènement d'une voie.

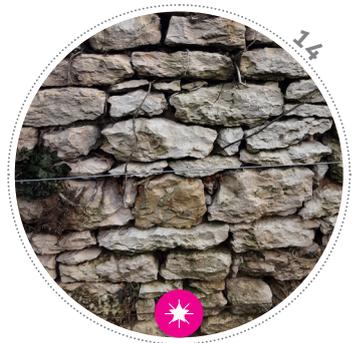
14
Mur de clôture d'une parcelle de vignes en face du château Vitalis.

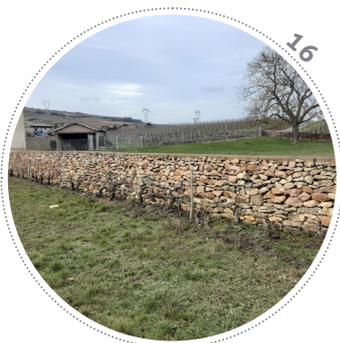
16
Mur contemporain marquant une limite séparative. Un rang de vignes profite de l'inertie de la pierre exposée plein Sud.

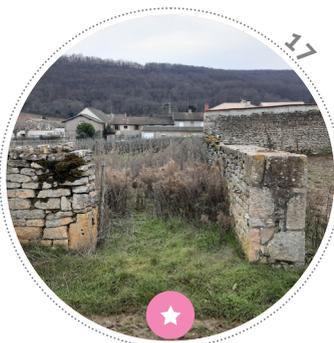
17
Entrée de clos soignée. On trouve des pierres taillées formant des jambages. Certaines parties sont maçonnées et on trouve des encoches pour accueillir une ferronnerie.

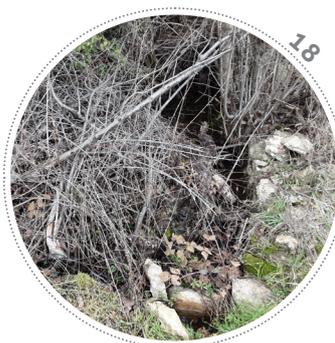
18
Petits bassins entourés d'ouvrages de pierre sèche. La végétation ne permet pas de définir précisément la fonction de l'objet. Il vient en continuité d'un linéaire bordant un jardin jouxtant les vignes.

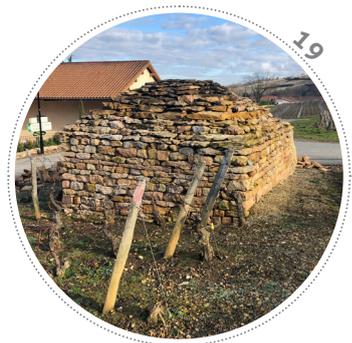
19
Cadole contemporaine très visible depuis la route.

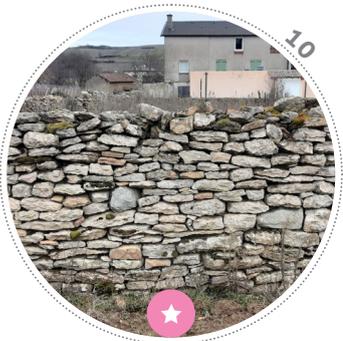
Portion d'un linéaire de clos en pierre sèche. La mise en œuvre est modeste mais l'ouvrage est robuste.

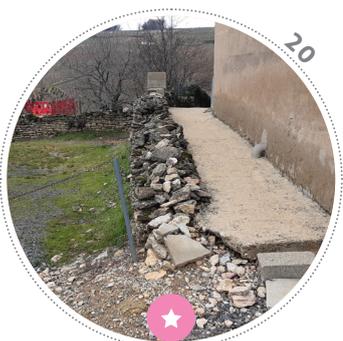
Un des deux chemins de traverse reliant la rue du Plan avec les parcelles de vignes. Ces venelles sont bordées de murs de pierre sèche ou de nouveaux ouvrages en maçonneries liées au mortier.

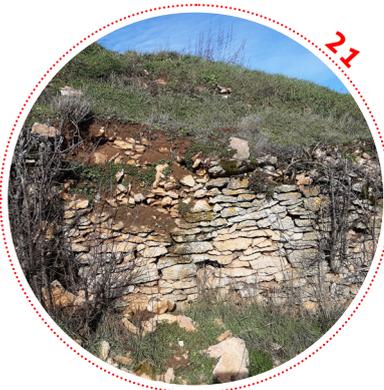
21

Mur de soutènement en cœur des vignes présentant des dégradations avancées et des portions reconstruites au mortier.

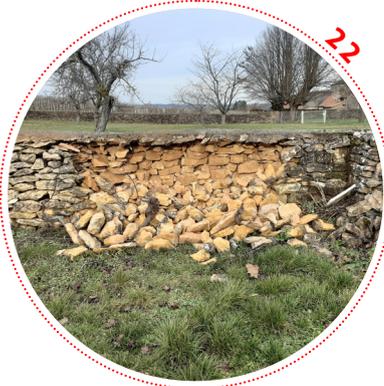
22

Maçonnerie contemporaine, au cœur du bourg, effondrée à la jonction avec le mur d'enceinte du clos du château de Vitalis.

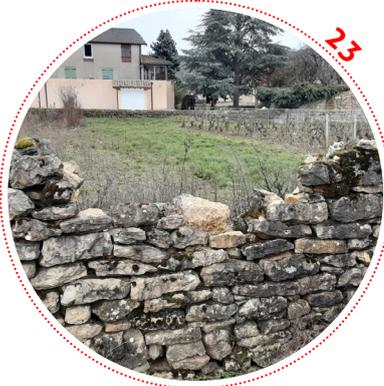
23

Début d'une brèche sur un mur de clôture due sans doute à la perte de ses pierres de couvertures. Cette partie est également en contact direct avec une maçonnerie liée au mortier.

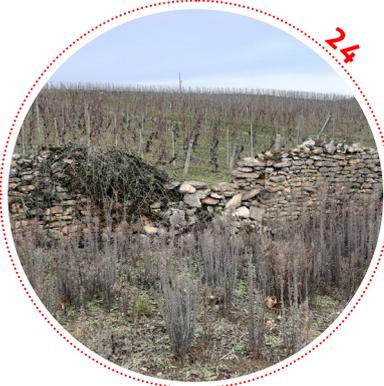
24

Brèche sur la partie Nord de cette même clôture en continuité du portail le long du chemin.

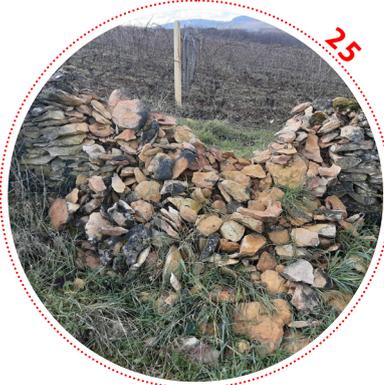
25

Un des multiples effondrements que présente ce muret en cœur des vignes marquant la limite du domaine Rontets.

Une réflexion est à mener sur l'enceinte du château des Rontets qui est en voie de disparition totale.

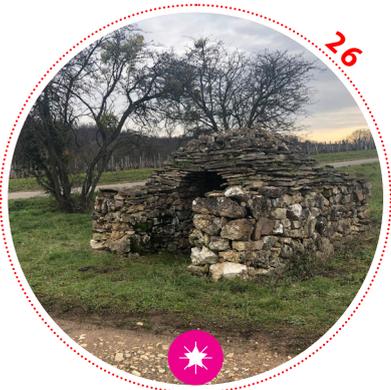
26

Cadole d'intérêt majeur sur la commune de Solutré-Pouilly à la limite avec Fuissé. Elle a été restaurée. (cf fiche descriptive Ci-05 sur Solutré-Pouilly)

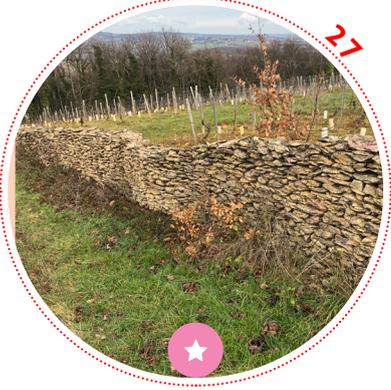
27

L'ensemble, soit près de 500 m, du mur de clôture du domaine du château des Rontets est d'intérêt patrimonial.

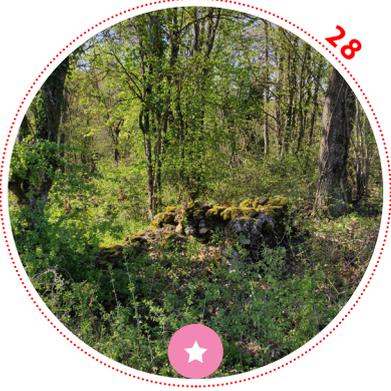
28

Une des dernières cadoles de la commune en ruine en lisière d'un espace boisé. Elle surplombe la route.

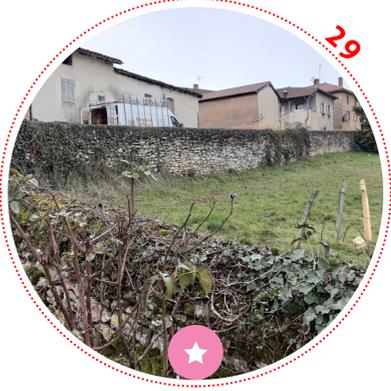
29

Cet ensemble soutient la rue du Plan et l'accès transversal au chemin des Prouges. Il a été restauré au mortier pour bloquer les pierres de couverture. Il offre un belvédère sur les parcelles au cœur du bourg.

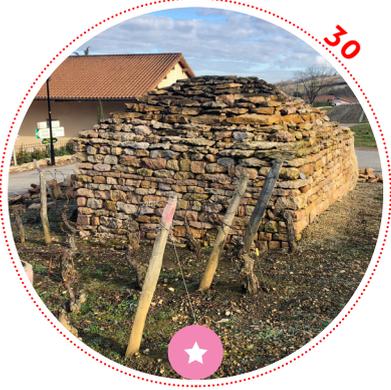
30

Elle a été construite en 2008. (cf fiche descriptive Ci-04)

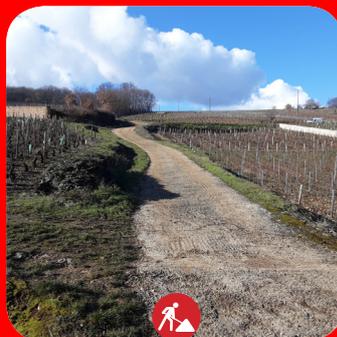
02

Les coteaux ne présentent plus d'ouvrages de pierre sèche cependant les pentes abruptes nécessitent le soutènement de terre. Il est urgent d'émettre une règle cohérente pour les constructions afin de maîtriser leur impact dans le paysage du Grand Site.

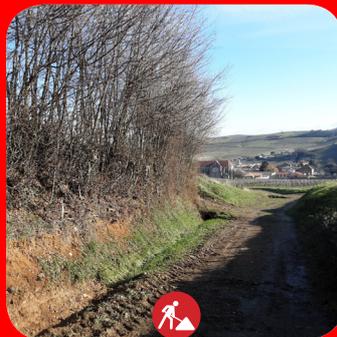
04

Le chemin reliant le haut du coteau avec le centre du village est à préserver et peut devenir support de découverte du Grand Site, d'autant qu'il est largement emprunté par les viticulteurs. Il faut toutefois veiller à maintenir les terres qui l'entourent souvent dépossédées de leurs murs.

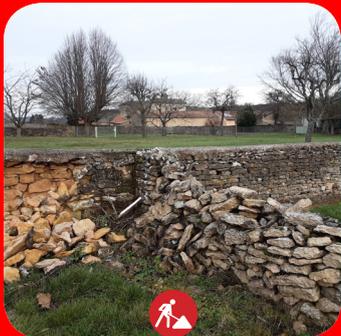
05

Les ouvrages contemporains jouxtent les murs anciens remontés. Les clos ne présentent plus que de petites portions relevant de la technique pierre sèche. Un effondrement est à reprendre au fond de la parcelle.

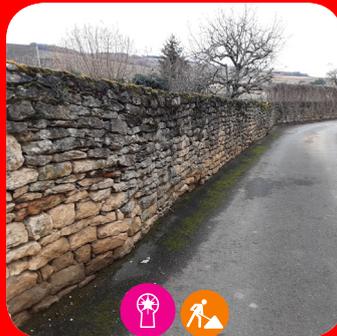
06

Les ouvrages de pierre sèche le long des voies et marquant des limites avec l'espace public sont bien rares sur le territoire du Grand Site et méritent une protection particulière. Ici tout s'entremêle, vignes, clos, jardins, habitat, château, église... les murs forment un lien cohérent dans cette diversité.

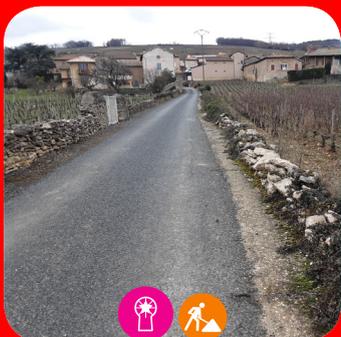
07

La Rouette du Clos est un tracé emblématique dans le village. Quand on l'emprunte on découvre le cirque complet des coteaux entourant Fuissé, et des points de vue privilégiés sur les galeries mâconnaises des demeures alentours.

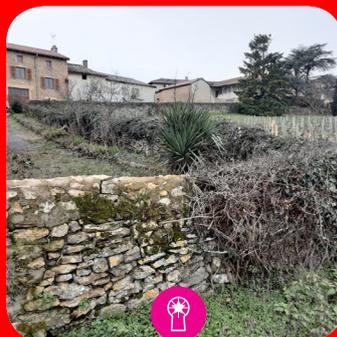
08

Cet ensemble de murs de soutènement offre un belvédère sur les vignes au cœur du bourg et accompagne la découverte de l'identité d'un village viticole.
