PRISSÉ

Inventaire

non exhaustif des ouvrages
de pierre sèche du
Grand Site de France de
Solutré Pouilly Vergisson

Accompagnement du Grand Site de France Solutré Pouilly Vergisson pour la valorisation et la préservation du patrimoine bâti et paysager

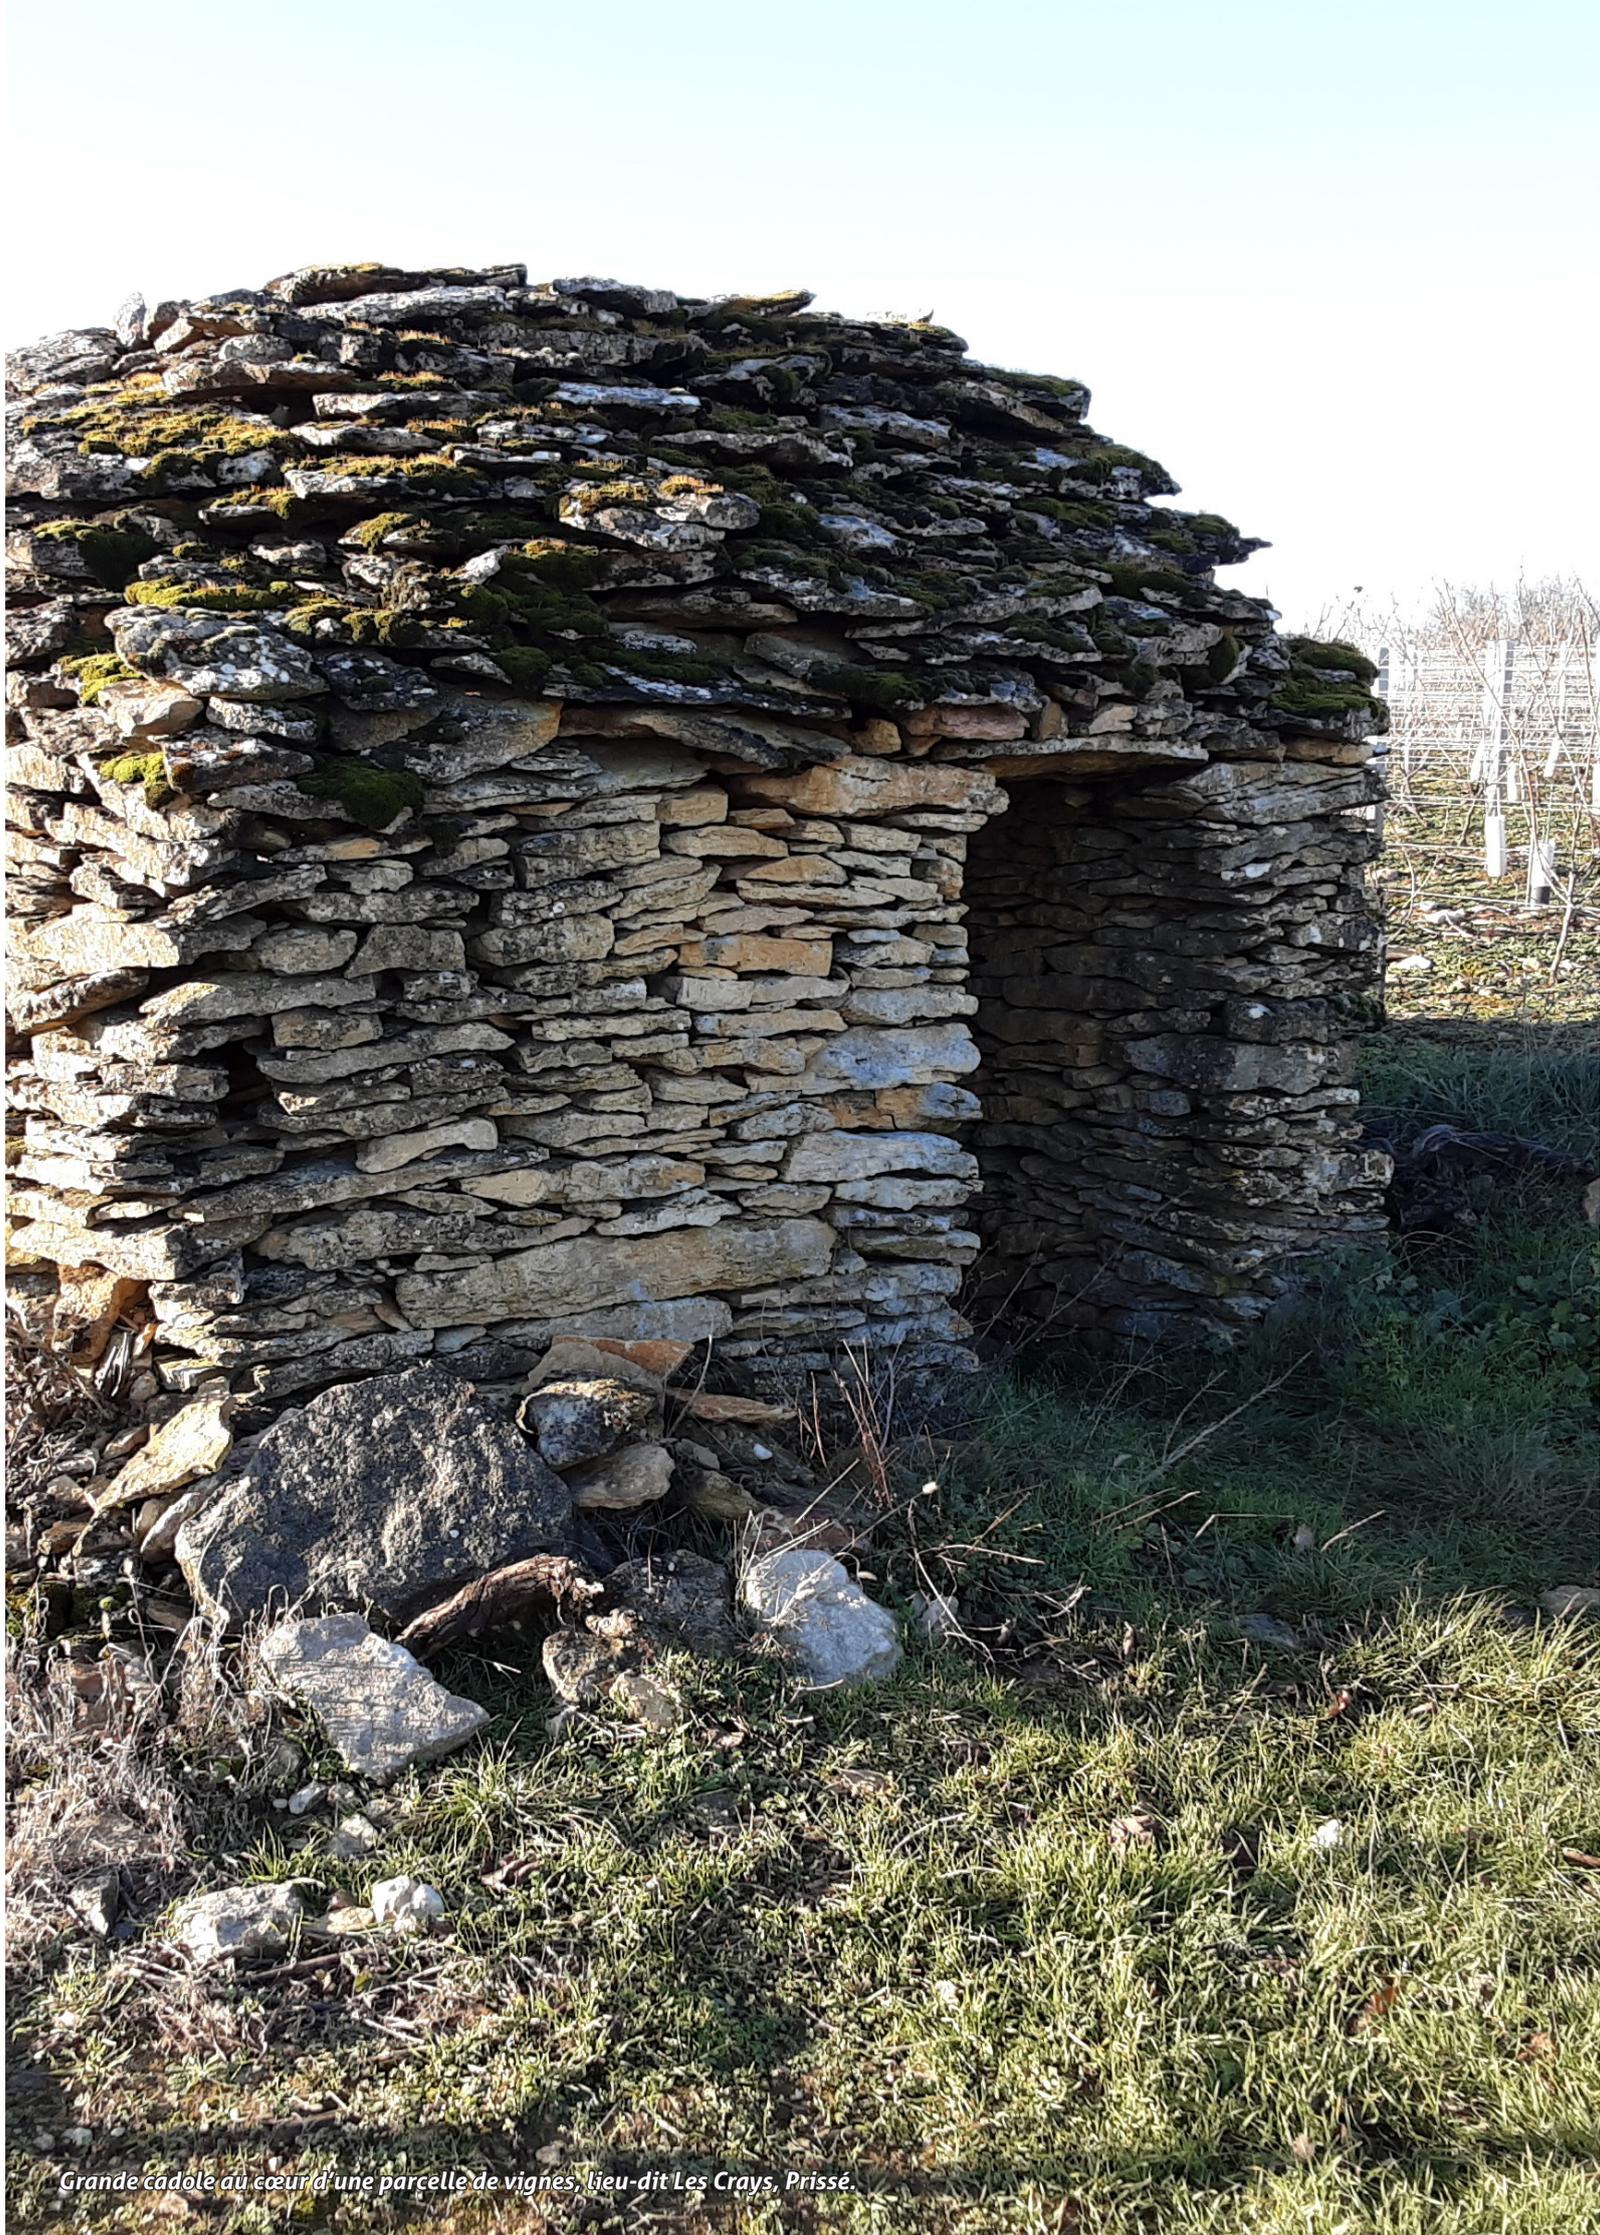
Grande cadole au cœur d'une parcelle de vignes, lieu-dit Les Crays, Prissé.

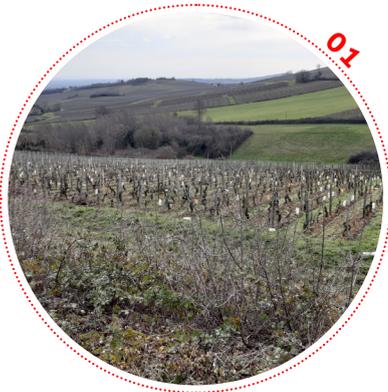
01

Le secteur Les Grands Dougys forment les coteaux Sud du Mont Tillet. On devine l'implantation d'anciens murs de soutènement dans le paysage mais ils ont aujourd'hui disparu. Seuls quelques haies ou arbres isolés subsistent au cœur des parcelles cultivées.

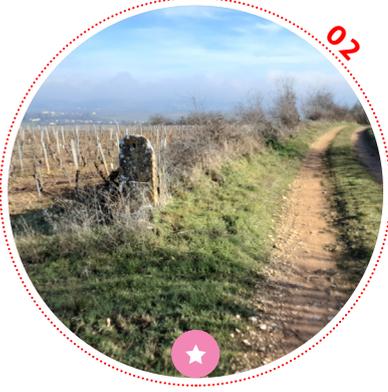
02

Ce chemin, bordé de murets et de stèles marquant l'entrée dans les parcelles, était une importante desserte de Saint-Claude depuis le village en contrebas.

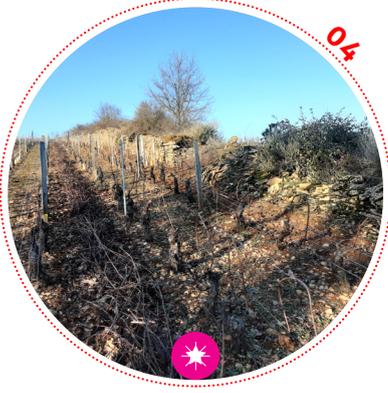
04

Le secteur Les Crays comprend une structure paysagère complexe formée d'ouvrages de pierre sèche en mauvais état. Cependant l'intégrité de leurs tracés est encore préservée et plusieurs abris sont encore visibles. Ce secteur présente un intérêt patrimonial important pour l'histoire du Grand Site.

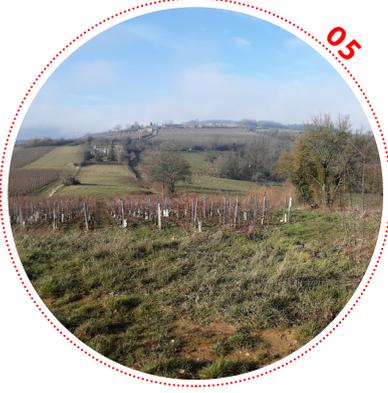
05

Le chemin qui monte jusqu'au sommet du Mont Tillet dessert plusieurs habitations récentes. On ne discerne, sur les plans d'archives de la première moitié du XXe, que des constructions en partie haute à Saint Claude. Les voies présentent encore beaucoup d'ouvrages qui les bordent et témoignent de leur présence constante sur ce secteur.

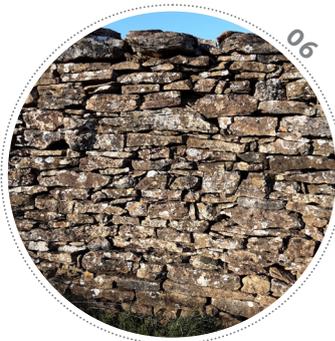
06 Parement soigné d'un haut mur longeant la route de Saint-Claude. La maçonnerie clos le secteur Les Crays avec des assises régulières de moellons taillés.

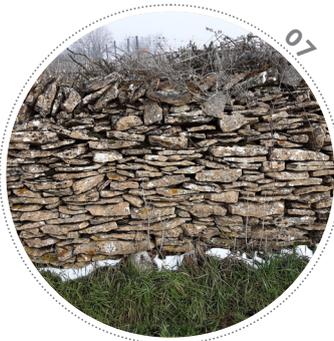
07 Parement d'un mur de soutènement du secteur Les Crays. La mise en œuvre est plus irrégulière et les assises de pierre sont plus fines malgré la proximité du mur précédent.

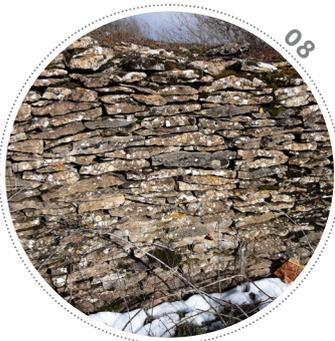
08 En continuité du dernier soutènement, le parement ordonné du murger en cœur de vigne ne laisse pas transparaître le changement de type d'ouvrage.

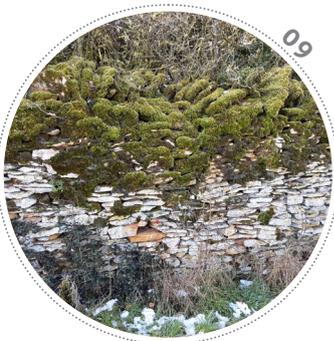
09 Ce murger de lisière marque la limite Ouest de la parcelle. Les assises sont fines et plutôt régulières. On relève une grande cohérence de mise en œuvre sur tout le secteur.

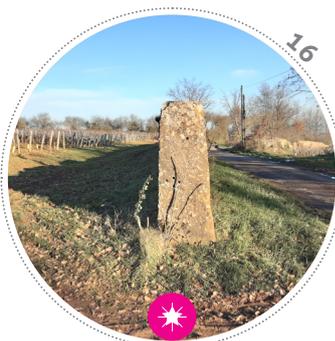
16 Ce jambage monolithique marque l'entrée dans les parcelles des Crays. Il est d'une taille colossale et termine magistralement la haute muraille qui clos le secteur.

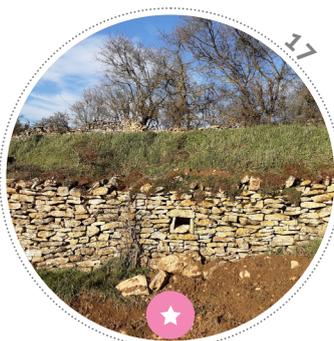
17 Rescapé d'une démolition voisine, ce mur de soutènement en contrebas de la route est percé d'une petite niche.

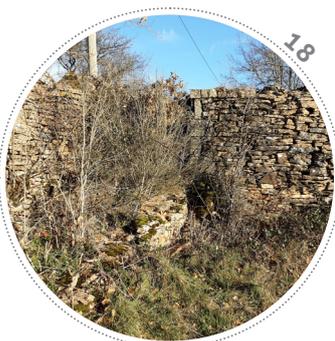
18 Derrière l'épais rideau végétal se cache une élégante entrée sur la parcelle prolongée d'une rampe permettant de relier la route et les vignes.

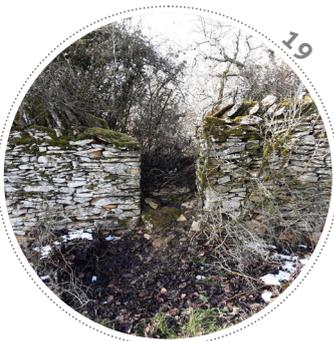
19 Un autre passage dans une longue muraille permet d'accéder au clos depuis le chemin.

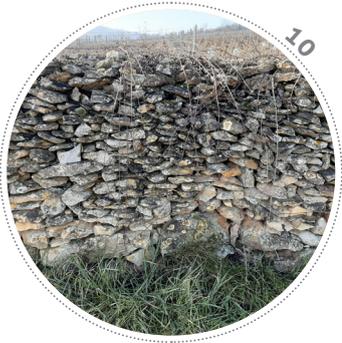
10

Sur un autre secteur, plus haut vers le Mont Tillet, Grande Vigne, on retrouve ce type de mur. Le parement doit sa singularité aux pierres légèrement arrondies. Elles n'ont pas de face de parement taillée. Le rendu donne l'impression d'une paroi bosselée.

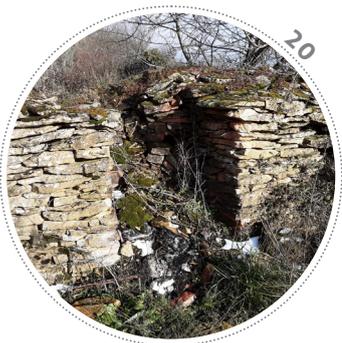
20

Engagé dans un murger soutenant le chemin, cet abri modeste a perdu sa couverture.

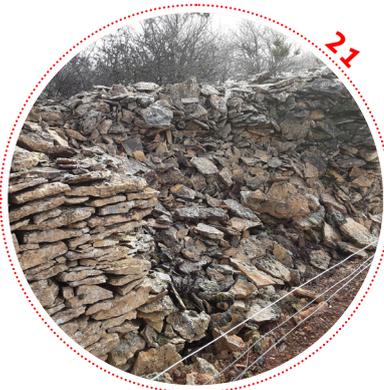
21

Ce murger en cœur de vignes présente de sérieux désordres. Des parties de maçonnerie sont entièrement effondrées et les éboulis ont été retirés.

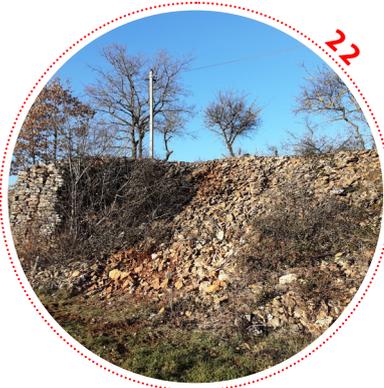
22

Longeant le sentier, ce murger est visible depuis la route de la Crouze. Cet ouvrage aux dimensions impressionnantes présente des effondrements sur plusieurs portions déstabilisées.

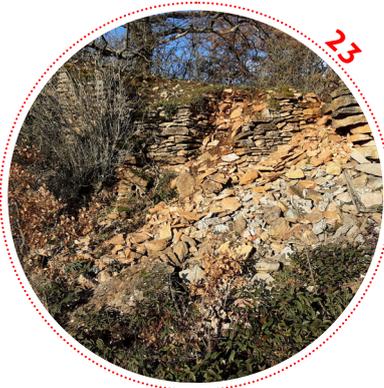
23

Ce même murger de lisière présente des effondrements partiels limités par les joints de dilatation tous les deux mètres environ. En effet, l'ouvrage est fondé sur une roche instable. (cf fiche Mul-02)

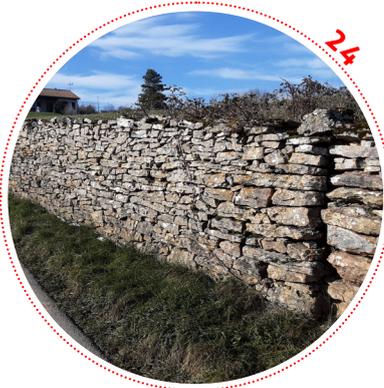
24

Cet ouvrage de soutènement longeant la route de Saint-Claude a fait l'objet d'une restauration. On distingue la démarcation au niveau du joint de dilatation entre l'ancienne et la nouvelle structure. L'ouvrage vient en continuité parfaite du précédent. Toutefois, une partie de la maçonnerie de ce linéaire reste effondrée.

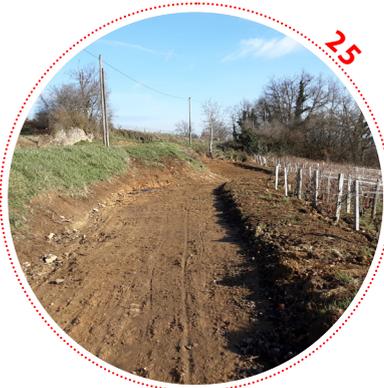
25

Une portion du mur de soutènement du chemin a été arrachée. Quelques pierres de fondations sont encore visibles. Une partie du linéaire a subsisté quelques mètres plus loin, on distingue notamment la présence d'une niche. On observe un problème d'écoulement des eaux sur le chemin, inondé alors, lors de notre passage.

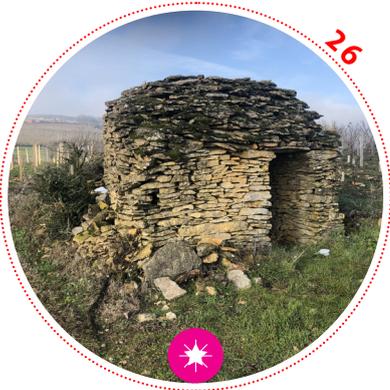
26

Implanté en plein cœur des vignes, cet abri isolé aux dimensions impressionnantes constitue le seul exemple de ce type de cadole. Elle présente un état remarquable et attire l'œil des promeneurs depuis la route de Saint-Claude. (cf fiche Ci-03).

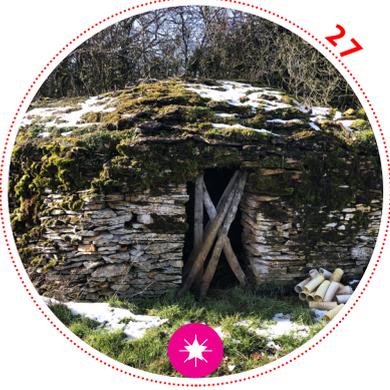
27

Cette cadole engagée s'inscrit dans un murger du clos du secteur la Blanchette, dissimulée dans la courbure du linéaire. Cette cadole fait partie d'un ensemble clos majeur. L'ensemble témoigne d'une mise en œuvre cohérente, d'un parement soigné et couvert d'un couronnement en hérissos. (cf fiche Ce-09).

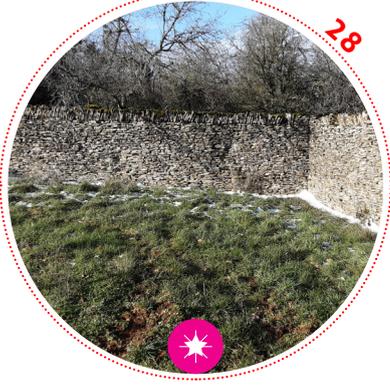
28

Le clos du secteur la Blanchette fait partie des ouvrages majeurs de Prissé. Imposant par ses dimensions, il présente de hauts parements en très bon état et se distingue par son couronnement en hérissos. Ce clos participe à marquer le caractère viticole et en fait un secteur emblématique du Grand Site.

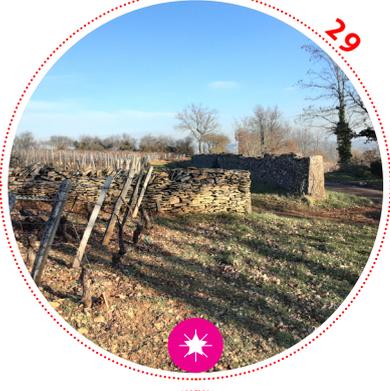
29

Cette haute muraille qui longe l'axe principal a un impact visuel très fort à l'entrée du secteur Saint-Claude. Long de plus de 50 m et en bon état, il se distingue par un jambage monolithe. Impressionnante par ses dimensions, cette pierre marque l'entrée du clos, et plus généralement l'entrée dans un lieu emblématique de Prissé et du Grand Site.

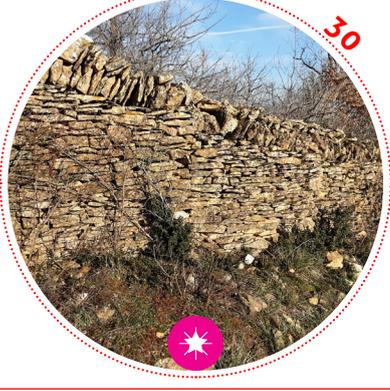
30

Ce murger est remarquable puisqu'il se situe en contrebas de la rue Saint-Claude. Longeant le sentier accessible par une rampe difficilement visible au premier regard, cet ouvrage témoigne d'une mise en œuvre soignée et d'un vrai savoir-faire prenant en compte les contraintes environnementales instables. (cf fiche Mul-02)

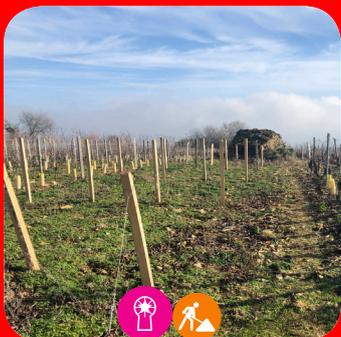
01

Ce secteur emblématique du Grand Site est à protéger absolument. Il présente une diversité et une qualité d'ouvrages. De plus on perçoit une vraie cohérence paysagère portée par la structure lithique.

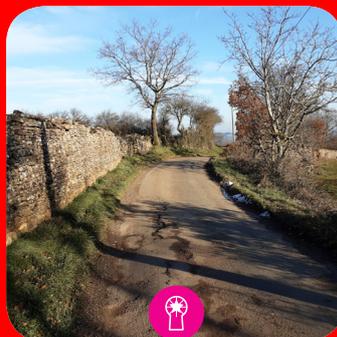
02

Ces ouvrages qui longent la route de Saint-Claude sont d'importance majeure puisqu'ils marquent véritablement l'entrée dans un secteur emblématique du village de Prissé, et du Grand Site. Il est impératif de veiller à leur bonne conservation.

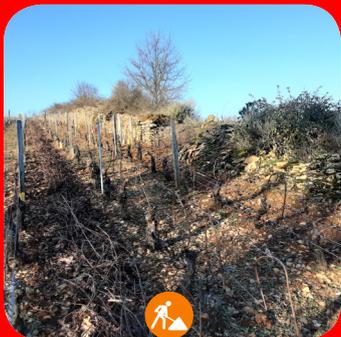
03

Longeant les coteaux et visible depuis la route principale, ce murger nécessite des travaux de rénovation. Il présente de nombreuses brèches et déformations. La colonisation végétale dissimule certaines portions du linéaire. Ces désordres nuisent à l'intégration de l'ouvrage dans un secteur emblématique.

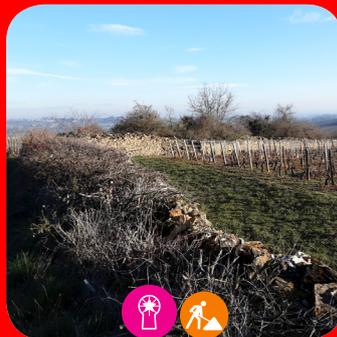
04

Inscrit dans un secteur d'importance majeure, ce murger en cœur de vignes semblait offrir un appui sûr à diverses maçonneries. Une cadole s'adosse à sa tête et est prolongée d'un muret. Sa couverture n'est plus visible aujourd'hui. Une rénovation pourrait être mise en œuvre pour lui redonner sa forme d'origine.

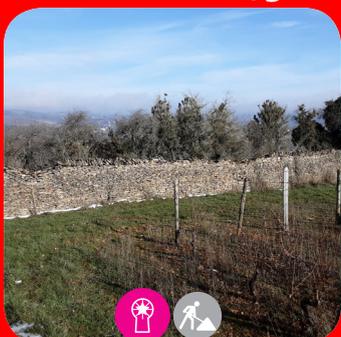
05

Ce clos du secteur la Blanchette témoigne d'une mise en œuvre particulière et majeure dans son secteur. Cependant, certaines portions du clos présentent des déformations et des dégradations ponctuelles. Un suivi de l'entretien de cet ensemble permettrait de le transmettre aux générations futures.

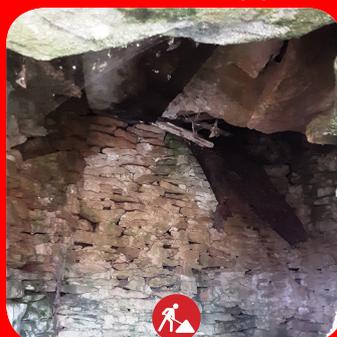
06

La couverture de la cadole engagée du secteur la Blanchette inquiète quant à sa stabilité. Des étais précaires ont été installés pour soutenir les pierres, mais il est impératif d'agir rapidement afin d'éviter que la couverture ne s'effondre entièrement.

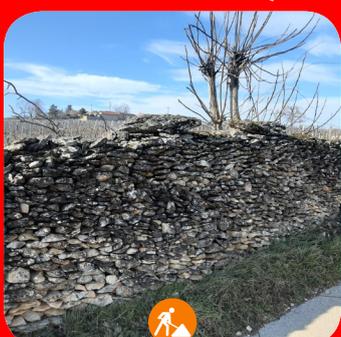
07

Visible dans le secteur Grande Vigne, ce murger présente une mise en œuvre particulière. Certaines parties de la maçonnerie ont cependant été abîmées.

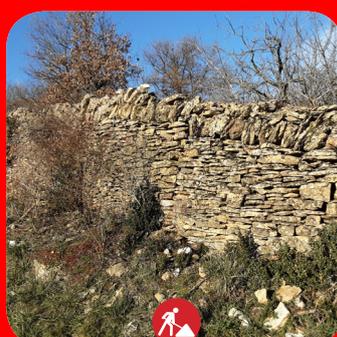
08

Longeant le sentier, ce murger à la mise en œuvre particulière et caractéristique du secteur, présente plusieurs portions en mauvais état. Celles-ci inquiètent par leurs brèches de grandes dimensions. Des travaux s'imposent afin de préserver l'intégrité de l'ensemble du linéaire.

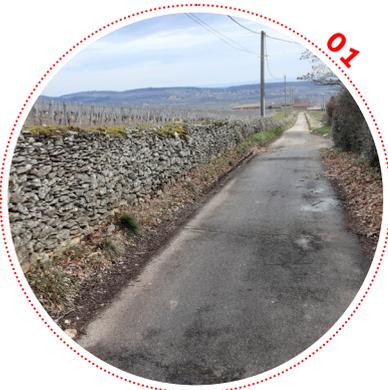
01

Depuis la route de Saint-Claude, on longe les parcelles de vignes protégées par une large maçonnerie de pierres sèches.

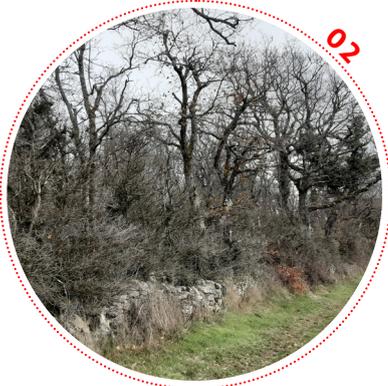
02

Ce clos situé au sommet du Mont Tillet est protégé des vents par un bois et une muraille. Il est bordé de plusieurs types d'ouvrages selon la localisation : un muret marque la limite avec le bois, un élégant muret longe le chemin privé menant au hameau et un murger/mur trapu protège la parcelle à l'Ouest.

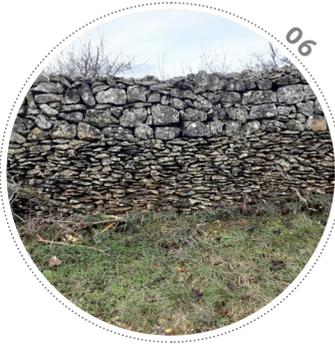
06
 Mise en œuvre singulière d'un muret /murger. Le parement est composé de deux entités distinctes. On trouve des pierres de petites tailles en partie basse et de lourds moellons en partie haute. S'agit-il d'une réponse technique aux fortes rafales de vent à la cime du Mont Tillet ?

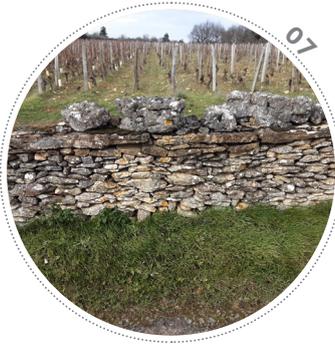
07
 Ce muret longe la partie Nord du clos le long du chemin privé menant au hameau Saint-Claude. Les assises sont plutôt irrégulières et forment une arase pour de longues dalles de couverture surmontées de lourdes roches quand cela est nécessaire. Il en résulte un assemblage un peu atypique.

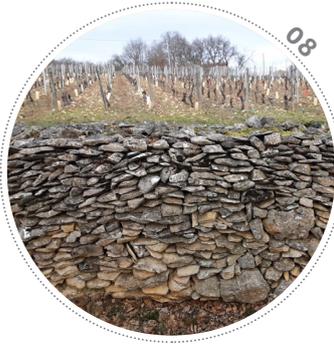
08
 Mur/murger bordant la route de Saint-Claude. Le parement n'est pas dressé et il n'y a pas d'assises régulières. La taille des pierres est très modeste, il en résulte une forme de l'ouvrage assez trapue.

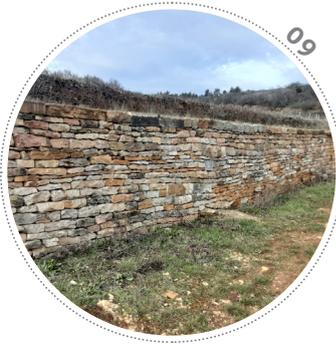
09
 Ce mur de soutènement a été restauré par la brigade avec des pierres de récupération. Le réemploi de pierres utilisées pour le bâti contraste quelque peu avec le caractère viticole des ouvrages environnants.

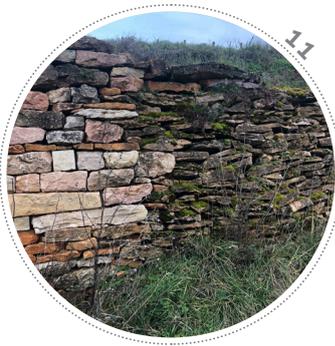
11
 Ce mur de soutènement a été partiellement restauré par la brigade en utilisant des anciennes pierres de maisons. Un réel contraste s'observe entre la partie du mur restaurée et l'autre partie. Les pierres sont de plus grande taille et n'ont pas été noircies par le temps.

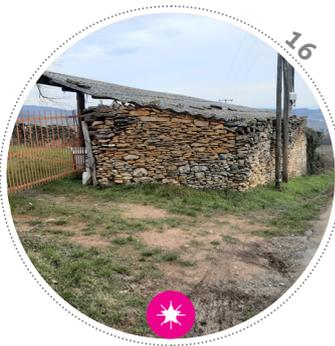
16
 Cet abri est constitué en grande partie de maçonneries de pierre sèche.

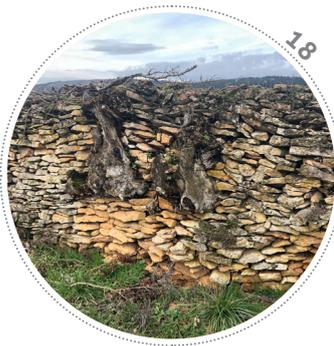
18
 Souche d'un arbre intimement liée à la maçonnerie d'un soutènement.

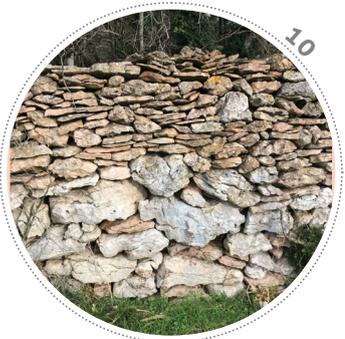
10

Les hautes murailles qui entourent le clos En Tillier présentent une mise en œuvre de pierres brutes de tailles plus ou moins grandes. On constate toutefois qu'un tri minutieux et une hiérarchisation ont précédé la construction.

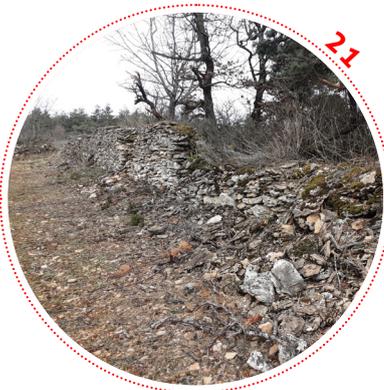
21

Ce murger formant le clos des vignes du secteur En Tillier présente plusieurs déformations et effondrements. Ces derniers rendent le clos plus difficilement identifiable et les brèches ne cessent de s'agrandir.

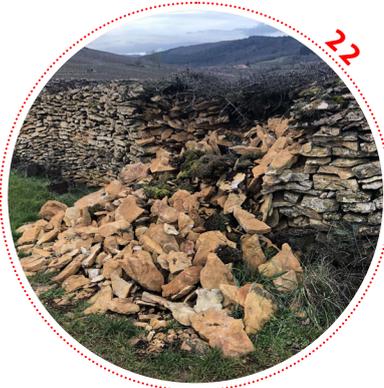
22

Ce mur de soutènement présente plusieurs brèches importantes qui inquiètent quant à la stabilité de l'ensemble de l'ouvrage et du chemin qui le surplombe.

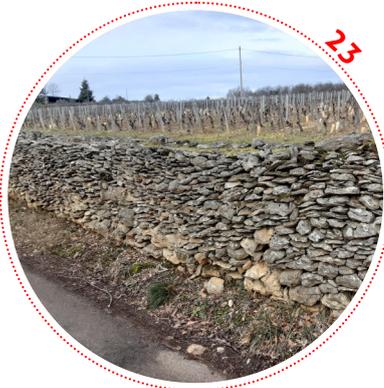
23

Ce mur de soutènement bordant la route de Saint-Claude présente des déformations et tassements, sûrement dus à la mise en charge des terres en amont et un colmatage de la structure.

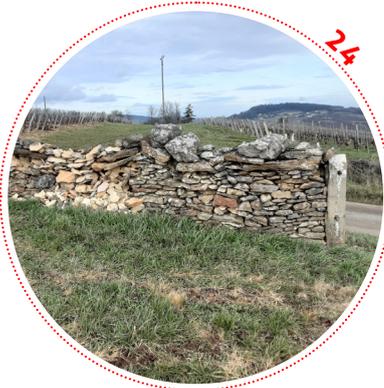
24

Longeant la route de Saint-Claude, ce muret présente des désordres. Certaines parties de la maçonnerie s'effondrent et de grosses pierres menacent d'encombrer la voie.

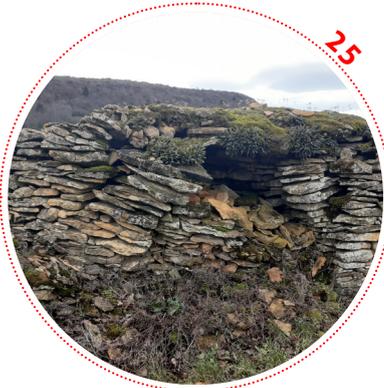
25

Le murger soutenant le chemin menant à la route de la Crouze présente les ruines encore bien visibles d'une cadole engagée.

Le murger longeant la route de la Crouze présente plusieurs déformations et effondrements, mais on constate également des ruines d'une cadole engagée. Les restaurations de ce murger et sa cadole sont à envisager, notamment puisque très peu de cadoles ont subsisté à Prissé.

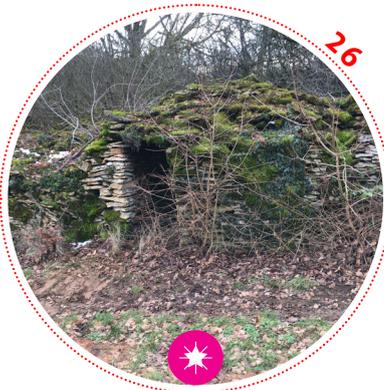
26

Cette cadole engagée se découvre en lisière des vignes du secteur En Tillier, à la limite entre Vergisson et Prissé. Elle attire l'œil des promeneurs et est remarquable pour ses grandes dimensions et son bon état de conservation. (Voir fiche Ce-010)

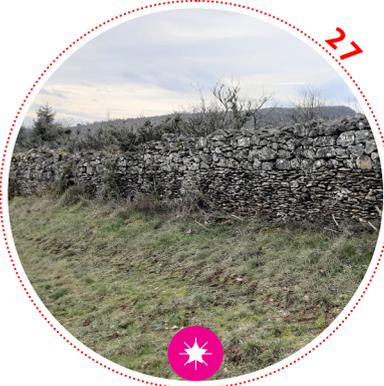
27

Ce murger est tout à fait remarquable puisqu'il se situe dans le secteur Saint-Claude, à proximité du hameau. Il présente un parement particulier avec deux types de pierres différents en partie haute et basse.

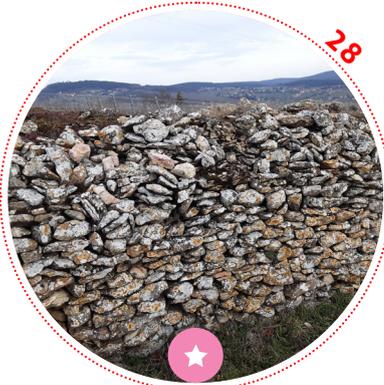
28

Ce mur de soutènement présente un intérêt remarquable et fait partie d'un ensemble de maçonneries bordant la route de Saint-Claude. Soutenant les parcelles de vignes du même nom, il témoigne du caractère viticole très affirmé dans ce secteur.

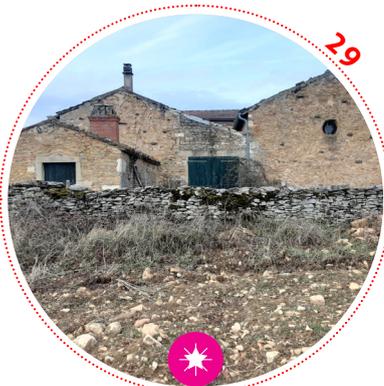
29

Cet ensemble bâti présente une implantation équivalente à celle des plans d'archives du XIXe. Les ouvrages de pierre sèche soutiennent la plateforme de la parcelle.

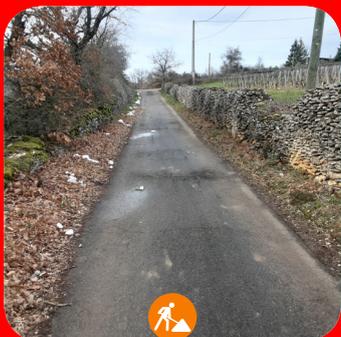
01

Les linéaires le long de la route de Saint-Claude sont représentatifs de l'identité paysagère du secteur. Le caractère viticole est fortement marqué et les ouvrages sont robustes et rustiques. Peu de linéaires de ce type, pourtant répandu selon les cartes postales anciennes, subsistent sur le territoire du Grand Site.

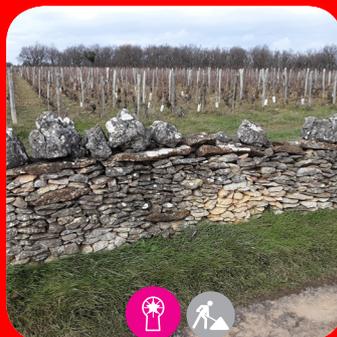
02

Les ouvrages singuliers autour du hameau Saint-Claude méritent un suivi régulier et une protection importante pour préserver l'identité paysagère de ce secteur.

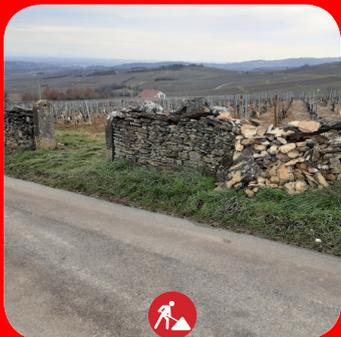
03

Cette entrée sur le domaine Grande Vigne depuis la route Saint-Claude pourrait faire l'objet de restauration pour en préserver l'intégrité.

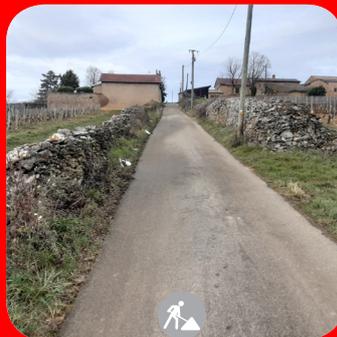
04

Vers ce hameau, les murs rustiques bordent la voie en menaçant toutefois de s'effondrer vu leur état sanitaire général. Il faudra avoir une réflexion globale sur ce type de maçonneries et la possibilité de les restaurer.

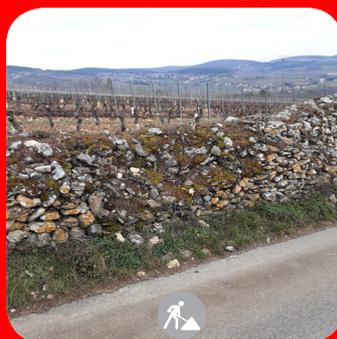
06

Autre portion de maçonnerie bordant la route et présentant une mise en œuvre «brute». Un entretien régulier pourrait endiguer des problèmes d'effondrement futurs.

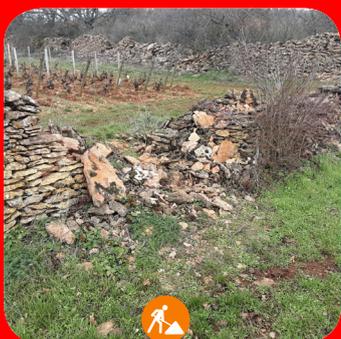
07

La succession des clos de ce secteur est encore lisible dans le Grand Paysage. Cependant ces murailles tendent à se désintégrer irrémédiablement.

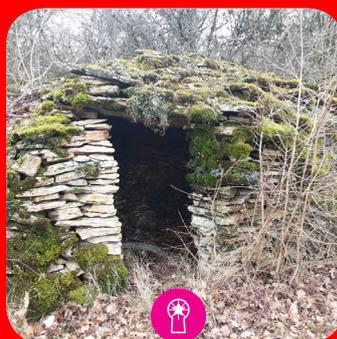
08

La cadole du secteur est à protéger des aléas du temps en continuité des murailles qui l'entourent.

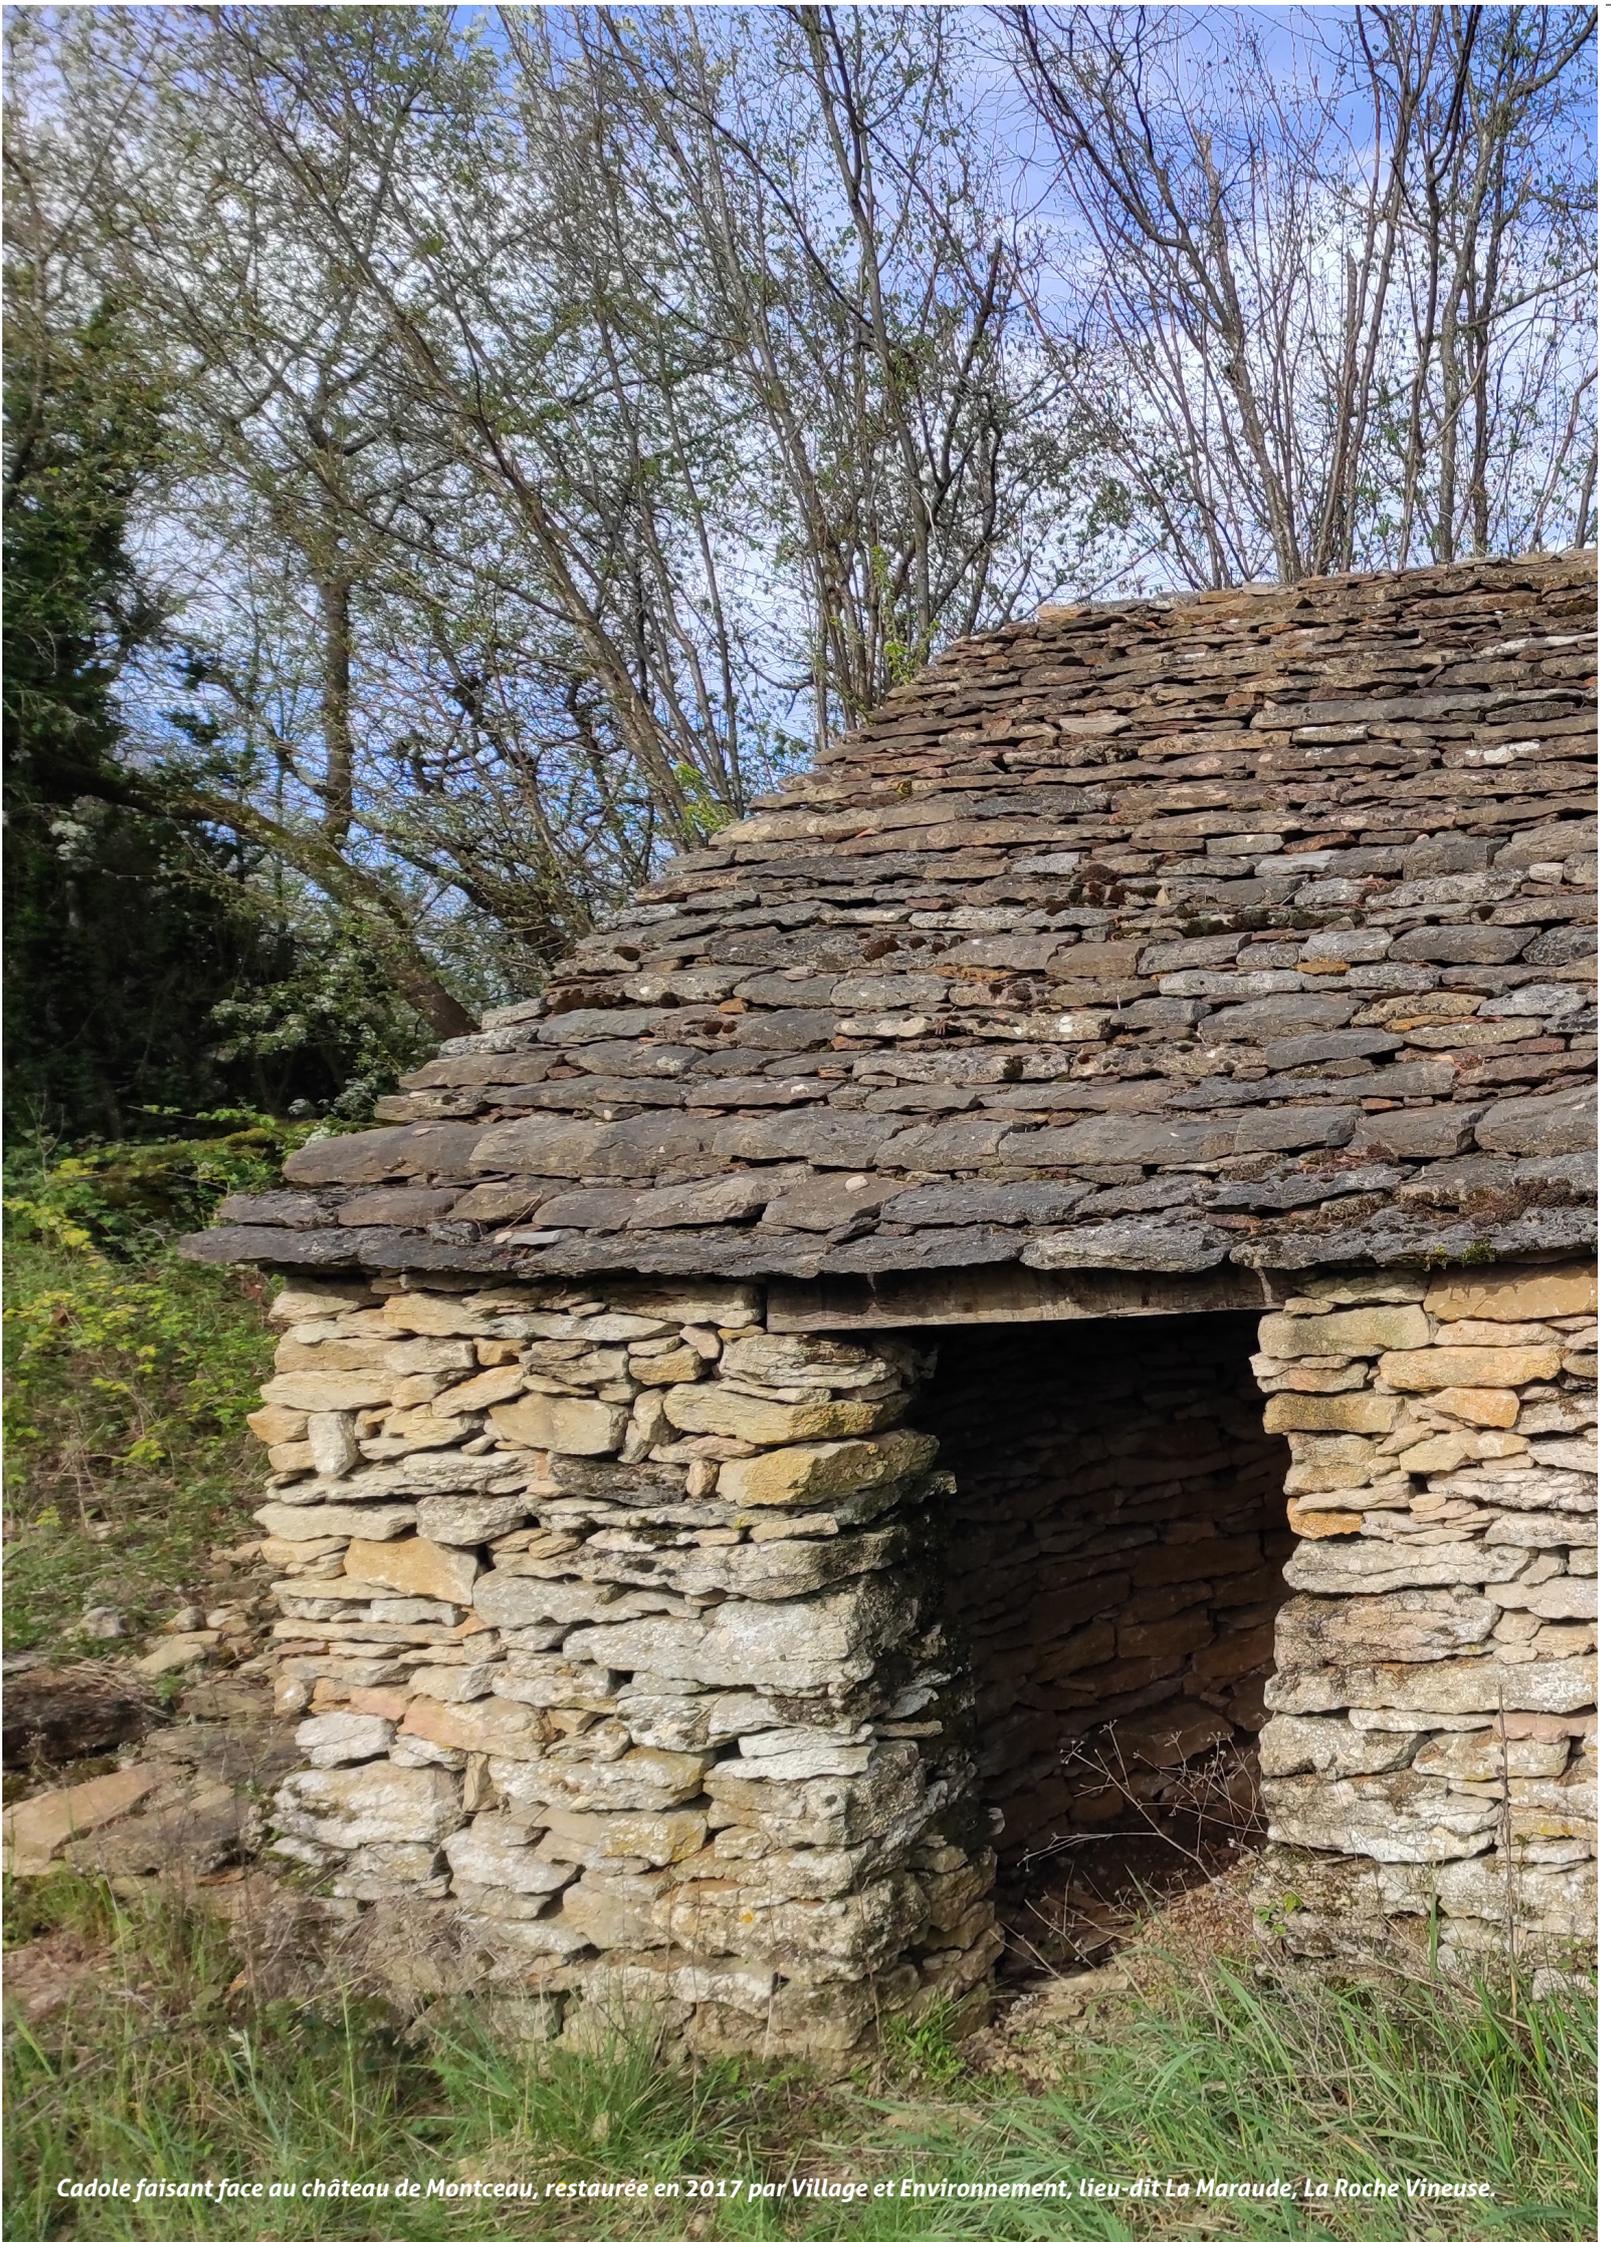
Cadole faisant face au château de Montceau, restaurée en 2017 par Village et Environnement, lieu-dit La Maraude, La Roche Vineuse.

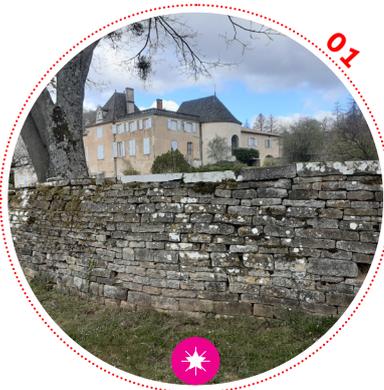
Face au château se déploie un jardin classique de parterres plantés. La terrasse est maintenue par de hauts murs de soutènement à joint sec en gradin.

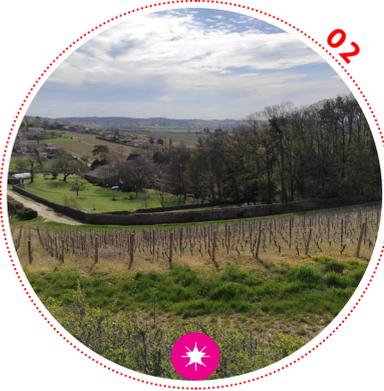
Le salon de verdure fait partie d'une enceinte complètement fermée. Trois portails de différentes époques donnent accès au domaine. On distingue plusieurs campagnes de remontage des maçonneries originellement à joint sec. Les linéaires qui en résultent sont majoritairement maçonnés au mortier de ciment, en particulier sur la partie Nord Est.

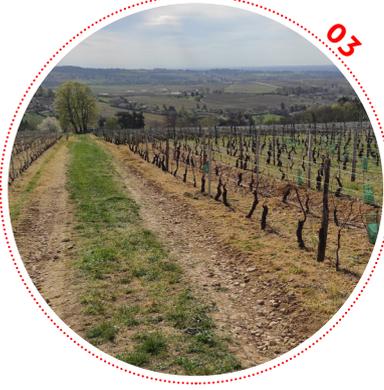
Les vignes Vers la Croix de Monceau, dissimulées dans les bois, présentent peu d'ouvrages de pierre sèche hormis un mur à l'Ouest en continuité d'un murger de lisière du bois de la croix. Les trois tilleuls fixent un repère dans le paysage. Lieu singulier, ces ouvrages de pierres sèches ont été remplacés par des maçonneries au mortier.

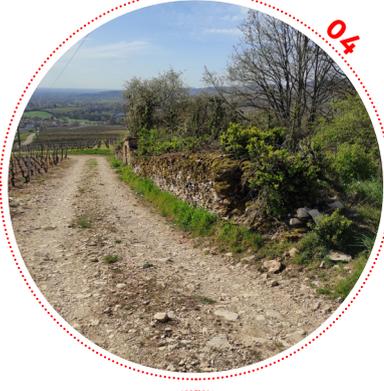
Le lieu-dit Les Grands Champs présente une limite marquée de murs de pierre sèche. C'est également la limite communale avec La Roche-Vineuse. On relève plusieurs entrées marquées par des pierres dressées et une cadole dont on peine à déterminer l'appartenance communale !

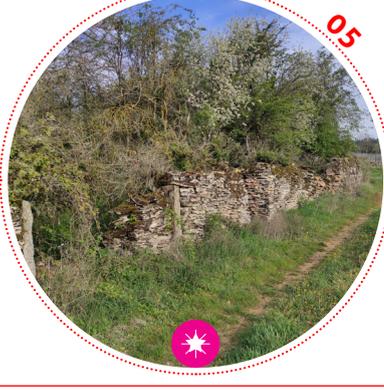
Tout le linéaire de la lisière entre la Montagne de Monceau et les vignes est marqué par des ouvrages de pierre sèche. Nous les percevons nettement depuis les vignes de Prissé bien qu'ils se situent sur la commune de La Roche-Vineuse.

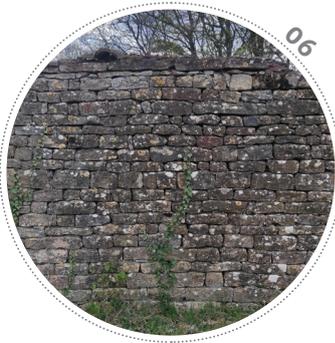
06
Un parement d'une portion sans doute originelle de la clôture du château. La maçonnerie à joint sec peut s'apparenter à la technique pierre sèche bien que du mortier maigre ait été utilisé au montage. Les assises sont régulières et les pierres taillées en *Opus quadratum*. Les couvertures sont constituées de grandes dalles de pierre formant couvertine.

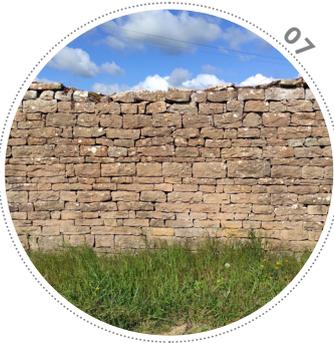
07
Quelques centaines de mètres plus loin on retrouve la même technique constructive et le même type de parement et une hauteur identique bien que la clôture ne renferme plus le «salon de verdure» mais des parcelles de vignes.

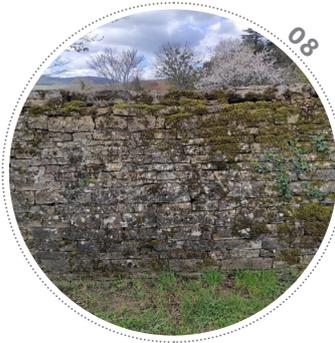
08
Parement d'un mur de soutènement du parterre qui fait face à la façade principale du château. La maçonnerie à joint sec est soignée. La mise en œuvre précise de cet ouvrage non enduit constitue un lien entre les ouvrages de pierre des vignes et l'architecture du château.

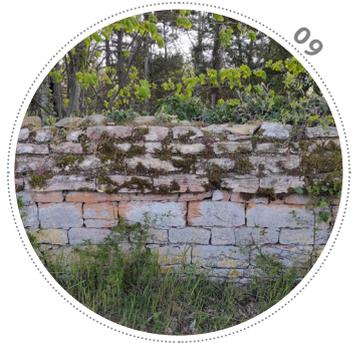
09
Muret formant la clôture Ouest du château. Il présente une hauteur beaucoup plus réduite que le reste du linéaire et un chaperon maçonné en «dos d'âne». Il se peut que le mur d'origine se soit effondré et que sa hauteur ait été réduite lors de la reconstruction.

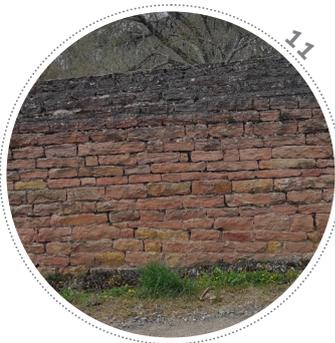
11
Portion Est de clôture du château proche de l'entrée principale présentant une nuance rouge. La maçonnerie est liée au mortier et ne semble pas d'origine.

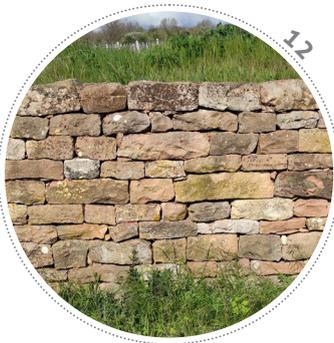
12
Les pierres utilisées pour la restauration du mur proviennent essentiellement de l'ancien mur écroulé.

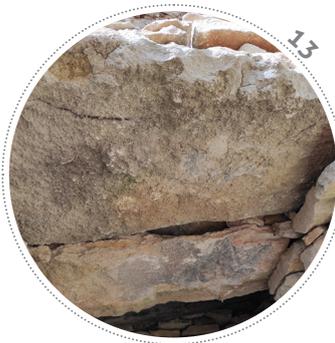
13
Deux grandes dalles viennent former le linteau de l'ouverture de la cadole des Maillettes restaurée par Village et Environnement. La couverture était manquante avant travaux, il s'agit sans doute d'un apport de pierres contemporain.

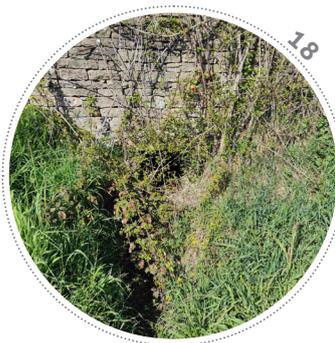
18
Passage préservé en partie basse du mur de soutènement pour le passage d'une source.

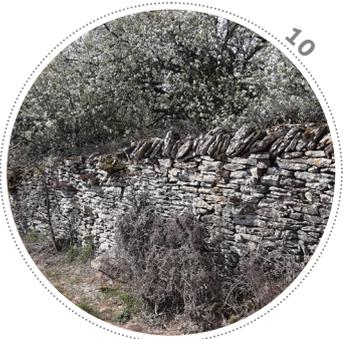
10

Parement d'un murger de lisière avec son couronnement typique en «hérissure». Le corps de maçonnerie est constitué de pierres plus rustique que les murs du château, provenant sans doute de la lavière à proximité.

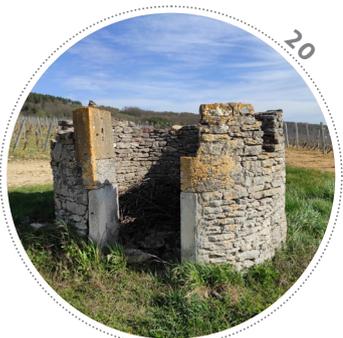
20

Ancien abri de pierre maçonné au mortier. Il a perdu sa couverture et ses jambages étaient constitués de pierre de taille. Des sarments de vignes jonchent le sol.

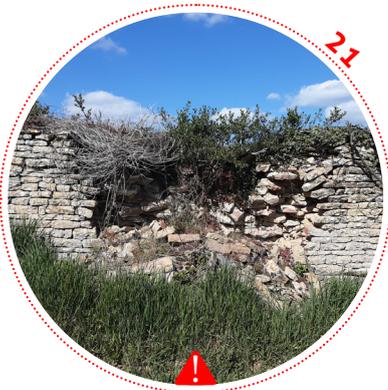
21
Mur de soutènement de la route menant au hameau de Monceau. Il marque la limite Est du Clos du château. Une grande brèche s'est formée et menace la stabilité du linéaire et sans doute des terres en amont et peut-être de la route.

La portion de route surplombant la brèche du mur de soutènement pourrait s'affaisser. Le maillage du mur est compromis et la stabilité à vérifier.

Le mur de soutènement de la route qui longe et ferme le clos présente de nombreuses brèches qui ne cesseront de s'agrandir. De plus, la colonisation de lierre et de vigne vierge déchausse les pierres et créé des désordres profonds dans les maçonneries encore en place. Une intervention est à projeter.

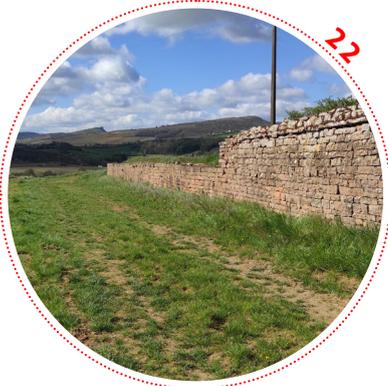
22
Mur de soutènement restauré par la Brigade verte en 2011. Il semble que le mur ait été construit comme un mur de clôture. Le ruissellement a apporté des terres en amont, aujourd'hui il soutient les terres du chemin le long du mur. La restauration en a donc pris compte dans sa morphologie.

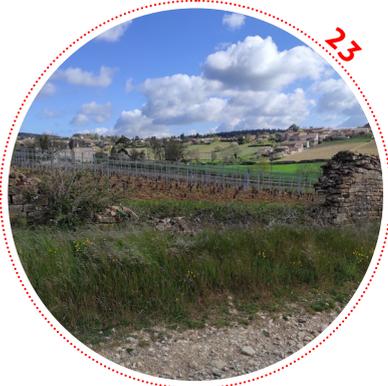
23
Ce mur effondré aux deux tiers est en continuité directe du pavillon des Girondins.

La Solitude s'inscrit à l'angle Sud Ouest de l'enceinte. Le mur qui prolonge cet ouvrage est effondré sur les deux tiers de sa longueur et pourrait être remonté pour participer à la compréhension du paysage originel de cet édifice.

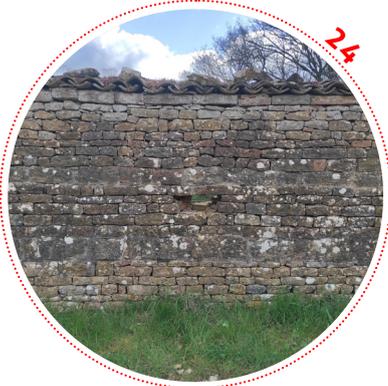
24
Détail déjà constaté sur le mur de clôture du château de Chevignes : on distingue des assises liées au mortier disposées régulièrement dans le corps de maçonnerie. Ce chaînage horizontal en fait une maçonnerie hybride puisque les autres assises sont posées sans mortier.

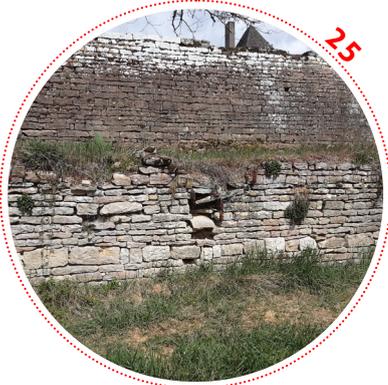
25
La partie basse des gradins du parterre du château présente des désordres voire des effondrements pour la partie Est.

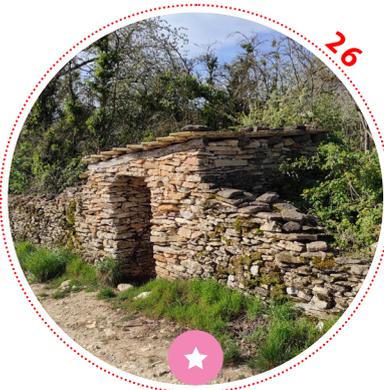
26

Cadole des Maillettes restaurée en 2015 par l'association Village et Environnement agissant sur la commune de La Roche-Vineuse. (cf fiche Ca-06)
