PRISSÉ

Inventaire

non exhaustif des ouvrages
de pierre sèche du
Grand Site de France de
Solutré Pouilly Vergisson

Accompagnement du Grand Site de France Solutré Pouilly Vergisson pour la valorisation et la préservation du patrimoine bâti et paysager

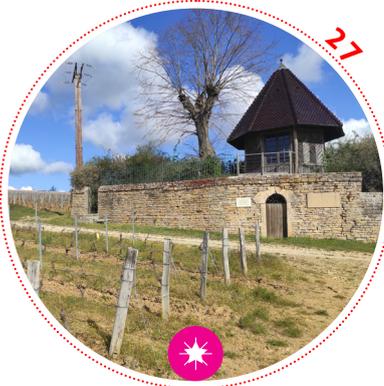
27

Le mur d'enceinte du château de Monceau est un élément remarquable. Il comporte trois portails et le pavillon des Girondins fait partie de cet ouvrage.

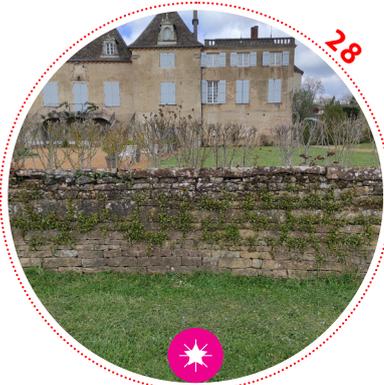
28

Les murs à joint sec de la terrasse du château forme le socle de l'architecture dans le paysage. C'est un lien symbolique entre espace agricole, et architecture tant dans sa morphologie gradinée que dans sa matérialité.

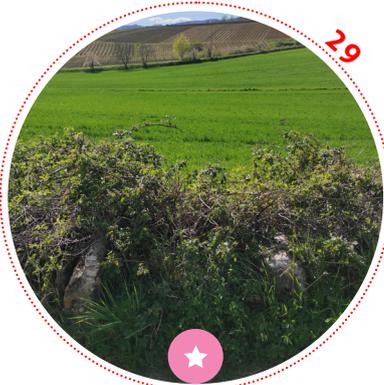
29

Entrée marquée par deux pierres dressées sur la parcelle du clos du château. On ne distingue plus d'embranchement dans les ronces bien qu'il faille franchir une hauteur d'1,50 m environ pour accéder à la parcelle en contrebas.

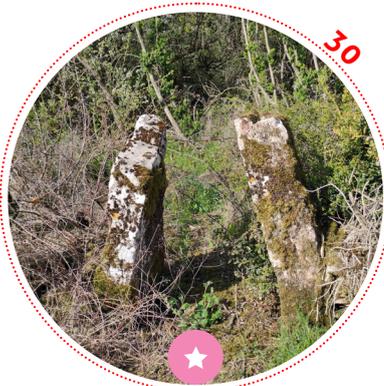
30

Plusieurs hautains se dressent pour signaler des passages sur la limite communale.

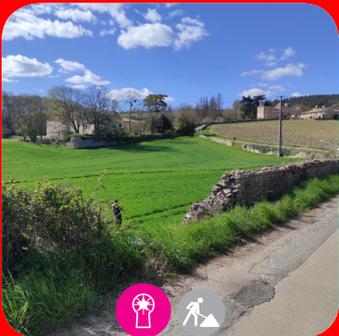
01

Le clos du château s'inscrit dans le Grand Paysage. On le perçoit notamment depuis l'entrée Nord du Grand Site (rond point des 2 roches) le Grand mur Ouest. Cet ensemble mérite d'être protégé et valorisé, sans compter qu'il renferme deux monuments historiques inscrits.

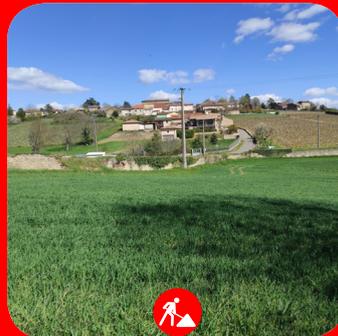
02

Le mur de soutènement de la route qui longe et ferme le clos présente de nombreuses brèches qui ne cesseront de s'agrandir. De plus, la colonisation de lierre et de vigne vierge déchausse les pierres et créé des désordres profonds dans les maçonneries encore en place. Une intervention est à projeter.

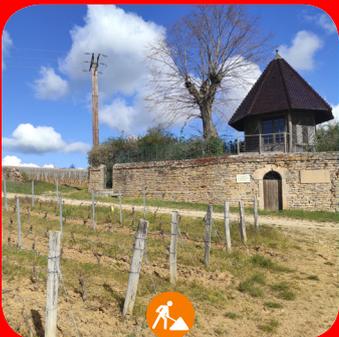
03

La Solitude s'inscrit à l'angle Sud Ouest de l'enceinte. Le mur qui prolonge cet ouvrage est effondré sur les deux tiers de sa longueur et pourrait être remonté pour participer à la compréhension du paysage originel de cet édifice.

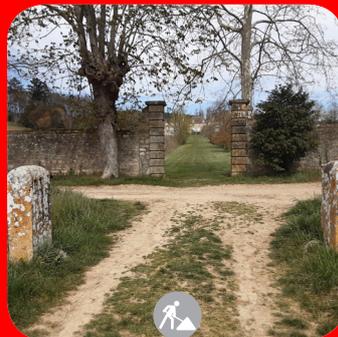
04

La perspective sur le château mérite de retrouver les murets de part et d'autre de son portail monumental.

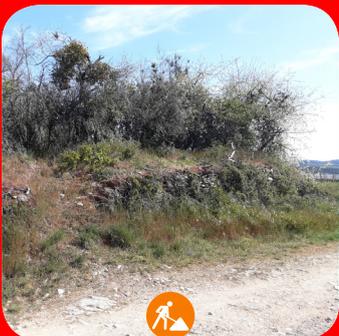
05

Le murger de lisière, en fond de scène du point de départ du parcours pédagogique pourrait être restauré dans son prolongement Est en direction des Trois Tilleuls.

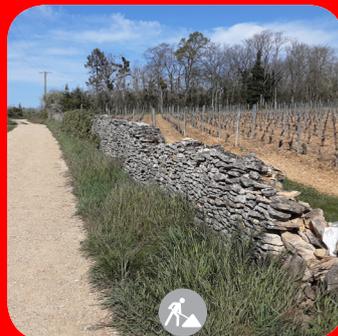
06

L'ouvrage qui prolonge le murger dans les vignes pourrait être entretenu et rebâti sur certaines sections avant qu'il ne se délite sur l'ensemble.

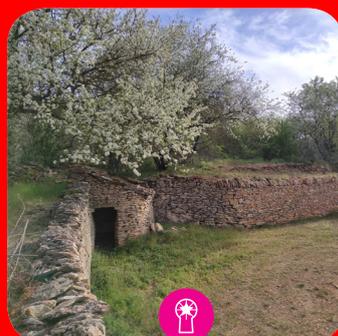
08

De nombreuses initiatives ont été entreprises pour la mise en valeur du patrimoine pierre sèche sur ce secteur de la commune de La Roche Vineuse. L'association «Village et Environnement» oeuvre pour la restauration des ouvrages. Cela peut interroger les limites du Grand Site...

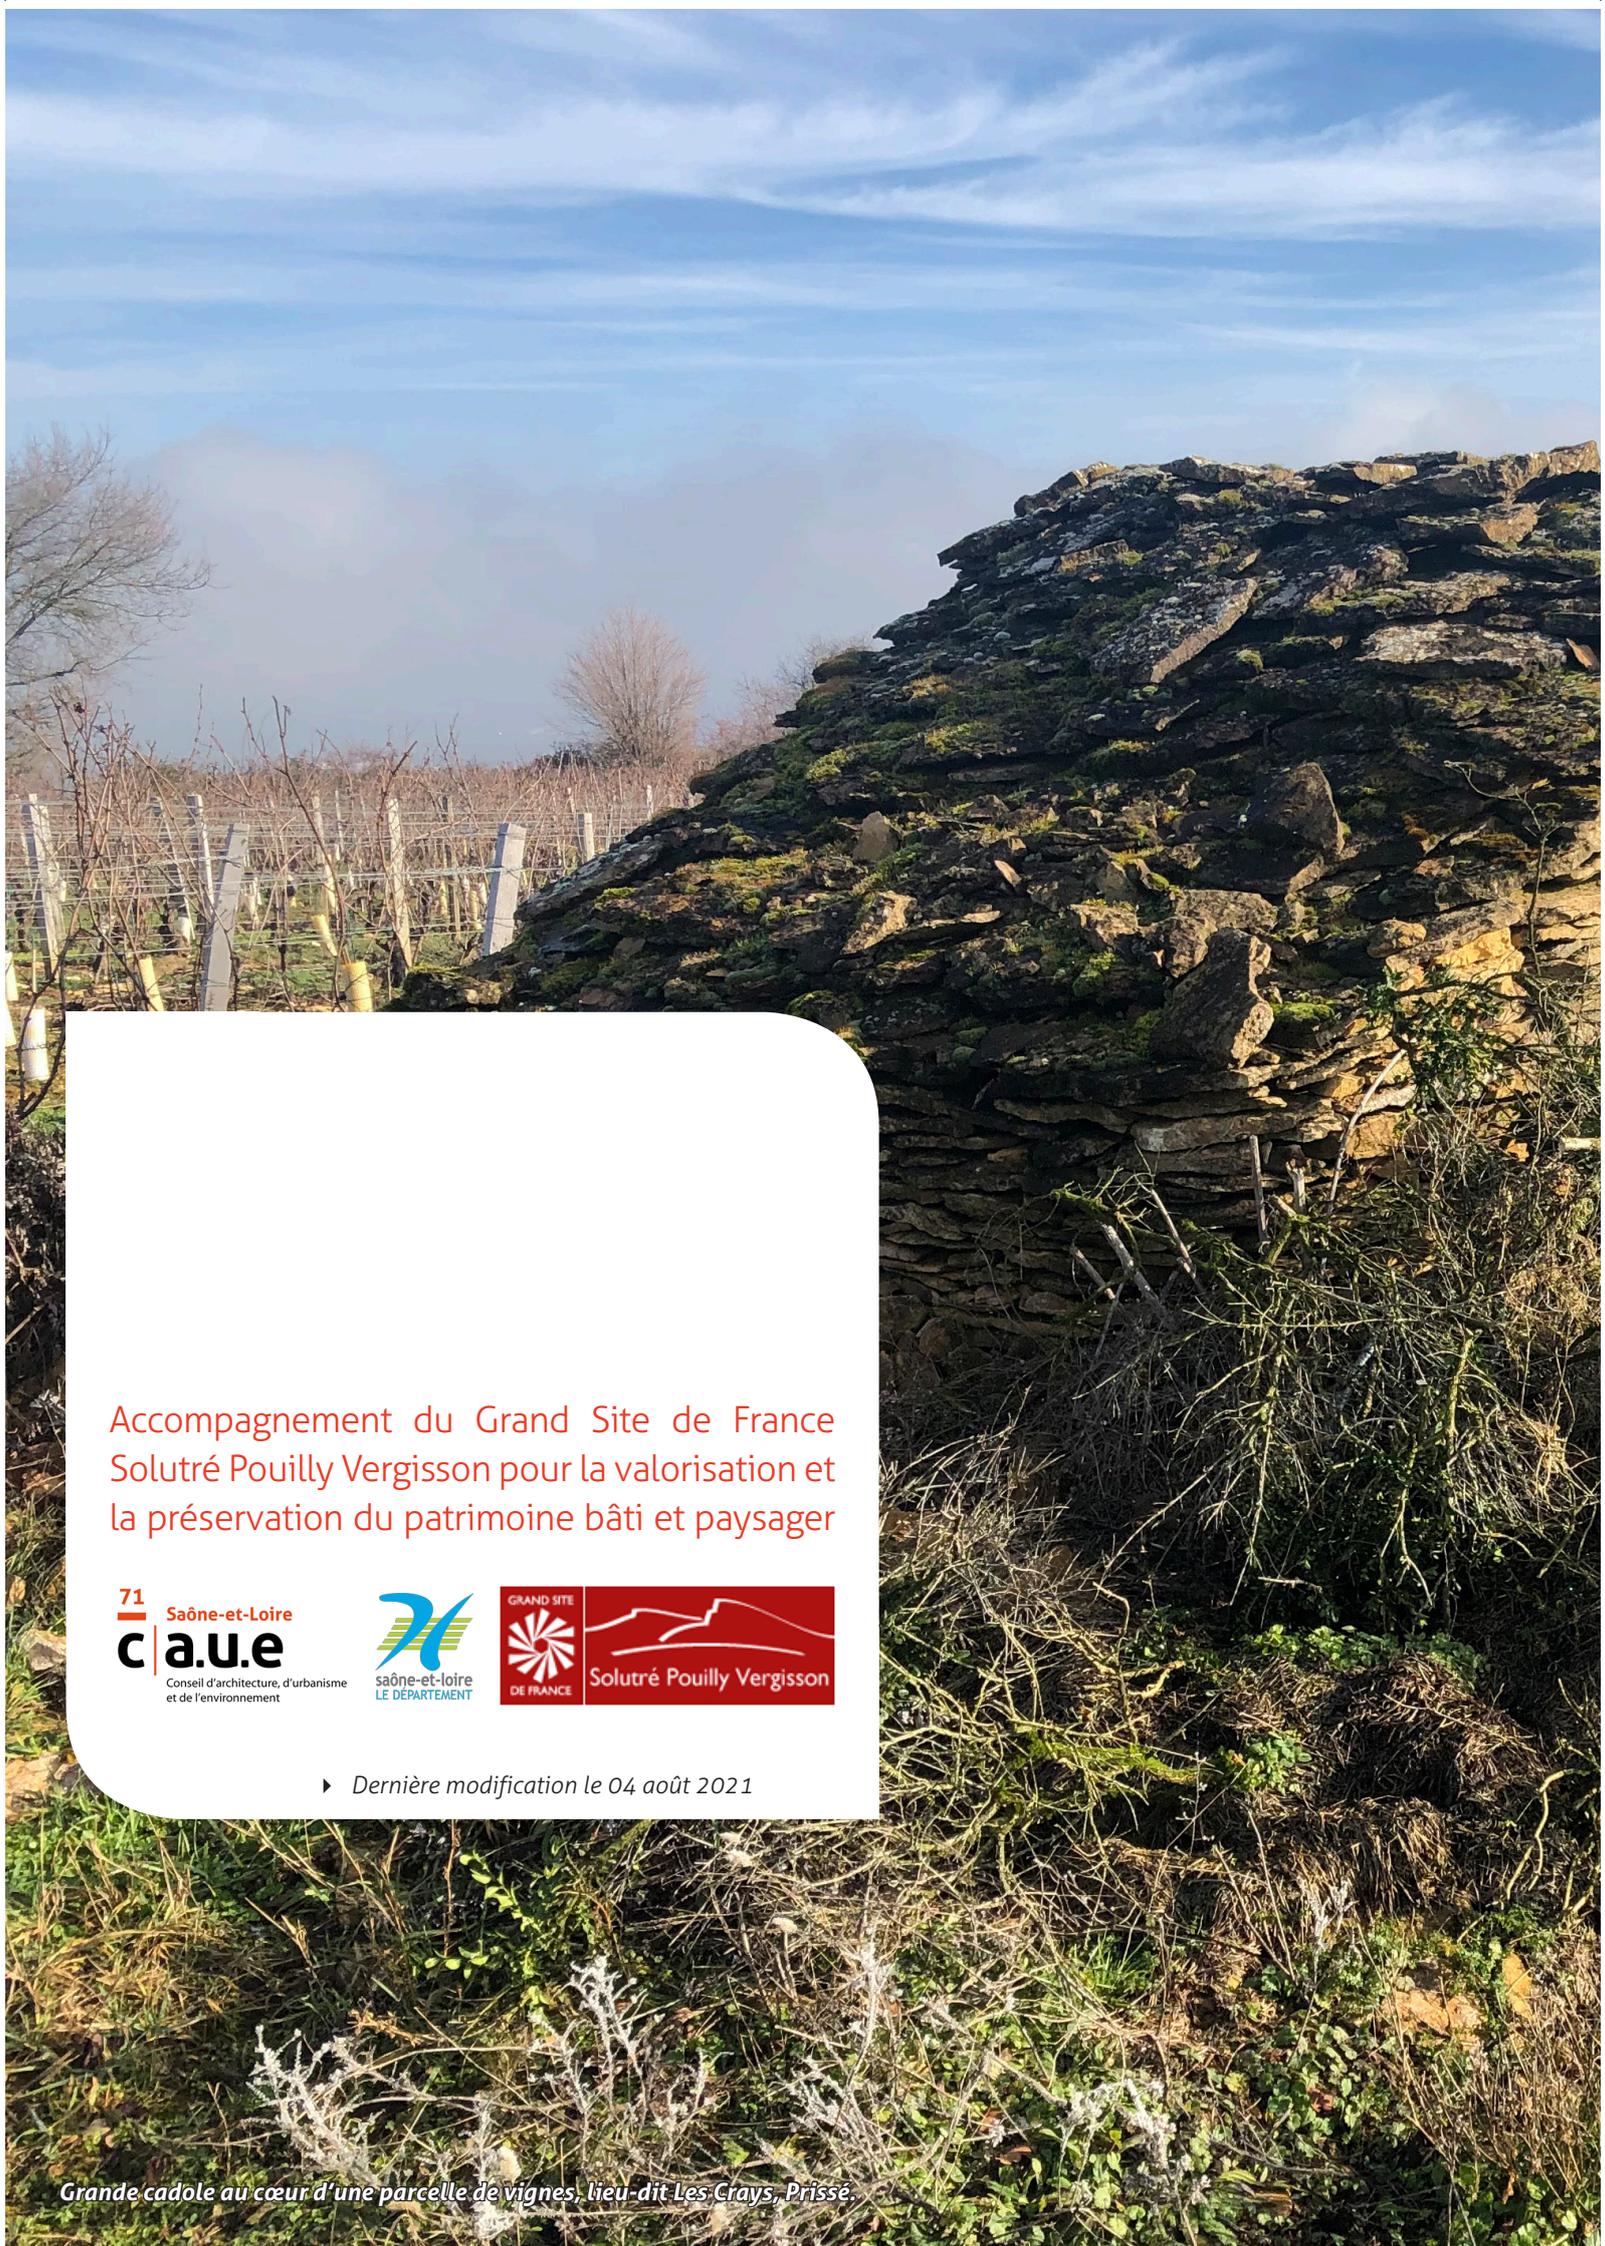
Grande cadole au cœur d'une parcelle de vignes, lieu-dit Les Crays, Prissé.
