# SOLUTRÉ- POUILLY

## Inventaire

non exhaustif des ouvrages de  
pierre sèche du Grand Site de  
France Solutré Pouilly Vergisson

Accompagnement du Grand Site Solutré Pouilly Vergisson pour la valorisation et la préservation du patrimoine bâti et paysager  
**Typologie des ouvrages de pierre sèche**

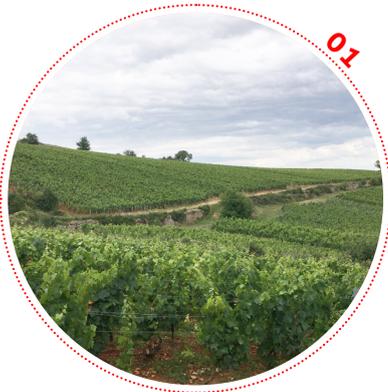
01

Vers le lieu-dit Lamure, les parcelles de vignes s'adaptent à la déclivité du terrain. Portant bien son appellation, elles sont bordées d'un haut mur de soutènement maintenant le chemin d'accès au secteur depuis le village.

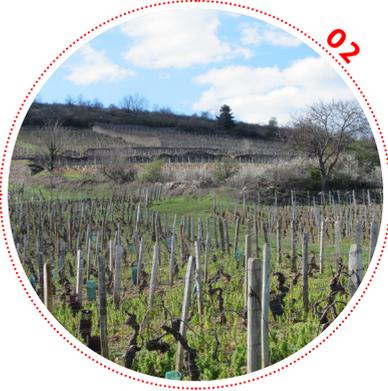
02

Plus haut, le secteur En Charmont est sans le moindre doute le plus beau condensé de structure lithique authentique de l'ensemble du Grand Site. La diversité et l'intégrité des ouvrages montrent bien la manière dont les Hommes ont transformé le paysage.

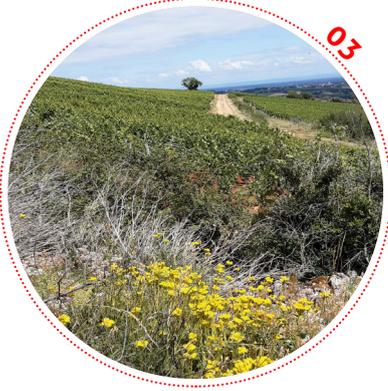
03

La géographie des secteurs en partie basse est plus douce. La présence des ouvrages est moins ténue. On les trouve principalement le long des chemins. Quelques arbres isolés ponctuent le paysage.

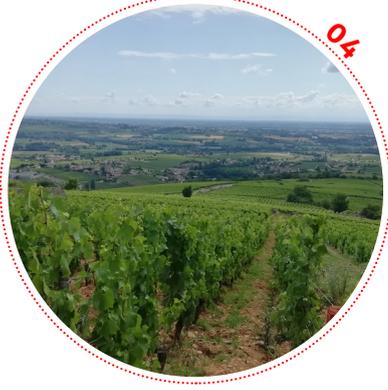
04

Le flan Nord de la Roche qui s'étend jusqu'à Davayé est quant à lui beaucoup plus démuné. Beaucoup d'ouvrages de soutènement manquent malgré la pente abrupte ou ont été remplacés par des murs béton.

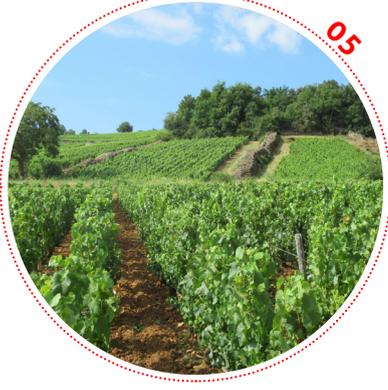
05

On trouve toutefois en limite de Davayé un secteur présentant un intérêt majeur proche du lieu-dit La Carrière.

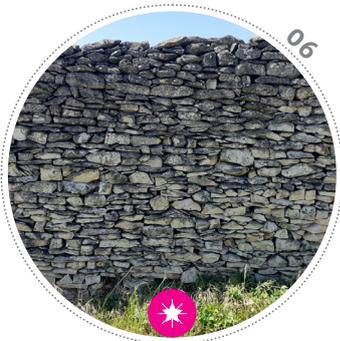
Ce parement d'un mur séparatif, témoigne d'une grande connaissance technique. On retrouve des chaînes de pierres horizontales à épaisseur plus importante qui permettent de rigidifier la structure de la maille tous les 4 à 5 lits.

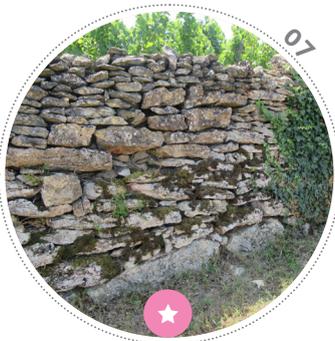
Ce parement d'un mur séparatif montre l'importance du tri des pierres dans le montage de la maçonnerie. En partie basse, on trouve de grandes pierres longues tandis qu'au sommet les moellons sont de taille modeste.

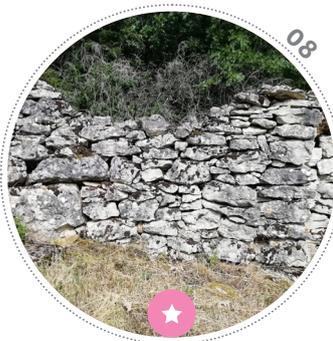
Ce parement présente une pose en *Opus incertum*. Les moellons sont de tailles diverses et sont répartis plus ou moins uniformément dans la maçonnerie. Pourtant ces pierres offrent des moellons d'une taille et d'une morphologie notable témoignant de la présence d'un affleurement rocheux particulier dans le secteur.

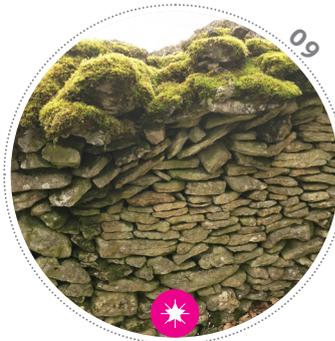
Pour ce mur, le parement est composé de pierres assez plates et d'épaisseur plus importante à la base de la maçonnerie. La singularité réside dans le système de couverture en saillie du parement. Ces dalles protègent le mur de la grande humidité du secteur.

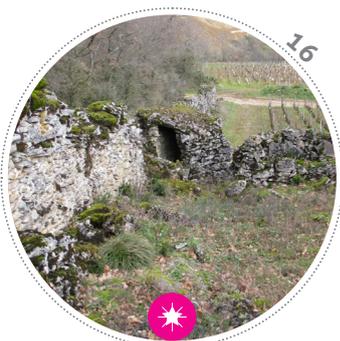
Abri adossé à la muraille qui borde la parcelle, cette construction est tout à fait atypique. Reste à définir son usage pour en comprendre sa forme. (Voir fiche Ca-002)

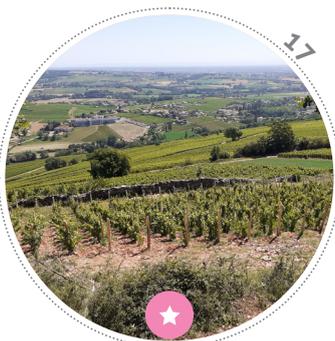
En haut du secteur En Pomard se trouve un petit clos en croissant de lune. Dans son mur de soutènement, on trouve les traces d'une ancienne cadole et un départ de maçonneries en arraché. Sur les photographies aériennes de 1950, on distingue un large murger complètement arasé aujourd'hui. (Voir fiche Ce-004)

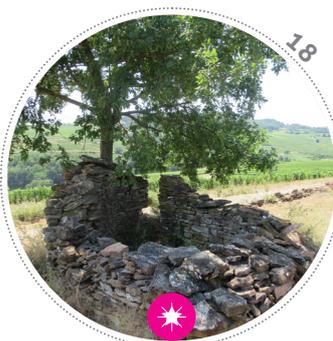
Cette cadole isolée en ruine est exceptionnelle par sa forme et sa taille. On imagine aisément qu'elle répond à un désir collectif puisqu'elle se trouve à la croisée de plusieurs chemins. Nous sommes bien loin des cadoles secrètes que l'on découvre par hasard en haut d'un coteau. (Voir fiche Ci-001)

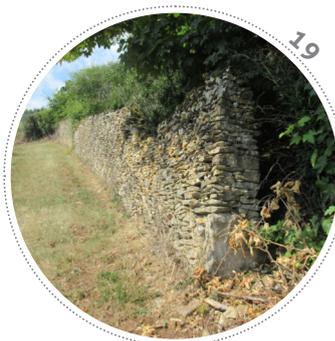
Ce murger s'interrompt de façon singulière pour laisser place à un passage vers le bois. La mise en œuvre est soignée et la hauteur du mur est remarquable. (Voir fiche MUI-001)

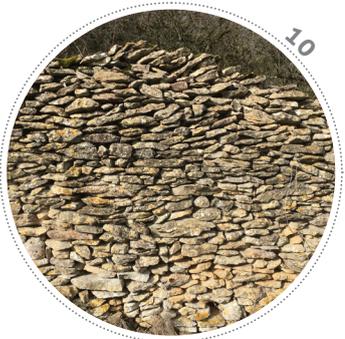
10

Grand murger de lisière, ses parements sont totalement représentatifs des pierres issues des parcelles alentours. Les pierres sont de petites tailles et sont posées au fur et à mesure de l'apport des pierres. On ne note donc pas un ordonnancement particulier ni même des pierres singulières. Elles sont sans doute utilisées à la construction de murs et cadoles du secteur.

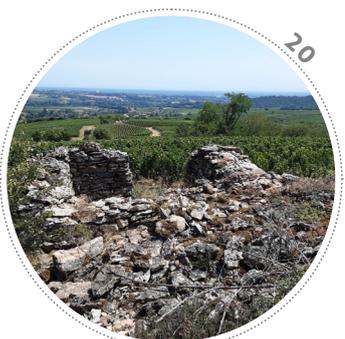
20

Cette ancienne cadole, de grande dimension et de forme rectangulaire, est adossée à un murger de lisière, à la sortie d'un chemin débouchant sur le haut de la vigne. Son ouverture est orientée plein Est en direction de Davayé. De l'autre côté du chemin, un éboulement contre le murger interroge sur la présence d'un autre abri.

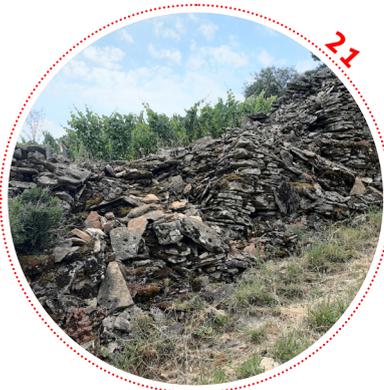
21

Ce murger présente plusieurs brèches importantes qui nuisent à la stabilité de l'ensemble de l'ouvrage.

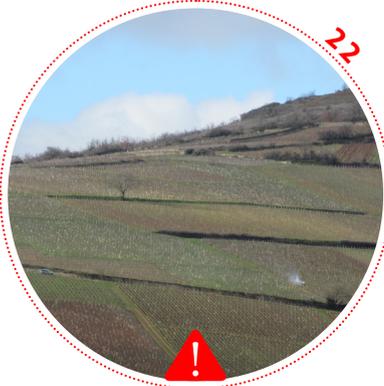
22

Ce coteau est maintenu par plusieurs soutènements en moyen ou mauvais état. Certaines portions ont été restaurées et d'autres remplacées par des ouvrages en béton. Leur nécessité est primordiale pour la culture des vignes.

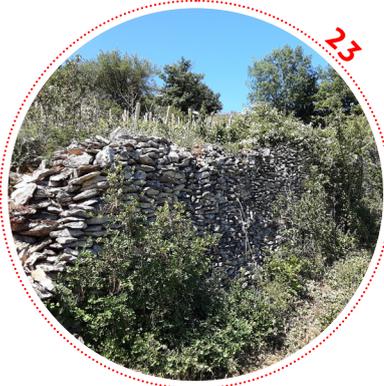
23

Ce mur de soutènement est le dernier vestige en mauvais état de la structure lithique de ce secteur. Il présente les ruines encore bien lisibles d'une cadole et un départ de maçonnerie de murger disparu.

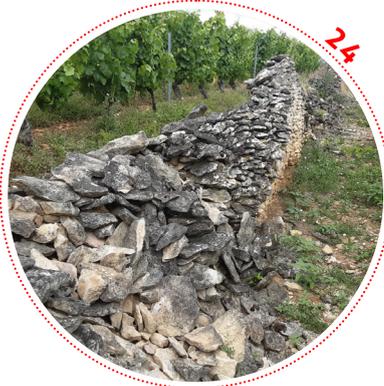
24

Ce mur de soutènement forme également un clos autour des vignes. Il présente des effondrements multiples et une érosion en base des fondations.

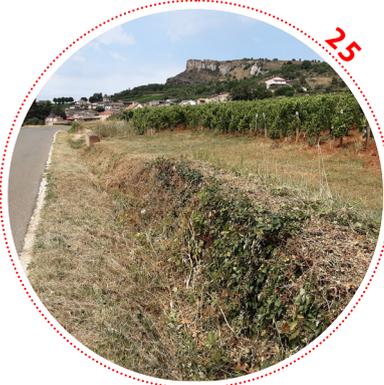
25

Ces maçonneries marquent la limite des parcelles viticoles et longent également la voie d'accès au village de Solutré-Pouilly. Ce linéaire de maçonneries tend à disparaître complètement et commence à être remplacé par du béton.

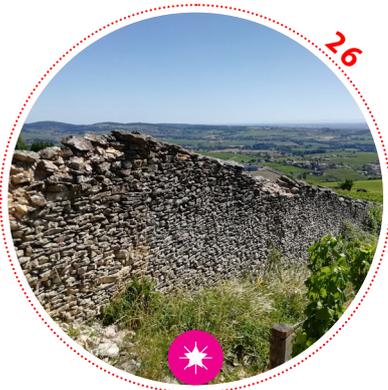
26

Ce mur s'élève dans le secteur En Charmont. Il est l'exemple le plus significatif de ce type de maçonnerie. Il constitue un repère sur la Roche de Solutré, très visible de loin. (Voir fiche Mr-001)

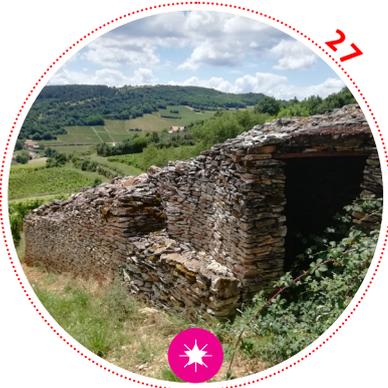
27

Ce murgier habité est indubitablement un ouvrage majeur du Grand Site. Il mêle dans une somptueuse harmonie à la fois un murgier, un pierrier et une cadole. (Voir fiche MUa-001)

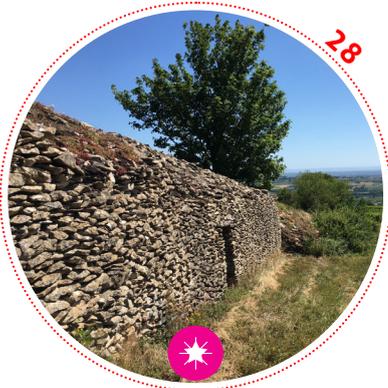
28

Ce murgier dévale le flan de la Roche en soutenant les hautes parcelles du secteur En Charmont et en offrant un parement percé d'un petit abri au Sud. Il fait partie des ouvrages atypiques et majeurs du paysage.

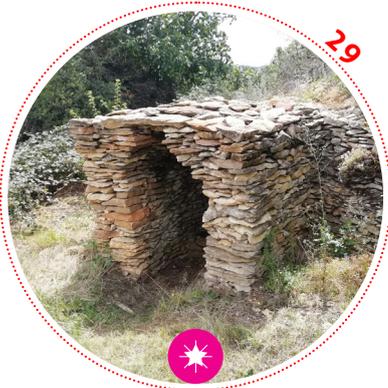
29

Cette cadole adossée à un mur soutenant le chemin communal témoigne d'une autre forme d'abri et de l'utilisation de l'encorbellement pour sa couverture. (Voir fiche Ca-001)

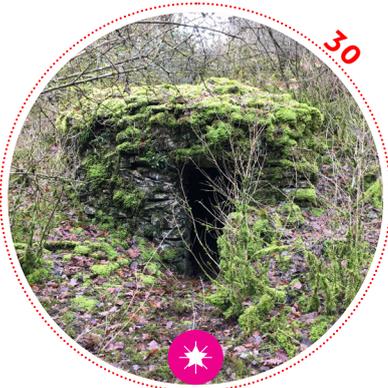
30

Cet abri couvert de mousse est dissimulé dans la parcelle boisée qui jouxte le chemin serpentant entre le haut et le bas du secteur.

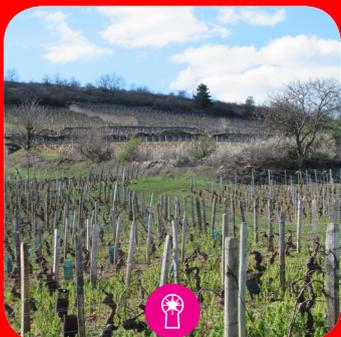
01

Ce secteur est à protéger absolument. Ce système lithique est un des plus majeurs du Grand Site. Il présente diversité, authenticité, intégrité et fait perdurer une mémoire culturelle et sociétale traditionnelle.

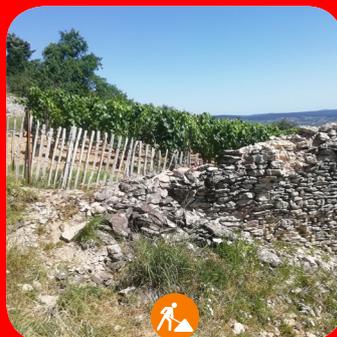
02

La jonction haute du mur d'avec le murger de lisière est effondrée. La partie basse est en araché puisque la tête de mur a perdu son chaînage d'angle. Rebâtir ces éléments permettra d'assurer sa stabilité en stoppant les dégradations.

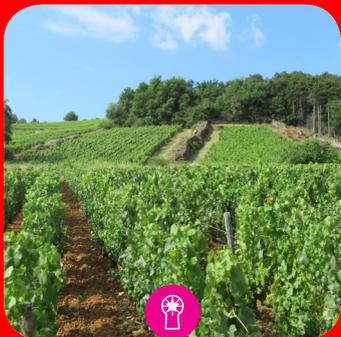
03

Cet ensemble est majeur dans le paysage du Grand Site par la taille des maçonneries et le témoignage d'une activité intense le long du mur en lisière de bois. Sa cadole est par ailleurs très singulière et en bon état.

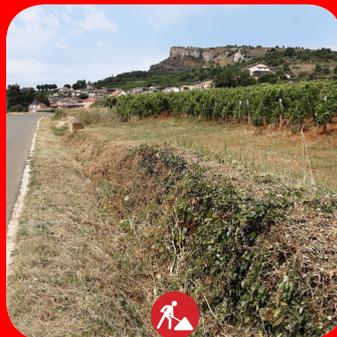
04

Ce linéaire de maçonneries tend à disparaître complètement. Pourtant il a un rôle primordial dans le système agro-écologique et marque l'entrée vers Solutré-Pouilly, C'est ici l'image première du Grand Site.

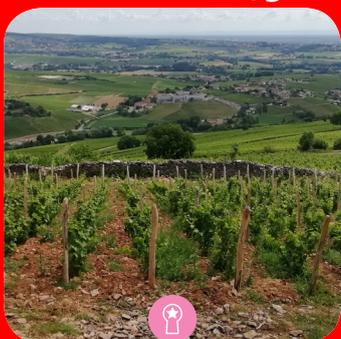
05

Ce clos se découvre par un chemin depuis la Roche. Il offre un beau panorama sur le Grand Site. Il mériterait d'être préservé des destructions à venir.

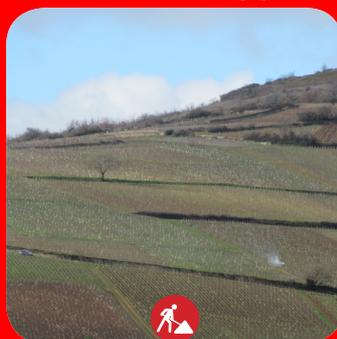
06

La déclivité de ce coteau est particulièrement abrupte. Comme dit précédemment, il est primordial de veiller à la stabilité des ouvrages de soutènement et de restaurer les brèches existantes dans le respect de la technique pierre sèche.

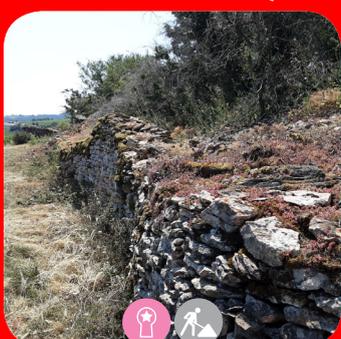
07

Le secteur des Creuzettes montre de petites parcelles de vigne, cernées par de nombreux ouvrages de pierre ; le long murger de lisière notamment était support d'abris. Entre de beaux parements, certaines sections de maçonnerie sont effondrées. Les reprendre permettrait de pérenniser l'ouvrage.

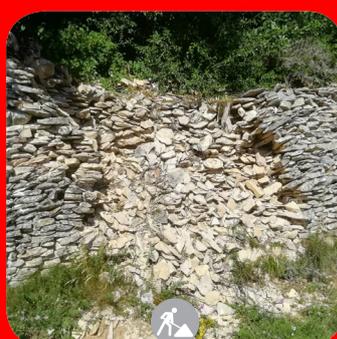
08

Dans le secteur visité, les murgers sont hauts et épais et souvent exempts de végétaux. Ils présentent toutefois des portions en mauvais état. Leurs parements pourraient faire l'objet de campagnes de restauration.

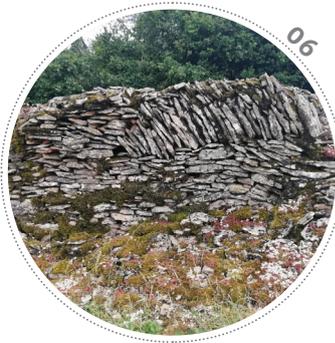
06  
Ce parement se trouve sur un murger en cœur de vignes. Il présente un appareillage particulier de dalles fines posées sur chant. À ce jour il est le seul exemple de ce type relevé sur le Grand Site. S'agit-il d'une campagne de construction particulière ou cet assemblage répond-il à une nécessité technique drainante. On trouve au dessus un verger.

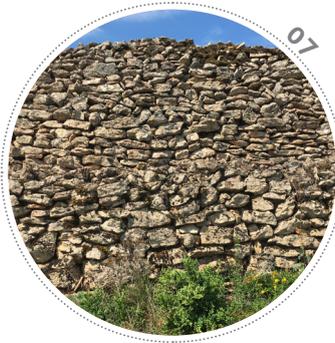
07  
Ce mur de soutènement présente un appareillage en *Opus incertum*. Il est d'une hauteur importante et d'une épaisseur notable. Sa forme est en gradin ce qui peut correspondre sur certains ouvrages à des compléments de structures *a posteriori*. Ici cela correspondrait plus à reprendre une poussée très forte des terres à maintenir en amont. Cela permet d'économiser l'appart de pierre.

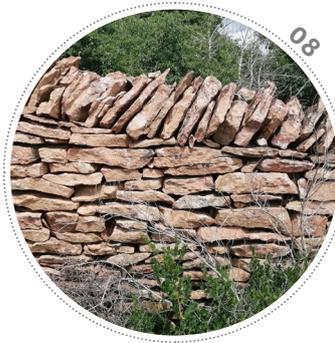
08  
Ce mur délimite la clôture d'une parcelle du chemin menant à la Roche. Il constitue un bel exemple d'un haut mur couvert de dalles posées sur chant.

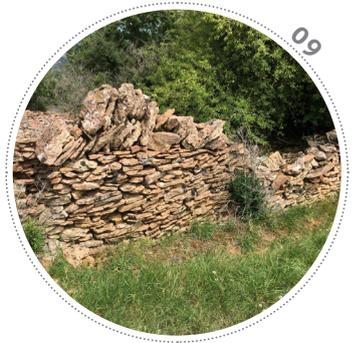
09  
Ce murger de lisière présente les mêmes parements et couverture que le mur précédent malgré que la fonction soit différente. En effet ce murger de lisière maintient des terres et protège les vignes de l'espace «sauvage», non maîtrisé par l'Homme. Cela laisse penser qu'il s'agit d'un même constructeur ou du moins d'une intention d'offrir à ces parcelles une identité commune.

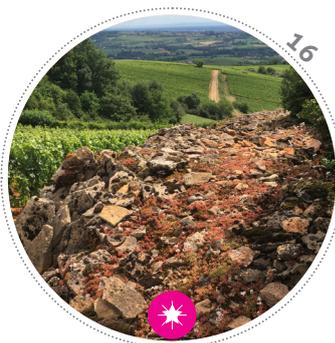
16  
Ce murger atypique se distingue nettement dans le paysage par ses dimensions et sa mise en œuvre.

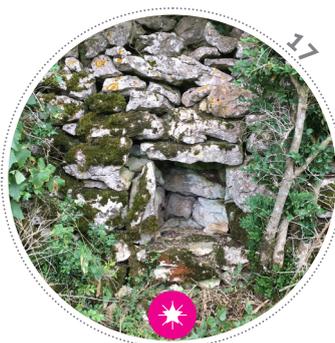
17  
Petite niche que l'on trouve au bas du secteur à l'entrée dans la parcelle. Elle est ménagée dans un murger de lisière dont la maçonnerie est encore bien en place sur les premiers mètres puis qui s'efface dans la végétation plus loin. On trouve assez régulièrement à l'entrée d'un lieu-dit une petite cavité de ce type à hauteur de regard qui pouvait sans doute protéger un objet précieux aux travailleurs des vignes.

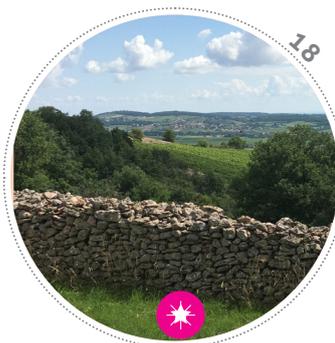
18  
Ce parapet offre un formidable panorama sur le secteur depuis un verger clos de trois épaisses murailles de pierre et d'une haie. Les arbres fruitiers apportent fruits et ombrages proches des parcelles de vignes. Ces dispositions montrent la complexité de la structure agraire mise en place à l'origine de la viticulture solutréenne.

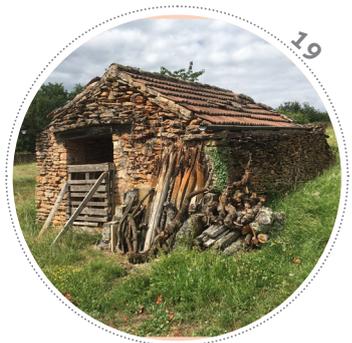
19  
Cet abri de pierre, largement modifié au gré des usages et des époques, est une maçonnerie liée au mortier et ne fait donc pas partie de notre inventaire des ouvrages de pierre sèche. Cependant on distingue un ancien mur de pierre sèche en arraché qui devait clore la parcelle et qui a offert une paroi d'appui pour ériger la construction. On discerne en continuité d'anciennes fondations.

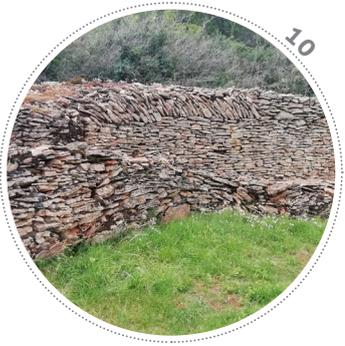
Ce murger de lisière est l'exemple le plus singulier vu sur le Grand Site à ce jour. Il retient un pierrier important et les terres d'une parcelle cultivée en amont. On discerne aisément une rampe qui mène au sommet de l'ouvrage pour continuer de disposer les pierres. On retrouve en partie haute un appareillage sur chant.

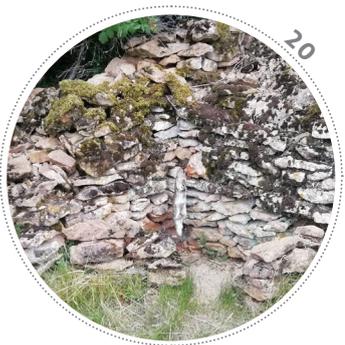
À l'angle des maçonneries de pierre sèche, on trouve un modeste ouvrage étonnant qui s'avère être un piège à renard.

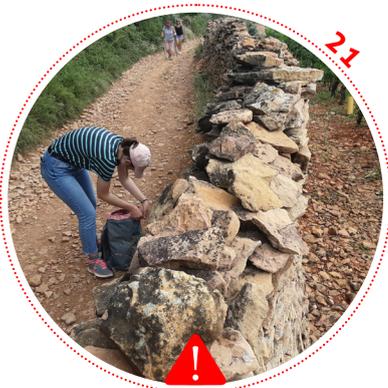
21 Le haut mur le long du chemin menant à la Roche est dans un état sanitaire inquiétant sur plusieurs portions ce qui tend à déstabiliser l'ensemble du linéaire. Au regard du nombre de marcheurs, des engins qui passent à cet endroit il y a une vraie menace voir une urgence pour certaines parties de cet ouvrage.

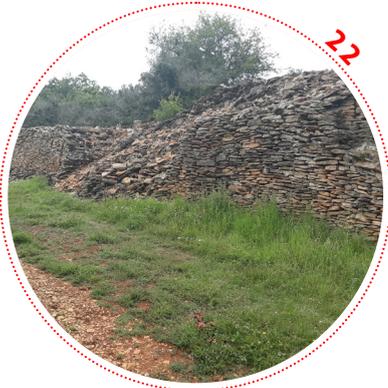
22 Cet ouvrage majeur présente une grande brèche dans son parement. On perçoit la technicité des bâtisseurs au regard de l'état de conservation du reste de la maçonnerie qui reste en place malgré cette large blessure.

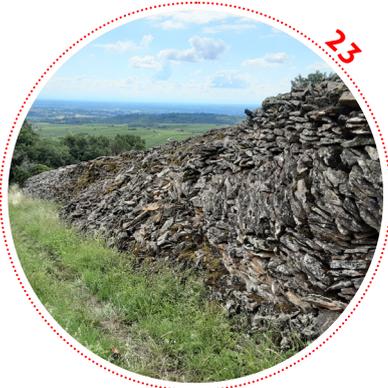
23 Ce murger de cœur de vignes est un autre ouvrage majeur du Grand Site. Il présente des effondrements sur sa partie centrale et peut être des restes d'un abri engagé.

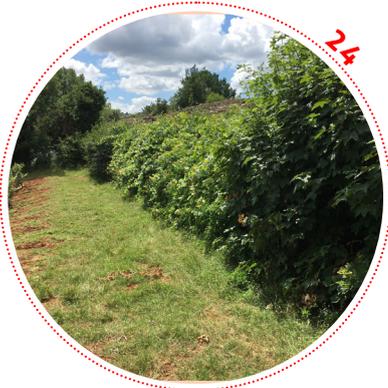
24 Sous cette végétation se trouve un mur de soutènement maintenant une terrasse plantée. Il présente les premiers stigmates d'un manque d'entretien et sans doute des déformations dues au colmatage de la maçonnerie.

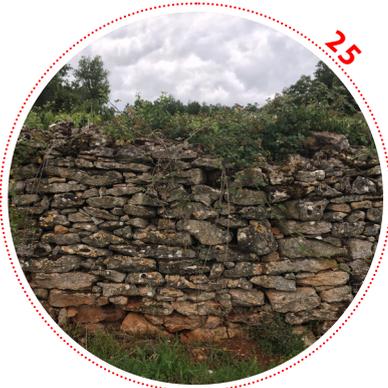
25 Ce haut mur de soutènement se trouve en fond de la première terrasse et commence également à présenter de sérieux désordres dus notamment à la colonisation végétale et à l'érosion des pieds de maçonneries.

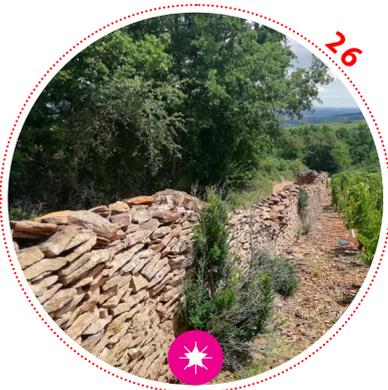
26

Ce mur de limite accompagne le chemin de la Roche sur une cinquantaine de mètres. Il est assez rare de rencontrer un ouvrage de cette hauteur encore en place. Il est coiffé élégamment d'une couverture en hérisson et porte l'identité du Grand Site.

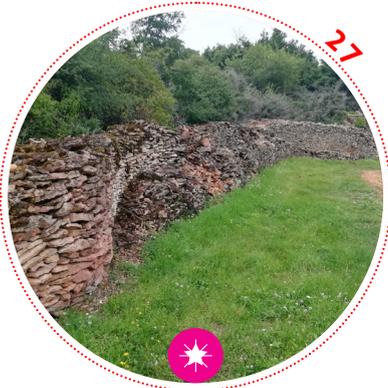
27

Cet ouvrage vient en continuité d'un muret de clôture et offre un fond de scène à la parcelle haute des terrasses. La muraille s'érige de façon notable sur plusieurs mètres et présente une rampe singulière permettant d'accéder au sommet. Le mur maintient en place un pierrier important et libère de l'espace pour les cultures.

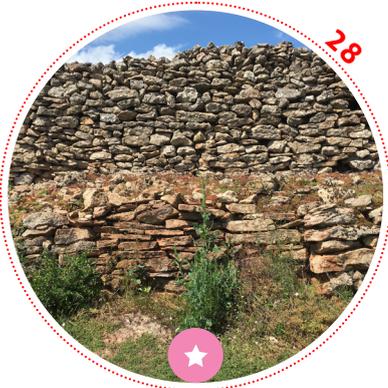
28

Cet ouvrage présente une complexité dans sa mise en œuvre qui tend à correspondre à plusieurs campagnes de montage et/ou de restauration. Il est érigé en deux parties formant un degré à mi-hauteur.

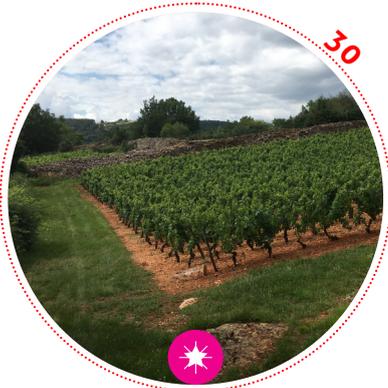
29

Les murs de soutènement constituent l'ossature du paysage viticole. La culture en terrasse du secteur est assez inédite sur le Grand Site et gagne à être soulignée.

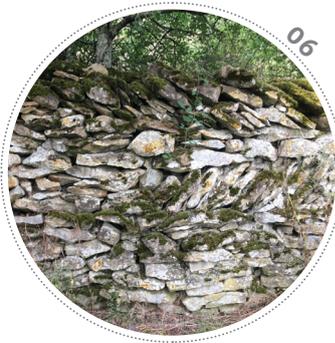
Ce mur de soutènement présente un détail intéressant perceptible sur son parement. Les pierres sont disposées en *Opus piscatum* séparé par deux lits réguliers. Il permet sans doute de répondre à une nécessité de drainage des terres entre la route au dessus et le chemin en contre-bas de l'ouvrage.

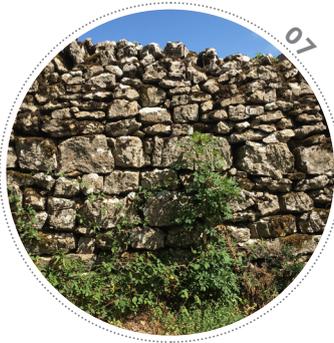
Ce parement est visible sur le haut mur de clôture des parcelles du secteur La Grange Murger. Comme dit précédemment, le prestige du lieu est perceptible au travers des aménagements lithiques. On voit bien ici le soin apporté au choix des pierres du parement massives et robustes sur le soubassement. Les pierres sont taillées pour une pose en assises régulières.

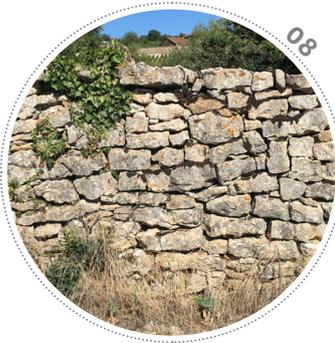
Ce mur de soutènement se trouve dans le secteur Les Longues Raies. Le parement est en *Opus incertum* mais les pierres ont leur face de parement dressée.

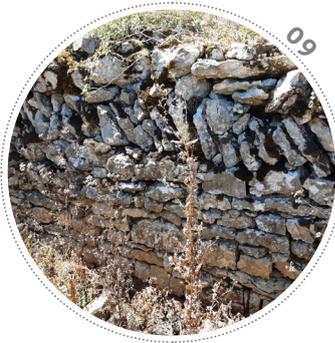
Ce mur de soutènement se trouve dans le secteur Les Longues Raies. Il présente un détail typique de couverture des ouvrages de vignes talutés.

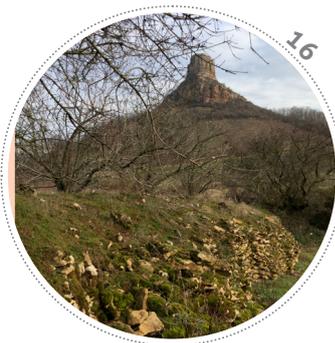
Ce murger de cœur de vigne présente un type singulier de maçonnerie devenue paysage. La géométrie de l'ouvrage est identique à l'implantation que l'on retrouve sur les atlas terriers du XVIIIe. On peut penser qu'il est d'origine. Est ce son ancienneté ou sa mise en œuvre (apport de terre) qui a permis le développement d'une épaisse couche végétale à son sommet ?

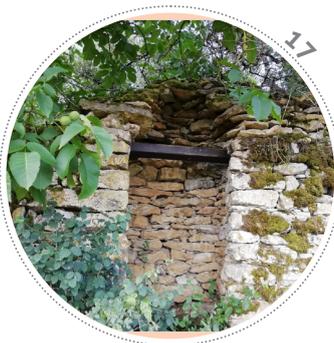
Cet abri est assez original. Il est situé dans un soutènement en *Opus quadratum* (donc prestigieux) et présente une demi voussure en encorbellement. Cet ouvrage se trouve en hauteur (1 mètre du sol) ce qui laisse penser qu'il s'agit d'une niche.

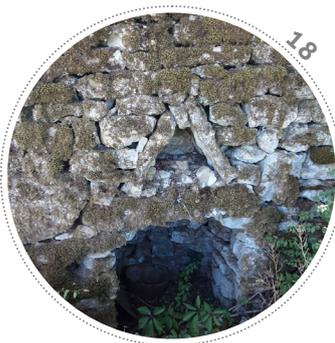
Ces niches se trouvent en partie basse d'un soutènement marquant l'entrée dans le secteur Les Longues Raies. Sa morphologie est singulière pour une construction en pierre sèche. La niche basse est surmontée d'un linteau avec un triangle de décharge.

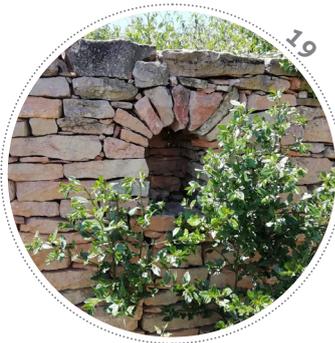
Cette niche est remarquable puisqu'elle est le seul exemple relevé à ce jour d'une niche cintrée présentant des pierres clavées. Il s'agit peut-être d'une maçonnerie récente.

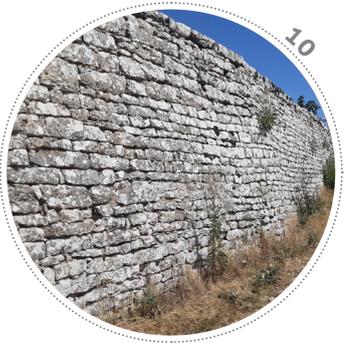
Ce mur soutient une terrasse jardinée dans le secteur de La Grange Murger. Cet ouvrage est d'intérêt majeur de part sa hauteur et du soin de mise en œuvre. La muraille est érigée en *Opus quadratum* ce qui est plutôt rare sur le Grand Site.

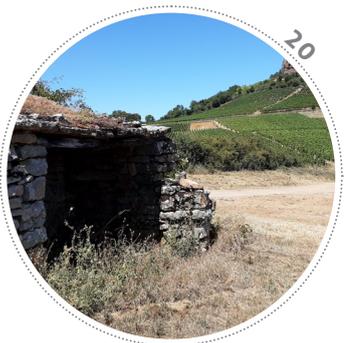
Cette cadole est bâtie en bout d'un murger. Elle marque l'entrée du secteur Les Longues Raies. Sa forme parallélépipédique est singulière. Elle est formée d'une maçonnerie en coude en appui sur le murger. Sa couverture est assurée par de fins chevrons de bois qui ne supporteront plus longtemps le poids des dalles en couverture.

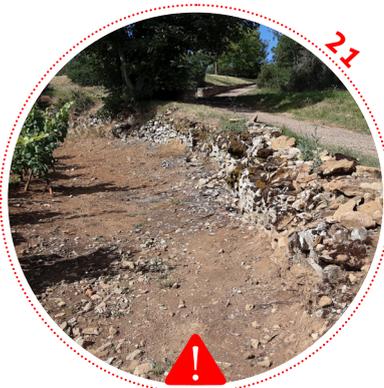
21

Ce clos en demi-lune est dans un état sanitaire alarmant. Les soutènements qui maintiennent la route qui longe sa courbe sont effondrés. Au regard de la fréquentation intense de ce lieu, la pérennité du clos est compromise durablement. Le muret de séparation est lui aussi vétuste.

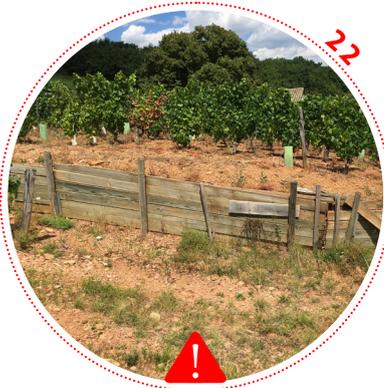
22

Certains ouvrages du secteur de À La Cotonne ou Vignes Derrière sont manquants. Leur rôle est pourtant primordial comme en témoignent les aménagements d'urgence mis en place. Le ruissellement est intense et lessive les terres en pieds de vignes.

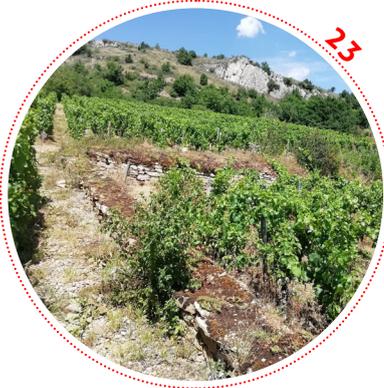
23

Un ancien réseau de clos se déploie au dessus du lavoir. Les maçonneries sont modestes et ne dépassent pas 1 mètre. Pourtant la colonisation végétale participe au délabrement général de cette structure lithique qui a pour rôle principal de maintenir les terres face au ruissellement omniprésent.

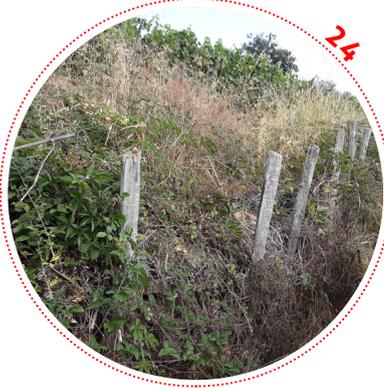
24

On retrouve également sur le secteur Les Condemines des soutènements disparus et remplacés par des berlinoises en bois.

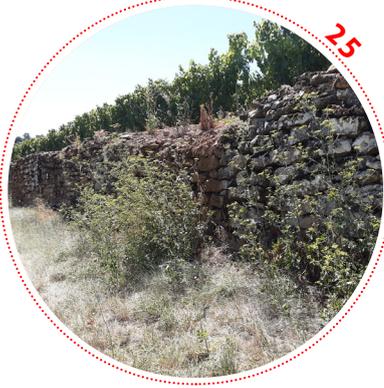
25

Le secteur Les Longues Raies portera encore bien son nom tant que les soutènements seront présents. Des campagnes de restauration ont déjà eu lieu sur des brèches. Cependant on constate de grandes déformations qui laissent présager des dégradations futures importantes.

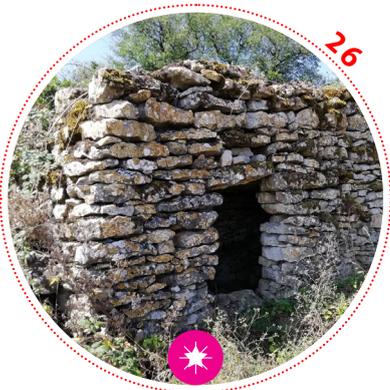
26

Quelle surprise de découvrir cette cadole qui s'insère parfaitement dans un ouvrage épais de pierre sèche. Elle présente un abri de grande taille à l'entrée haute du secteur Les Condemines.

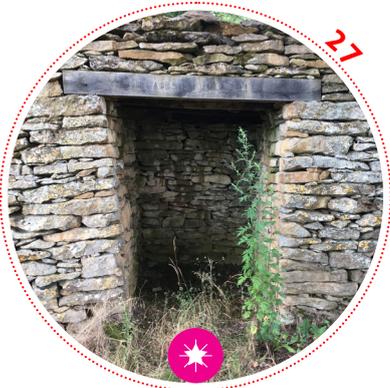
27

Cette cadole restaurée avec soin par l'association locale « Villages en Vie » est un bel exemple de chantier de restauration qui offre un découverte du patrimoine vernaculaire du Grand Site.

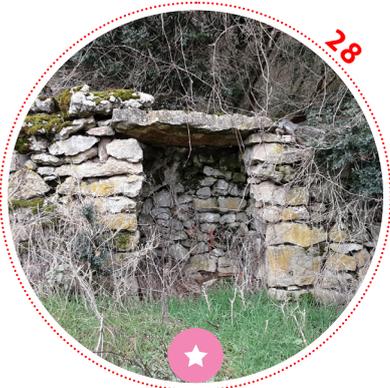
28

Ouvrage modeste mais méritant attention, ce petit abri bas présente une belle pierre de couverture.

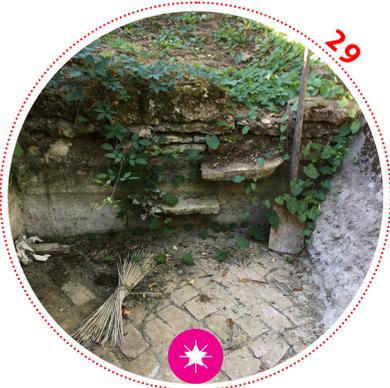
29

Ce bassin fait partie d'un ensemble majeur autour d'un réseau d'eau. Il est détaillé dans une fiche ensemble remarquable (E-001).

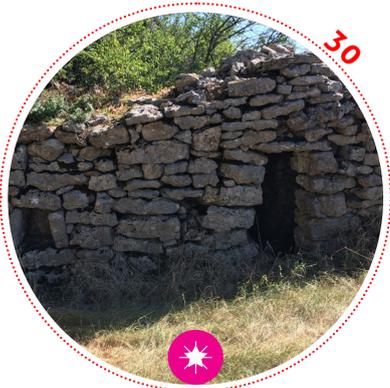
30

Dans le secteur Aux Marzes un ensemble lithique majeur encadre les parcelles de vigne. La cadole est détaillée dans une fiche ouvrage remarquable (Ce-02).

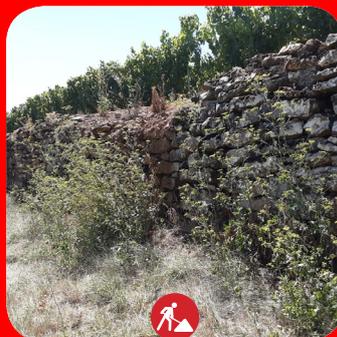
02

Les déformations notées sur les ouvrages de soutènement, notamment dans le secteur Les Longues Raies sont autant de chantiers de restauration futurs à mener. Il conviendrait également de sensibiliser les acteurs à la modification des pratiques d'entretien et les usages qui pourraient accélérer le phénomène en général.

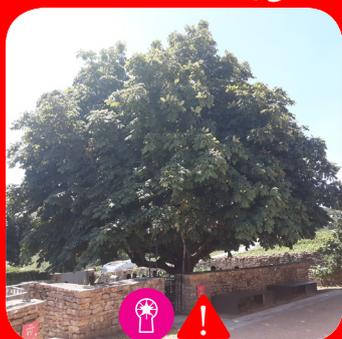
05

La Maison du Grand Site est bien entendu un autre secteur qui demande une attention particulière comme c'est déjà le cas actuellement. Certains ouvrages de soutènement présentent des déformations importantes dont l'une sur la route qui menace de s'effondrer. Le stationnement pourrait être déporté pour plus de sécurité.

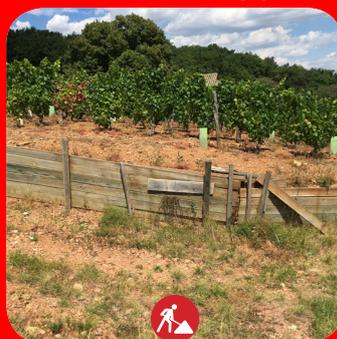
06

Comme noté sur le diagnostic sanitaire, plusieurs ouvrages de soutènement sont éliminés et remplacés par des berlinoises. La démolition doit faire l'objet d'un permis ! Il faut aussi établir d'urgence une règle de conduite pour gérer les ruines d'un ouvrage : tri et stockage des pierres pour réemploi local par exemple.

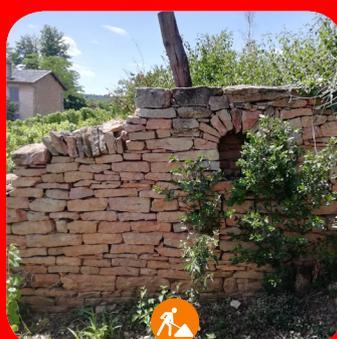
08

Des objets de qualité perdurent dans le paysage. Ils sont de nombreux témoignages de la vie sociale et culturelle des villages. Il faut donc veiller à les transmettre en assurant la pérennité des ouvrages qui les portent comme ici où le mur de séparation est en grande partie effondré.

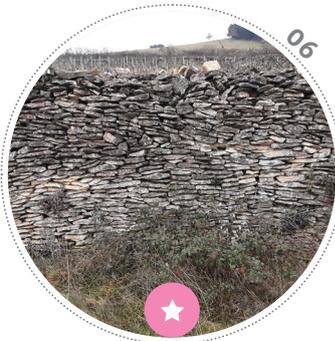
06  
Mur de soutènement formant un clos. Cet ouvrage présente un parement typique des maçonneries que l'on trouve au cœur des espaces cultivés. On peut aisément imaginer que les pierres sont issues de l'épierrement de la parcelle. On discerne en partie basse un effort plus prononcé pour dresser un parement et des lits réguliers.

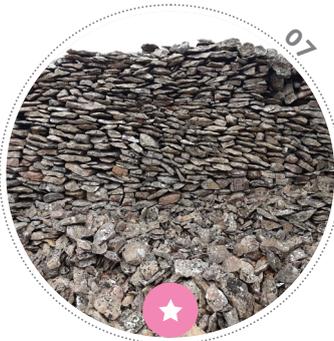
07  
Tout près de ce soutènement on trouve une série de linéaires marquant la limite Ouest des vignes. On retrouve le même type de pierres, petites, peu ou pas retaillées, posées selon des lits plus ou moins réguliers.

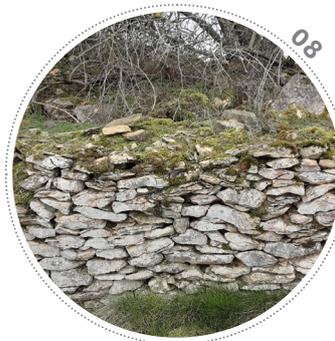
08  
Le long d'un affleurement rocheux on trouve un murger au parement en *Opus incertum*. Les moellons employés pour le parement sont ici plus importants.

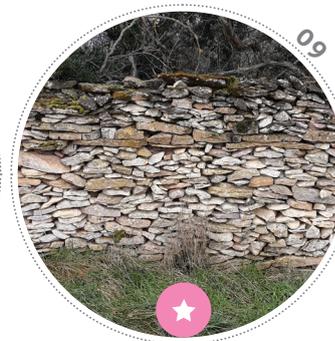
09  
Maçonnerie en léger retrait des vignes, cet ouvrage se distingue dans le paysage. Les pierres utilisées sont de plusieurs factures. On perçoit trois lits qui traversent le parement, comme trois arases successives, peut-être des ceintures de chaînage horizontal.

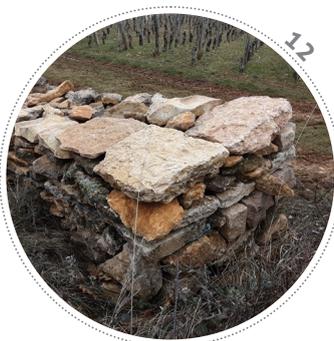
12  
Roches mixtes employées pour la restauration d'un ouvrage de soutènement.

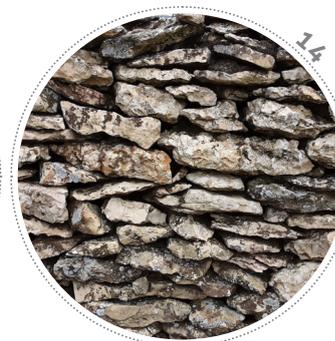
14  
Autre type de pierres issues d'un sol calcaire à «chailles».

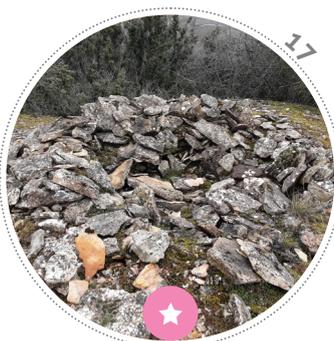
17  
Au sommet d'un murger de lisière des pierres ont été dressées selon un plan circulaire formant une sorte de creux. Mystérieuse singularité n'ayant jamais été constatée en d'autres lieux.

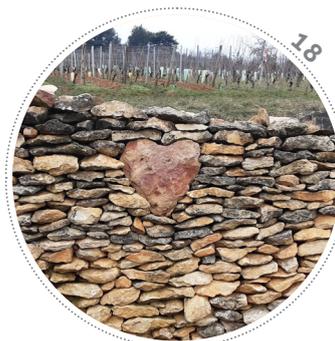
18  
Pierre taillée encastrée dans le corps de maçonnerie. La pierre rappelle l'affleurement rocheux du chemin tout proche et les pierres rougeoyantes du lieu-dit Au bois de fée...

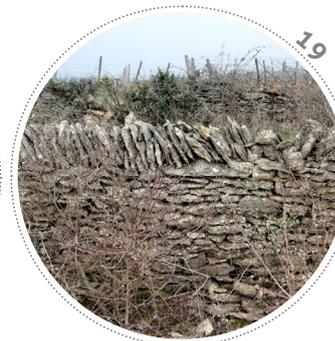
19  
Couronnement en hérisson conservé sur une petite portion du long linéaire de ce mur.

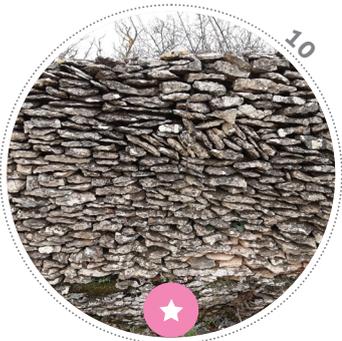
Parement d'un murger de lisière fondé sur un affleurement rocheux. On peut directement percevoir la corrélation des pierres employées pour la confection de la maçonnerie et la roche similaire en pied.

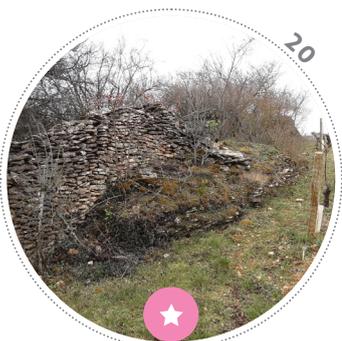
Murger de lisière enjambant la Roche le long des pieds de vigne.

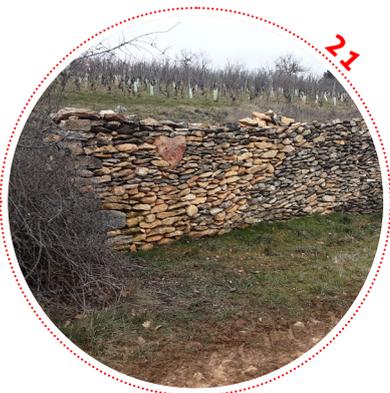
21

Restauration réussie d'un mur de soutènement en contrebas du chemin.

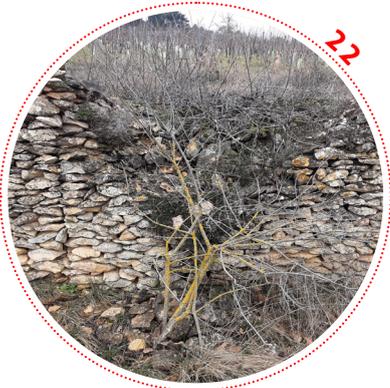
22

Malheureusement, la suite du linéaire présente des désordres et des effondrements.

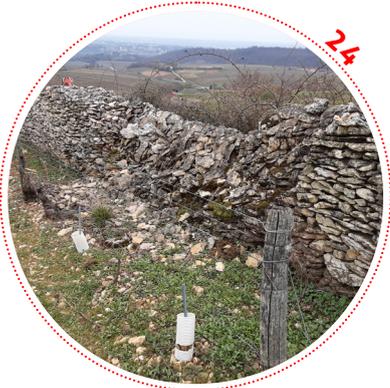
23

Ce linéaire marquant la limite avec la combe et protégeant les vignes des intrusions des animaux et du vent est en train de se désagréger.

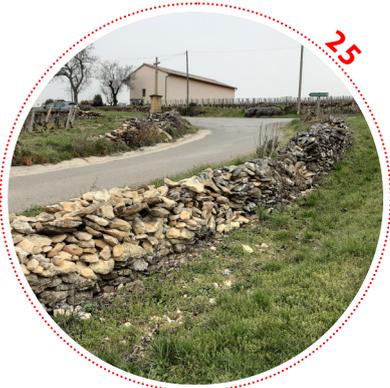
24

La Corege et le Clos de la Maison présentent des structures lithiques au dessin intègre mais dans un état sanitaire préoccupant.

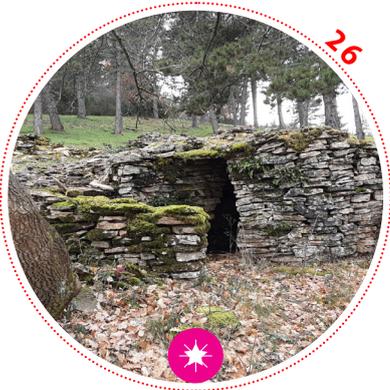
26

Cette cadole est un exemple majeur. Elle servait d'abri pour des chèvres et témoigne du savoir-faire local et de la connaissance fine de cette technique constructive. (cf fiche Ca-03)

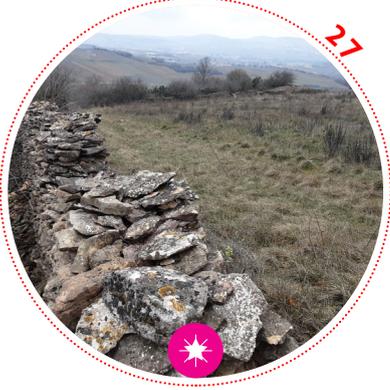
27

Dans le lieu-dit En Bertilionne se trouvent quelques parcelles présentant des clôtures permettant de marquer les limites parcellaires tout en reprenant les différences de niveau. Le linéaire Ouest fait sans doute également écran au vent et protège les cultures des bêtes qui devaient pâturer dans les prés environnants.

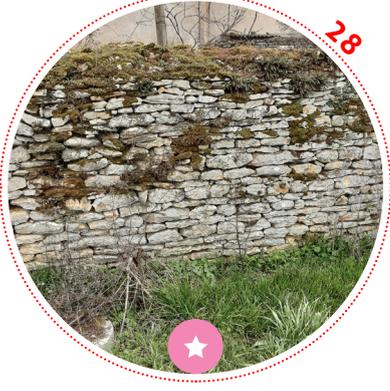
28

Ouvrages de pierre sèche formant une terrasse jardinée pour les habitations.

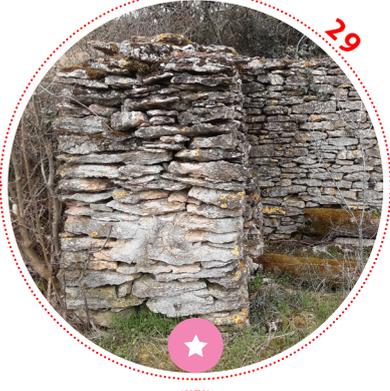
29

Large muraille en continuité d'un murger à l'élégant parement. L'entrée des parcelles du lieu-dit Clos de la Maison est ainsi marquée par une large interruption dans la maçonnerie. Le linéaire se prolonge ensuite avec une mise en œuvre beaucoup plus modeste.

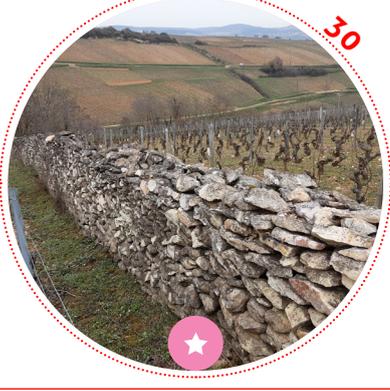
30

Muret ou murger de cœur de vigne dévalant la pente du lieu-dit La Rochette. Il est très bien conservé et constitue le seul rescapé de ce type d'ouvrage dans le secteur.

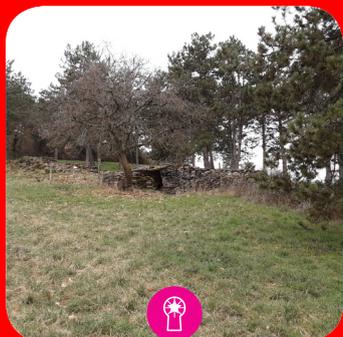
01

Rare exemple d'un pré clos de murs et ayant conservé plusieurs abris dont l'un est d'intérêt majeur. Ce site est à préserver et valoriser en priorité. L'entretien a déjà été assuré par «Villages en Vie» et relayé par la commune.

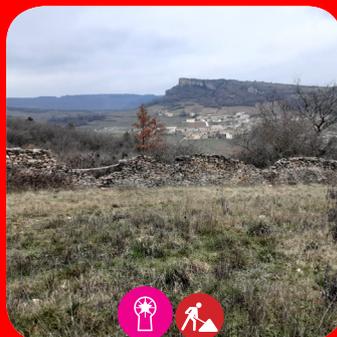
02

En continuité des Brûlés, l'état du fragile cordon qui marque la limite avec les vignes est inquiétant. Le secteur mérite une attention toute particulière puisqu'il offre un panorama et témoigne d'un paysage rural authentique.

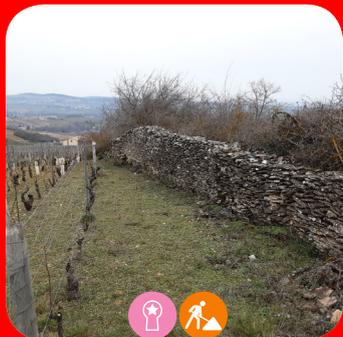
03

Murger d'intérêt patrimonial à préserver et restaurer dans la continuité des linéaires formant un clos autour du lieu-dit La Corege

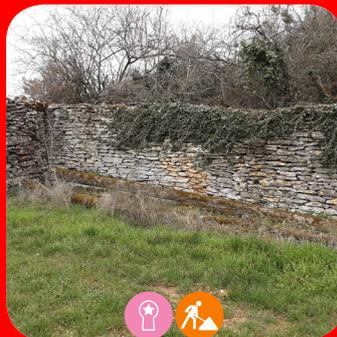
04

Linéaires de murs et murgers présentant un intérêt patrimonial remarquable. Ils enserrant les parcelles du Clos de la Maison. Ce secteur mériterait d'être restauré pour assurer la transmission de ce patrimoine vernaculaire à proximité des zones habitées.

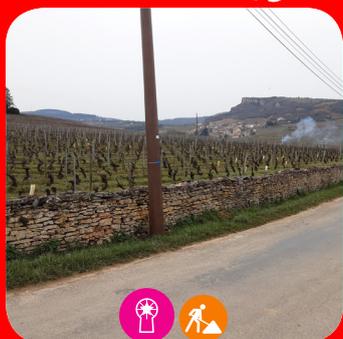
05

La voie reliant le bourg de Solutré-Pouilly et le hameau de Pouilly constitue un axe de découverte du territoire. L'identité paysagère perdue par la présence des ouvrages de pierre sèche le long des coteaux. Il faut veiller à l'impact des interventions dans le paysage pour assurer une cohérence identitaire.

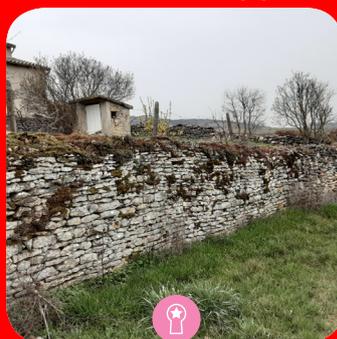
06

Certains ouvrages dans le hameau sont d'intérêt patrimonial. Notamment des soutènements portant des jardins ou des clôtures marquant la limite avec l'espace public. Rares témoignages, ils sont de plus en plus remplacés par des maçonneries au mortier ou des voiles béton.

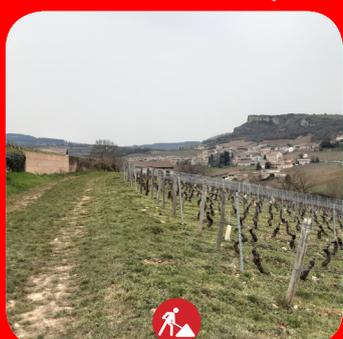
07

Ici plusieurs campagnes de construction ont été menées pour remplacer des murs de pierre sèche par des enrochements ou par des voiles subtilement teintés dans la masse. Ce secteur, présentant encore des effondrements, permettra d'évaluer l'intérêt de l'introduction de ces techniques dans le paysage.

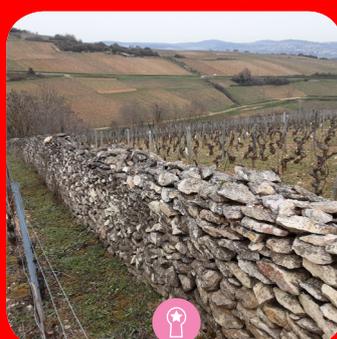
08

Seul exemple de ce type dans tout le secteur, cet ouvrage semble avoir reçu une attention particulière pour nous parvenir dans cet état de conservation.
