VERGISSON

Inventaire

non exhaustif des ouvrages de
pierre sèche du Grand Site de
France Solutré Pouilly Vergisson

Inventaire / Carnet des relevés

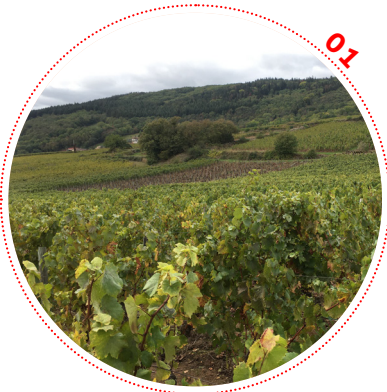
01

Vue sur le secteur Carementrant et sa structure lithique visible de loin et marquant l'entrée Nord de Vergisson depuis la route départementale.

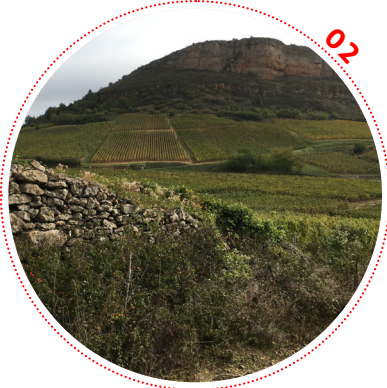
02

Vue sur le secteur des Croux et ses coteaux abrupts sous la Roche. Seuls des ouvrages en partie haute des pentes subsistent.

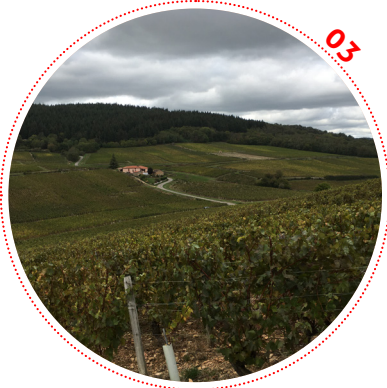
03

Vue sur le secteur de la Combe Poncet et son ensemble bâti. Des ouvrages de pierre sèche marquent encore les limites des entités viticoles habitées.

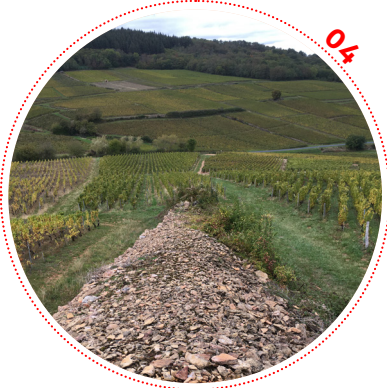
04

Vue sur la Combe Poncet depuis le sommet du gros murger secteur Les Croux. On perçoit dans le paysage de vignes encore quelques gros soutènements.

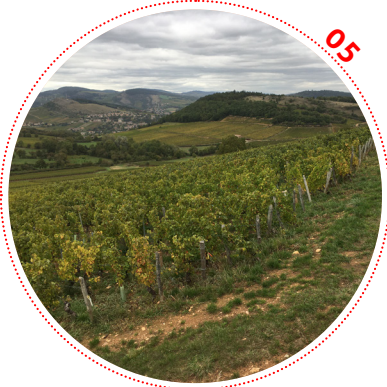
05

Vue depuis Les Croux du secteur Tiller sous le Mont Brison et de la commune de Bussières au loin.

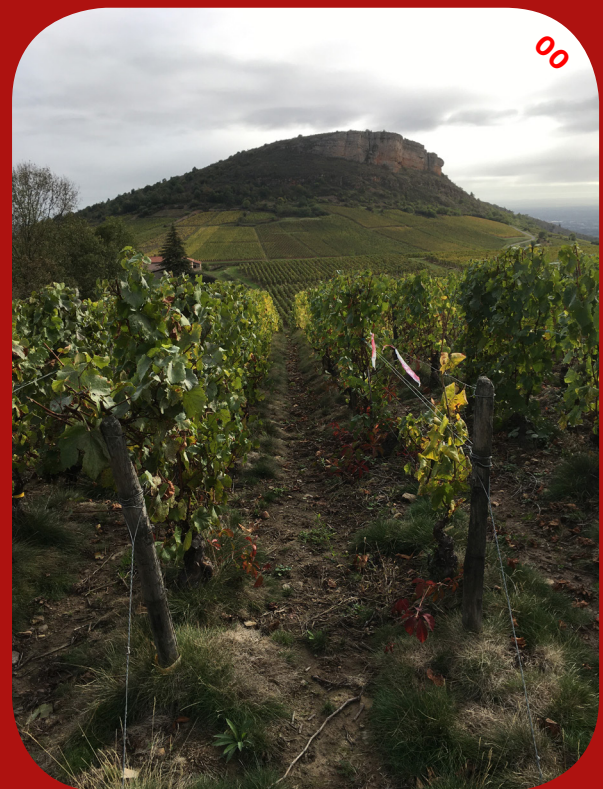
00

Ce secteur est marqué par l'éperon doux de la Roche de Vergisson. Le site présente de beaux coteaux abrupts et des pentes plus vallonnées remontant jusqu'au Bois Rosier. En son cœur, la Combe Poncet offre un paysage plus accidenté, maîtrisé par quelques beaux ouvrages de soutènement. La route D177 qui traverse le bourg sillonne au fond de la vallée. Ce lieu constitue l'entrée Nord de la commune.

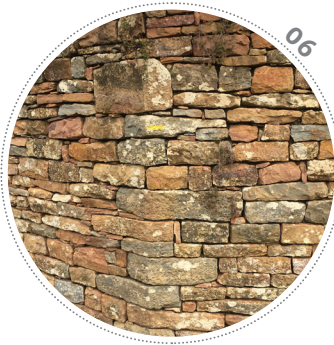
06 Parement en *Opus quadratum*, larges moellons taillés et posés en assises régulières. Des pierres de taille importante rigidifient le chaînage d'angle.

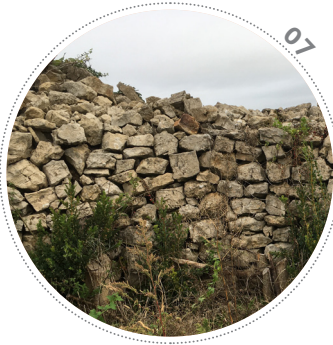
07 Parement en *Opus incertum* d'un murger de cœur de vigne du secteur En Carementrant. Le type de pierre employé provoque une esthétique de parement très différente. La parcelle ainsi délimitée par cet ouvrage est déjà visible au XVIII^e siècle. Il pourrait s'agir d'un ouvrage originel.

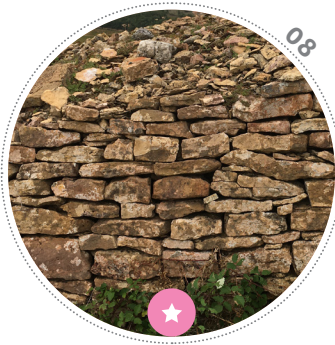
08 Parement remarquablement préservé d'un murger en cœur de vigne. On note également l'absence de végétation au sommet de l'ouvrage. Cet ouvrage se trouve juste à la lisière des éboulis de la Roche. Les moellons présentent plusieurs faces taillées soigneusement pour une pose en assises régulières.

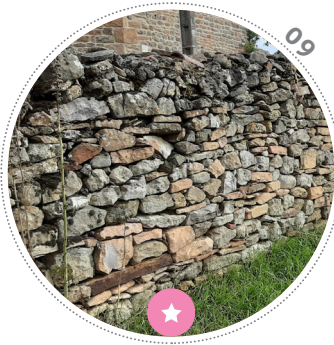
09 Mur de soutènement routier présentant une déformation importante avec des risques d'effondrement. Le mur marque la limite Nord d'un petit clos au cœur des habitations.

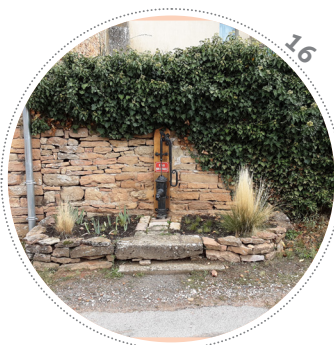
16 Mise en scène d'une fontaine par un aménagement de pierre sèche et de plantations en pieds d'un mur soutenant une terrasse jardinée au-dessus.

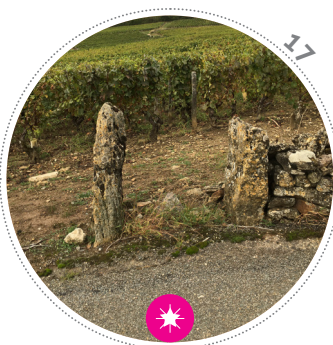
17 Pierres dressées marquant l'accès à la parcelle. Un reste de muret s'appuie encore sur le jambage droit.

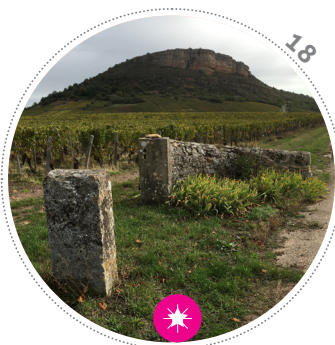
18 Stèles taillées présentant des encoches et paumelles pour une barrière. Un mur maçonné au mortier et un parterre d'iris prolongent le portail.

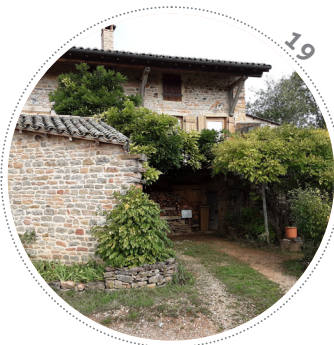
19 Maison vigneronne dont l'entrée est marquée par des murets en arc protégeant des plantations. On trouve également, à quelques pas de là, une fontaine à préserver de la même façon.

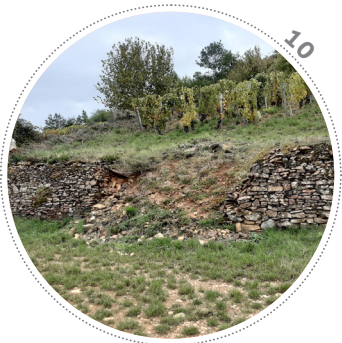
10

Mur soutenant la terrasse cultivée en clos. Les ouvrages présentent de larges brèches et des déformations mettant en danger la pérennité du clos.

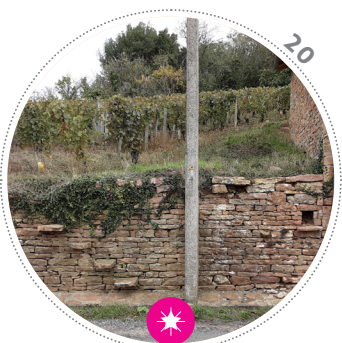
20

Mur de soutènement, secteur Aux vignes Dessus, comportant des marches en saillie et une petite niche à hauteur de main. L'escalier est visible depuis la route des Bruyères.

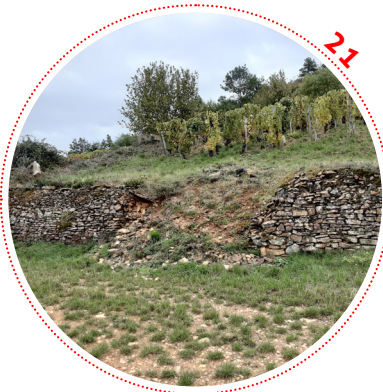
21

Ce clos en terrasse se situe en lisière des éboulis de la Roche en partie haute du secteur Les Croux. La stabilité des terres est menacée par le ruissellement immuable.

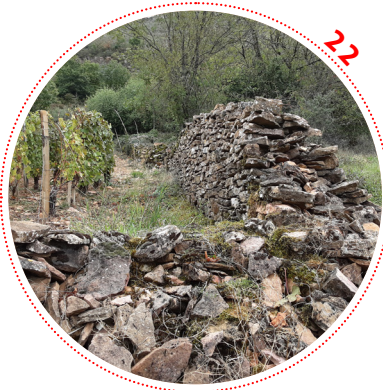
22

Ce mur séparatif permet de clôturer la partie Sud du clos. Un de ses parements s'est effondré. L'intégrité de la maçonnerie est alors menacée dans son ensemble.

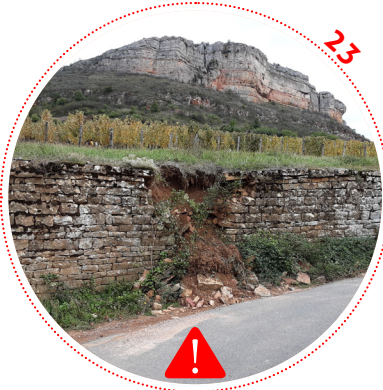
23

Ce mur de soutènement présente une brèche importante avec un effondrement sur la voirie menant à la Roche.

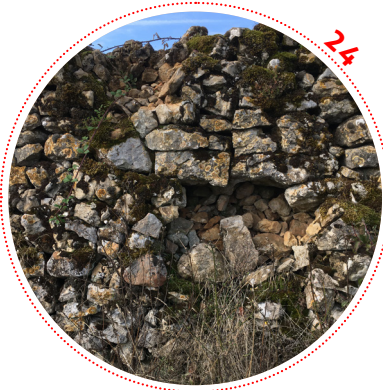
24

Le parement de ce mur de soutènement est assez détérioré. Ponctuellement il présente des lacunes et les pierres de couvertures tombées ne jouent plus leur rôle de maintien. L'ensemble se délite par le haut.

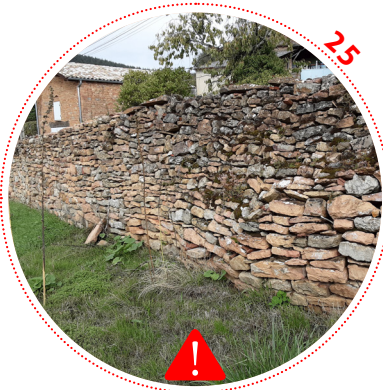
25

Ce soutènement subit une poussée forte des terres et de la voirie qu'il supporte. Il en résulte une déformation menaçante en contrebas sur la parcelle de vigne.

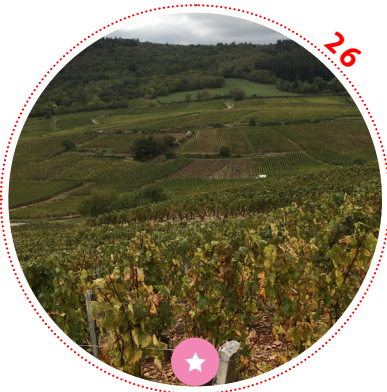
26

Ensemble lithique secteur Carementrant encore visible dans le paysage malgré l'état sanitaire préoccupant de chacun des ouvrages. Le dessin des parcelles est semblable au découpage visible sur les plans d'archives datés du XVIII^e siècle.

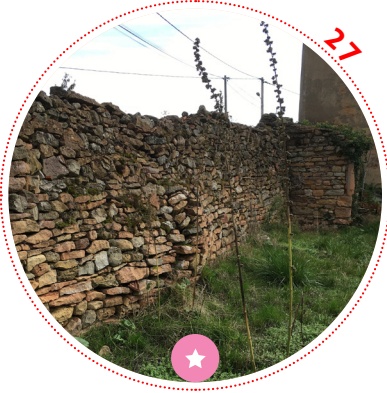
27

Mur de soutènement, présentant de graves désordres, formant un petit clos de vignes entre deux habitations dans le secteur Vers la Croix. Un abri couvert de tuile se trouve au bout du linéaire.

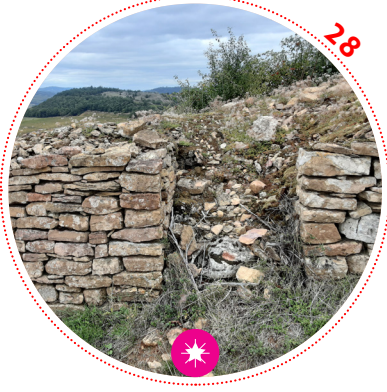
28

Clos, dans le secteur Les Croux, formé par divers ouvrages dont un murger au parement remarquablement conservé, des niches ménagées dans des soutènements et ce qui reste d'un escalier ou abri ?

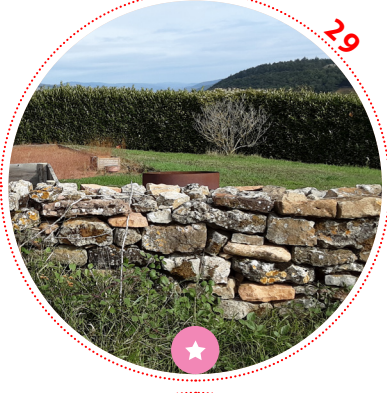
29

Rare exemple de meurot encore en place, secteur Combe Poncet. Il marque la limite entre le jardin et le chemin menant aux vignes. Il est envahi en partie par la végétation et présente des effondrements présageant d'un sombre destin.

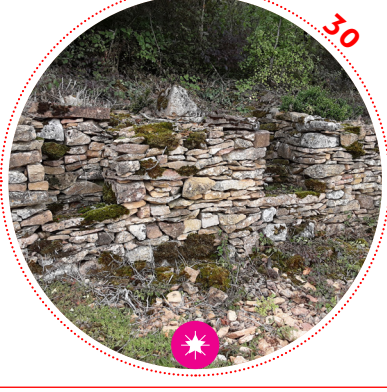
30

Niche engagée dans un petit mur de soutènement formant un clos. Un emplacement, orienté Ouest, pour une ruche ? Un petit escalier permet d'accéder facilement à la parcelle juste en contrebas d'un chemin, secteur Les Croux.

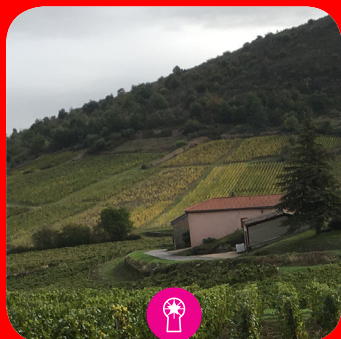
01

Clos, dans le secteur Les Croux, formé par divers ouvrages dont un murger au parement remarquablement conservé, des niches ménagées dans des soutènements et ce qui reste d'un escalier ou abri ?

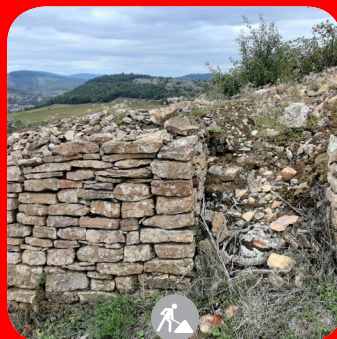
02

Ce murger de cœur de vignes est un bel exemple de ce type d'ouvrage. Il faut veiller à son entretien régulier pour assurer la pérennité de cette maçonnerie. Il peut être envisagé de restaurer ce qui semble être un escalier dans le cadre d'un chantier école.

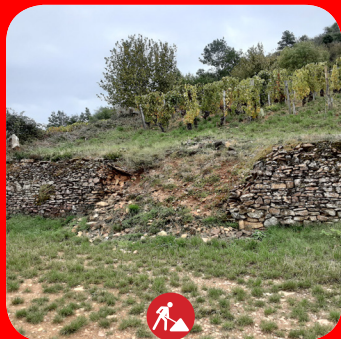
03

Ce soutènement ferme la partie basse d'un clos. Cette brèche est importante et continuera de s'élargir sans restauration.

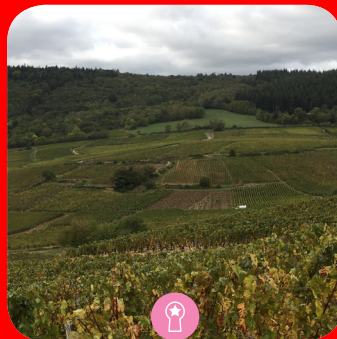
04

Ensemble lithique secteur Carementrant encore visible dans le paysage malgré l'état sanitaire préoccupant de chacun des ouvrages. Le dessin des parcelles est semblable au découpage visible sur les plans d'archives datés du XVIII^e siècle.

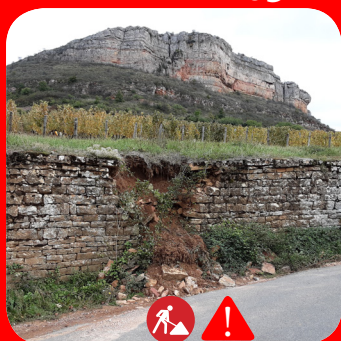
05

Outre son état sanitaire alarmant, ce mur participe à l'identité du Grand Site. Ce soutènement, à la croisée de la départementale et du chemin de la Roche, véhicule la matérialité du paysage et l'héritage de la culture de la vigne comme en témoigne ce cadrage éloquent.

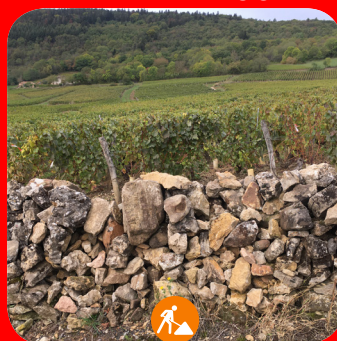
06

Ce linéaire de maçonnerie le long de la route départementale pourrait faire l'objet d'une restauration. Il marque l'entrée Nord dans la commune et participe à l'identité vigneronne de ce lieu.

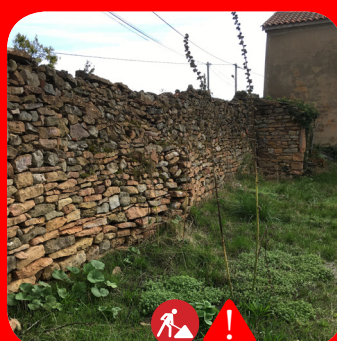
08

Le mur soutenant la voirie montre de grosses déformations qui se conclueront certainement par un effondrement. Il faut intervenir rapidement sur cet ouvrage.

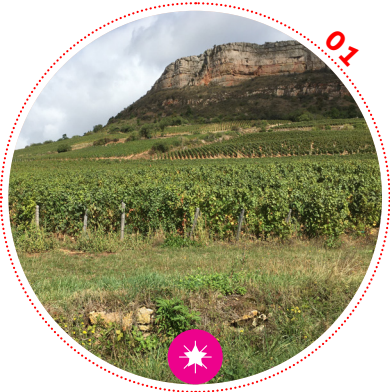
01
Vue générale du secteur Ouest des Crays. On distingue bien un réseau lithique dense autour des parcelles de vignes.

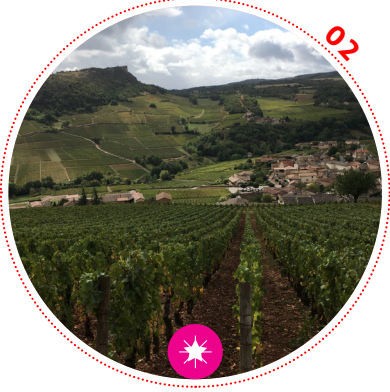
02
Au centre du secteur des Crays, peu d'ouvrages sont encore présents.

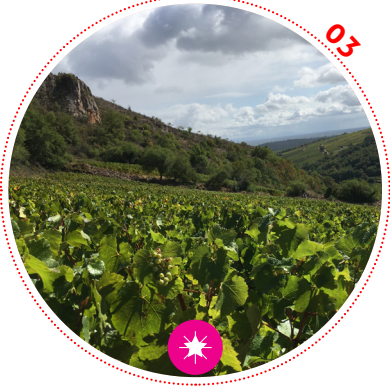
03
En partie Est du secteur Les Crays, un large murger de cœur de vignes s'élève au dessus des vignes.

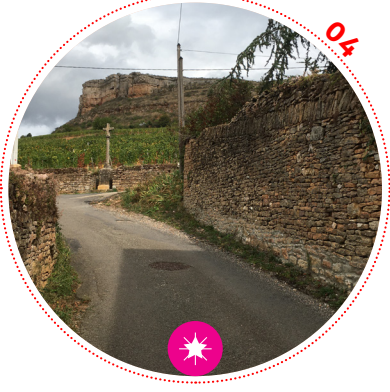
04
Le secteur Le Nambret regroupe un bel exemple de réseau de murs au cœur des habitations. Ici les parcelles de vignes côtoient les jardins et les maisons.

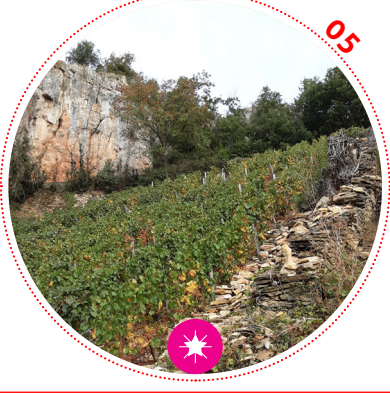
05
Le secteur de la Marechaude présente une forte déclivité. L'espace est très restreint entre les rochers. Le terrain est préservé des dégradations naturelles par de puissantes maçonneries de pierre sèche.

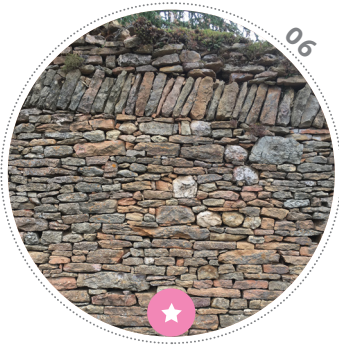
06
Secteur Le Nambret, un élégant mur protège de sa hauteur un jardin en partie haute d'une habitation. Il est prolongé par un muret le long du chemin menant Aux Crays.

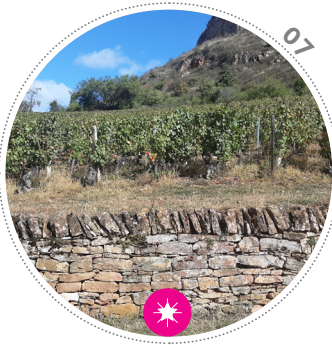
07
Ce mur de soutènement est modeste de par sa hauteur, toutefois il offre un exemple typique d'une couverture de pierres posées sur chant. Il borde sur une dizaine de mètres la route menant à la Roche.

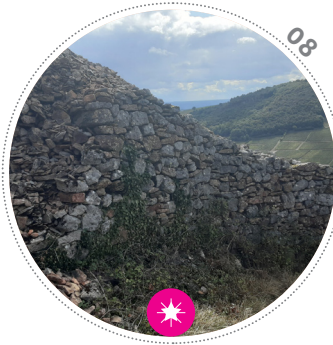
08
Il s'agit ici d'une partie du parement Ouest d'un murger remarquable. Il n'est pas régulier et présente des pierres grossièrement taillées. Il est représentatif des mises en œuvre «de viticulteur» nécessitant une rentabilité et une simplicité pour répondre aux difficultés du terrain.

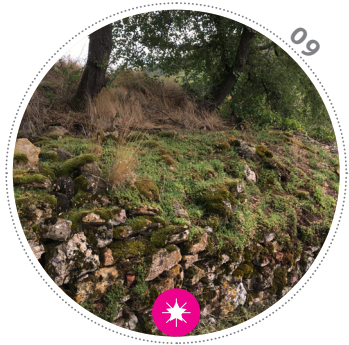
09
Plus à l'Est on retrouve un autre murger en cœur de vignes. Les pierres et le parement semblent plus ou moins identiques. C'est sans doute la mise en œuvre qui diffère avec des remblais de terre plus importants permettant l'installation et le développement d'une diversité d'espèces végétales et animales.

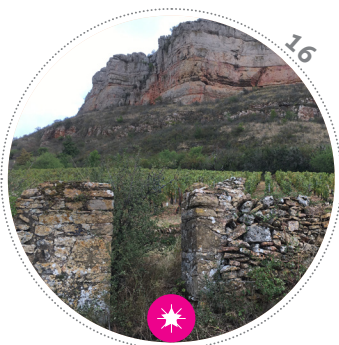
16
Cette entrée de parcelle restaurée au mortier donne accès depuis le chemin de la Roche au clos en contrebas. Des pierres de taille forment les jambages. Il n'a pas été observé d'encoche pour une ferronnerie.

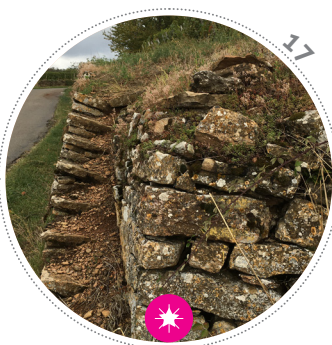
17
Une série d'escaliers maçonnés permettent d'accéder aux vignes depuis la route des Crays. Ils sont relativement bien conservés et présentent un intérêt patrimonial majeur.

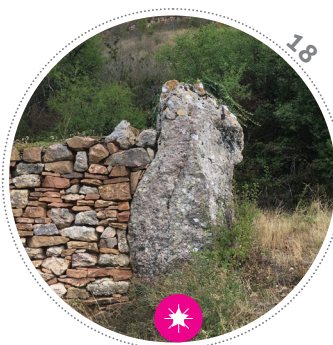
18
Le long du chemin de la Roche cette pierre dressée finalise un mur restauré. Ce dernier offre un aperçu du panel de couleurs des pierres du Grand Site avec un parement de pierres polychrome et polymorphe.

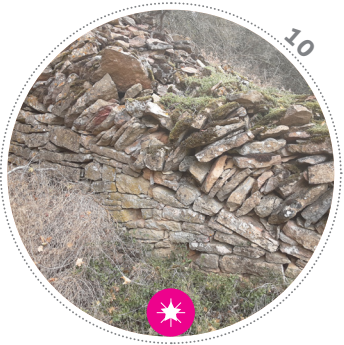
10

En continuité du murger de cœur de vignes précédant, se trouve un murger de lisière intrigant de part son parement et la couverture de pierres posées sur chant.

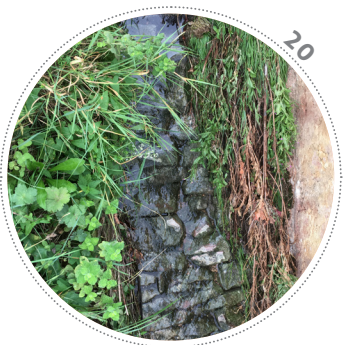
20

Caniveau recueillant les eaux de ruissellement du secteur le long de la route.

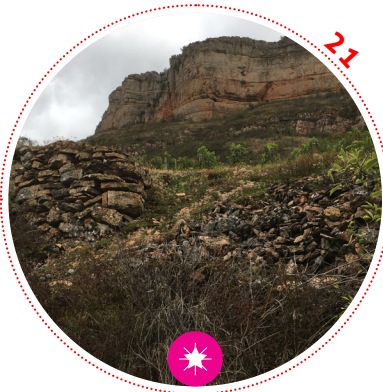
21
Ce mur de soutènement emblématique présente une brèche importante et une colonisation végétale avancée sur la partie Est.

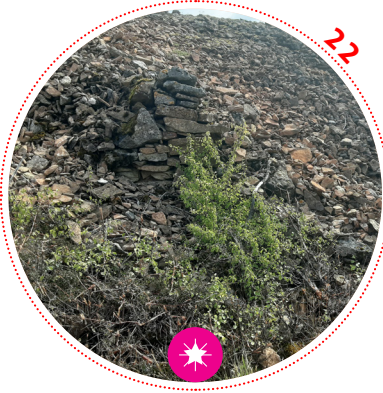
22
Les parements de ce murger sont en grande partie éboulés. Ici seules quelques pierres sont encore visibles au centre d'une marée de cailloutis. Plus loin sur le linéaire Sud, un parement est encore en place et atteste de la morphologie ordonnée originelle de l'ouvrage.

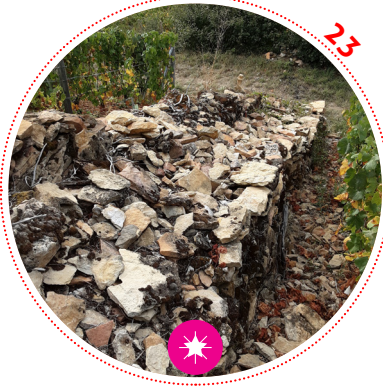
23
Les parcelles de vignes sont divisées par un mur dans le sens de la pente. En partie haute il n'est qu'un simple muret d'une épaisseur de 50 cm tandis qu'il est prolongé au Nord par une épaisse muraille d'un bon mètre de large. Cependant cette maçonnerie présente les stigmates d'un envahissement végétal prolongé.

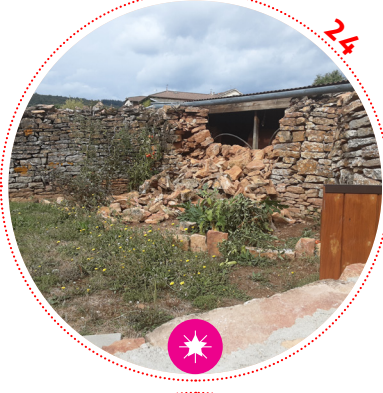
24
Brèche importante dans un mur séparant un petit jardin d'un appentis. On trouve une implantation identique de maçonneries sur les plans d'archives du XVIIIe.

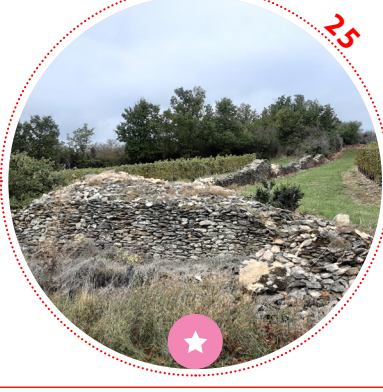
25
Cette longue muraille s'étiolé avec le temps. Elle protège de sa hauteur et de son épaisseur les vignes exposées sur le dos de la Roche. Elle forme un clos qui semble trouver des origines dès le XVIIIe selon les plans historiques.

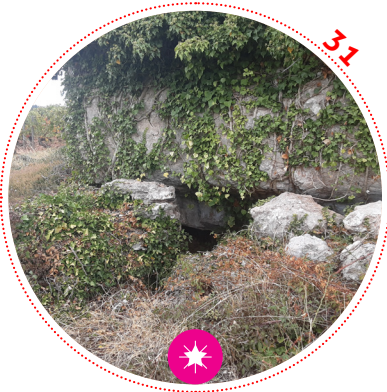
31 Cet abri se situe à la pointe Ouest du secteur Les Crays. Il est d'un intérêt majeur car tout à fait inédit. Il profite de la présence d'une roche. Des murs de pierre sèche protègent la cavité formée et offrent un abri au cœur des parcelles de vignes.

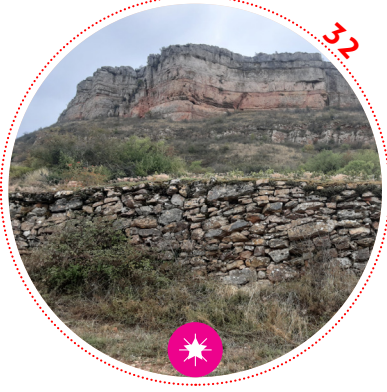
32 Ce mur de soutènement est d'un intérêt majeur d'abord pour ses dimensions : une hauteur moyenne de 3 mètres. Mais il a également la particularité d'être formé de pierres (grès ?) de larges dimensions ce qui témoigne de la volonté des constructeurs de créer un ouvrage qui traverse le temps.

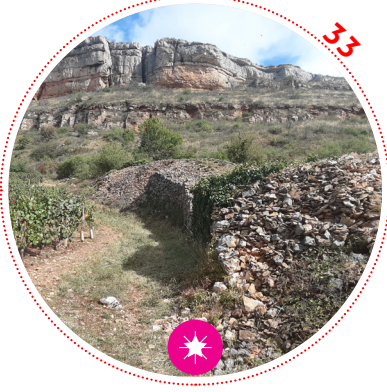
33 Ce murger trace une ligne majestueuse dans le secteur Ouest des Crays. Il est sans doute issu de l'épierrage de terre à l'origine de la mise en culture des parcelles alentour. Ses parements sont largement effondrés mais il subsiste quelques morceaux.

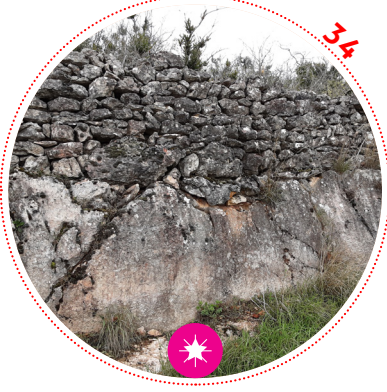
34 Ce murger de lisière est d'un intérêt remarquable car ses maçonneries sont bâties sur un affleurement rocheux. Cet exemple est bien représentatif de l'extrême pouvoir d'adaptation de cette technique constructive respectant la nature du lieu, et de la notion de durabilité qu'elle véhicule.

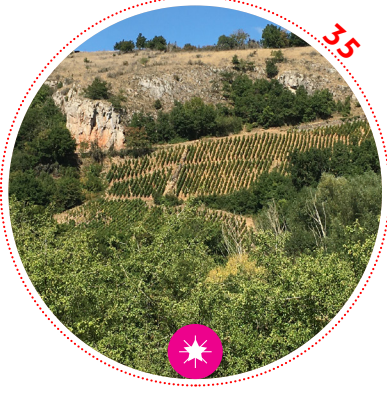
35 Le secteur de la Marechaude est une petite zone cultivée sur un coteau extrêmement incliné. Il présente un système lithique varié et concentré : des soutènements, des murs séparatifs, murger de lisière, pierriers et un murger en cœur de vignes remarquable. Le paysage a-t-il été préservé grâce à sa topographie escarpée ?

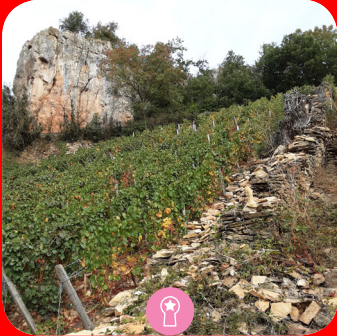
01

Le secteur de la Marechaude demande une attention appuyée pour sa préservation. Il est bien visible depuis la route départementale et depuis le chemin qui mène au dos de la Roche de Vergisson. Il en va de la pérennité des parcelles cultivées. Dans cet écrin se trouve un mur de séparation qu'il faudrait remonter.

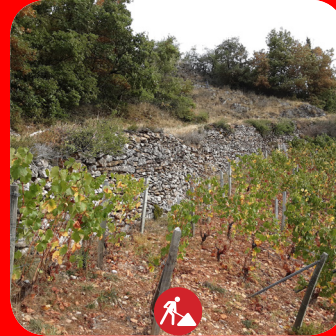
02

La clôture (sa structure) de ce même secteur, formée d'un grand soutènement et d'un murger de lisière, présente des dommages sérieux. Effondrements des parements, fissures sont autant de bonnes raisons d'intervenir en priorité sur ce terrain représentatif de l'identité du Grand Site.

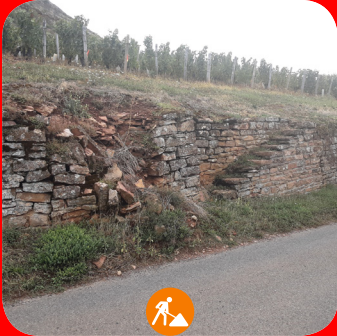
03

Le soutènement qui longe la route des Crays présente une série d'escaliers pour accéder aux vignes en amont. La maçonnerie est effondrée au niveau du chaînage d'angle.

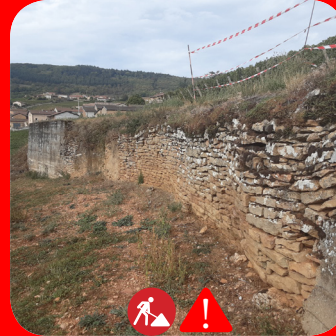
04

Ce linéaire de maçonneries hétéroclites supporte le Chemin de Parvis. Il est important de penser la totalité de l'ouvrage pour une campagne de restauration cohérente qui peut se faire par tranche.

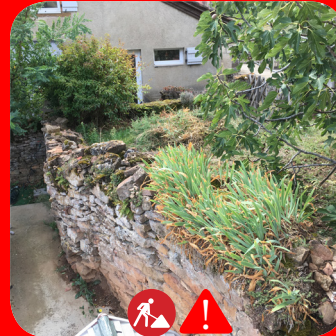
06

On retrouve des enjeux de restauration similaires entre les habitations en lisière des vignes. On voit la nécessité de conseiller et orienter les projets d'aménagements contemporains à proximité des ouvrages de pierre. Les interactions peuvent être peu adaptées voire fatales pour ce patrimoine vernaculaire.

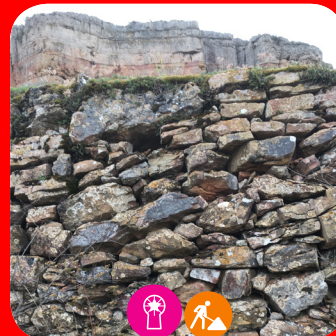
08

Cet ouvrage de soutènement remarquable présente une brèche et un entretien de la végétation à suivre de plus près sur sa partie droite.

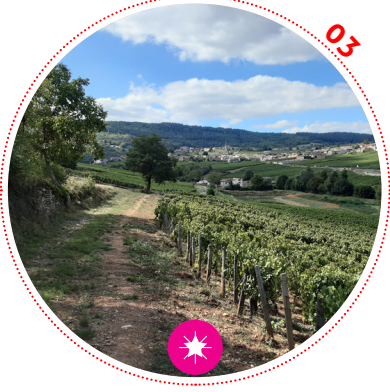
02

Vue sur les coteaux au pied de la Roche de Solutré. Des ouvrages de pierre sèche soulignent les chemins principaux. Au premier plan, clos à l'entrée Est du bourg.

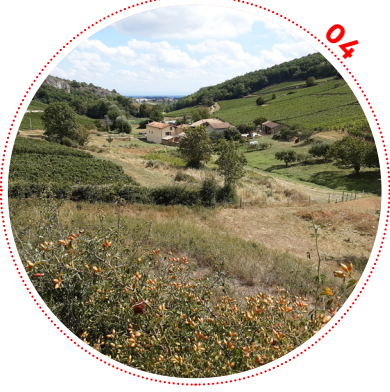
03

Vers Roncevaux, vue d'ensemble de la vallée de la Denante en direction du village de Vergisson. Le tracé du ruisseau est souligné par la ripisylve et la présence du moulin. Au premier plan, jolie cadole engagée dans un murger.

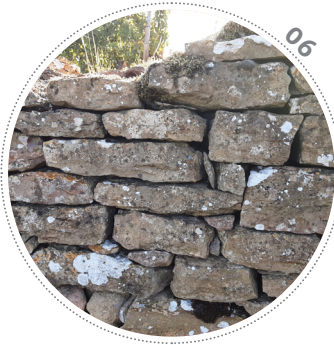
Parement de larges moellons taillés et posés en assises régulières, avec pierres de calage, sur un mur de soutènement aux Vignes de la l'eau.

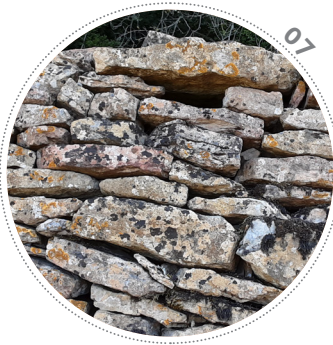
Mur de lisière au lieu-dit la Carrière présentant un double parement de moellons relativement fins.

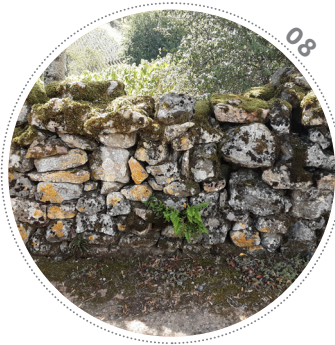
Parement de gros moellons arrondis en *opus incertum* d'un mur situé le long du chemin conduisant à la Denante, non loin du lieu-dit la Folle.

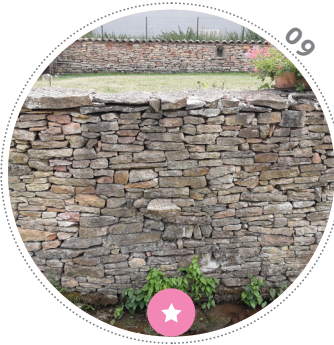
Parement régulier de moellons taillés du mur de soutènement et d'enceinte du jardin du Moulin. Le couronnement du mur est formé de larges pierres plates posées à plat sur l'ouvrage.

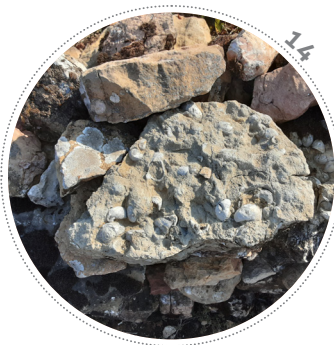
Moellon de calcaire à gryphées, ici bien visibles par leur forme arrondie au Champ Rocher

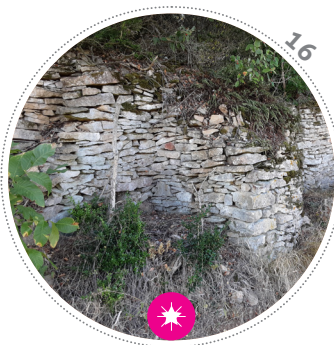
Plusieurs anciens emplacements sont ménagés dans cet immense murger aux Vignes de la l'eau.

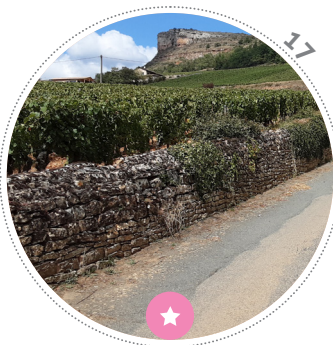
Ce long mur de soutènement menant au Moulin présente un couronnement particulièrement soigné, de forme semi-arrondie.

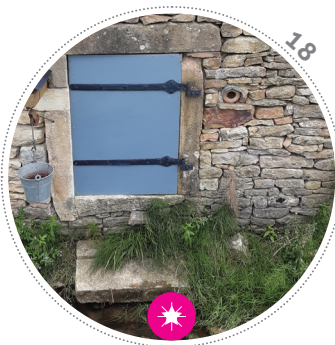
Cette porte est percée dans le mur cernant le jardin du Moulin et donne accès à la Denante, certainement pour y puiser l'eau.

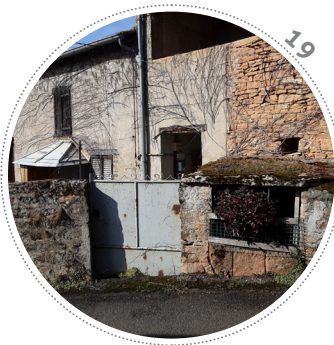
Cette source ou puits est accessible côté rue au hameau de la Truche. De belles pierres levées marquent le devant de l'ouvrage et une grande lave couvre l'ensemble. Cependant les parties latérales ont fait l'objet de reprises au ciment peu valorisantes.

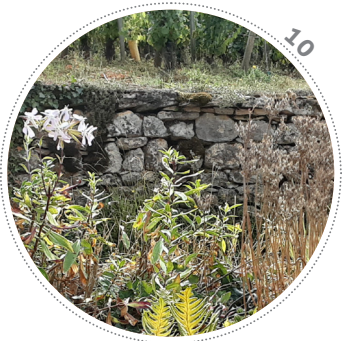
Mur de soutènement au Champ Rocher formé de moellons de grande taille en partie basse, posés en opus incertum, recouverts de massives couvertines calées par plusieurs rangées de pierres plates.

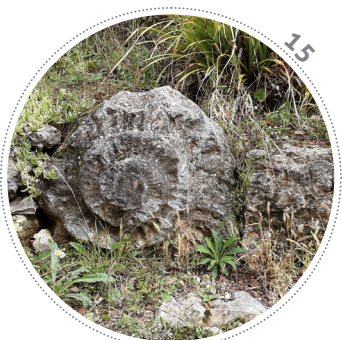
Fossile d'ammonite intégré à un petit muret devant une maison au Repostère.

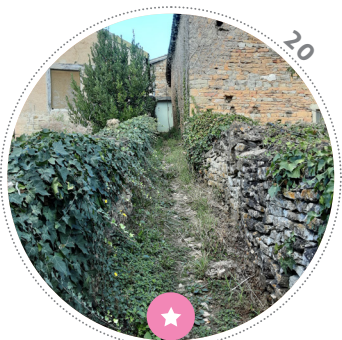
À l'arrière du bourg, ces jardins sont clos de murs et ménagent un petit passage piéton menant à une dépendance. Les ouvrages sont envahis par la végétation.

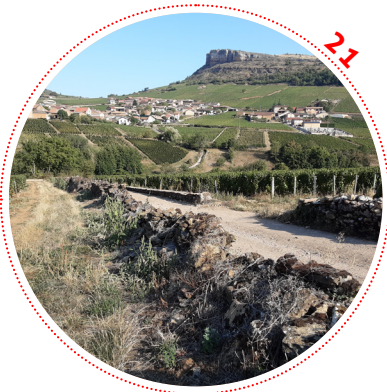
21

Les murs de soutènement le long de ce chemin touristique s'effondrent en partie.

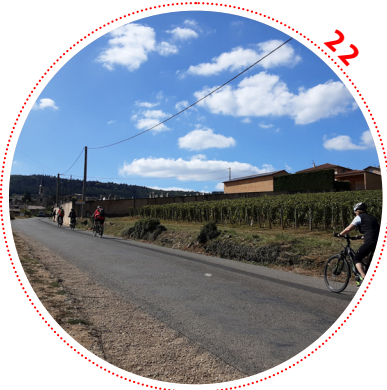
22

À l'entrée Est du bourg, des vestiges de murs se dessinent sous la végétation. Ils pourraient pourtant soutenir les terres et souligner l'entrée du village.

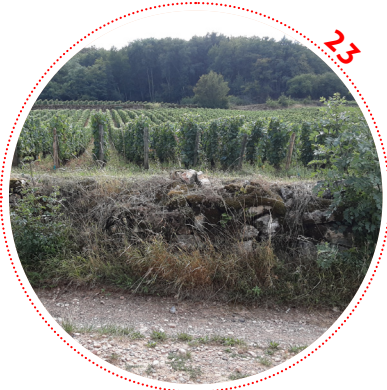
23

Au-dessus du chemin, ce mur de soutènement au Champ Rocher présente des désordres (tassements ?) sur plusieurs sections.

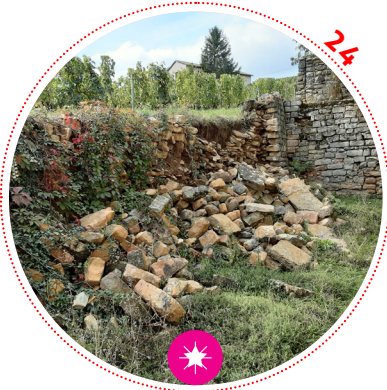
24

Le parement du mur de soutènement entre vignes et église est effondré en fond de parcelle.

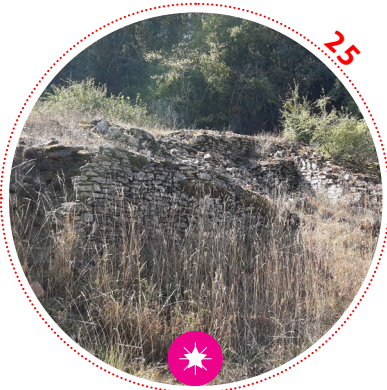
25

Ce long murger semble très ancien et porte les stigmates du temps. La stabilité de l'ouvrage sera à surveiller pour éviter des effondrements, gênants pour le passage des engins ou le glissement des terres en contrehaut.

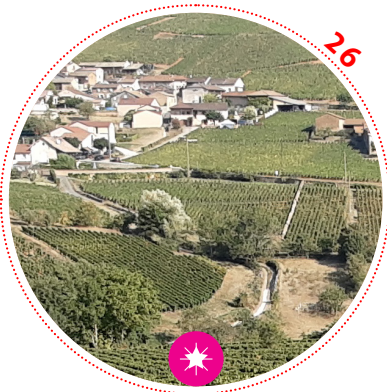
Ce clos se situe à l'entrée Est du village. Il est largement visible de loin. Outre la vigne, les nombreux arbres fruitiers plantés dans ce clos trouvent ici un micro-climat idéal auprès des murs de pierre exposés au sud.

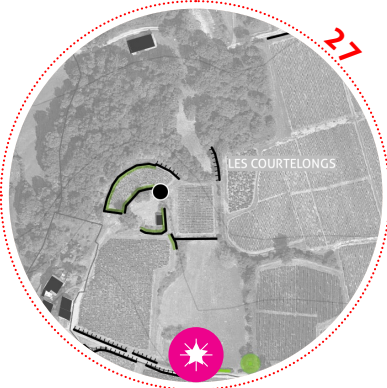
Aux Courtelongs, cette parcelle de forme incurvée semble suivre les courbes de niveau, ceinte de murs. Ni visible de loin, ni facilement accessible, elle est comme nichée contre le bois attendant qui dévale la pente.

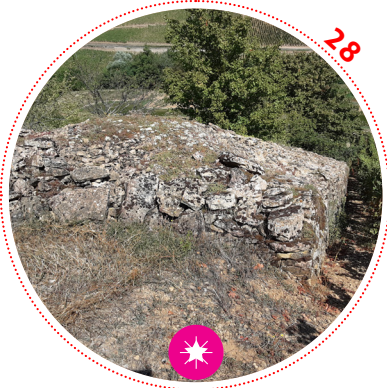
Ce large murger se situe en cœur de vigne au Champ Rocher. Sa structure massive, sa mise en œuvre soignée avec chaînages d'angle, ses parements en bon état, en font un ouvrage d'intérêt majeur sur ce secteur.

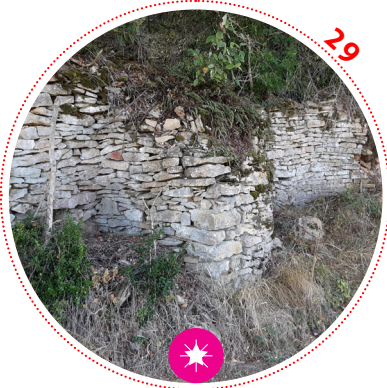
Ce long murger - inscrit en deux parties - est tissé depuis les Vignes de l'eau jusqu'au Champ Rocher.

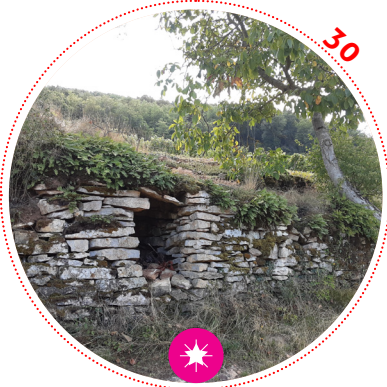
Cette cadole, engagée dans un murger, est visible de loin. Elle est accompagnée d'un arbre malmené, aujourd'hui joliment courbé sur le mur. (Voir fiche Ce-006)

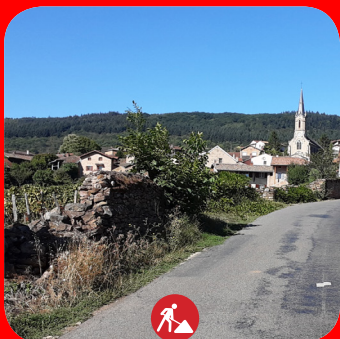
01

Plusieurs murs en très mauvais état cadrent l'entrée Est du bourg. La reprise de ces linéaires valoriserait l'image de la vigne et du village, tout en contribuant à un resserrement visuel de l'entrée pour inciter au ralentissement...

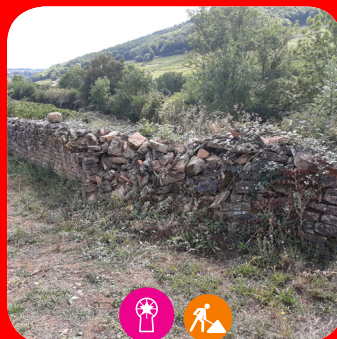
02

Ce clos préservé est en bon état, hormis un effondrement ponctuel du mur du fond. Cette reprise serait importante pour préserver l'intégrité de cet ensemble.

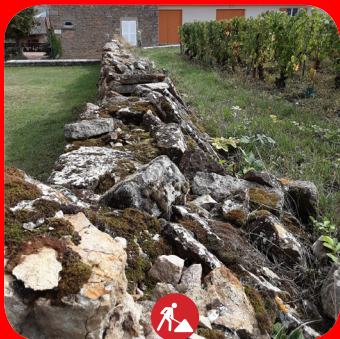
03

Un long mur de soutènement longe la place de l'église. Une section de maçonnerie est effondrée. Le reste du mur s'effondre côté vigne et n'est plus protégé en partie supérieure. Au vu de l'emplacement très visible de ce mur et des terres soutenues, il serait important d'intervenir.

Au cœur du village, le mur proche de l'église est effondré ; au regard de son emplacement et de la hauteur des terres soutenues initialement, il serait urgent d'intervenir. Un autre mur Chemin de l'école montre des lacunes et des chutes de pierres. Une stabilisation de l'ouvrage serait nécessaire par mesure de sécurité

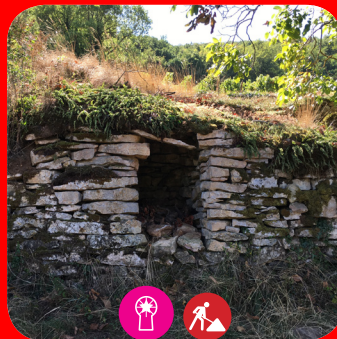
04

À l'entrée de cette profonde cadole, une pierre formant linteau bascule au-dessus de son ouverture. Si cette pierre ne semble pas retenir la couverture de l'ouvrage, une intervention rapide serait nécessaire pour que son éventuelle chute ne provoque pas d'effondrement sur ce bel ouvrage.

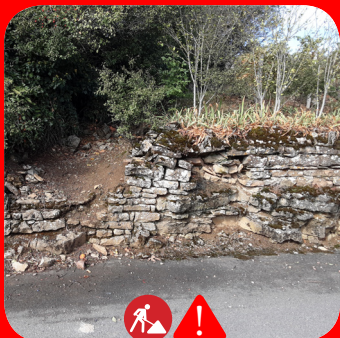
05

Ce mur de soutènement longe le chemin de l'école. Le parement semble avoir disparu de façon localisée et les pierres latérales s'écartent. Une reprise de ce mur serait nécessaire par mesure de sécurité.

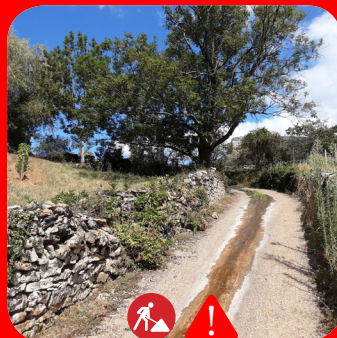
06

Le chemin menant de Vergisson à la Roche de Solutré est en grande partie bordé de murs de soutènement. Maintien des terres, stabilité des ouvrages, valorisation de ce circuit constituent les principaux enjeux de reprise de ces linéaires.

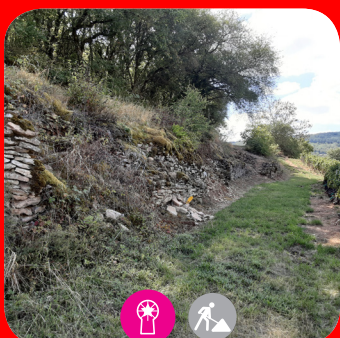
07

Ce murger soutient le chemin au pied de Combe Robat. Cet immense ouvrage présente des effondrements ponctuels à surveiller, voire à reprendre pour éviter les glissements le long de la vigne, voire des terres supérieures.

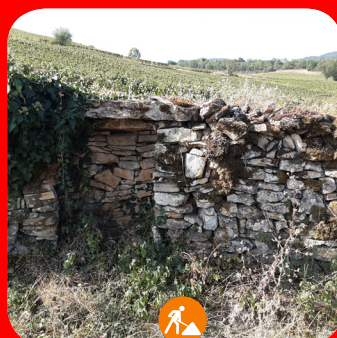
08

Certains ouvrages devront être dégagés de la végétation ligneuse qui les recouvre, afin d'éviter la croissance des racines ou des branches dans les maçonneries. Murs et cadoles seront aussi plus visibles.
