CHARNAY-LÈS-MÂCON

Inventaire

non exhaustif des ouvrages de pierre sèche du Grand Site de France Solutré Pouilly Vergisson

« Ancien Bourg »

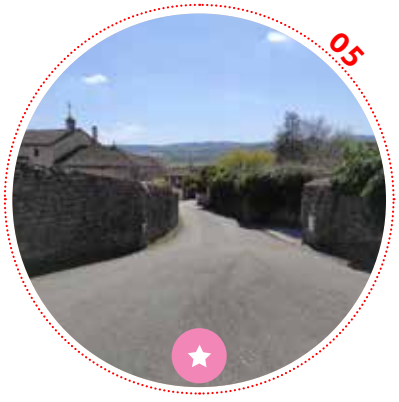
Un lieu-dit plus au Sud, après la grande Route de Davayé, D54 : Les Proux. Ces maisons sont implantées au Sud du château de Condemine et son parc clos. Sur ce petit secteur plusieurs murs de soutènement subsistent dans un cadre urbain. La proximité avec la Voie Verte, le château et un lavoir à impluvium en font une zone attractive.

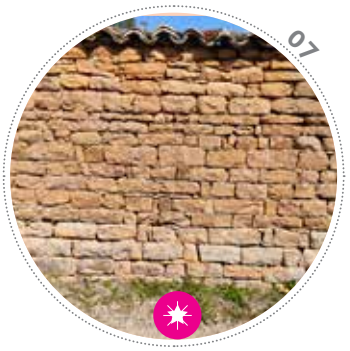
Ce haut mur (env. 185 cm) fait face à l'église et au château, il sépare deux parcelles viticoles de la route. Le parement, en *Opus Quadratum,* est régulier. Quatre assises de grosses pierres forment un soubassement stable, puis un chaînage stabilise l'ouvrage à mi-hauteur, enfin un couronnement en tuiles canal protège l'ouvrage des pluies.

Mur d'intérêt majeur par sa longueur, sa régularité, le soin donné au parement et son état sanitaire. Le long du mur, on constate quelques déformations et réparations récentes prouvant l'implication des propriétaires dans la conservation de ce linéaire. Certaines sections présentent des pierres moins épaisses et de petites pierres brutes sont posées au-dessus des moellons. La hauteur du mur débute à 1 m pour finir, en bas de pente, à 2,50 m environ.

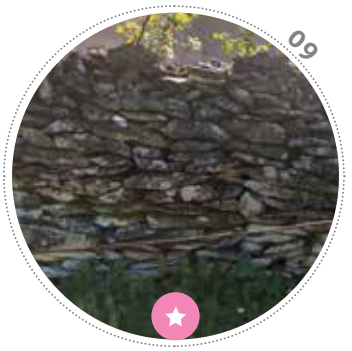
Muret de pierres fines en assises irrégulières. Leur épaisseur ne dépasse pas les 10 cm se situant majoritairement autour de 5 cm pour un muret d'une hauteur de 90 / 100 cm. Ce dernier est parfois envahi de lierre, mousses et lichens. On aperçoit sur la photographie un fil de fer servant à maintenir un pommier en cordon, un fruitier du verger proche de la cure : ensemble patrimonial et touristique de la commune.

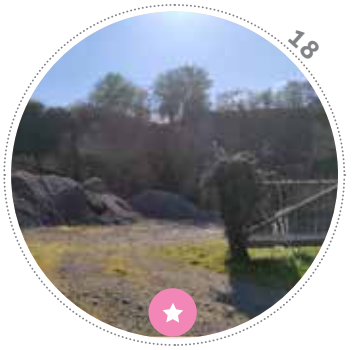
Les anciennes carrières ayant donné nom au lieu-dit Les Perrières. En 1827, seul le renfoncement à gauche était nommé «carrière».

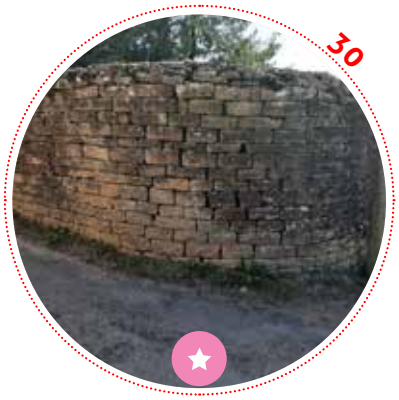
Sur le chemin qui descend au château de Condemine. Angle de mur arrondi afin d'assurer les rayons de braquage et d'éviter un chaînage d'angle. Dans ce secteur deux angles ont été traités de cette manière.

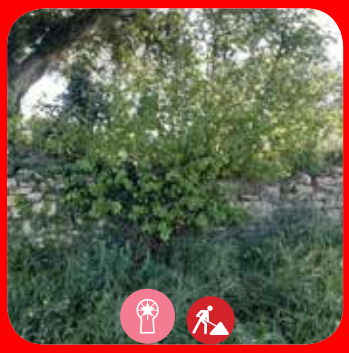
02

Si beaucoup de murs du Clos de l'Église sont très bien préservés il n'en est pas de même pour le soutènement Ouest du jardin de la cure. Ce dernier nécessite une intervention rapide afin de réparer les brèches et d'endiguer la prolifération végétale qui lui fait perdre son rôle de soutènement.

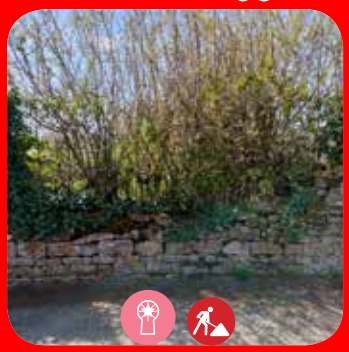
06

Brèches et effondrements sur le chemin des Condemine et celui des Proux. Des travaux s'imposent sur ce linéaire de soutènement avant qu'il ne soit reconstruit en pierres jointoyées comme celui qui lui fait face.

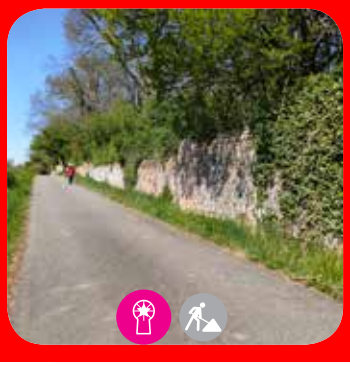
07

Les rares murs de pierre sèche de ce secteur devraient être préservés plus que la systématisation du cimentage ou du bétonnage. En effet, c'est une première vue du village qui est offerte ici aux usagers de la Voie Verte et aux randonneurs.
