VERGISSON

Carnet des relevés

Carnet non exhaustif des ouvrages de pierre sèche d'intérêt patrimonial du Grand Site de France de Solutré Pouilly Vergisson

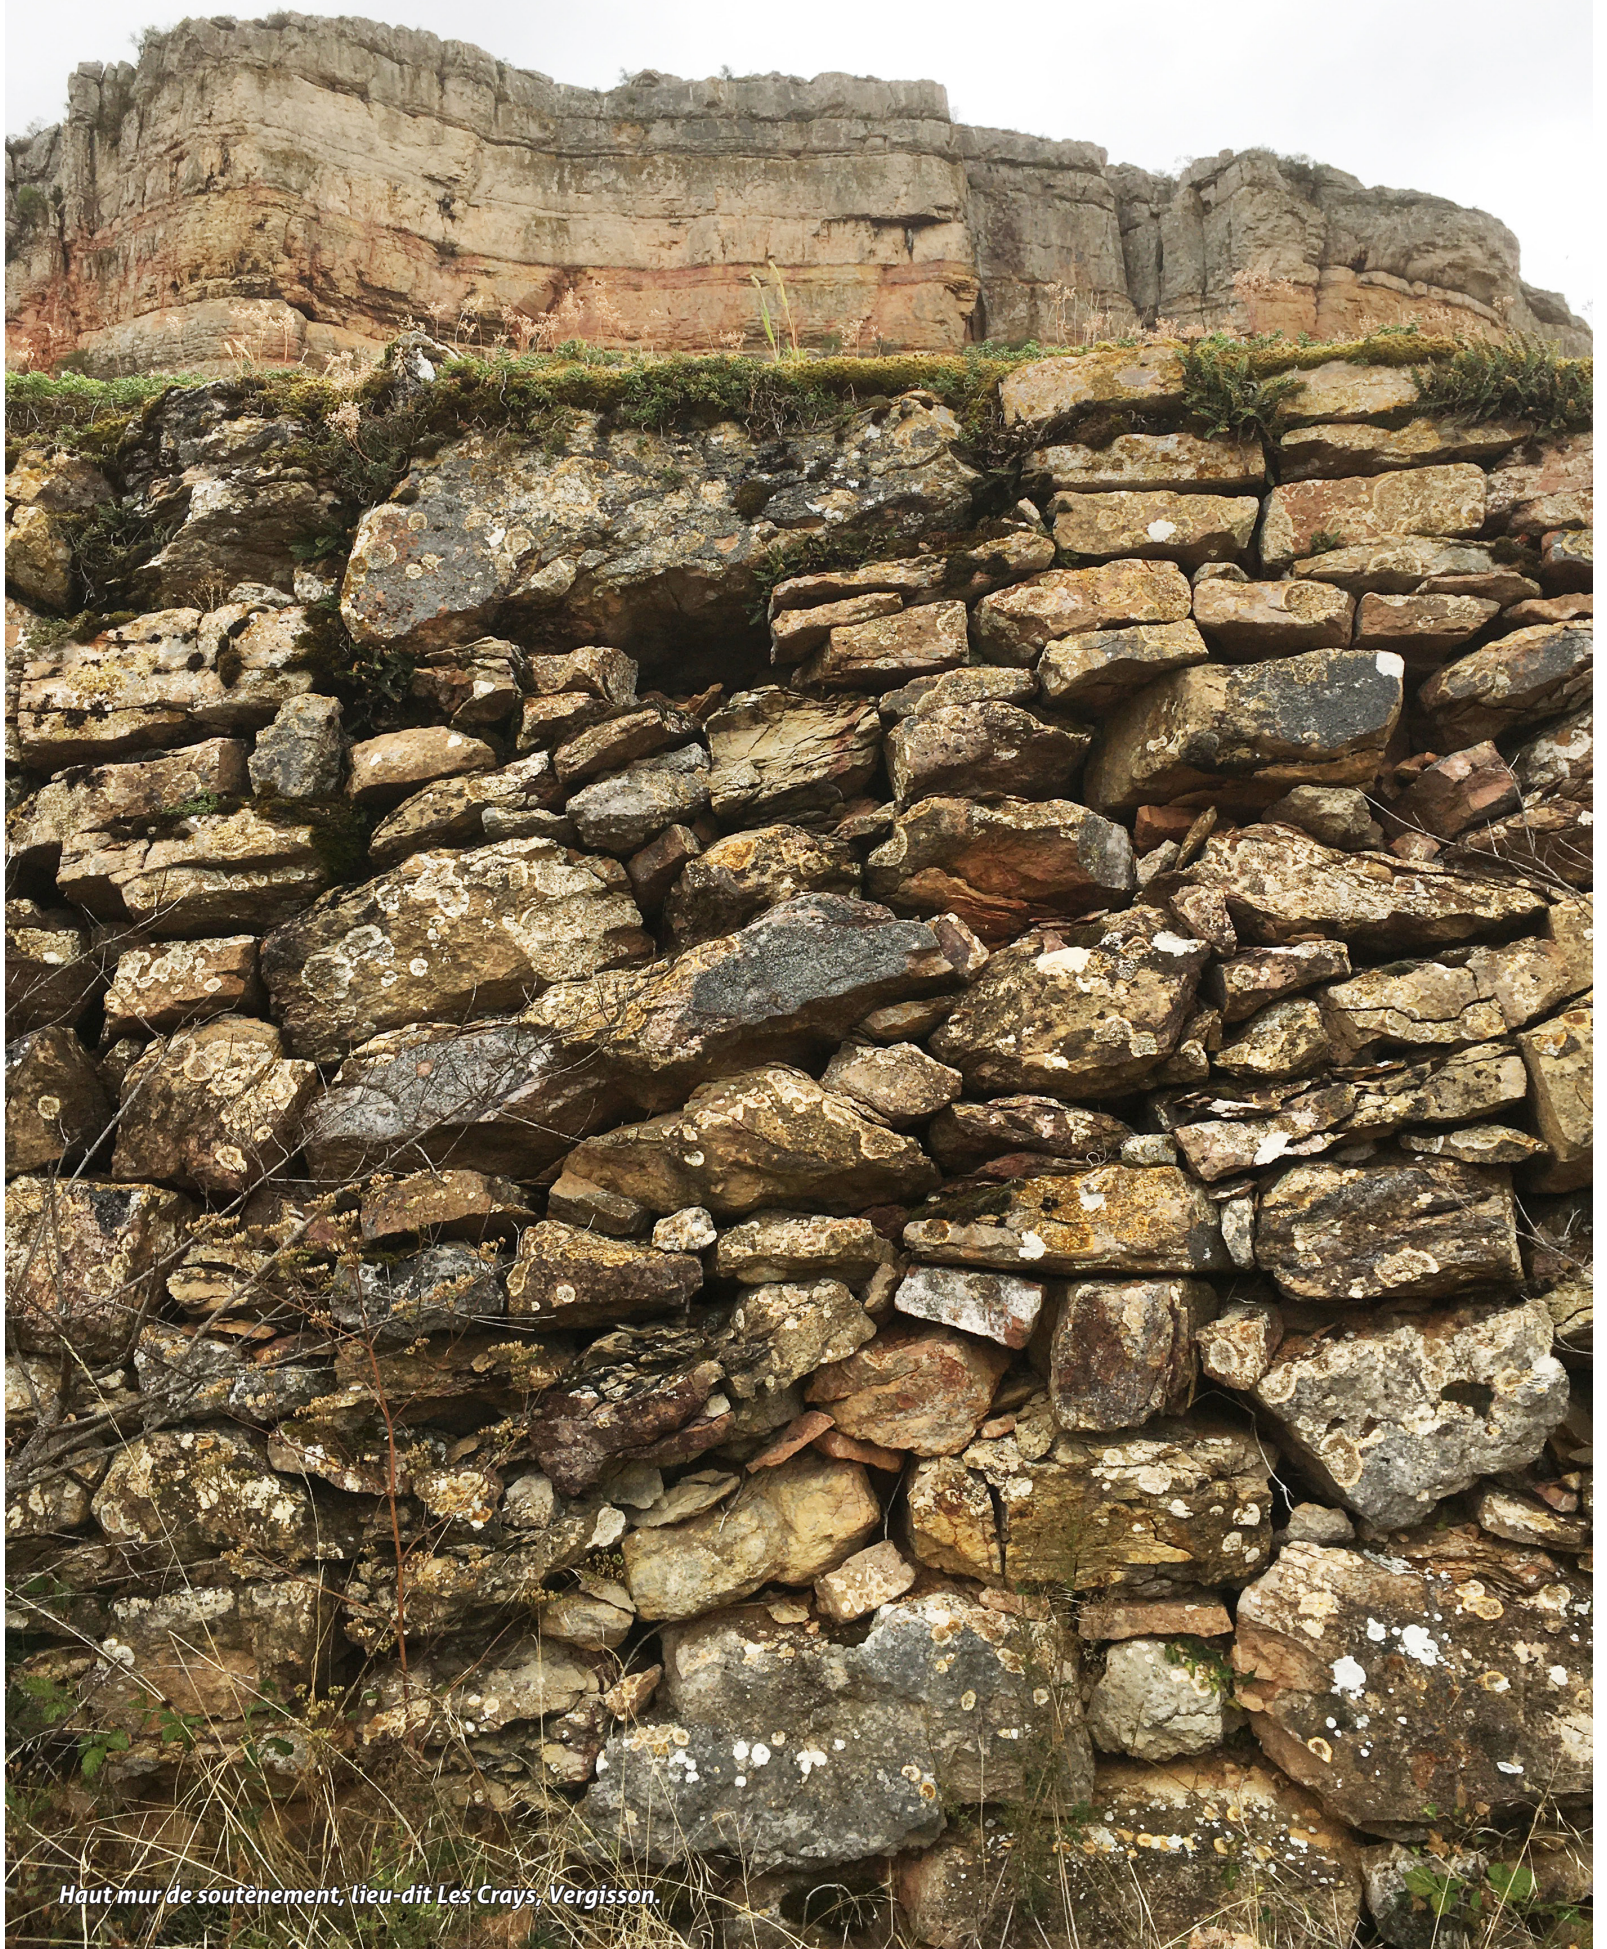
Haut mur de soutènement, lieu-dit Les Crays, Vergisson.

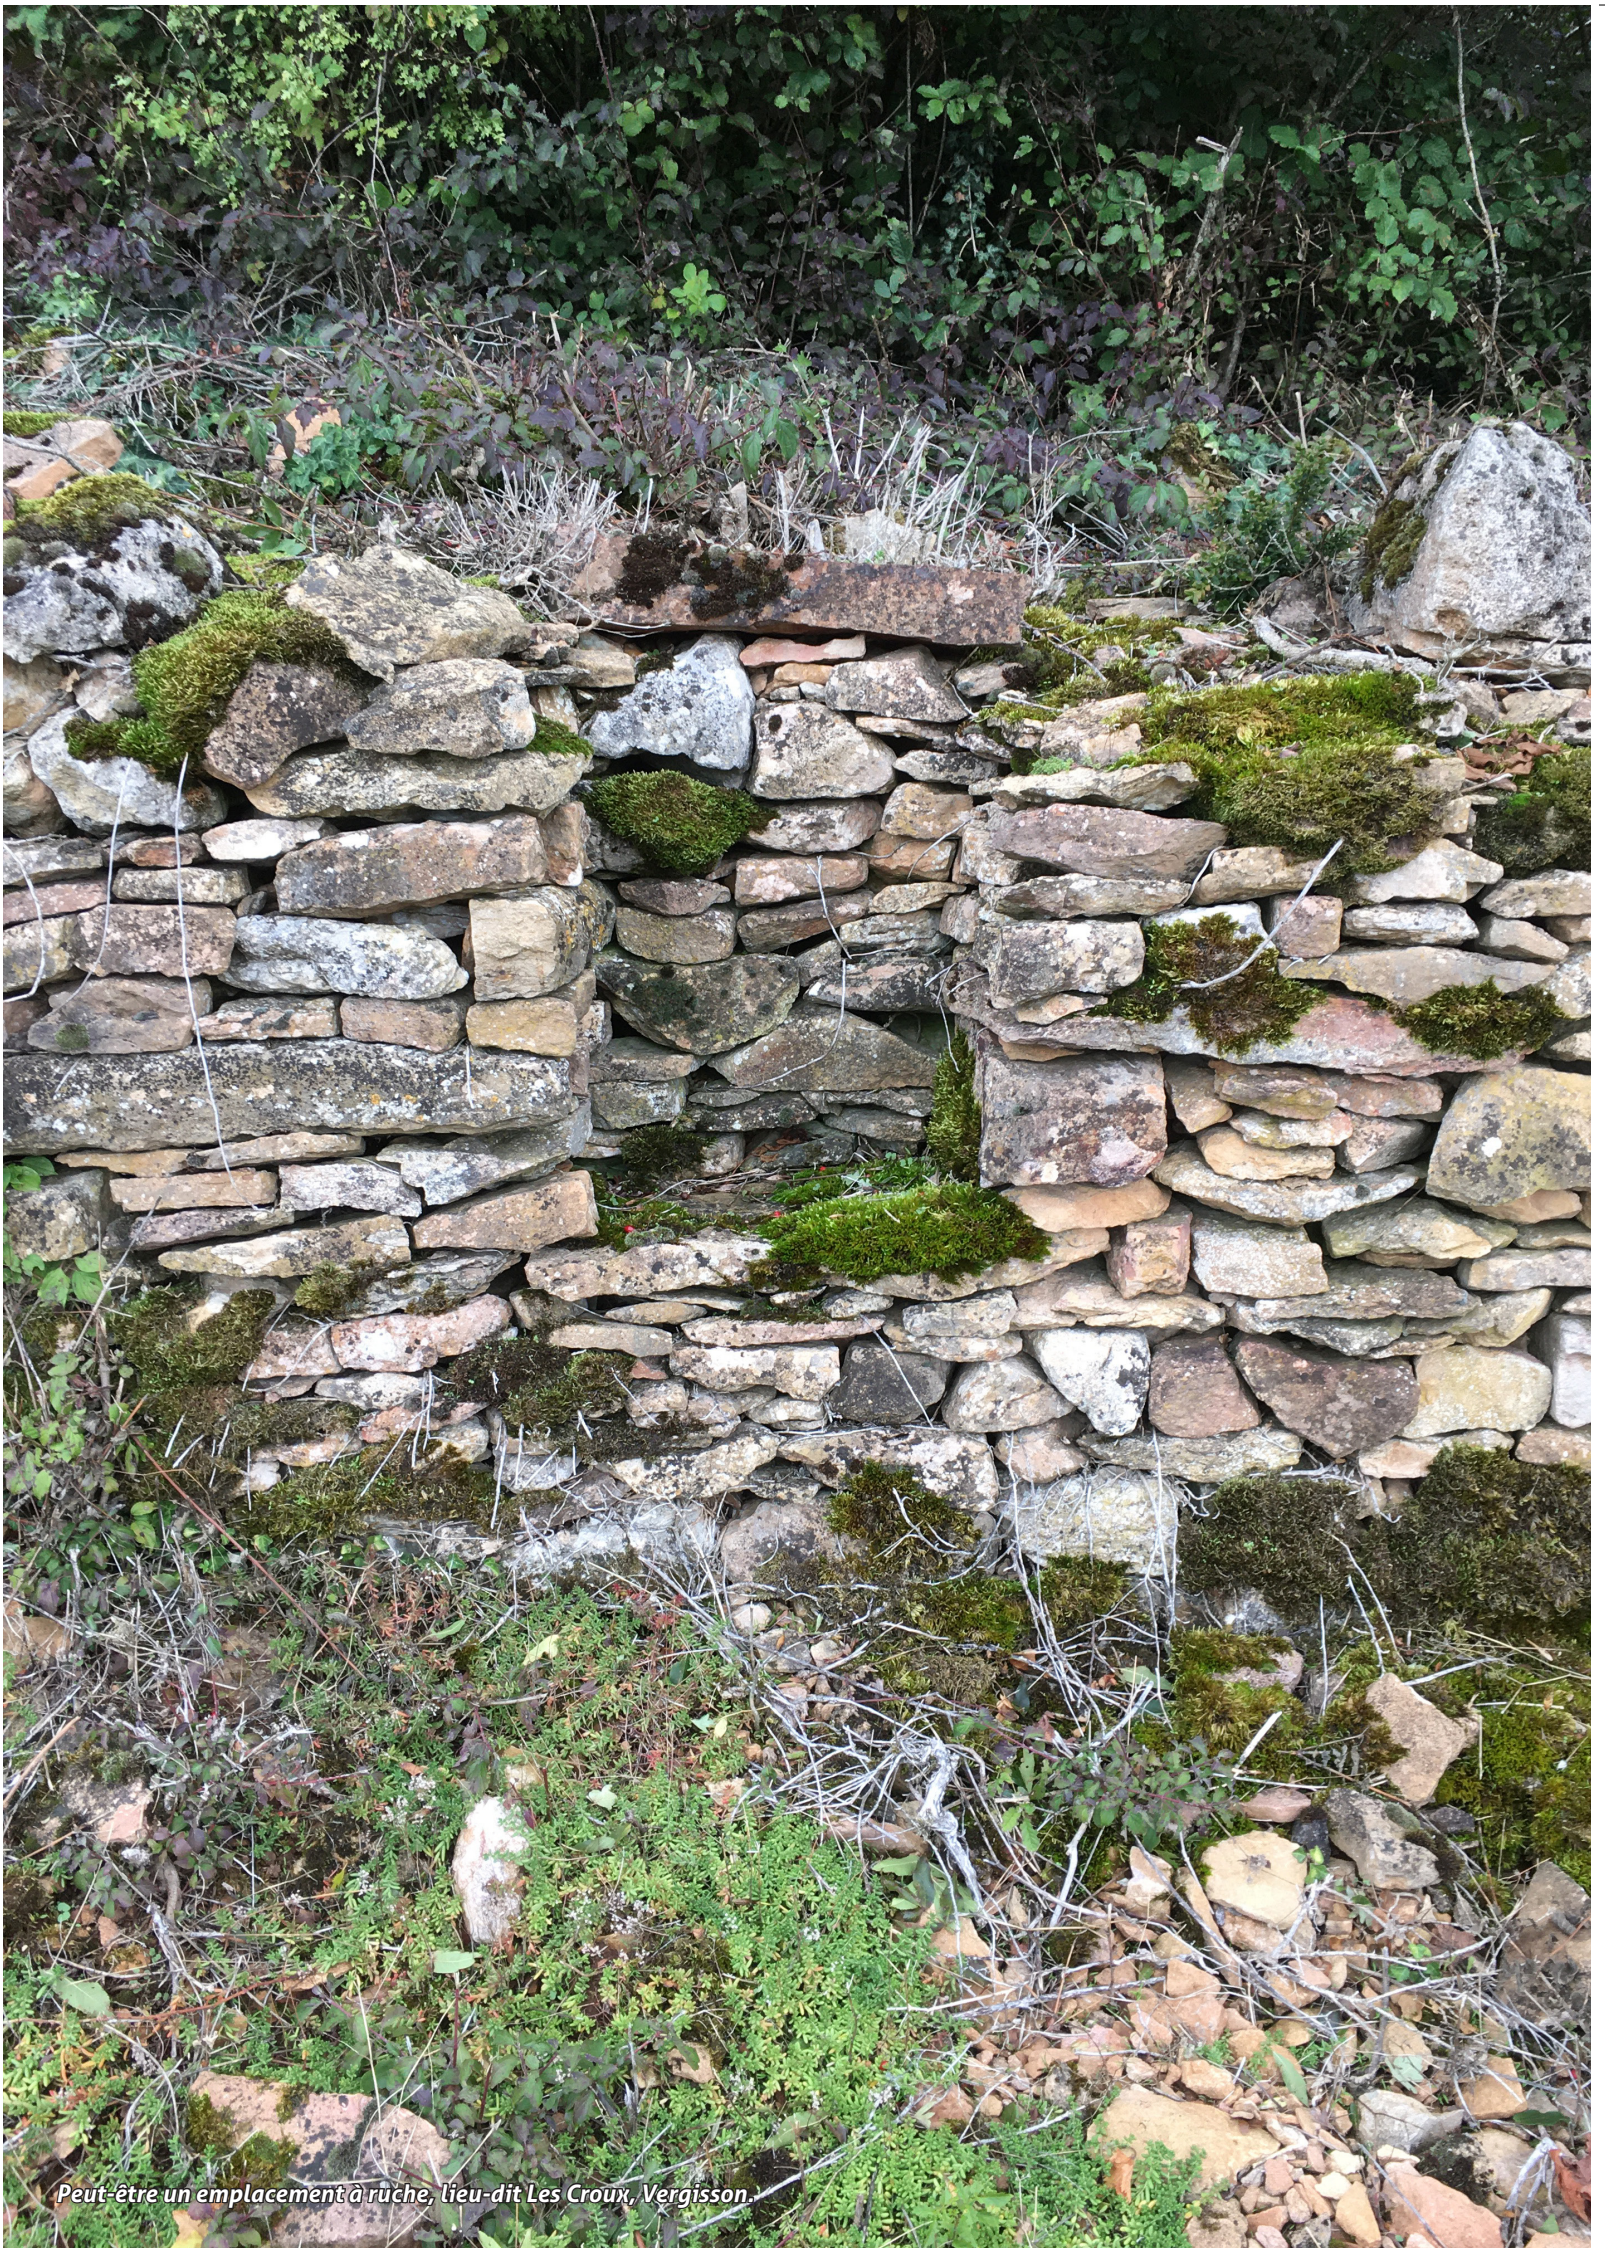
Peut-être un emplacement à ruche, lieu-dit Les Croux, Vergisson.

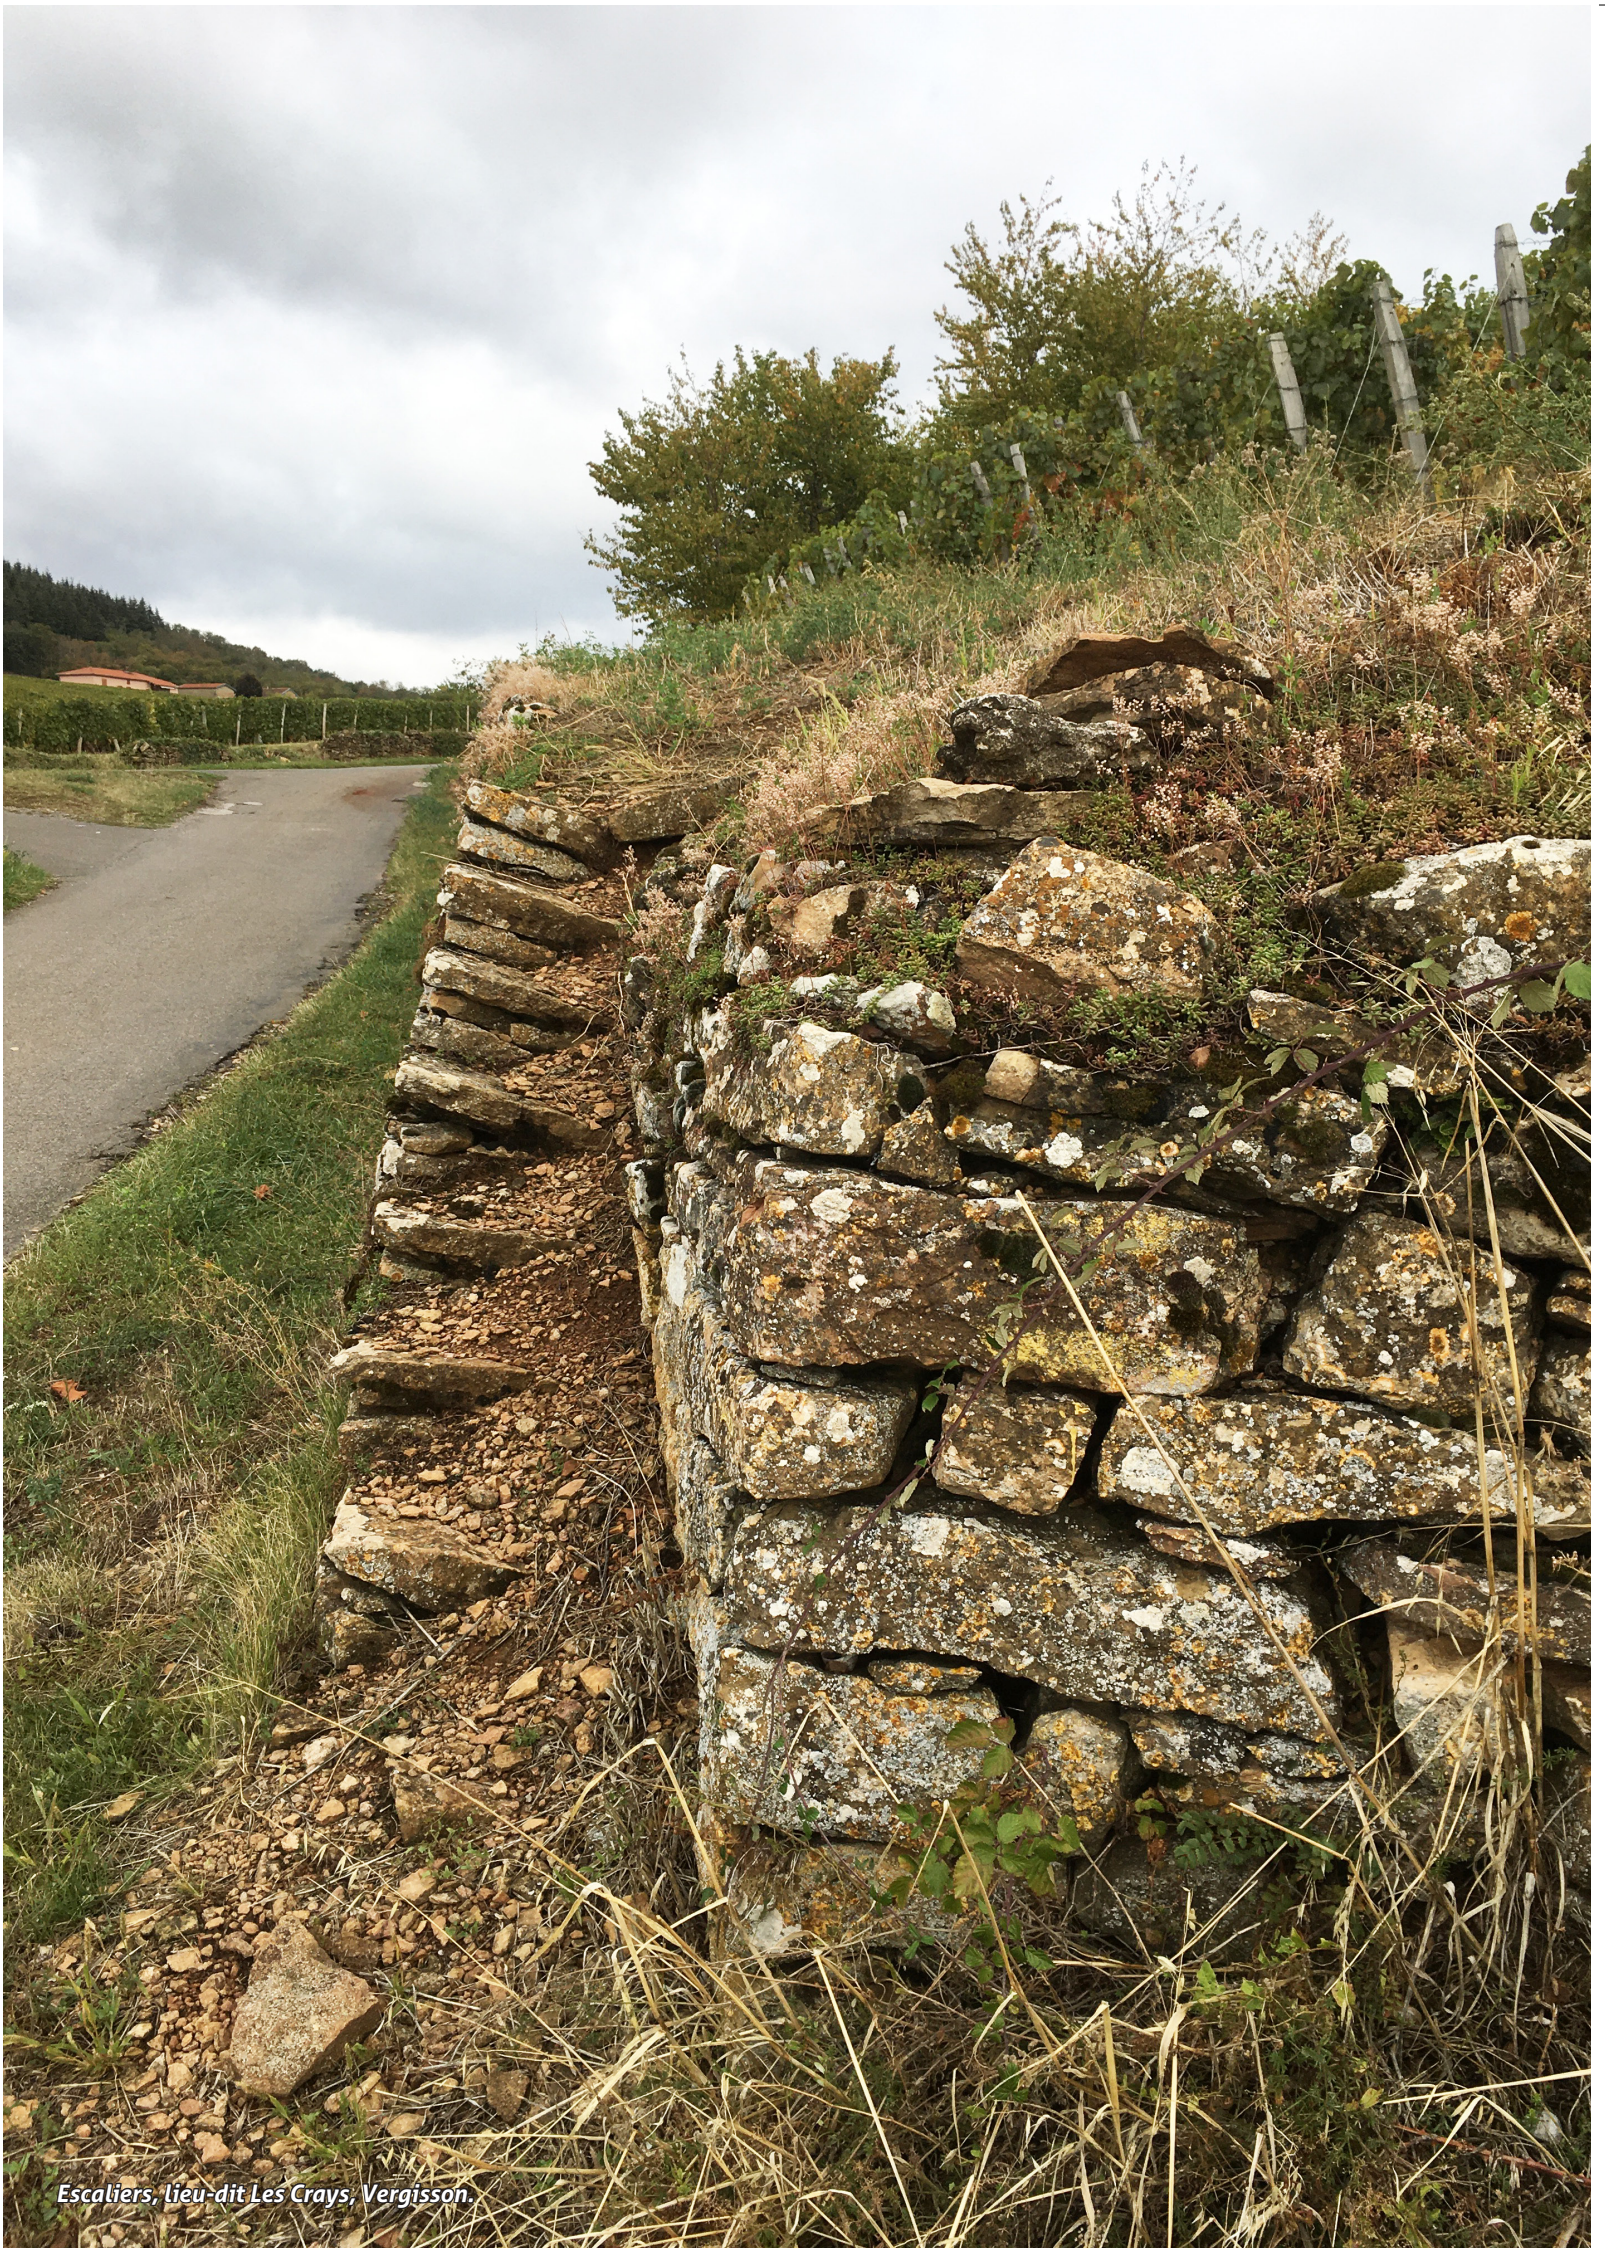
Escaliers, lieu-dit Les Crays, Vergisson.

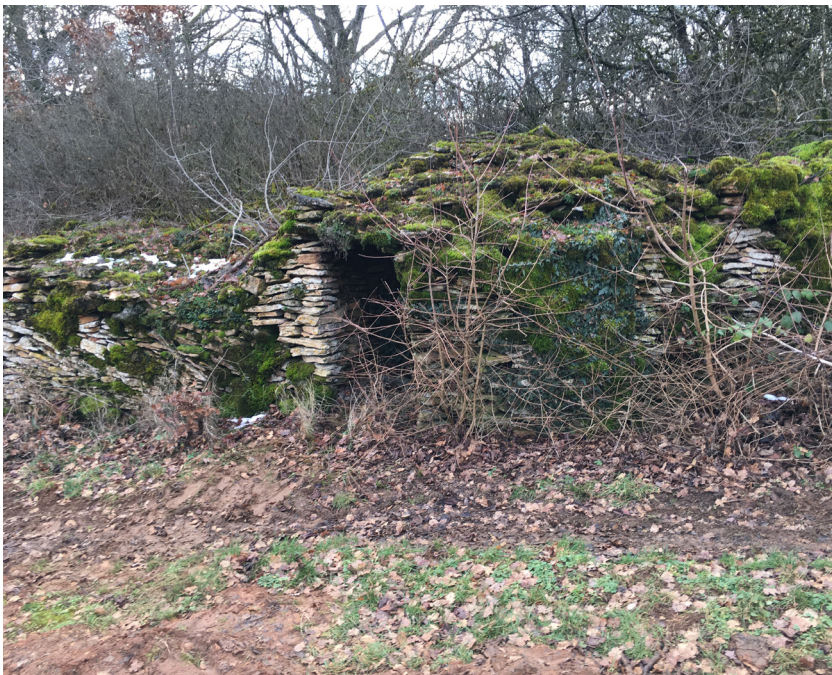
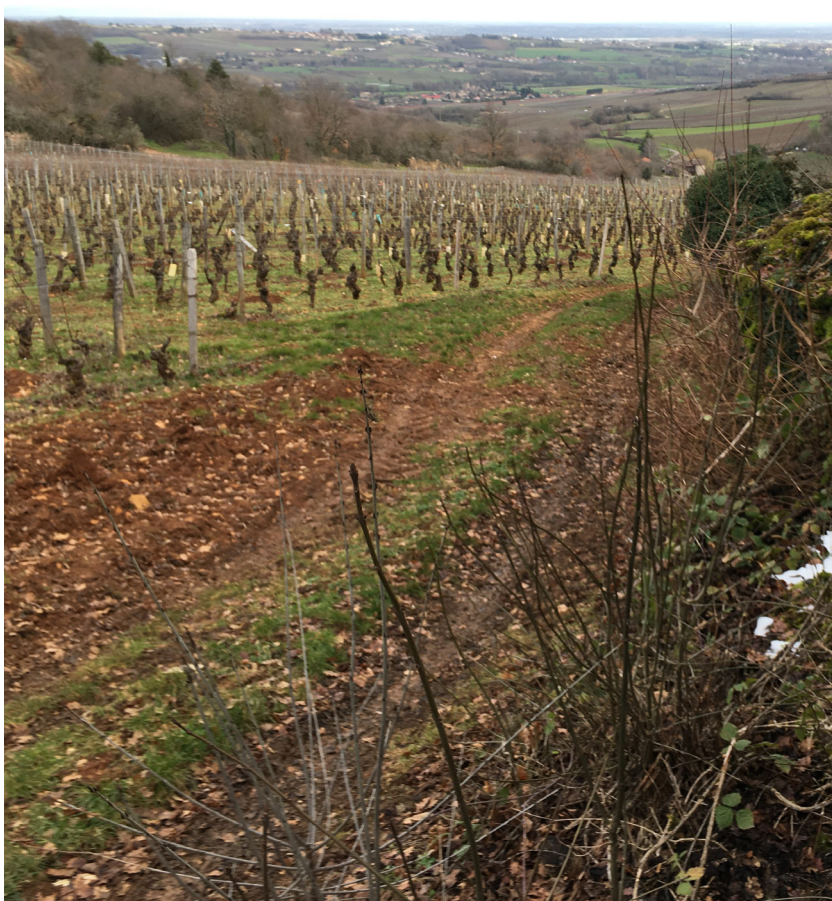
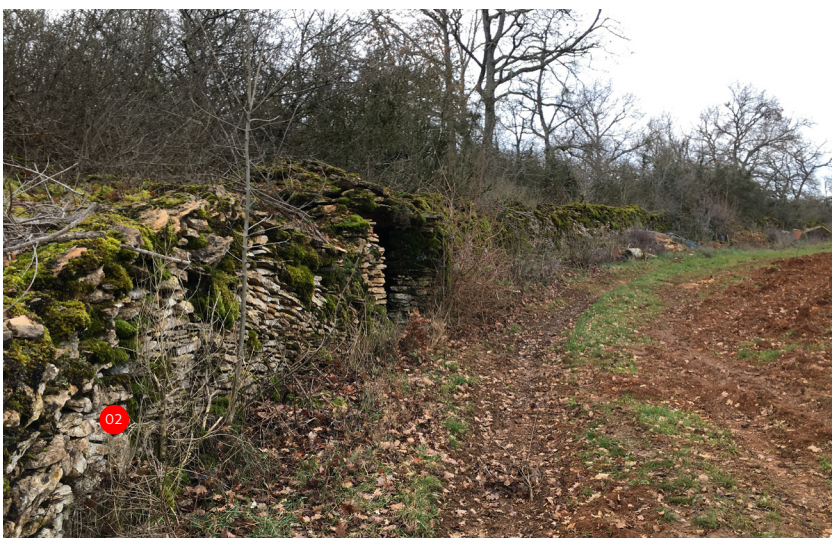
En haut, vue de la cadole se fondant dans l'environnement. Le murger de lisière vient marquer la limite avec le bois.

Au milieu, vue sur le grand paysage. Le murger et sa cadole donnent à voir la commune de Prissé et les habitations du secteur En Chatenay.

En bas, vue sur le murger et sa cadole. L'abri attire l'œil du visiteur en se détachant légèrement du murger qui l'abrite.

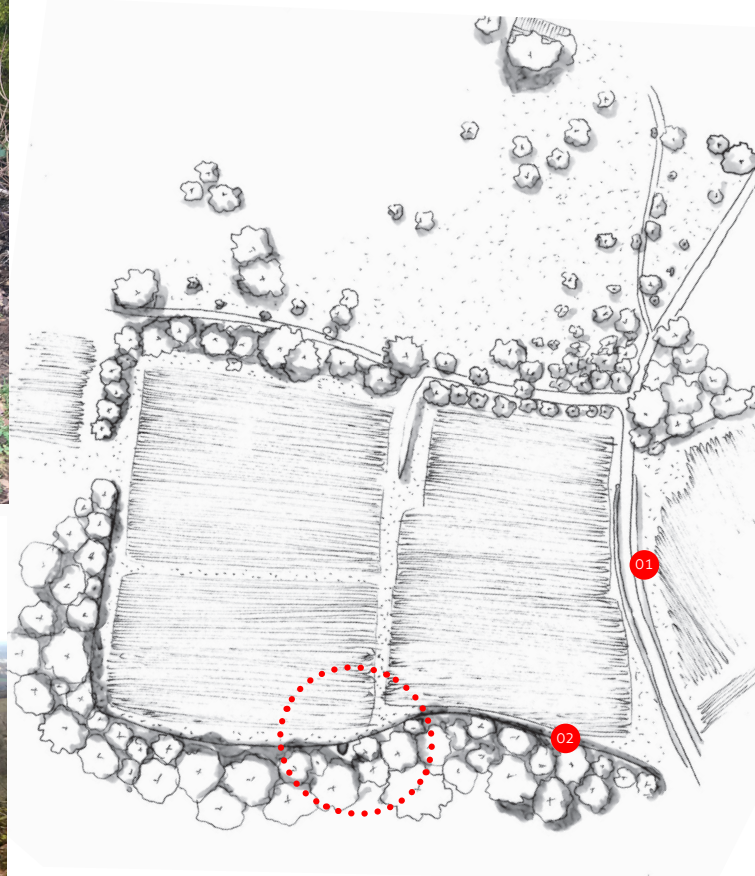
Plan masse du secteur

Ce secteur s'enchâsse sur les pentes abruptes du Mont Tillet. Deux terrasses successives ont permis la culture sur ces coteaux.

Cette cadole engagée se découvre en lisière des vignes du secteur en Tillier à Vergisson. Accessible depuis le sentier qui prolonge la route de Saint-Claude, cet abri attire l'œil des promeneurs depuis ce chemin situé en contrebas (01). On constate que le murger (02) est longé par un bois humide. Ainsi, lorsque les

feuillages s'épanouissent, la cadole se fond dans son environnement. L'abri offre une vue plongeante sur le lieu dit En Chatenay et le village de Prissé.

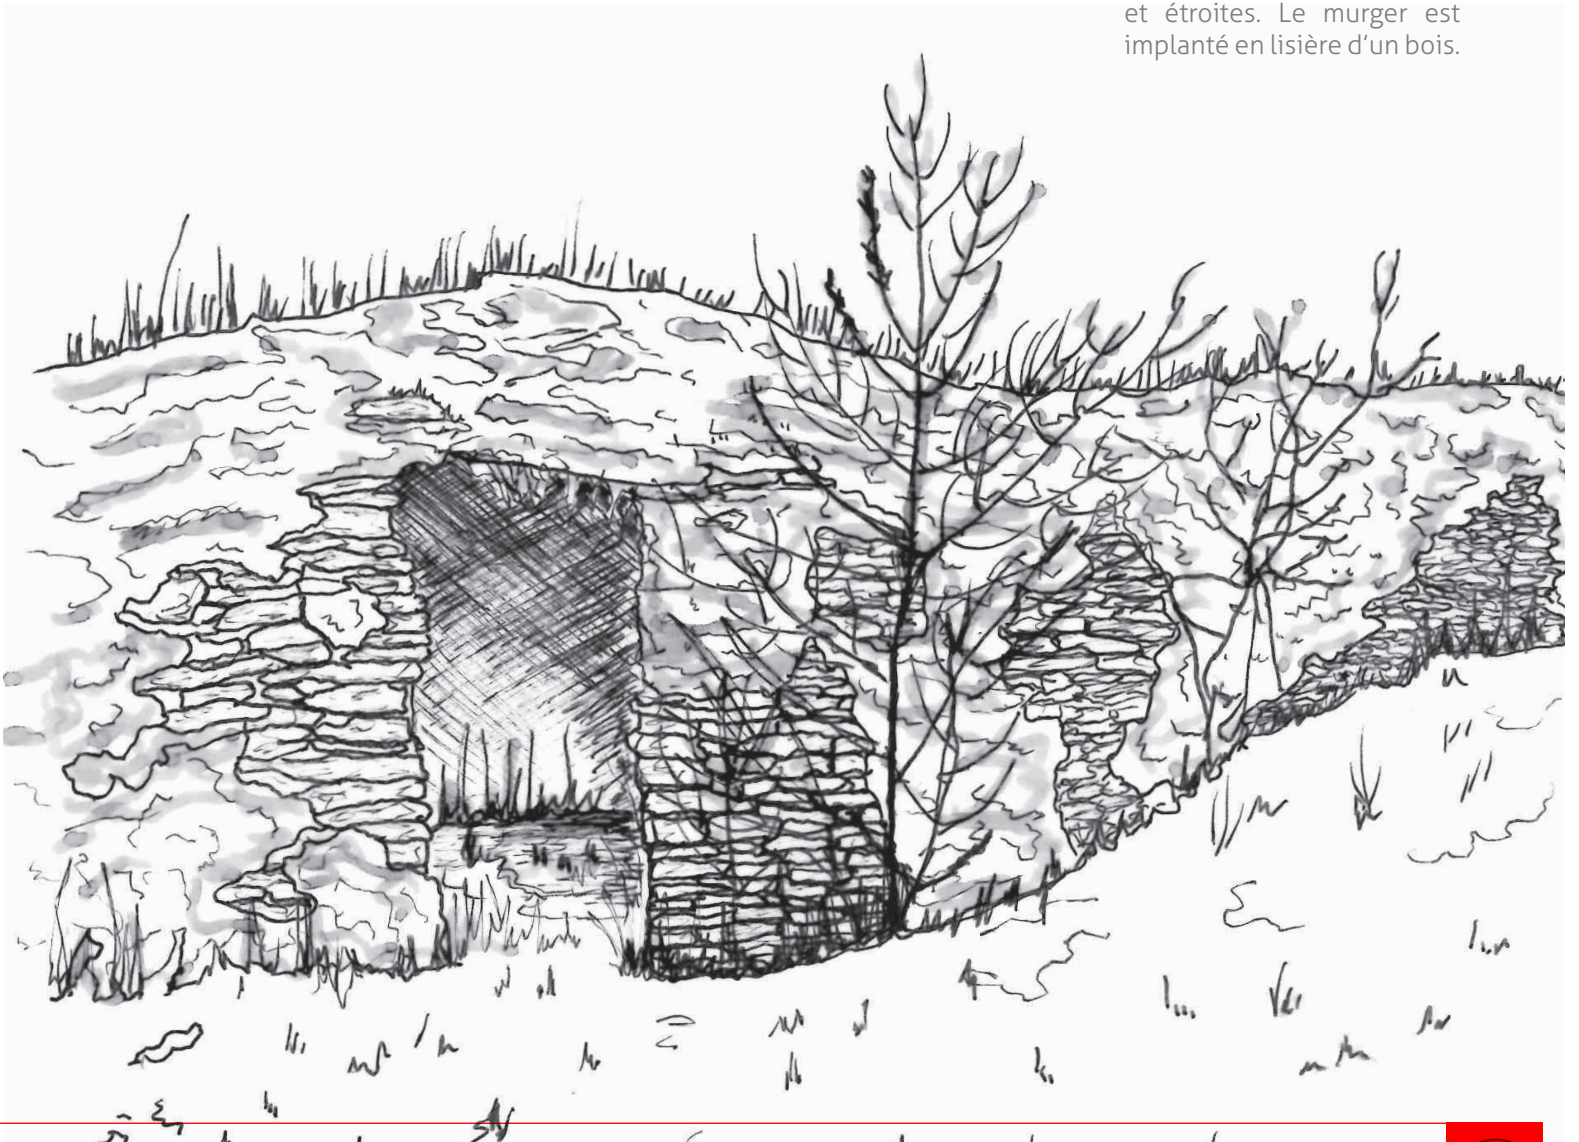
↳ Vue sur la cadole

Cette cadole engagée se détache légèrement de la maçonnerie du murger, ce qui lui permet d'être plus spacieuse et d'accueillir un ou deux Hommes.

Les pierres utilisées pour le parement extérieur sont relativement fines et étroites. Le murger est implanté en lisière d'un bois.

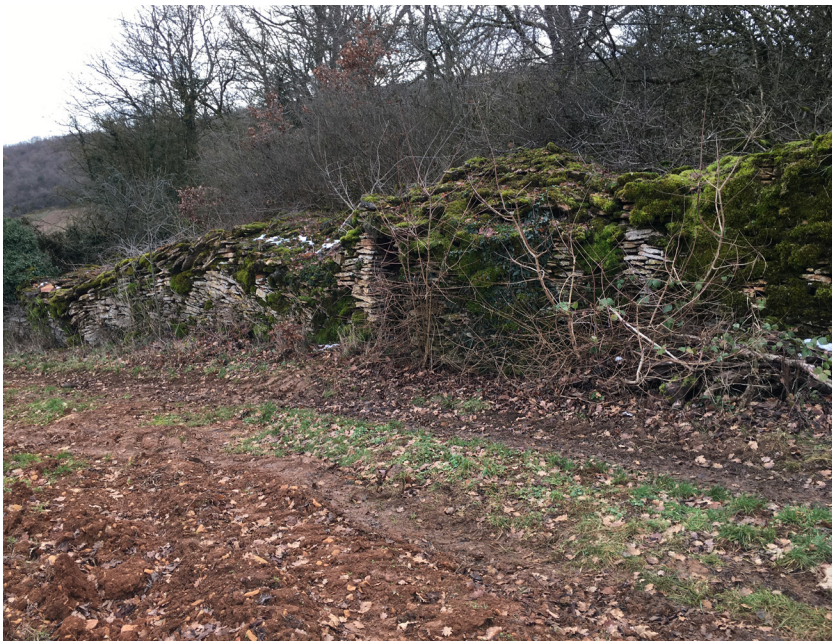
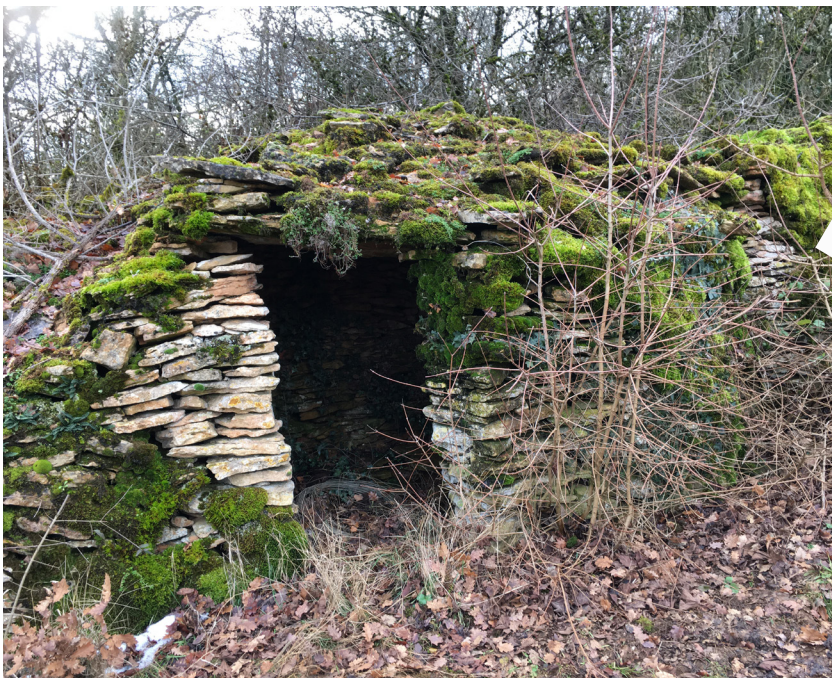
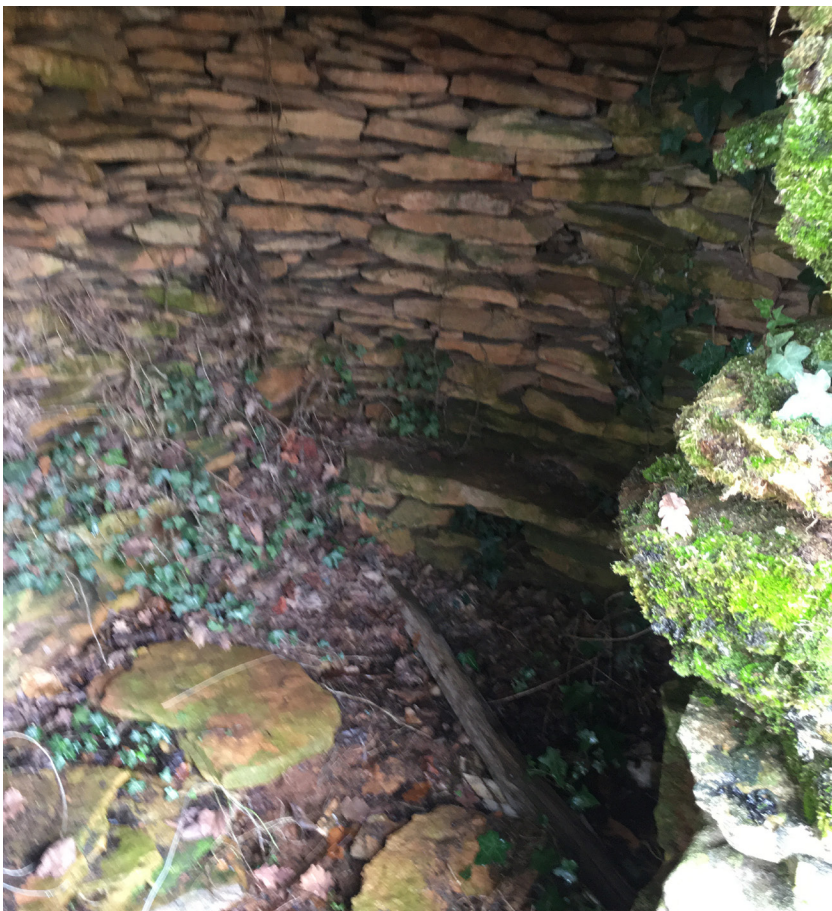
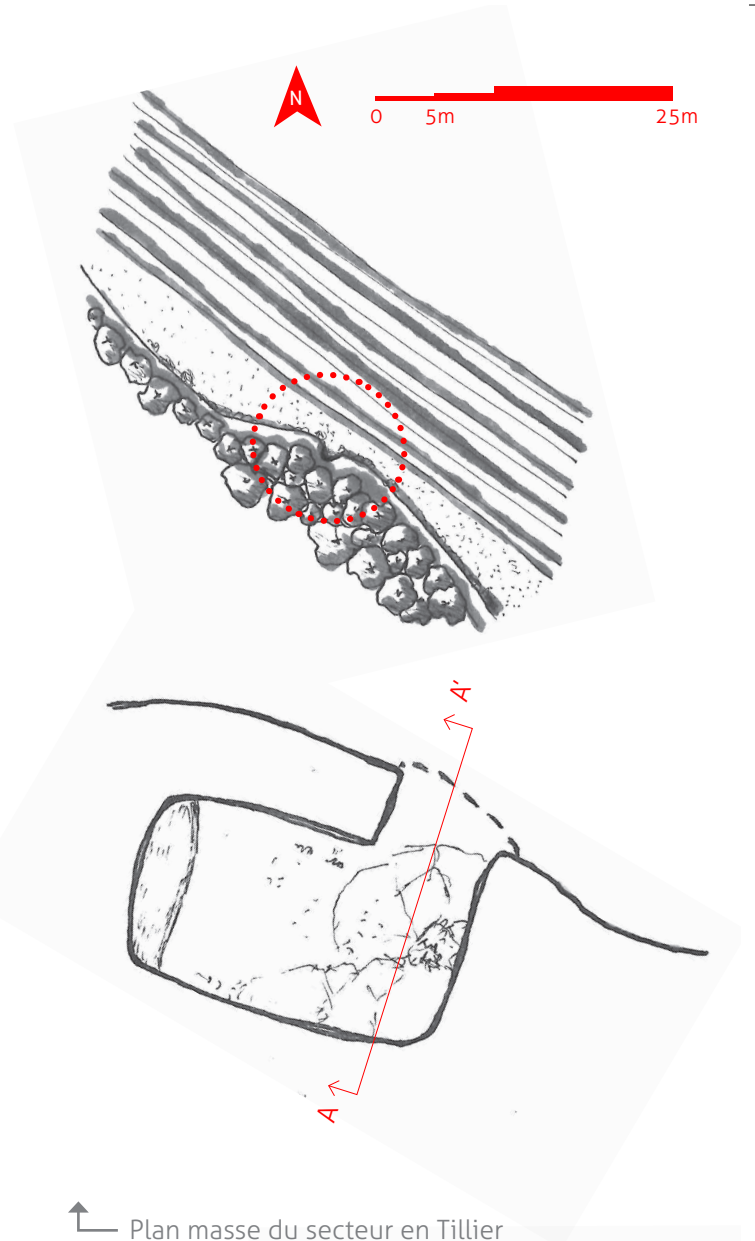
**Ce /
05**

Plan masse du secteur en Tillier

Plan intérieur de la cadole. La cadole offre une assise qui s'inscrit dans toute la profondeur.

Cette cadole engagée s'inscrit dans un murger bordé à la fois par le bois humide et les vignes. Elle se distingue par ses grandes dimensions, permises par la disposition du murger ainsi que sa profondeur généreuse.

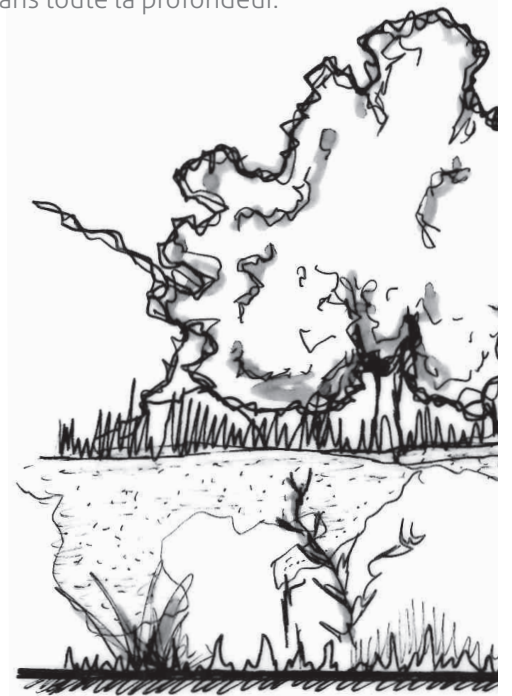
Les parements intérieurs de la cadole sont en bon état et l'abri offre une large assise. Cette dernière

occupe toute la profondeur et a sûrement été utilisée pendant la construction de la cadole, pour faciliter la mise en place des pierres de couverture disposées en encorbellement.

D'autre part, une grande pierre plate recouverte de mousse sert de linteau pour l'ouverture. Le sol, lui, est jonché de grandes pierres plates.

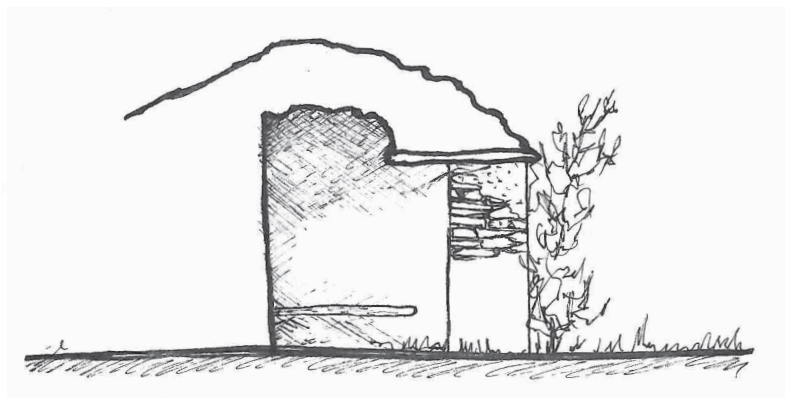
← Coupe AA' de l'édifice

La cadole présente une profondeur généreuse et peut accueillir une à deux personnes.

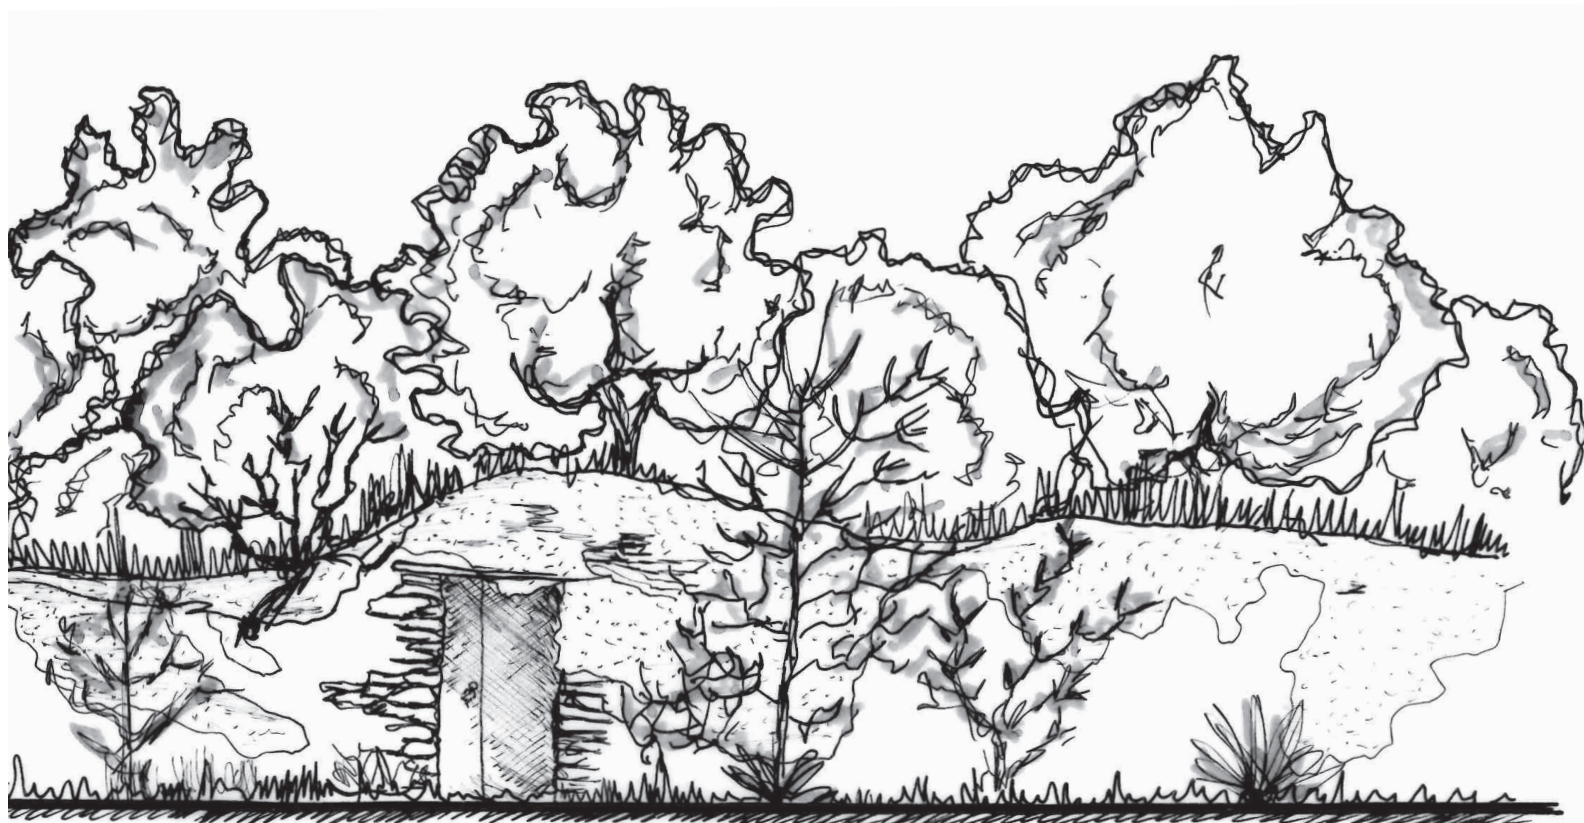
↙ Élévation Est de la cadole

La végétation abondante fait disparaître le murger et sa cadole dans le paysage. Les pierres sèches sont partiellement recouvertes de mousses.

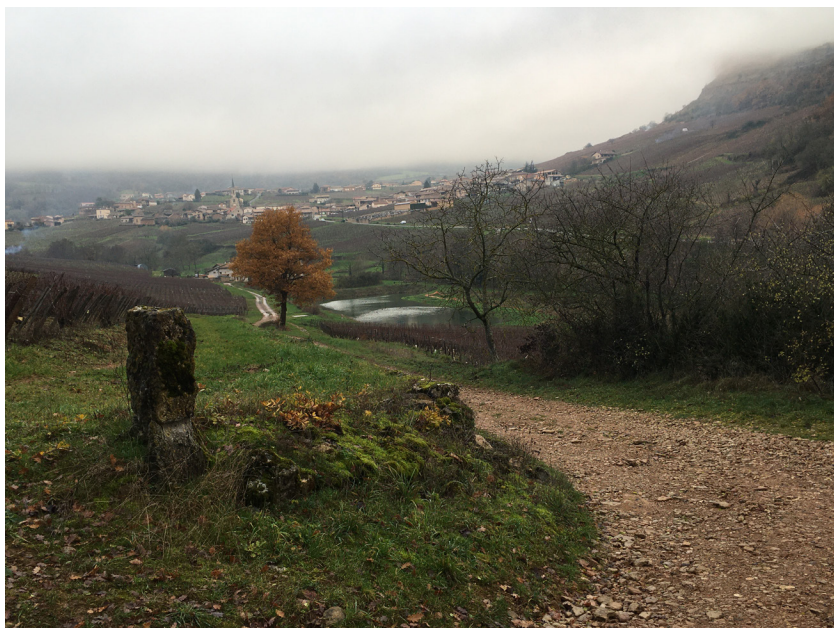
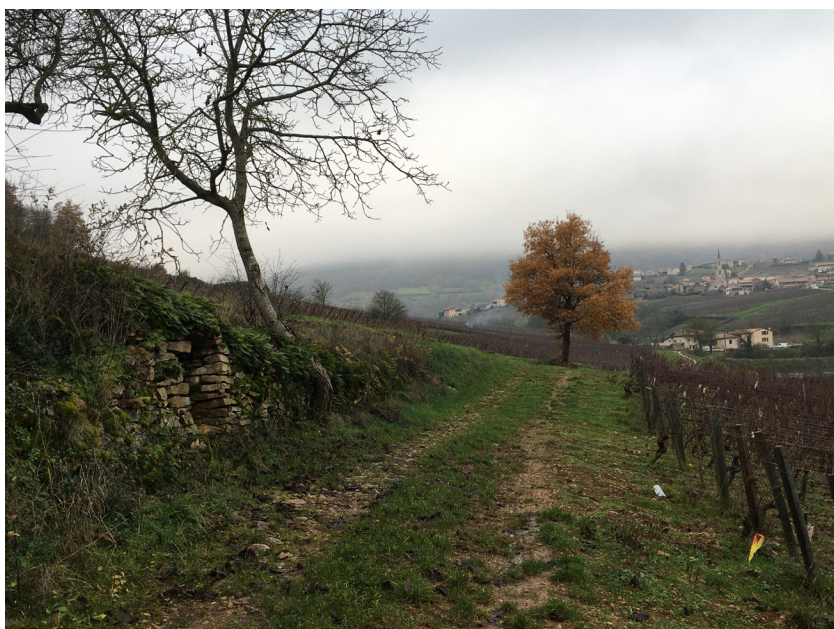
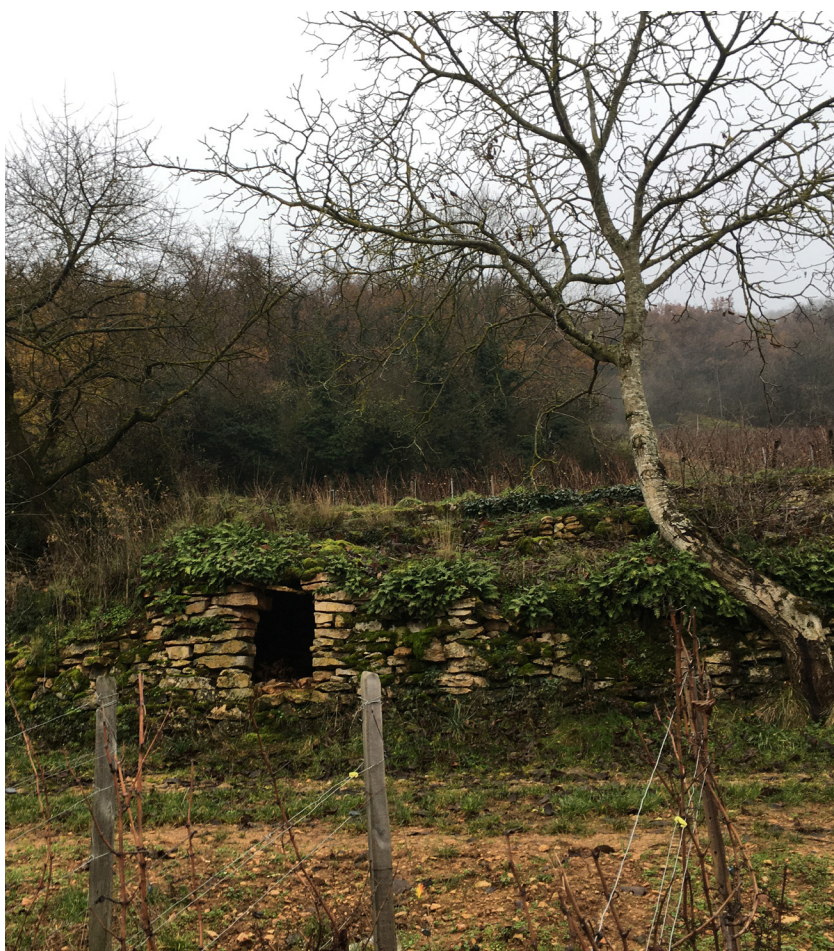
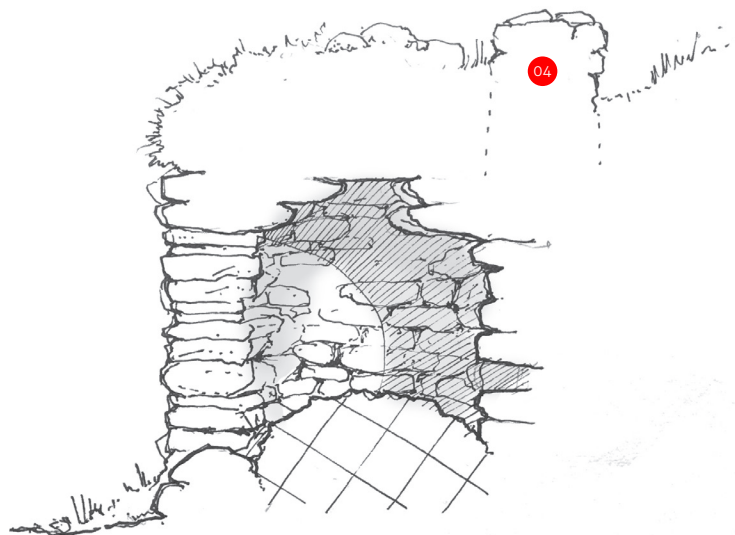
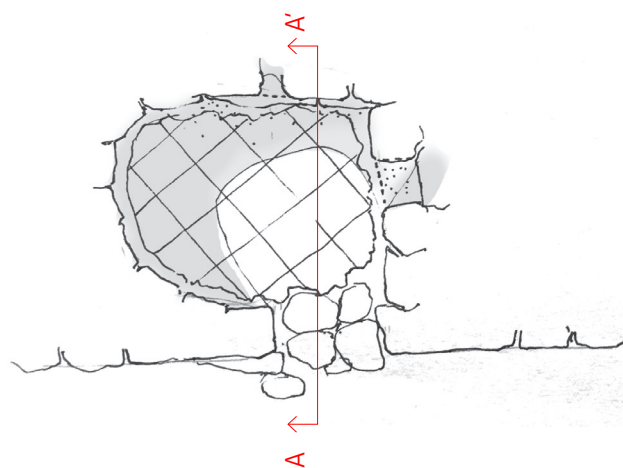
**Ce /
05**

- ↑ Au dessus, coupe AA' et plan de la cadole
L'implantation du soutènement (04) correspond bien au fond de la cadole. L'abri vient donc profiter de cette maçonnerie pour y appuyer sa couverture.
La couverture est faite de grandes dalles en encorbellement, ce qui offre une belle hauteur à la cadole. Un tas d'encombrants ne nous permet pas de vérifier le niveau du sol.
- ← En haut, vue depuis le croisement des chemins signalé par une pierre levée.
Au milieu, vue depuis le chemin privé desservant les parcelles de vignes face à la cadole.
En bas, la cadole et son noyer courbé.

réussi à survivre et se courbe aujourd'hui vaillamment au-dessus de l'ouvrage, comme assis. Il offre de l'ombre à proximité immédiate de la cadole.

Une vue imprenable est offerte depuis ce lieu, ouverte sur la vallée de la Denante, la Roche de Vergisson et le village. Il est ici aisé de comprendre l'occupation des espaces, typique du Grand Site.

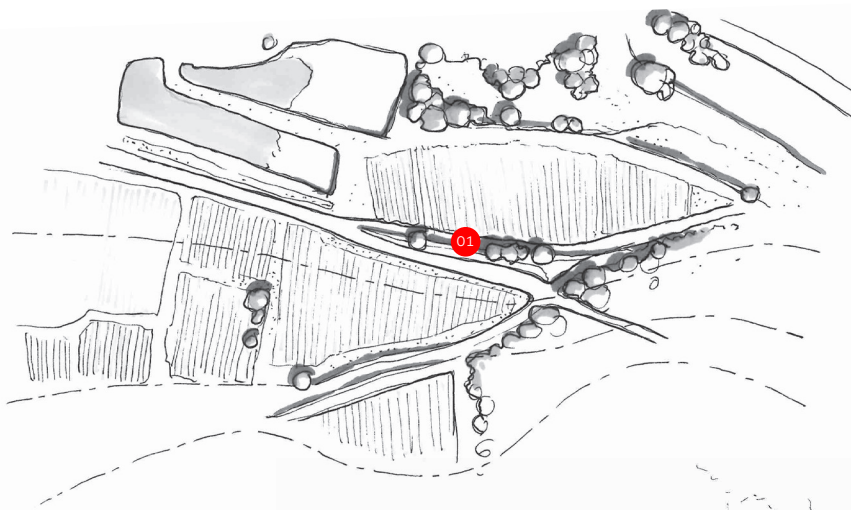
← Plan du secteur : localisation de la cadole engagée dans le murger.
