VERGISSON

Carnet des relevés

Carnet non exhaustif des ouvrages de pierre sèche d'intérêt patrimonial du Grand Site de France de Solutré Pouilly Vergisson

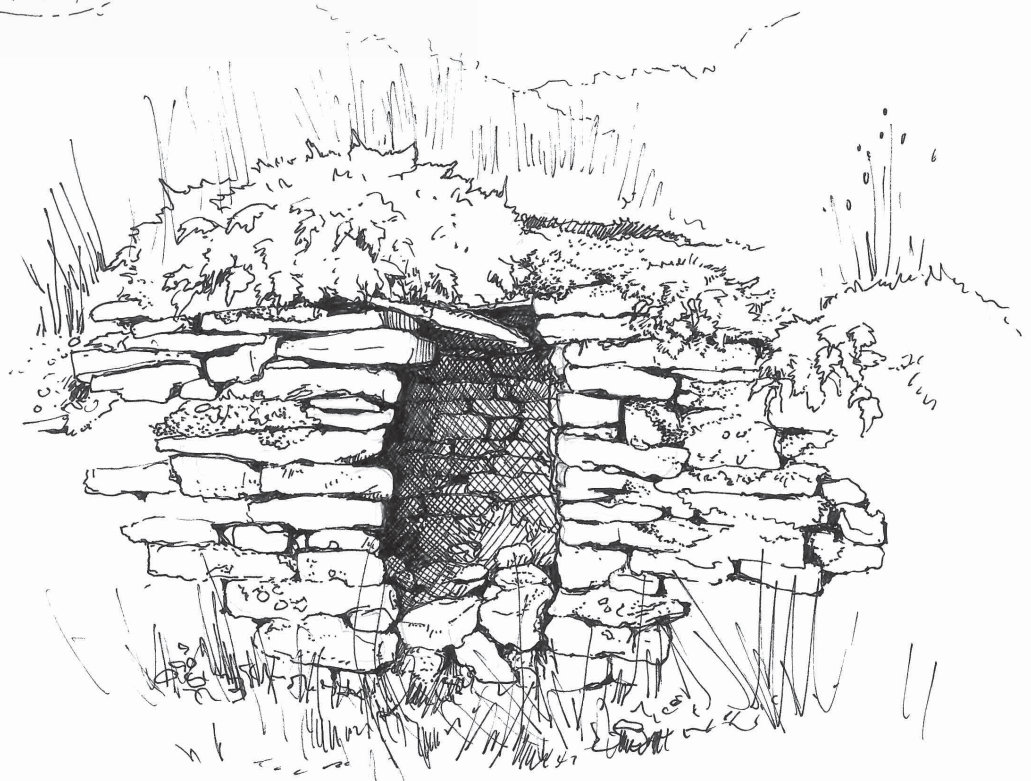
↙ Vue de l'entrée de la cadole

L'entrée de la cadole est rectangulaire, d'une soixantaine de centimètres de large. La maçonnerie est soignée, les pierres formant un chaînage d'angle de part et d'autre de l'entrée. Une lave, ayant perdu son appui, penche juste au-dessus de l'entrée. L'intérieur de la cadole est plus vaste qu'on ne pourrait le deviner depuis

l'extérieur. Elle pouvait certainement abriter deux personnes. Le parement des murs intérieurs semble en bon état, à la maçonnerie régulière. Le sol de la cadole est jonché de pierres et de ceps de vigne secs. On note que les pierres du seuil sont à 40cm du niveau du chemin mais nous ne pouvons déterminer le niveau intérieur.

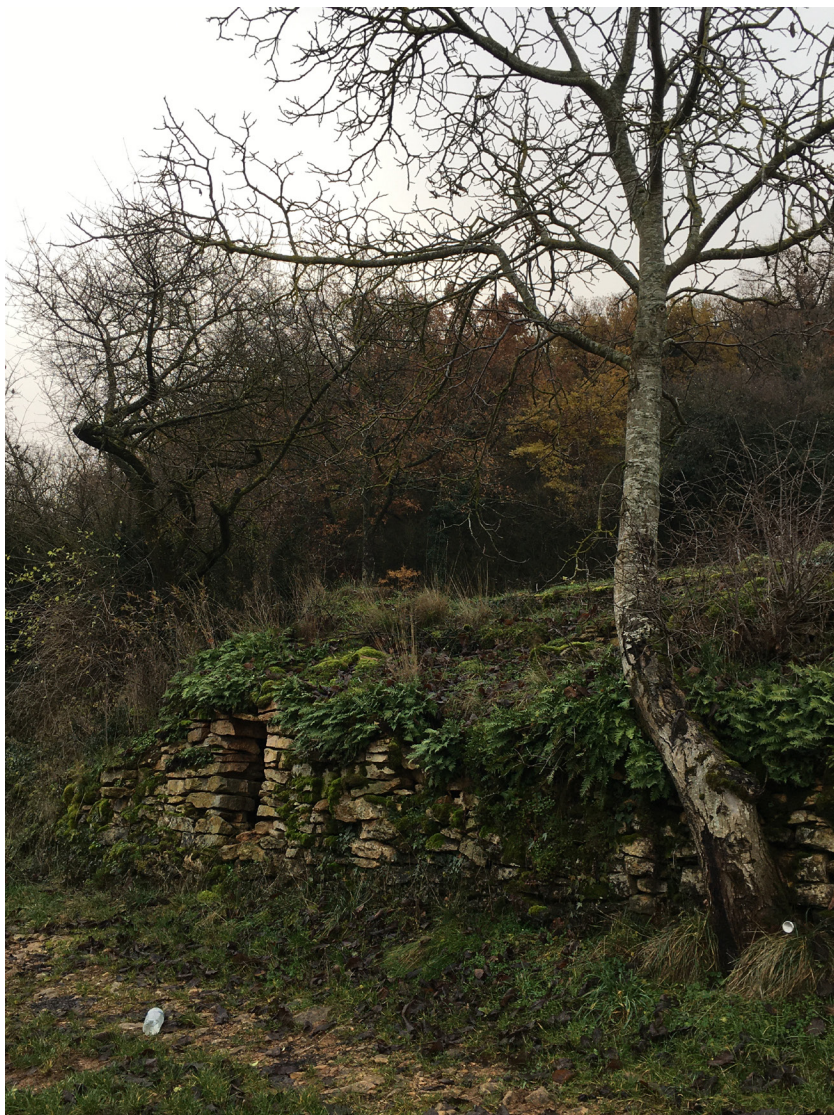
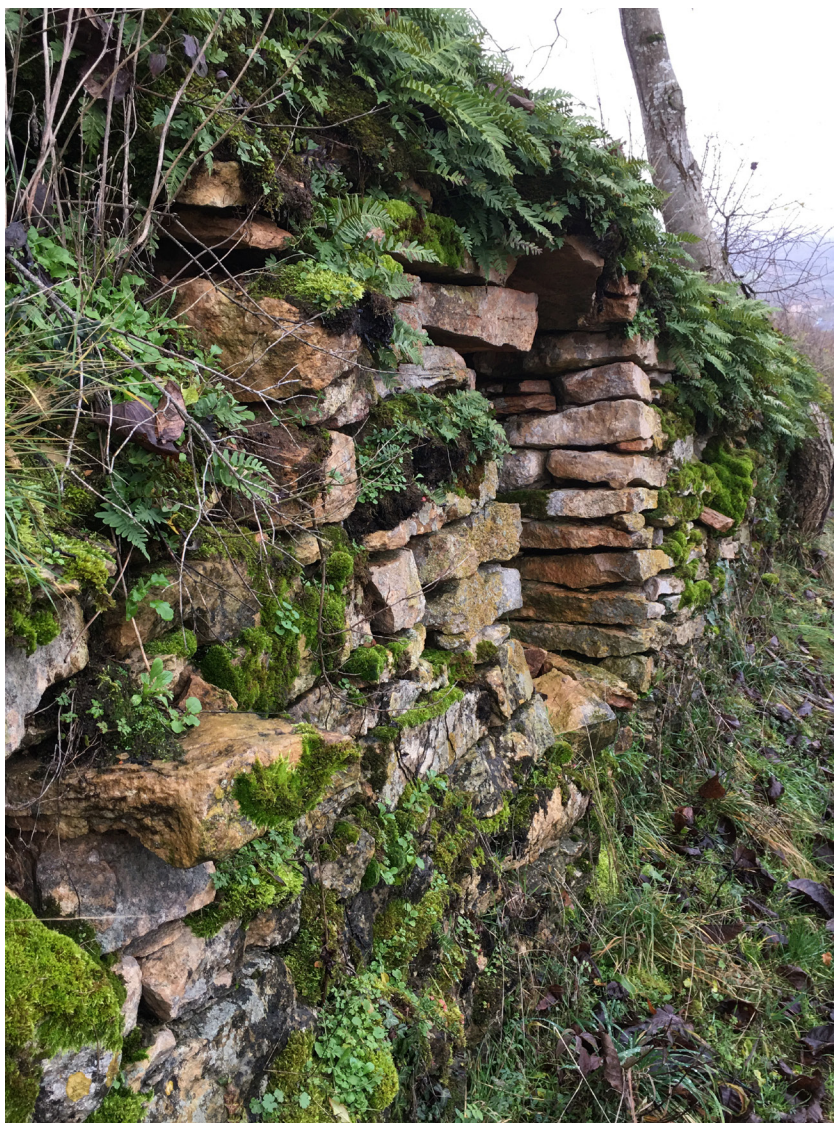
↖ Au dessus, élévation de l'ouverture et plan de la cadole

Les pierres qui composent les jambages sont de taille remarquable pour un ouvrage de vigne. Elles sont d'une épaisseur de 15 à 20 cm et d'une longueur de 70cm.

L'entrée désaxée permet de protéger l'abri des pluies et vents. Une niche est visible au bas de la paroi Ouest. Il semblerait qu'une ouverture soit visible sur la couverture. Cela nous laisse croire qu'il pourrait s'agir d'un âtre. Une autre niche sur la paroi Sud pourrait être le témoin d'un bastaing de bois servant d'échafaudage lors du chantier.

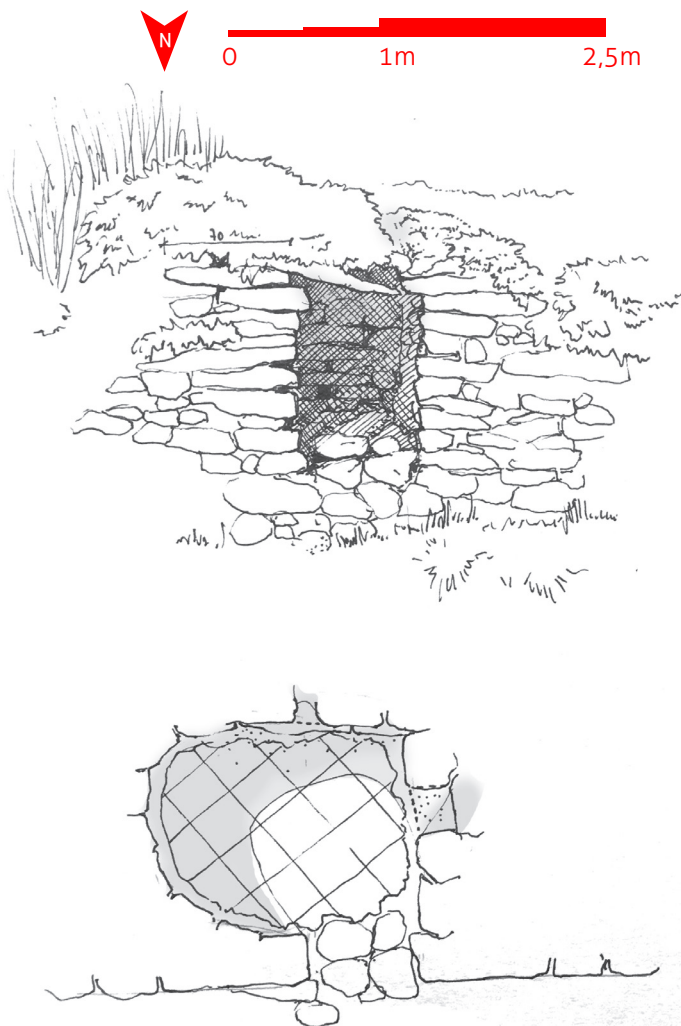
← En haut, vue depuis le chemin privé, la cadole est coiffée d'une épaisse mousse et de fougères.

En bas, une pierre saillante, située à 140cm de l'ouverture et à 80cm du sol, attire l'attention.

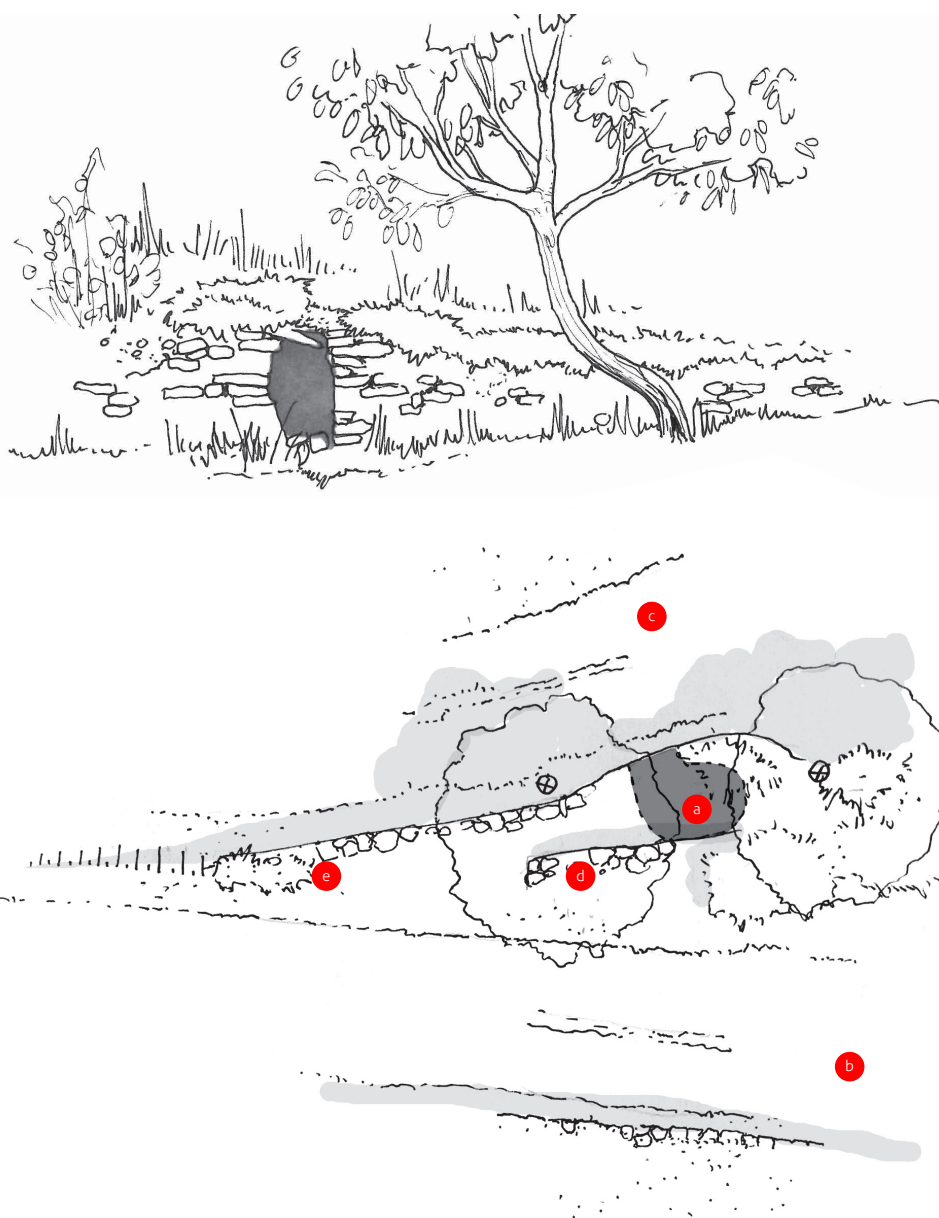
← Élévation Nord

Un noyer apporte ombrage à l'entrée de l'abri.

↙ Plan masse de la cadole insérée dans le murger. Deux maçonneries se distinguent lorsque l'on parcourt le chemin au dessus. Il y a deux murs de soutènement qui maintiennent les terres du chemin menant au moulin. La cadole profite de cet interstice en s'adossant sans doute au mur de soutènement du chemin.

- a- Cadole
- b- Chemin communal menant au moulin
- c- Chemin privé desservant les parcelles de vigne.
- d- Soutènement sur lequel s'appuie la cadole
- e- soutènement en continuité du talus et formant la maçonnerie de la cadole.

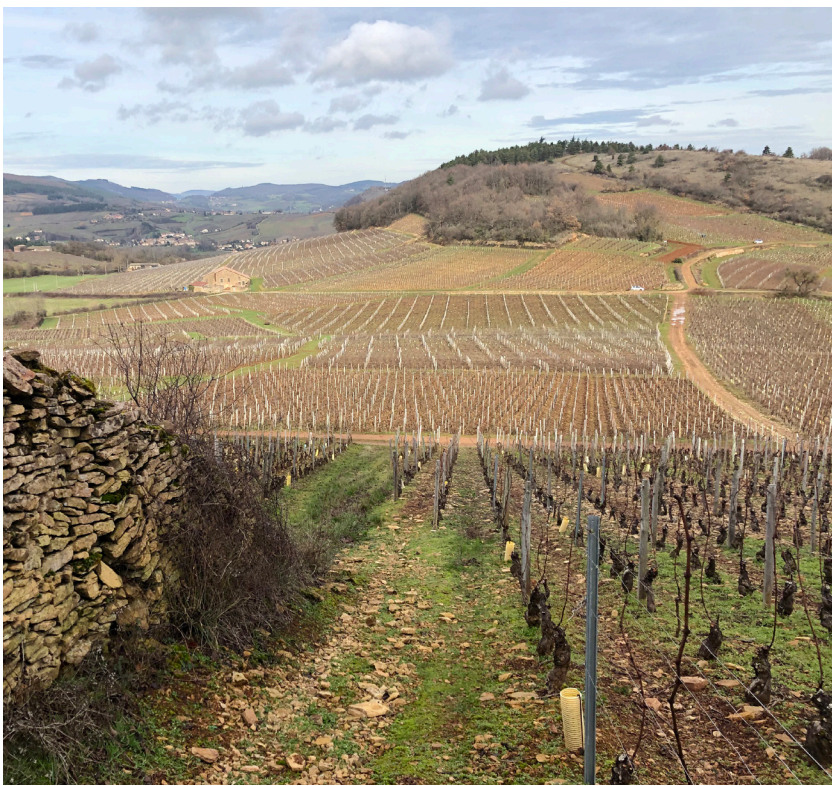
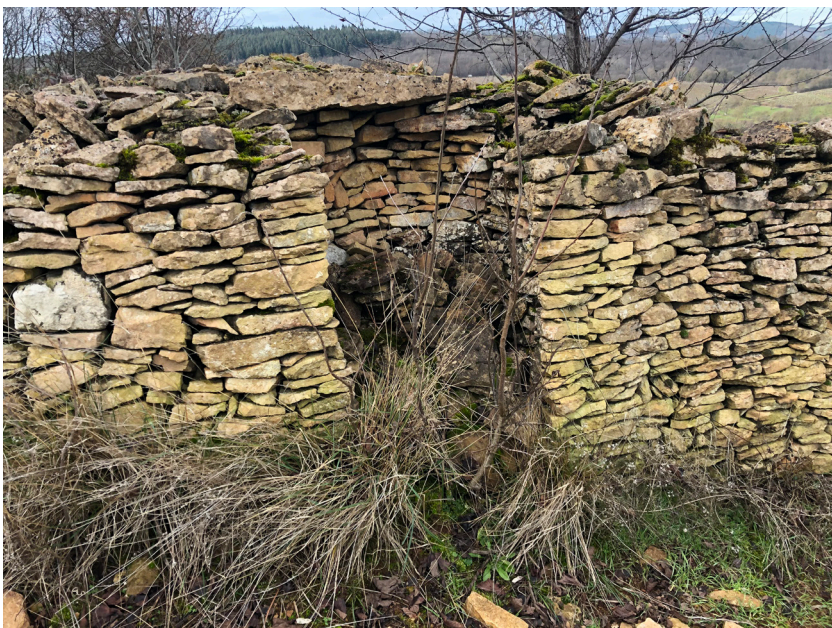
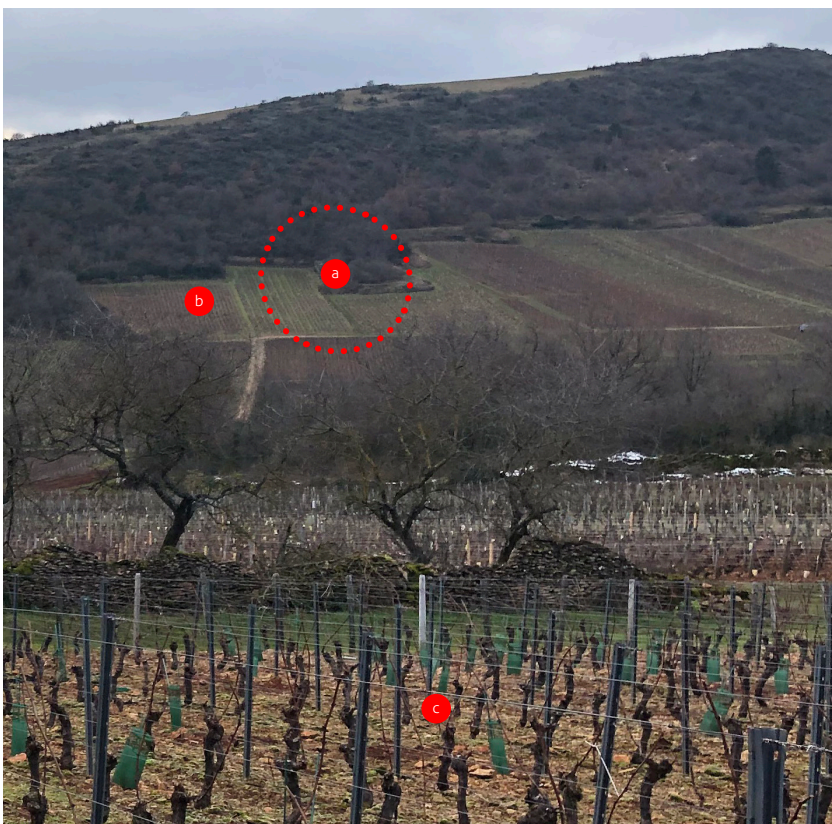
En haut, vue depuis la cadole. Le murger étant assez bas, il est possible de contempler une vue imprenable sur les vignes et les reliefs voisins.

Au milieu, vue sur l'ouverture de la cadole présentant des jambages droits. La couverture pouvait être assurée par de grandes dalles. La baie devait être fermée d'un linteau monolithe, permettant de franchir toute la largeur de la baie sans encorbellement.

En bas, vue sur le murger et sa cadole depuis les coteaux d'en face. L'abri n'est pas identifiable au premier regard.

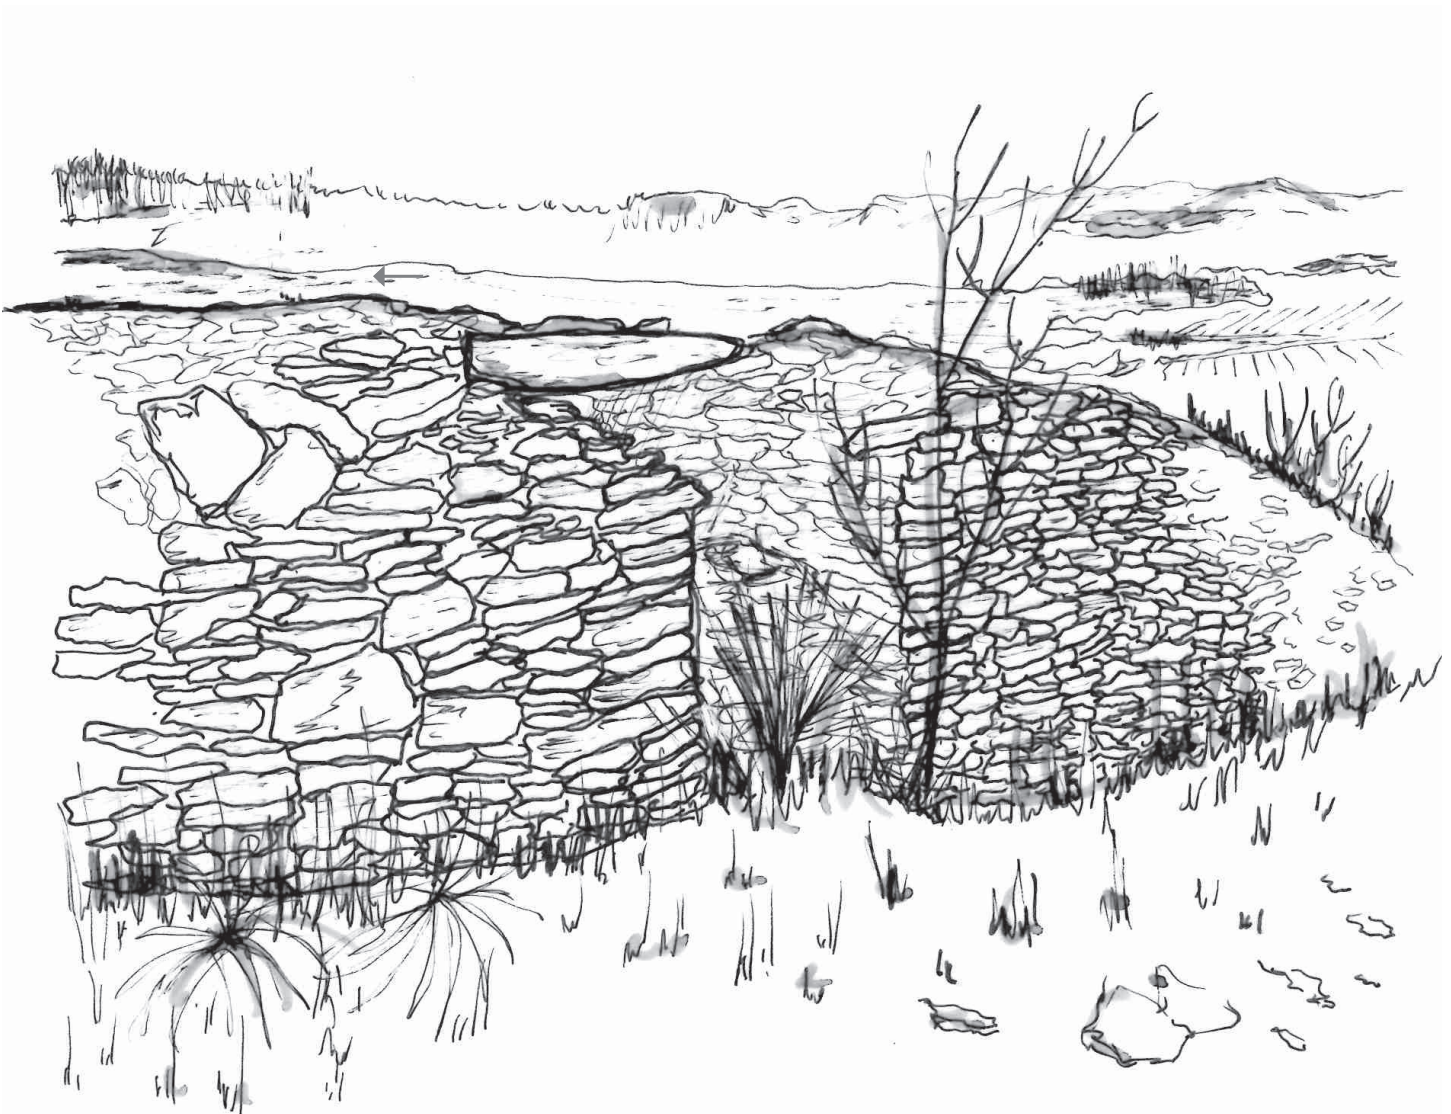
↳ Vue sur la cadole engagée dans le murger
Sa couverture est effondrée.

Cette cadole engagée en ruine, placée dans l'angle d'un murger (01), est donnée à voir pour un œil attentif depuis le chemin principal. Elle se situe sur un terrain en pente, sur le secteur des Terres du Perret. Elle règne sur les vignes qu'elle surplombe, et offre une vue sur les coteaux des secteurs en Tillier et La Crouze.

De taille assez modeste, cet ancien abri en pierre sèche a vu sa couverture s'effondrer. Les gravats sont visibles à l'intérieur de la construction.

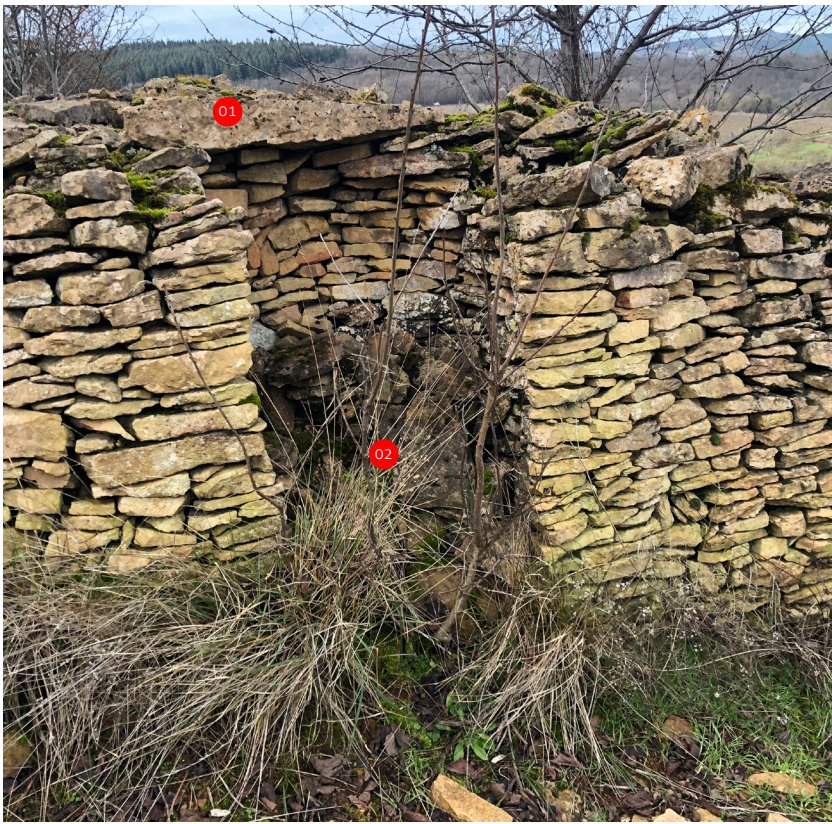
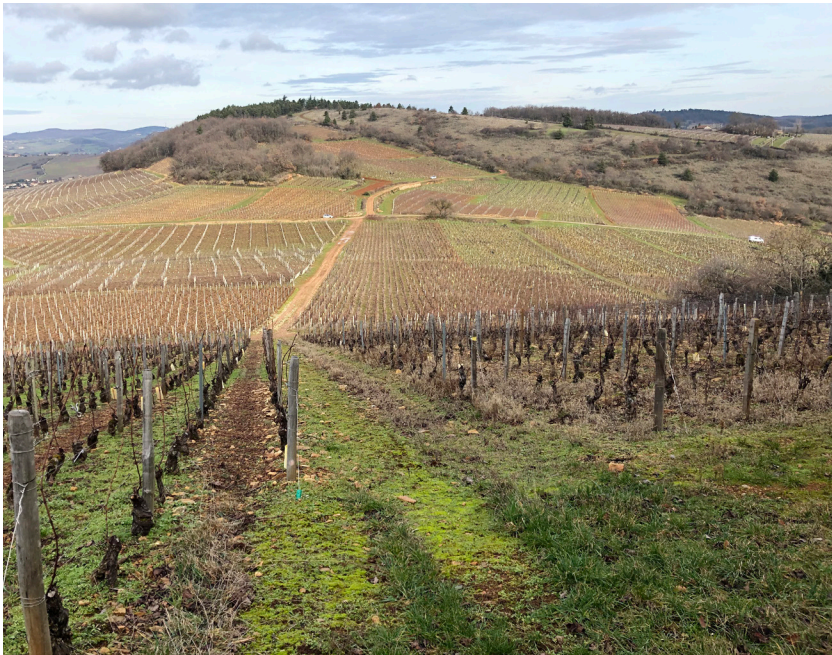
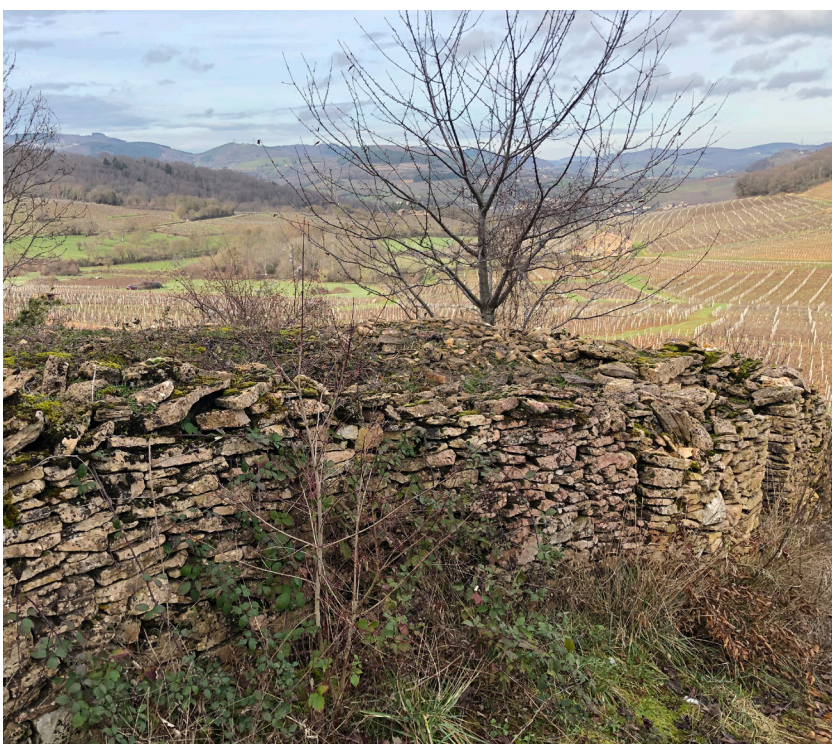
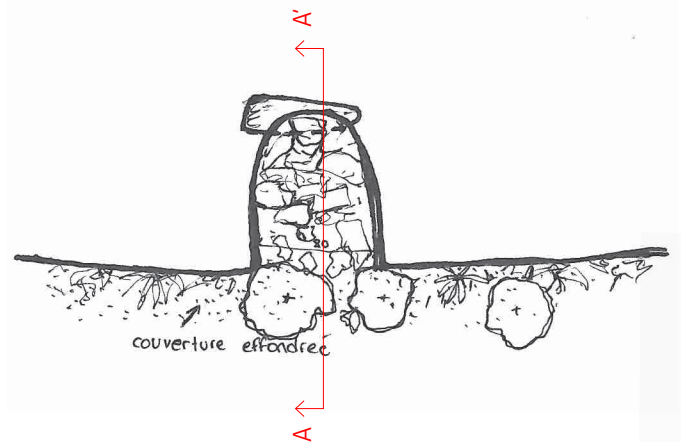
**Ce /
10**

↖ Plan masse du secteur des Terres du Perret

Plan intérieur de la cadole

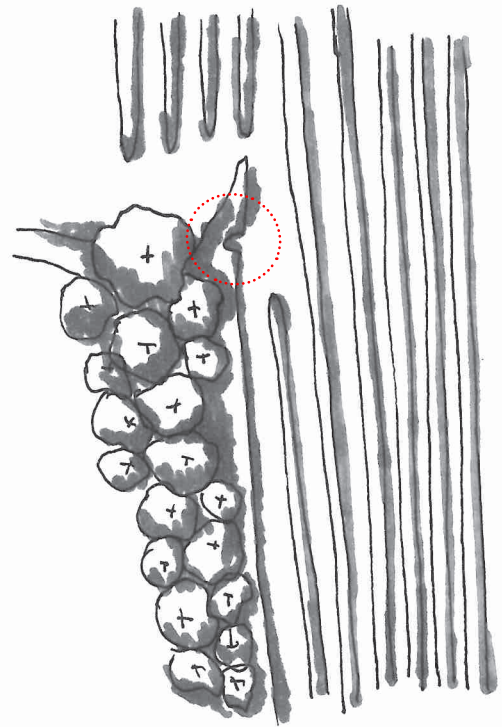
La cadole présente un plan courbe ainsi que des dimensions modestes.

Son effondrement partiel laisse planer le mystère sur la forme de sa couverture. Toutefois, la pierre rescapée (a) nous laisse imaginer la pente que formaient les pierres de couvertures. Ainsi, on comprend bien que cette cadole présentait une hauteur intérieure basse et qu'elle pouvait accueillir une personne. Les gravats (b) de la couverture

effondrée nous dissimulent le sol de la cadole. On peut tout de même observer que la cadole présente un plan courbe et l'abri est ouvert sur toute sa largeur. Un entretien de la végétation et de quelques pierres choisies pourraient offrir une nouvelle vie à cet abri qui reste un des rares exemples de cadoles à Vergisson.

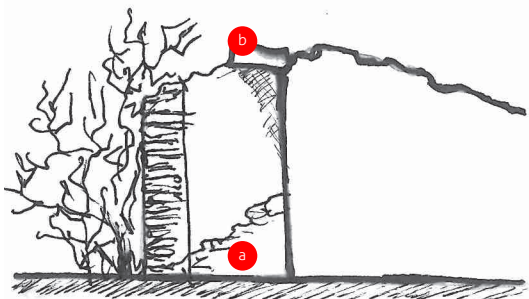
← Coupe AA' de l'édifice

Les gravats témoignent d'une ancienne couverture de pierre effondrée.

a- Gravats

b- Pierre de couverture rescapée

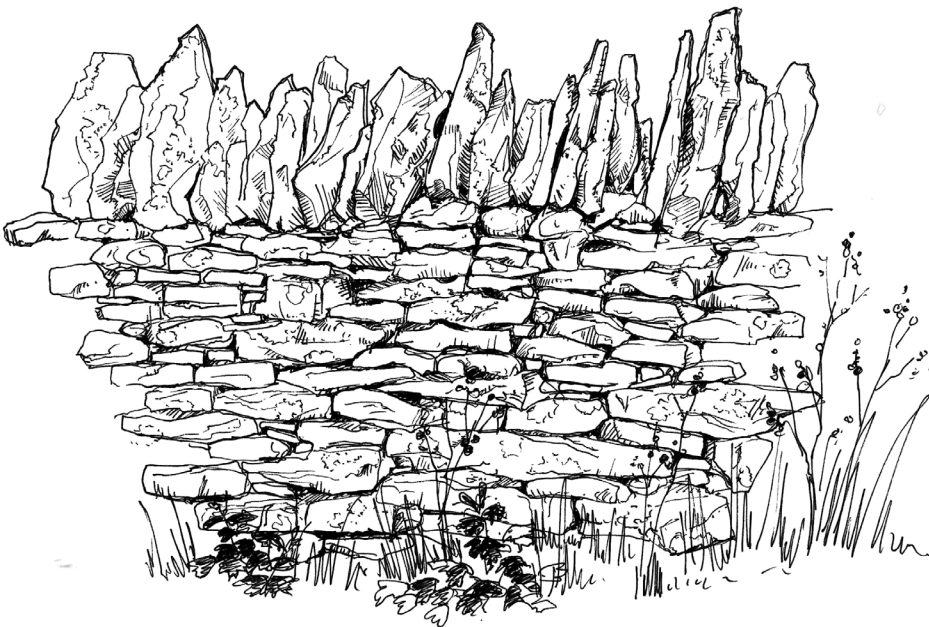
← Croquis sur l'appareillage du parement et les pierres de couronnement.

Dimensions : H 2m20 / L 135m linéaire

Type de couverture : dalles sur chant

Type d'appareillage : assises régulières

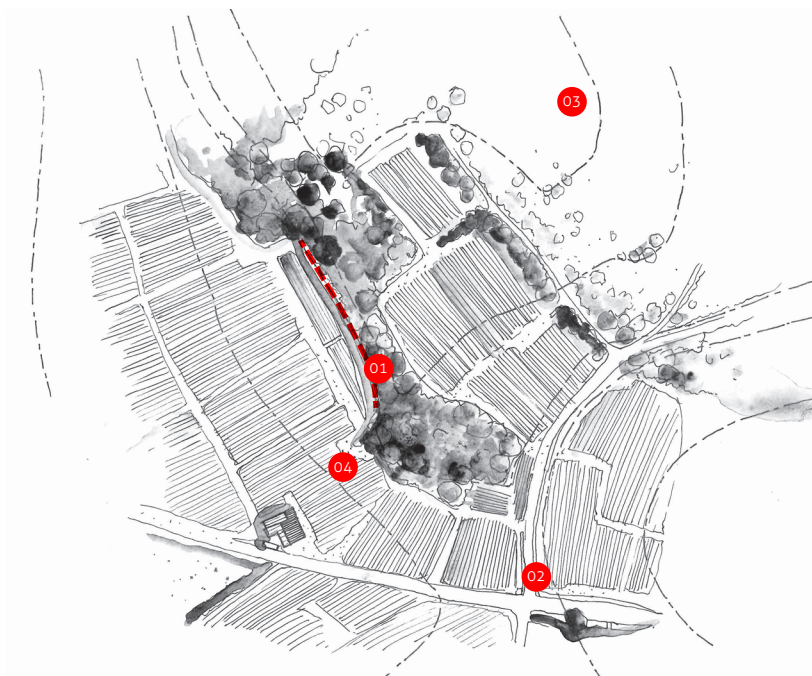
← Plan masse secteur Tillet

↙ Vue depuis le croisement des chemins Tillet la Crouze (03)

Photographie du paysage visible depuis le mur de soutènement
