# BUSSIÈRES

## Carnet des relevés

Carnet non exhaustif des ouvrages de pierre sèche d'intérêt patrimonial du Grand Site de France de Solutré Pouilly Vergisson

## SECTEUR LES VIGNES DE LA CROIX « La cadole des Collonges »

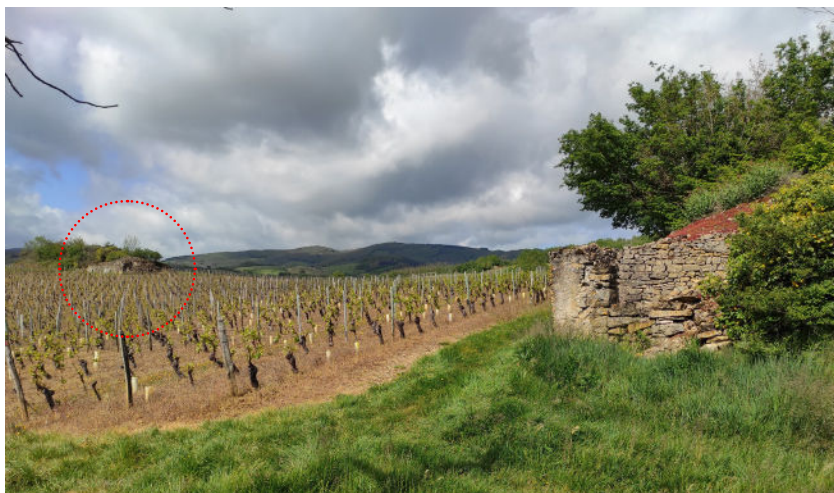
↖ Plan de masse du chemin de desserte bordé de murs et obstrué aujourd'hui par de la végétation. La cadole est engagée dans la maçonnerie Est à l'extrémité Nord.

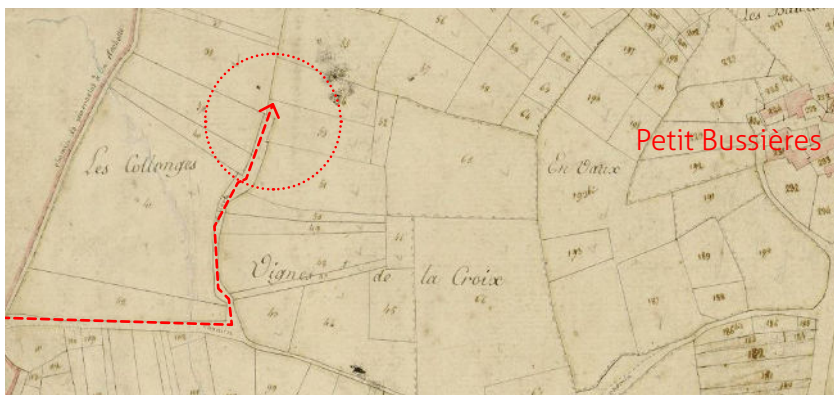
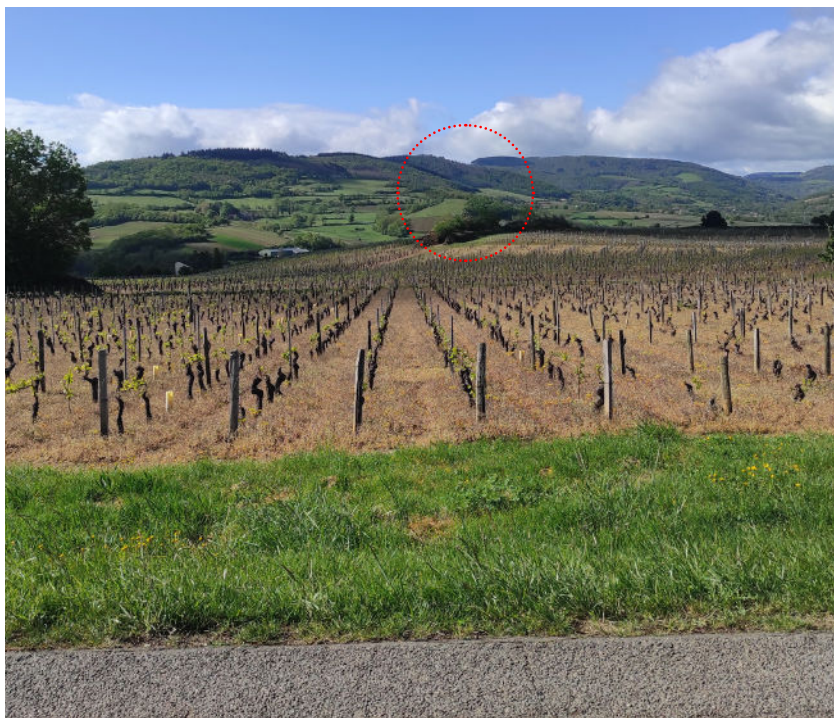
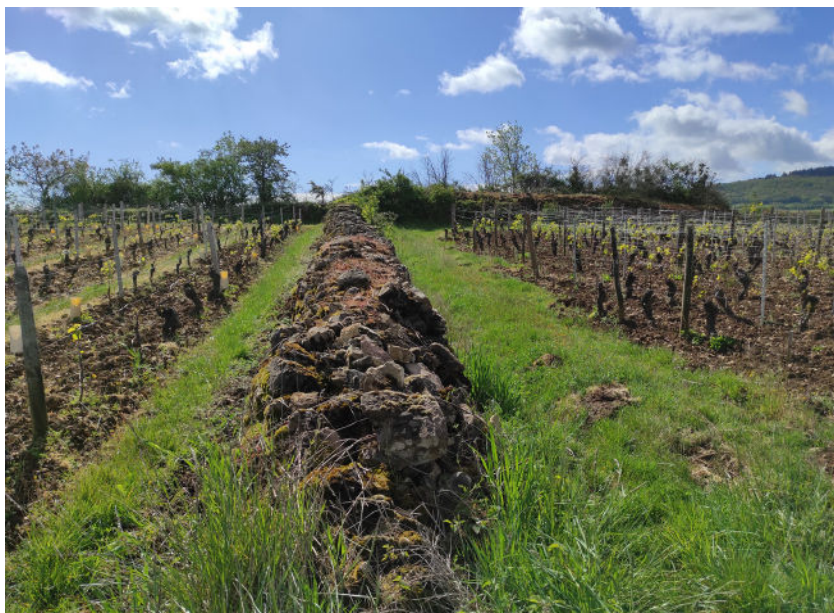
← En haut, vue de la cadole depuis l'angle du murger principal de la Rochette.

Au milieu, extrait du plan d'archives (Archives Départementales 71, 1824), et en dessous vue du murger marquant la crête depuis la route reliant Milly-Lamartine à Pierreclos.

En bas, vue du murger bordant le chemin de desserte et le mur séparatif qui vient s'y appuyer perpendiculairement.

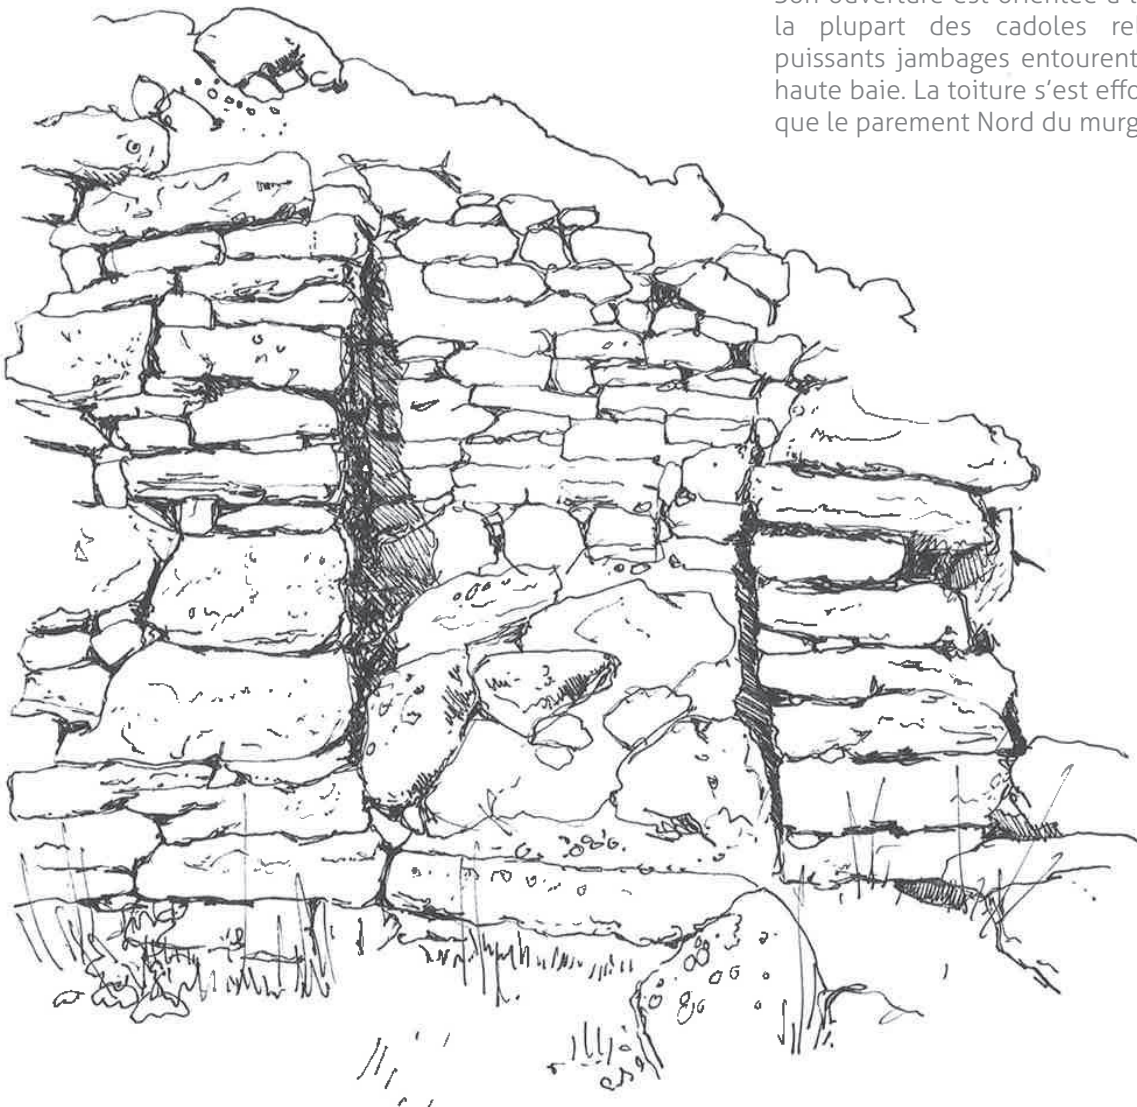
Aujourd'hui largement dégradées, les pierres qui la

constituaient jusqu'y il y a peu se trouvent encore sur place.

↳ Vue de l'entrée de la cadole

Son ouverture est orientée à l'Est comme la plupart des cadoles relevées. De puissants jambages entourent la large et haute baie. La toiture s'est effondrée ainsi que le parement Nord du murger.

Si elle semble montrer peu d'intérêt dans son état actuel, sa restauration pourrait être facilement envisageable, tant par son accessibilité que par la présence des matériaux sur site. Alors, sa position en ferait une cadole d'intérêt majeur dans un parcours reliant les cadoles alentour.

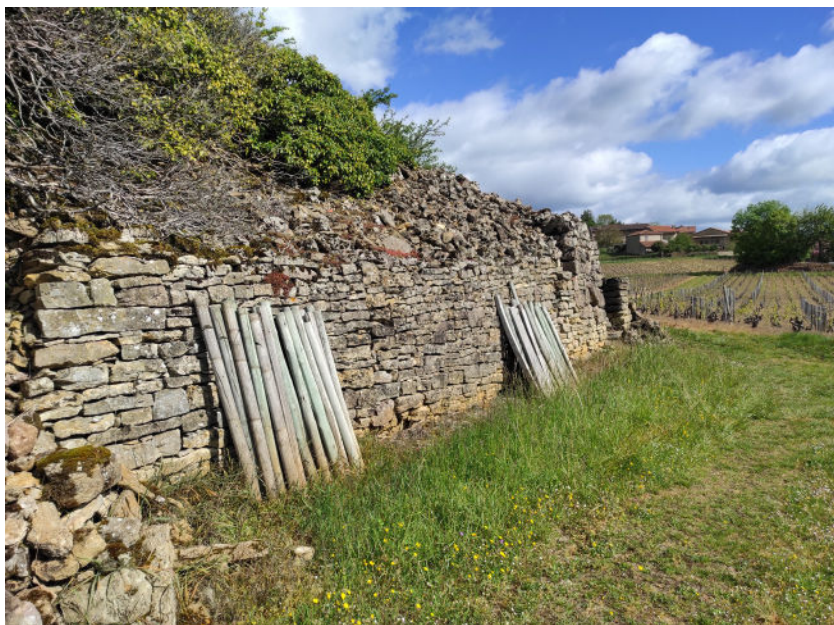
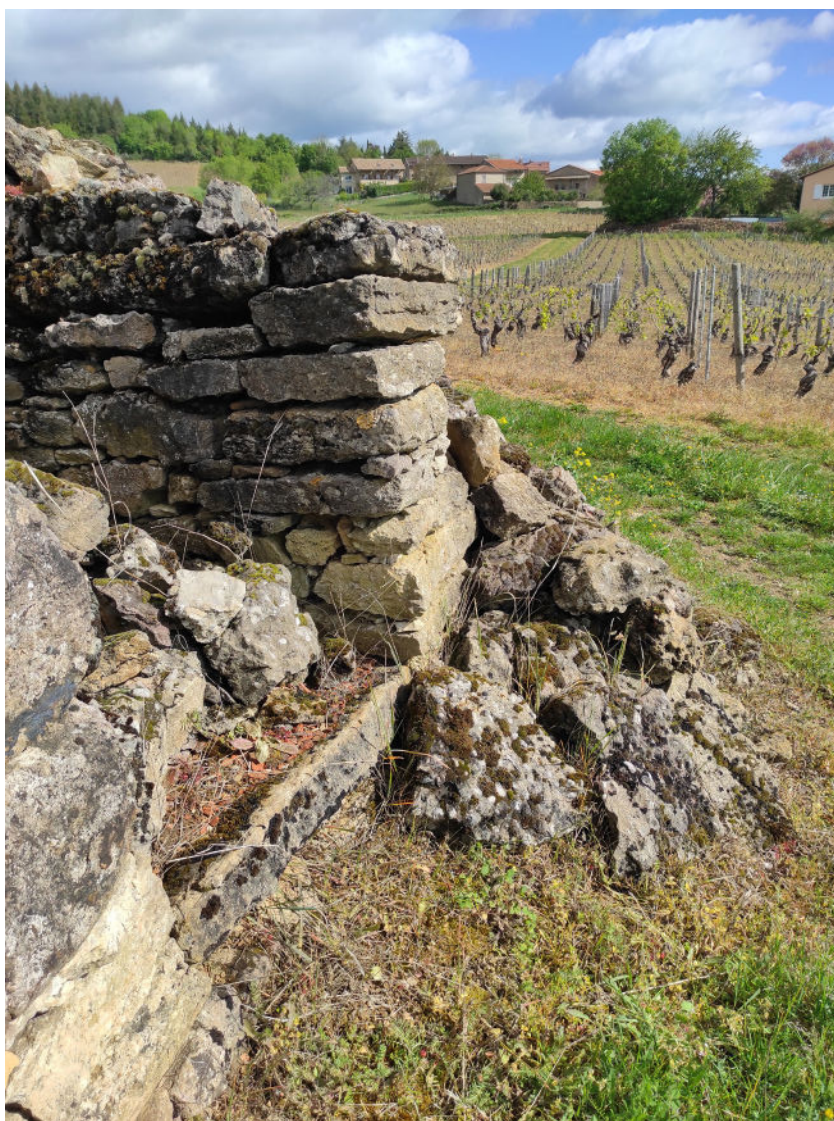
↑ Relevé de la cadole

Plan de l'abri, ses dimensions permettaient sans doute d'accueillir plusieurs personnes. Une marche donne accès à un espace aujourd'hui bouché par les pierres de la toiture effondrée. Ce détail est singulier puisque la plupart des cadoles relevées présentaient un niveau intérieur rabaissé par rapport au terrain naturel. Il s'agit sans doute de gagner de la hauteur à l'intérieur en économisant les ressources sans avoir à élever de hautes maçonneries.

Élévation Est, la cadole présentait une haute baie largement ouverte à l'Est sur Petit Bussières et la vallée de la Petite Grosne.

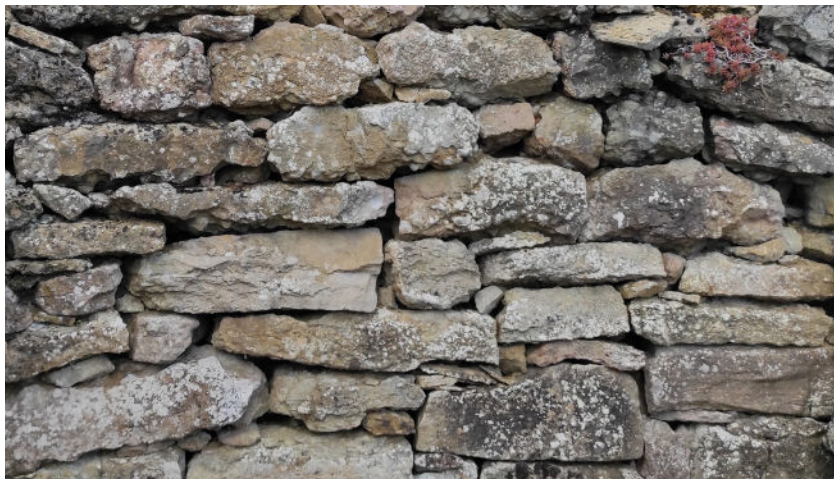
← En haut, vue du parement du mur en continuité de la cadole.

Au milieu, vue du chaînage d'angle et de la marche palière.

En bas, vue de l'appareillage au fond de l'édifice.

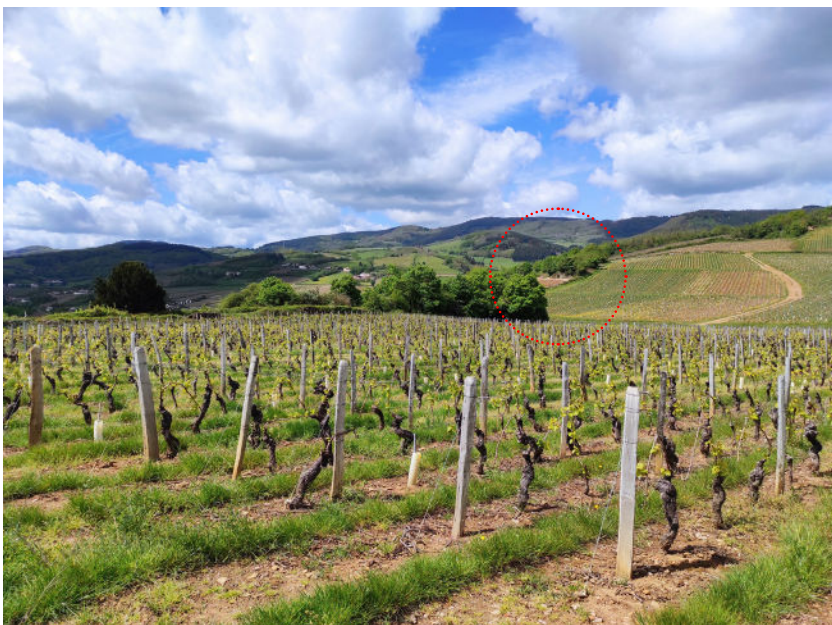
↖ Plan de masse du secteur

L'abri est implanté sur la commune de Pierreclos au lieu-dit Les Charmes. Il fait partie d'un réseau dense de cadoles à proximité du hameau de la Rochette, carrefour entre trois communes.

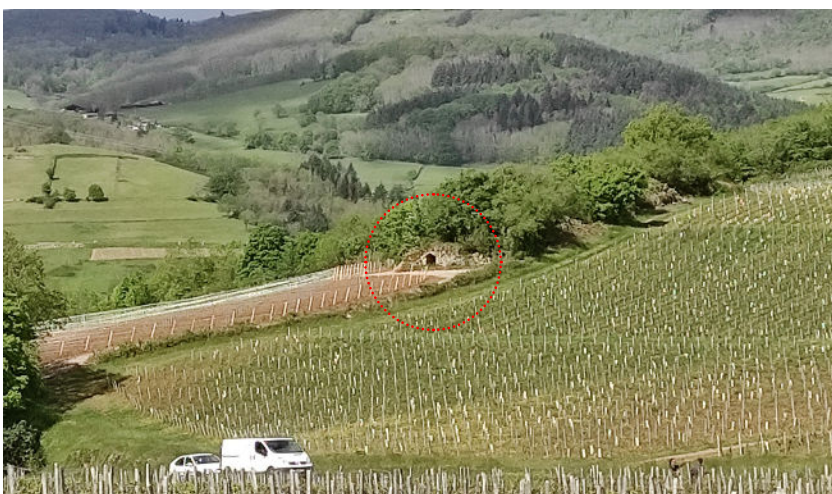
← En haut, vue de la cadole depuis le lieu-dit Les Collonges à Bussières.

Au milieu, vue de l'abri engagé dans un murger en lisière des vignes du lieu-dit Les Charmes. La parcelle récemment défrichée a révélée l'entrée d'une cadole visible distinctement depuis la route de Milly-Lamartine.

En bas, vue de l'entrée de la cadole.

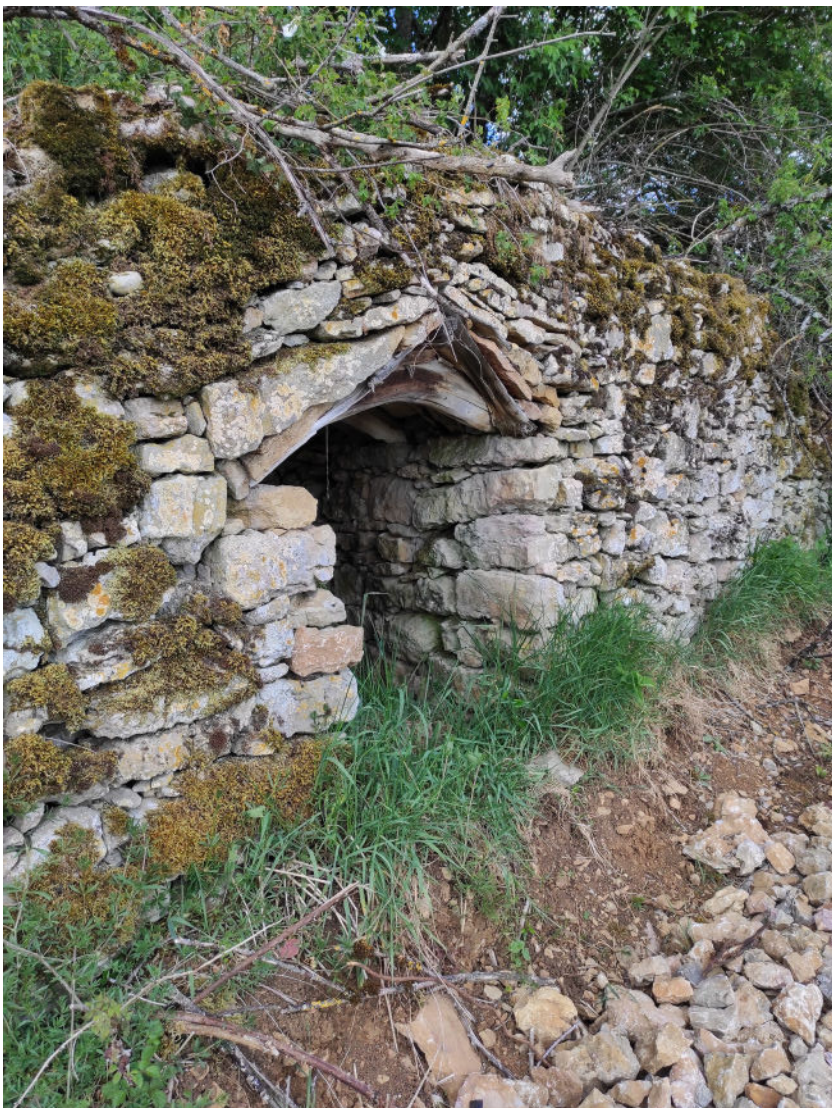
↙ Plan et élévation de la cadole

Cette cadole engagée reste un cas unique pour son usage d'une charpente, constituée de bois simplement équarris.

Ces différents éléments ont été judicieusement sélectionnés pour renvoyer la lourde charge sur les maçonneries, tout en gagnant un maximum de hauteur pour l'espace intérieur.

Le fond de la cadole est pourvu d'une petite niche.

L'édifice est aujourd'hui en bon état de conservation, et pourrait tout à fait être mis en valeur par un parcours reliant les cadoles alentour.

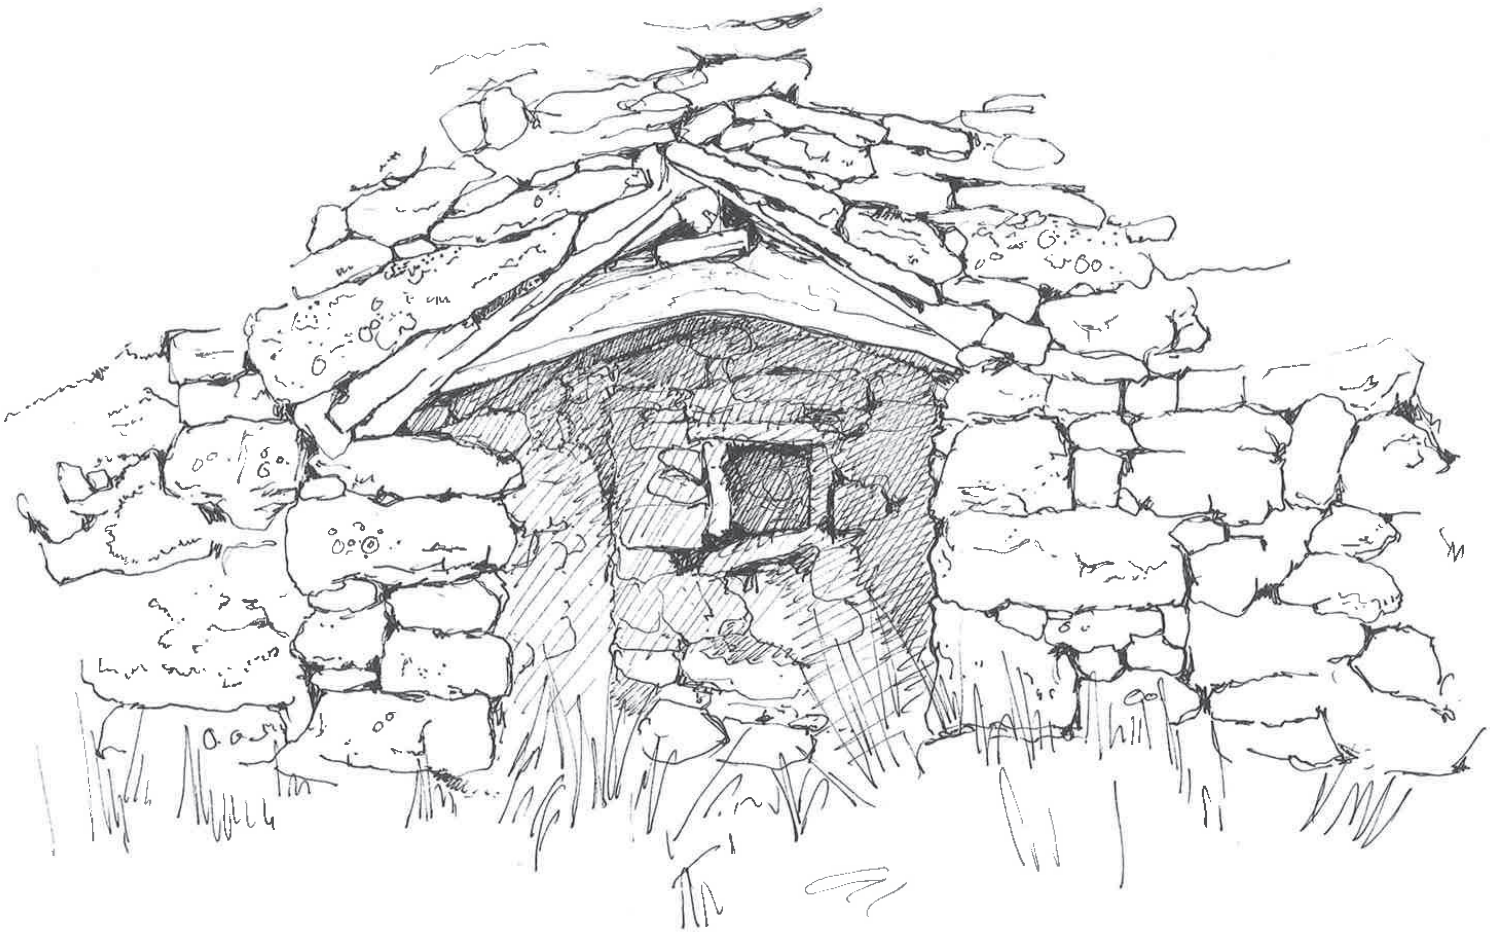
↙ Croquis de l'entrée de la cadole

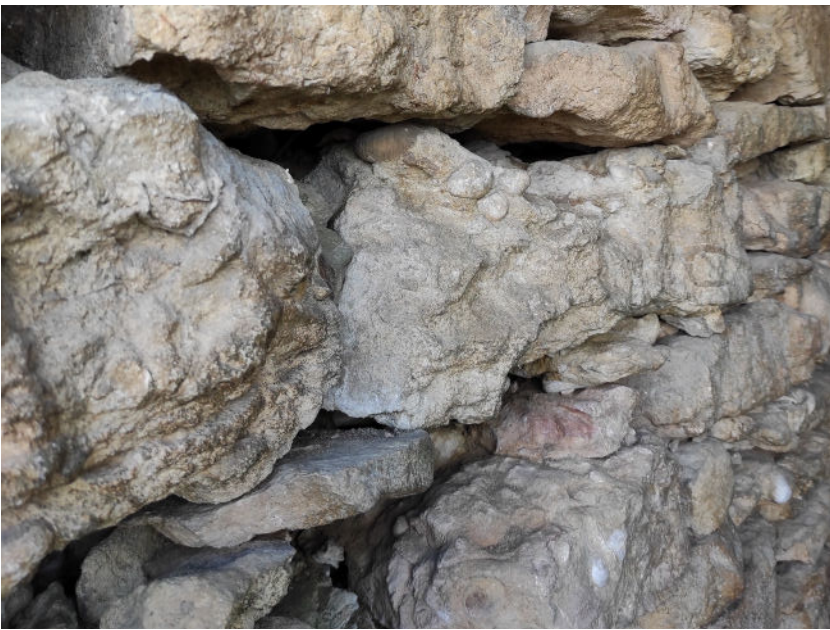
↖ Vue de l'entrée de la cadole. La charpente rustique couvre l'ouverture de la baie. Une longue pierre est posée le long d'une poutre à la manière d'un fronton.

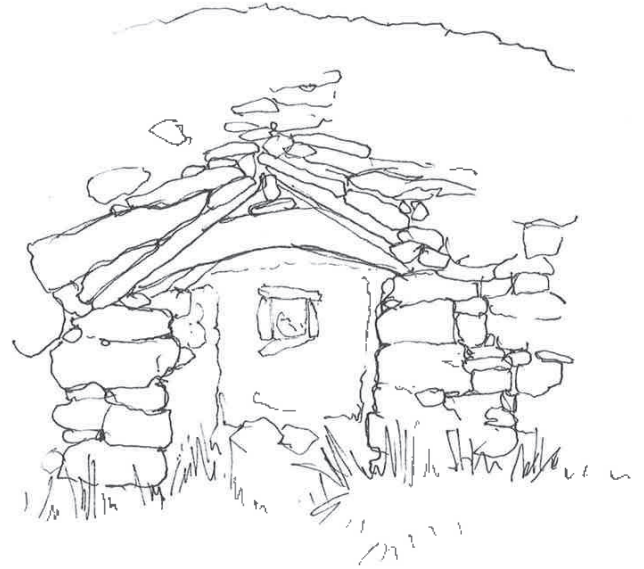
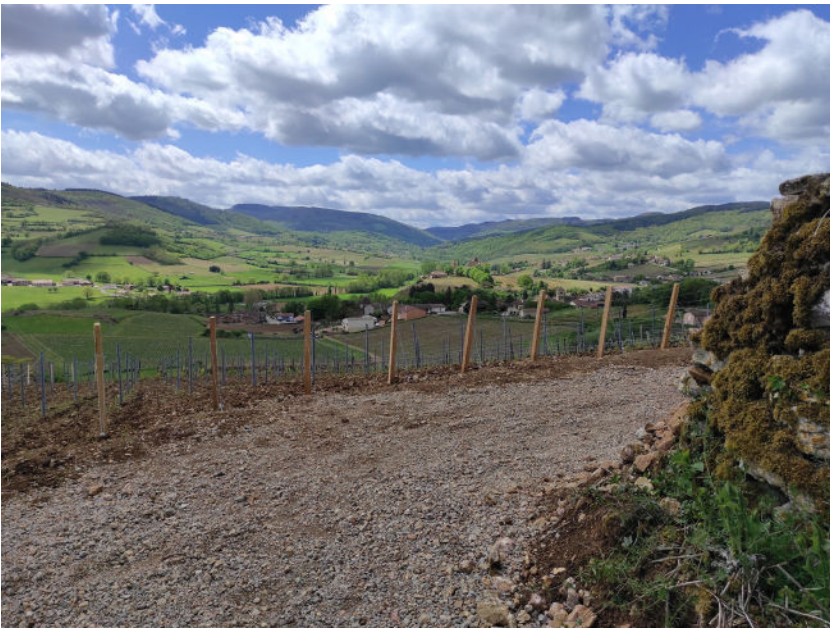
← En haut, vue du parement intérieur comportant des calcaires à gryphées.

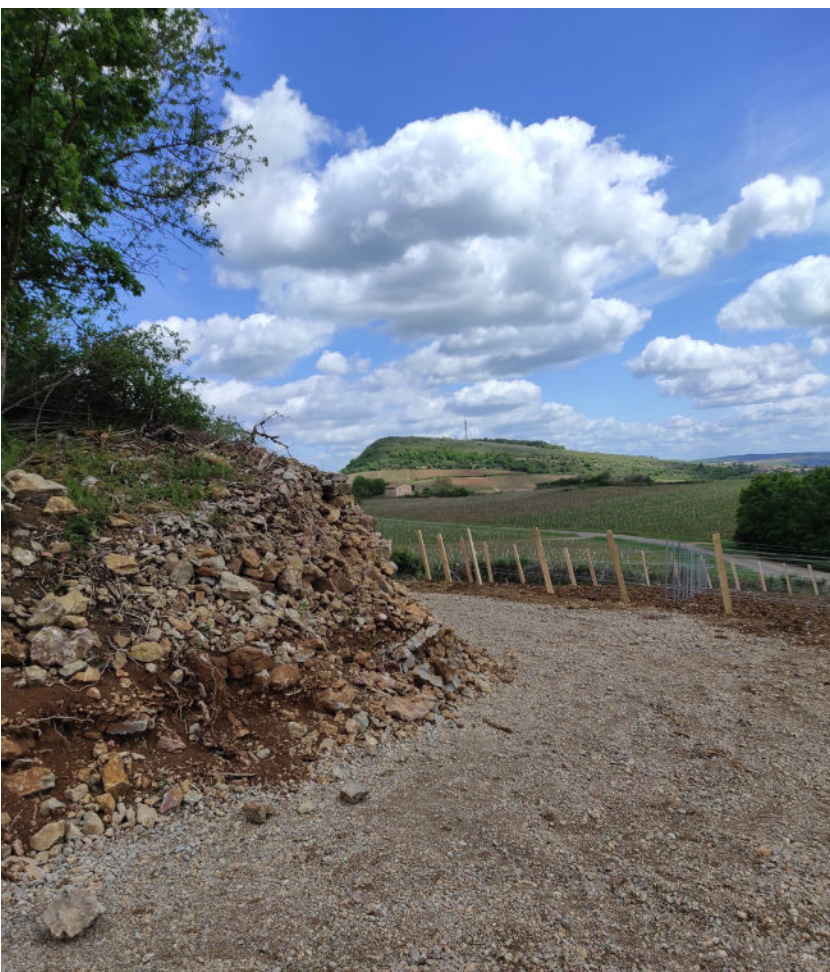
↙ Vue du murger le long de la parcelle récemment défrichée

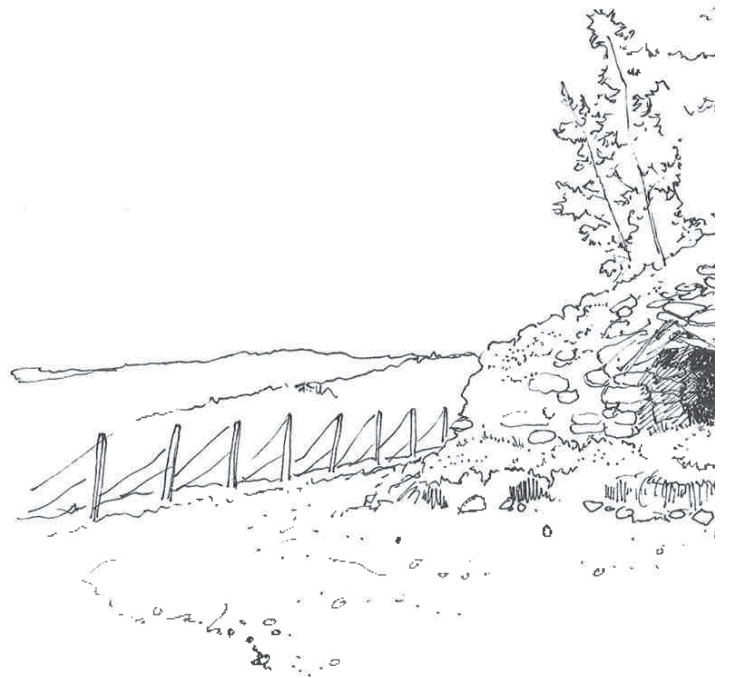
Cette cadole engagée reste un cas unique pour son usage d'une charpente, constituée de bois simplement équarris. Ces éléments ont été judicieusement sélectionnés pour renvoyer la lourde charge sur les maçonneries, tout en gagnant un maximum de hauteur pour l'espace intérieur.

Le fond de la cadole est pourvu d'une petite niche.
