SOLUTRÉ- POUILLY

Carnet des relevés

Carnet non exhaustif des ouvrages de pierre sèche d'intérêt patrimonial du Grand Site de France Solutré Pouilly Vergisson

« La cadole cheminée »

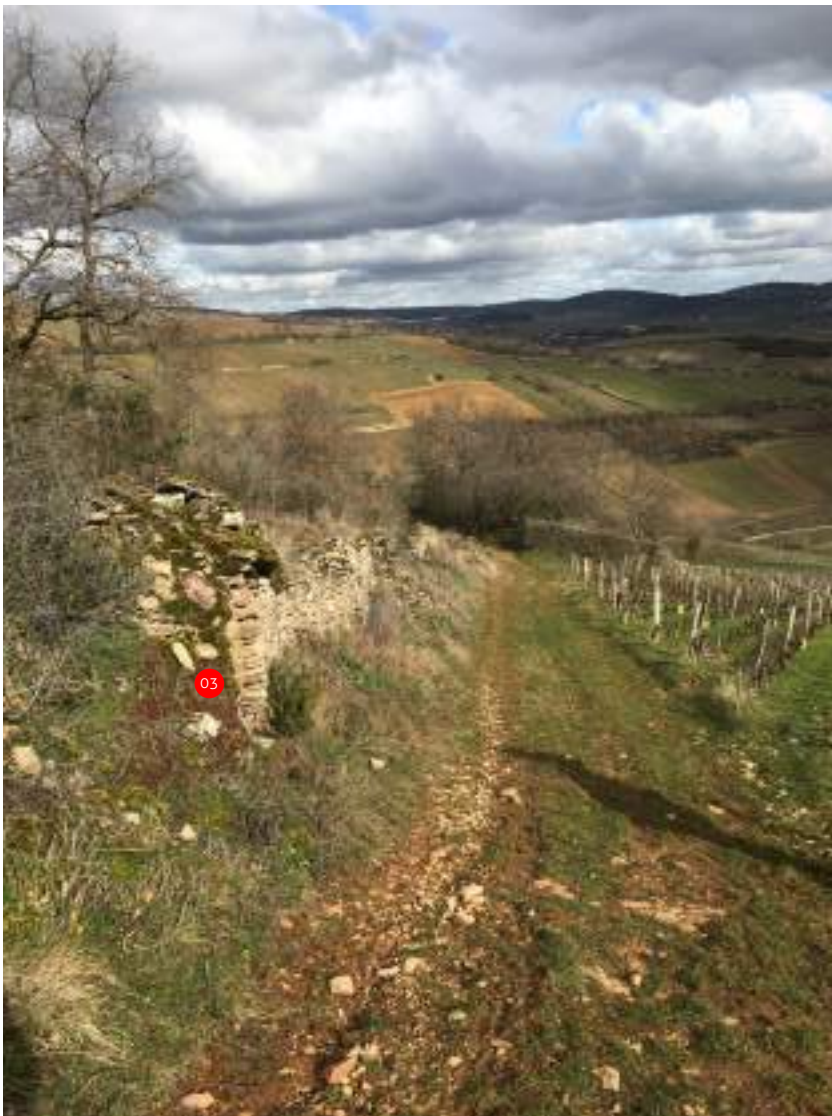
↖ Vue de l'entrée de la cadole.

Les pierres longues pouvant servir de linteau à une ouverture sont plutôt rares. Le principe de l'encorbellement permet de finir une ouverture avec des pierres modestes disponibles à proximité.

← Vue du mur de soutènement (04) et du chemin latéral.

La réalisation est simple et accessible. L'ouverture est assurée par un linteau monolithique sur des amorces de voûte. Le travail de l'ouverture est un simple appareillage de pierres grossièrement équarries posées en besace : quinconce de pierre en boutisse (01) et de pierre en panneresse (02). Cet abri est toutefois plus complexe en trouvant plus de profondeur.

Le creux ainsi formé est couvert d'une voûte et est ventilé. L'orientation de cette cadole plein Sud ainsi que la présence d'un âtre en font un lieu de confort inattendu au milieu des vignes.

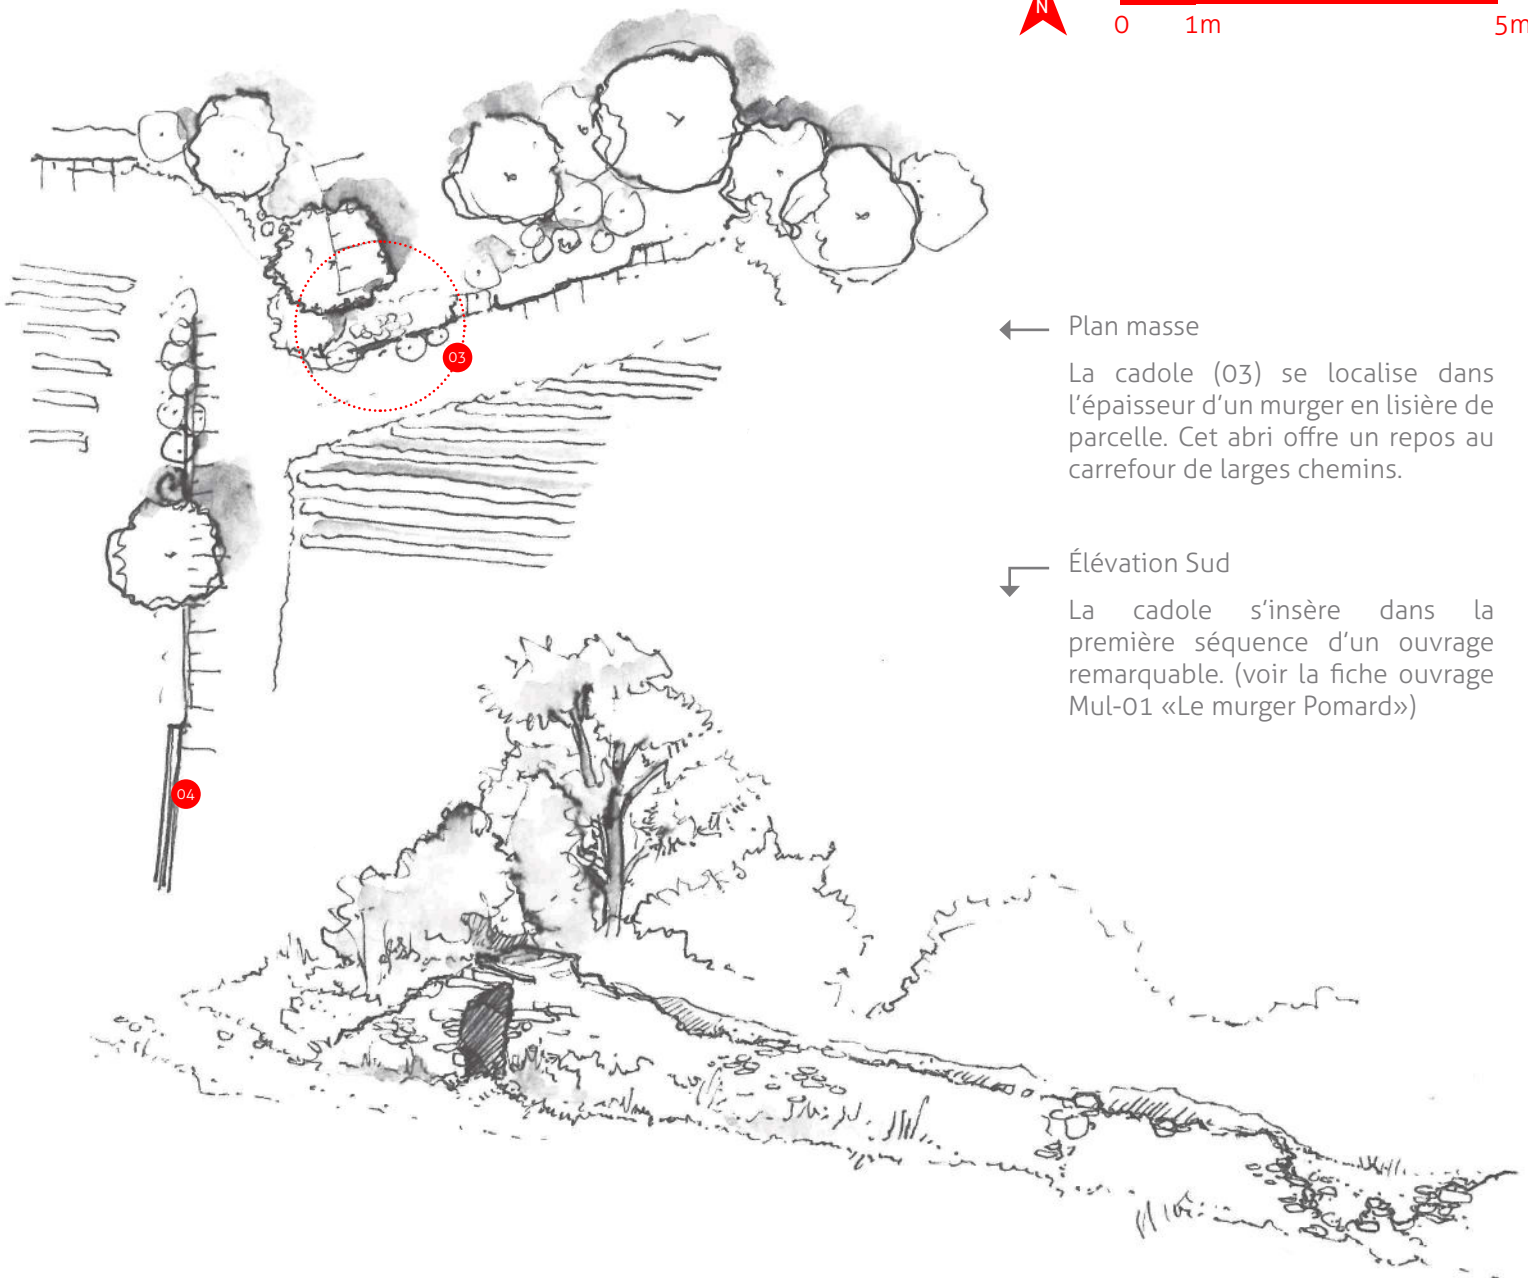
← Plan masse

La cadole (03) se localise dans l'épaisseur d'un murger en lisière de parcelle. Cet abri offre un repos au carrefour de larges chemins.

↳ Élévation Sud

La cadole s'insère dans la première séquence d'un ouvrage remarquable. (voir la fiche ouvrage Mul-01 «Le murger Pomard»)

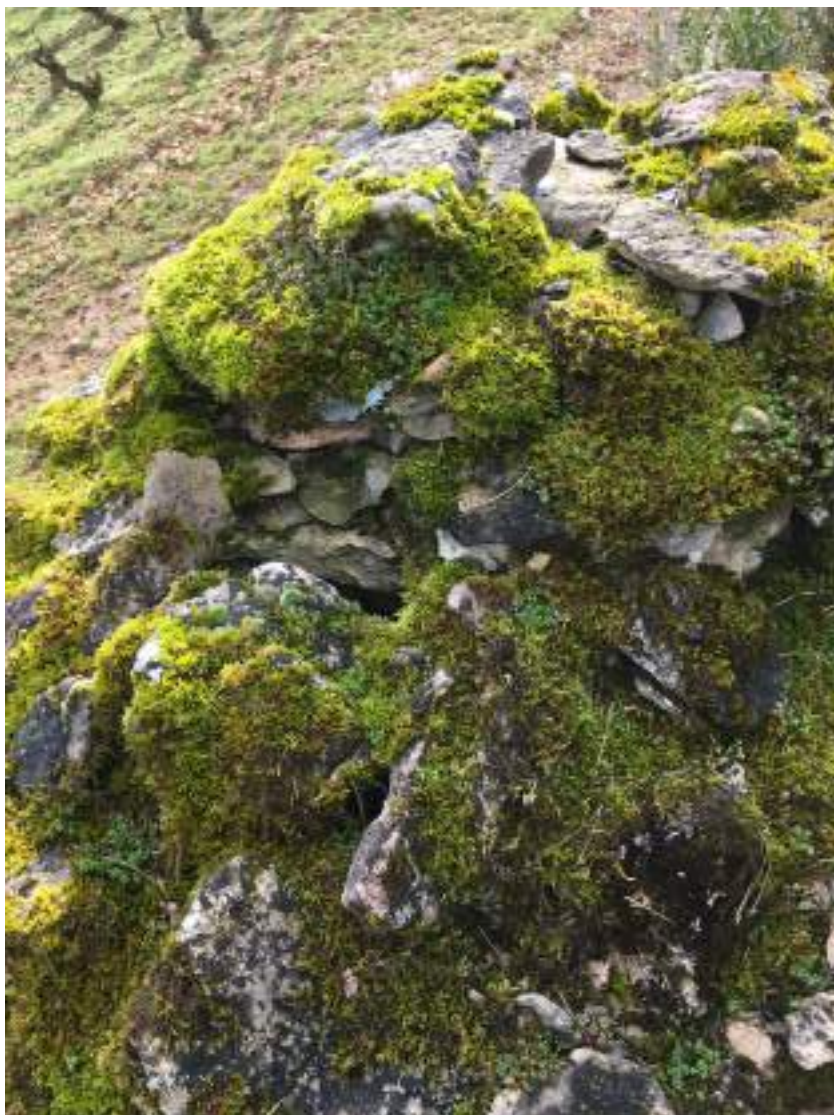
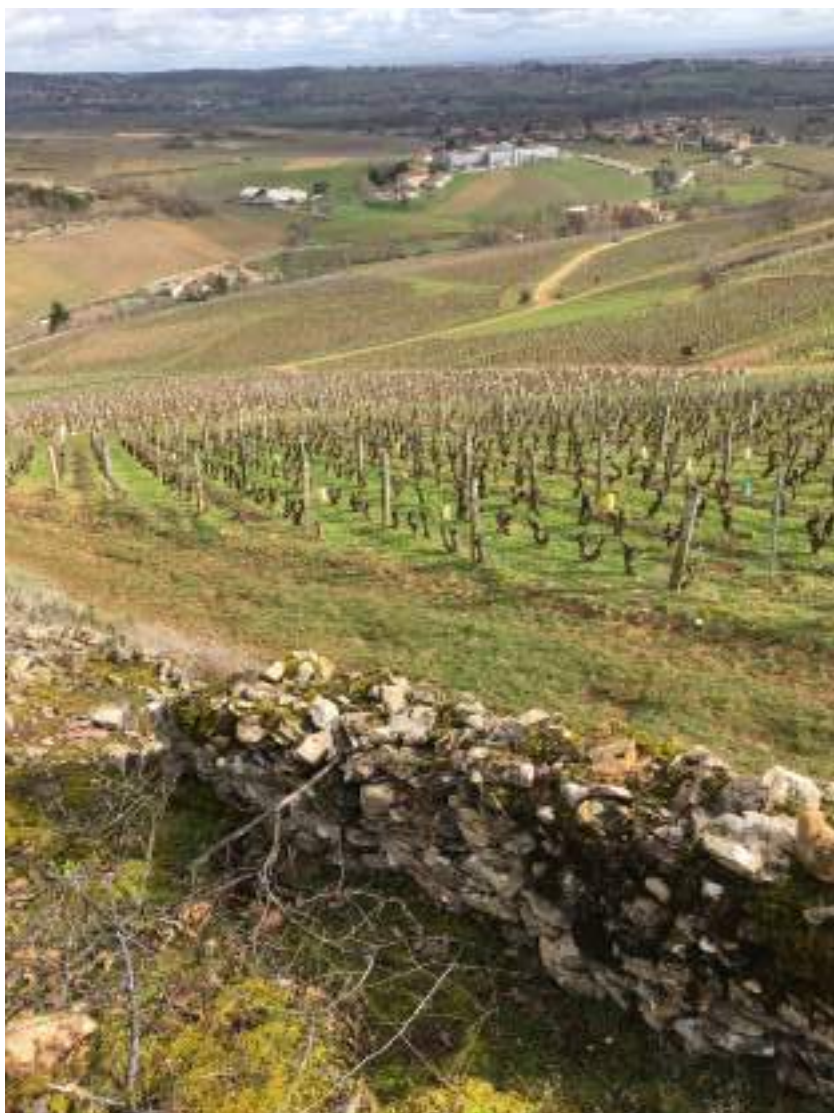
↑ Détail sur l'ouverture

Coupe AA'

Plan intérieur

Le conduit de cheminée (04) n'est presque pas perceptible depuis l'intérieur.

← Vues depuis le haut du murger.

L'ouverture du conduit de cheminée est visible. Le parement du murger est réhaussé de 40 cm par rapport au sommet pour contenir les éboulements.

La terre et quelques pierrailles couvrent modestement le sol de la cadole. Des mousses et quelques buis couvrent les abords de cet abri.

L'espace intérieur est calibré pour accueillir un individu, voire deux. Il semble que la destination principale de cet abri soit de préserver le feu du vent et des intempéries.

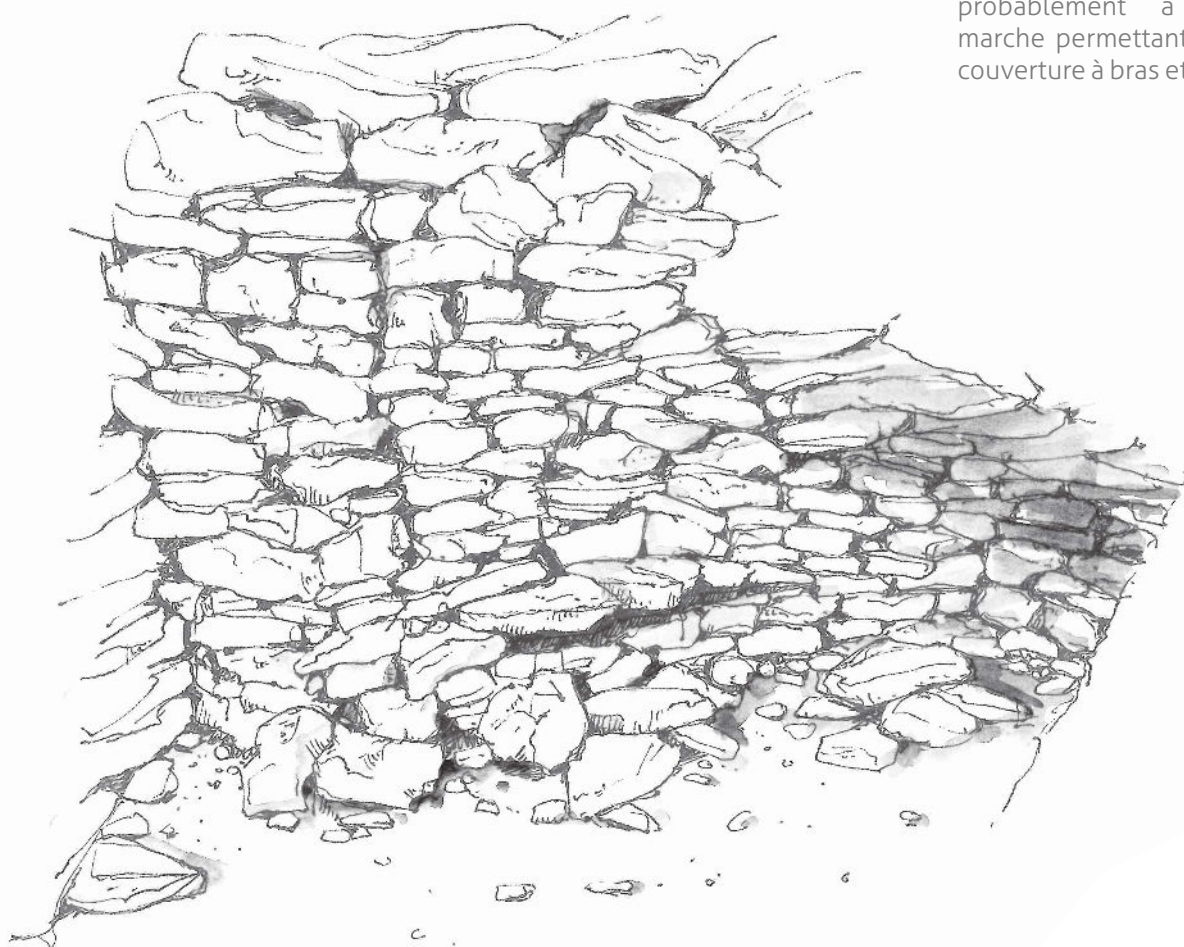
Vue intérieure de la cadole

à droite l'âtre et en face la banquette (05) formée par trois pierres en saillie de la paroi. Il s'avère qu'il s'agissait probablement à l'origine d'une marche permettant le montage de la couverture à bras et hauteur d'homme.

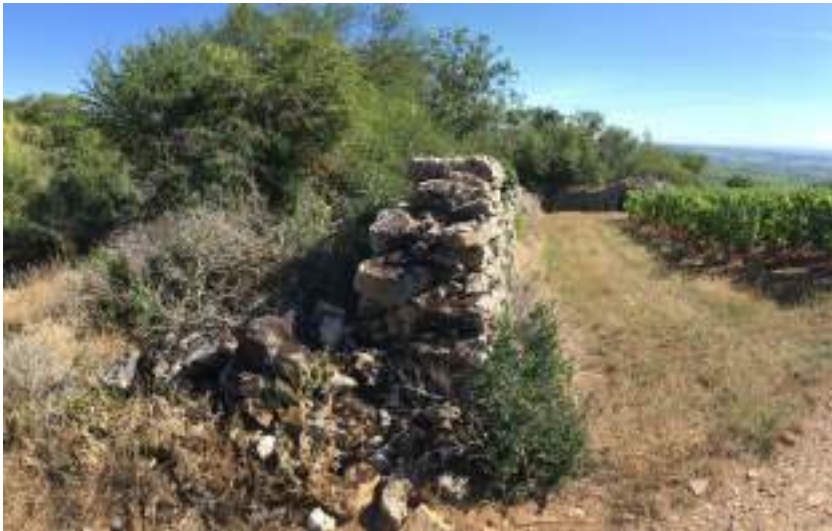
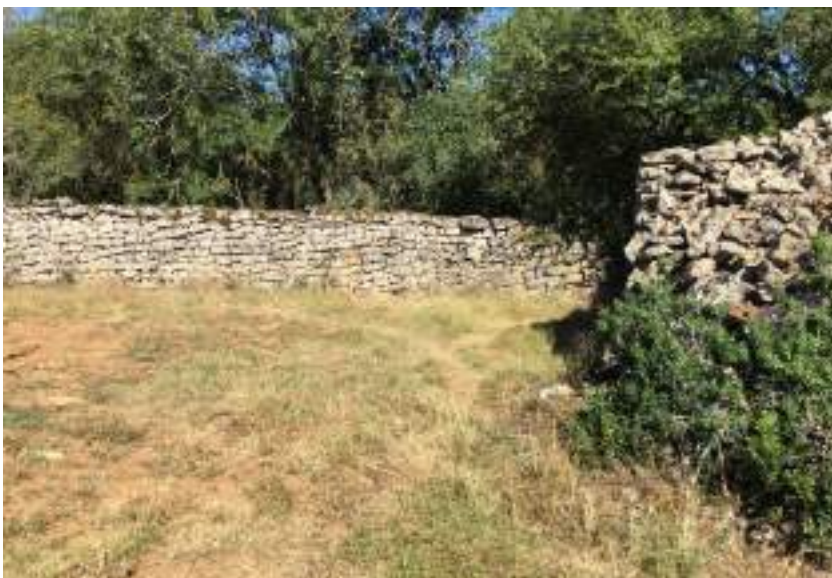
↑ Détail sur la niche intérieure
↑ Détail sur la niche extérieure

Les dimensions sont semblables pour ces creux et répondent subtilement au carré de décharge au dessus de l'entrée. Ce dernier permet d'alléger le poids portant sur la pierre en linteau et apporte un jour supplémentaire en imposte de la baie.

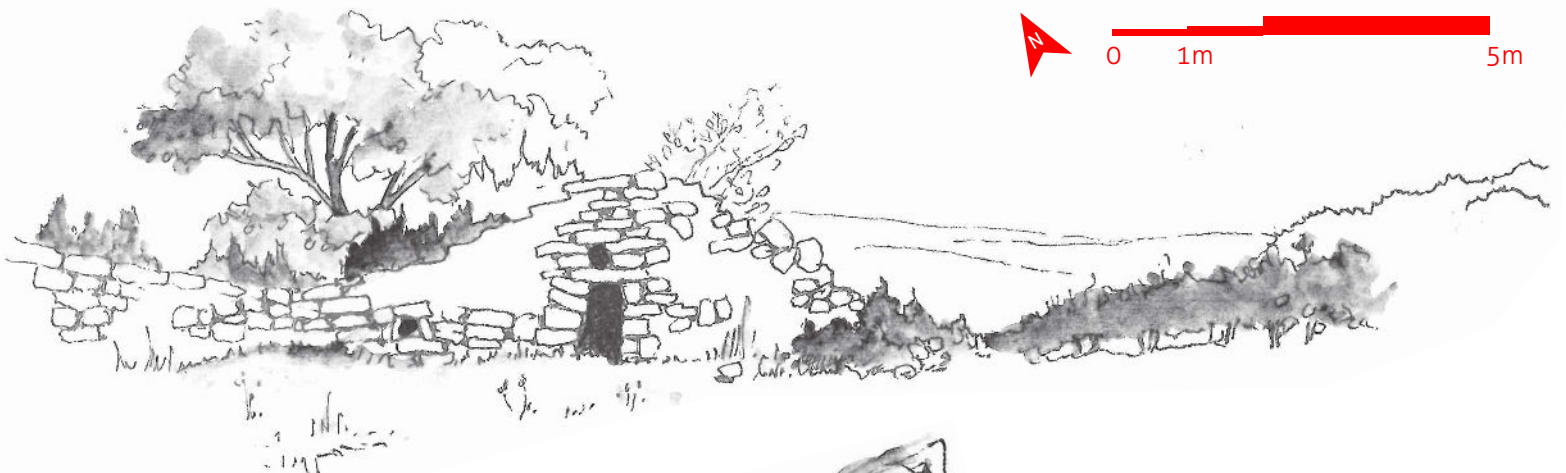
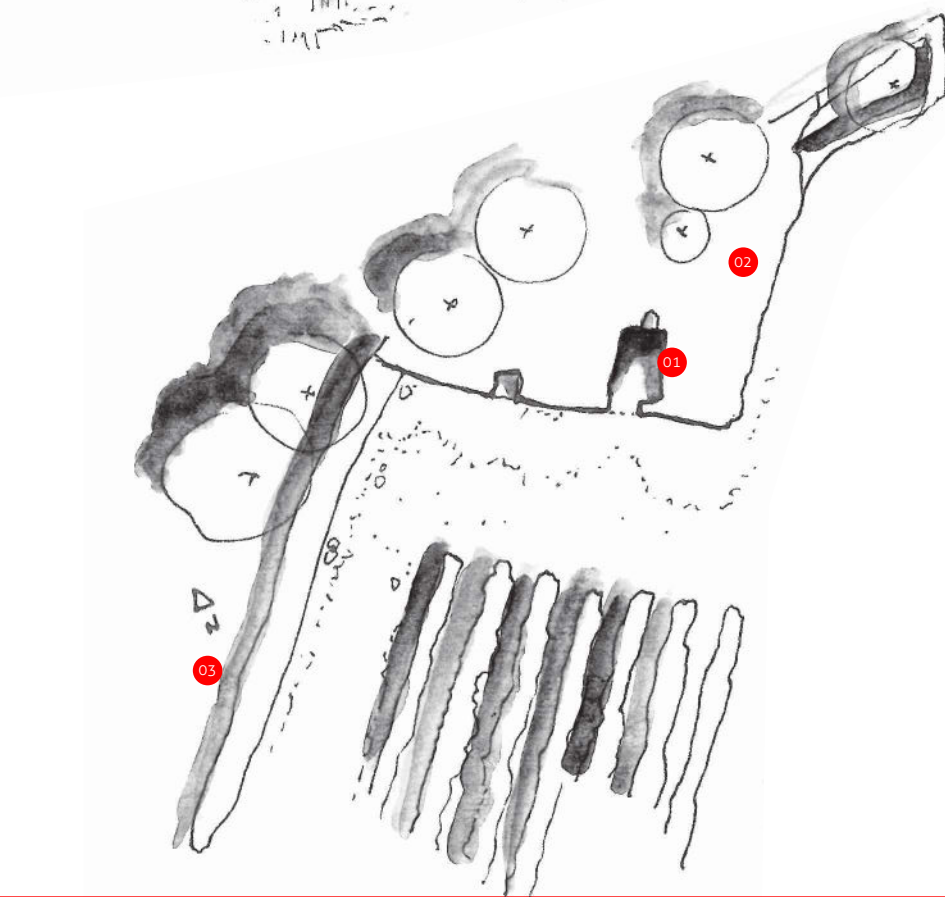
↑ Élévation Sud

L'orientation de cette cadole offre un espace extérieur dégagé et abrité des vents par le mur attenant. Une niche à gauche de l'entrée nous laisse penser qu'il y avait une activité externe importante.

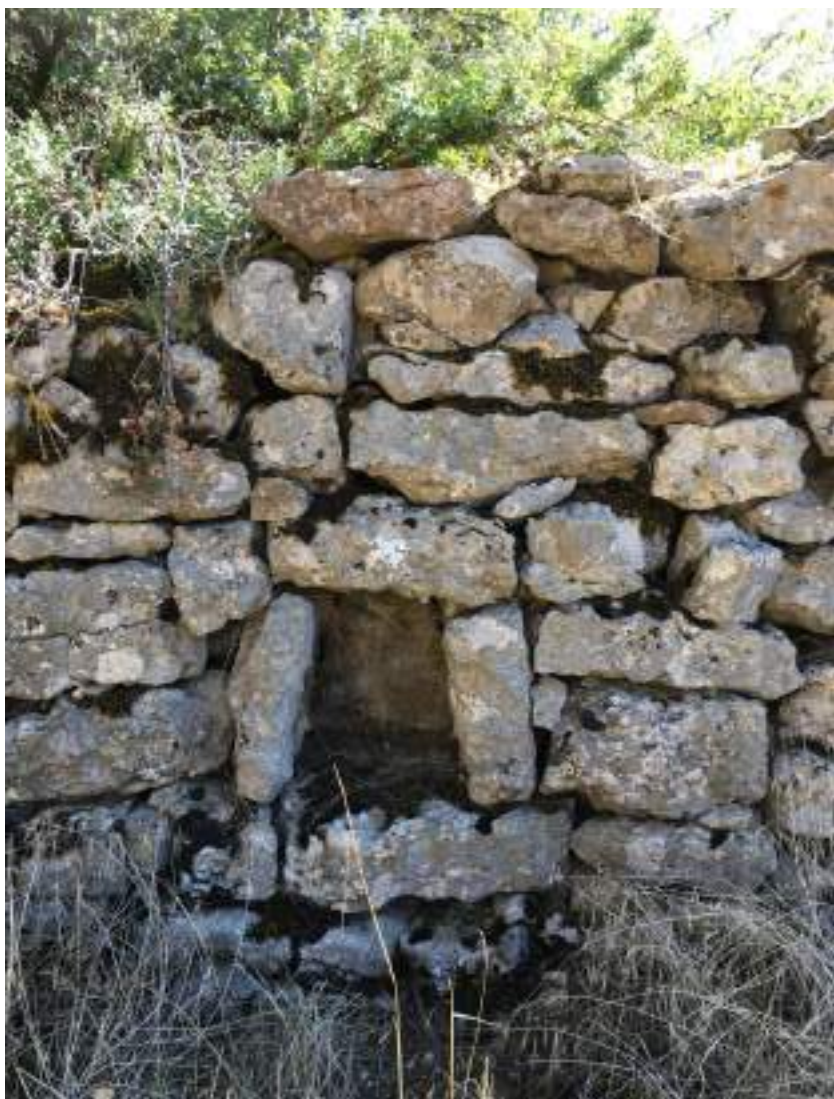
↖ Plan intérieur

↳ & Coupe AA'

Le sol intérieur est légèrement en dessous du niveau extérieur. La hauteur est donc appréciable pour s'y déplacer.

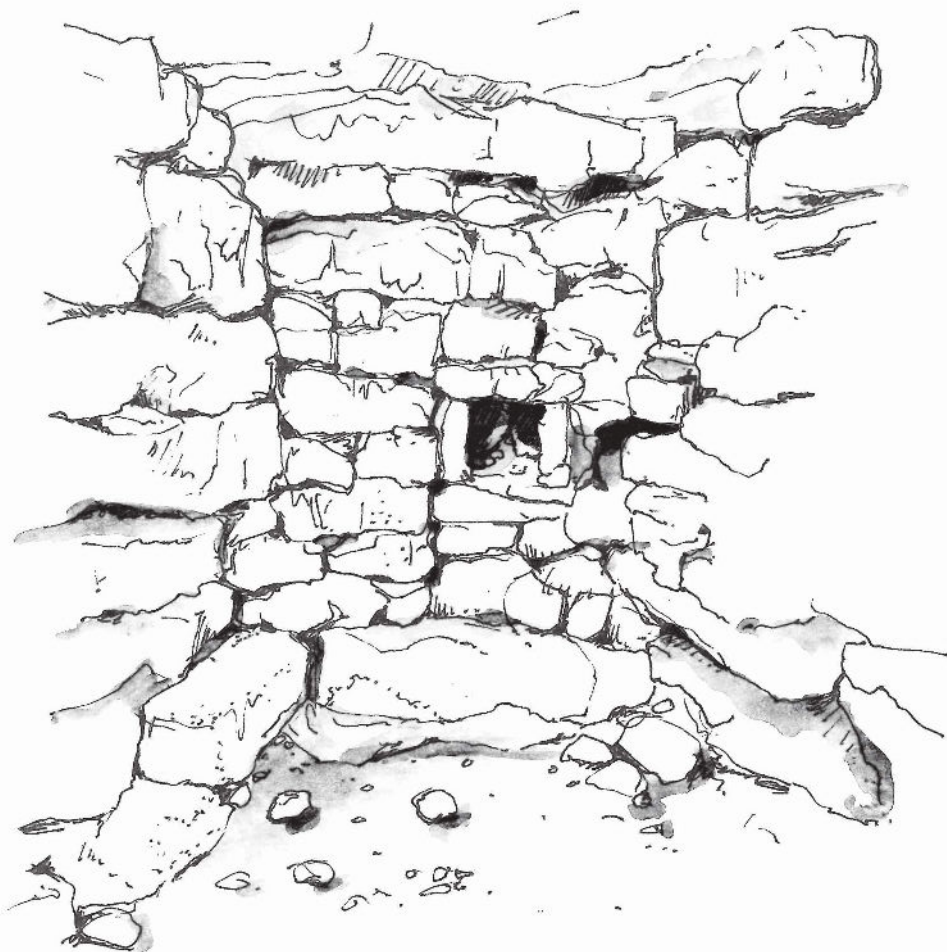
Vue intérieure de la cadole

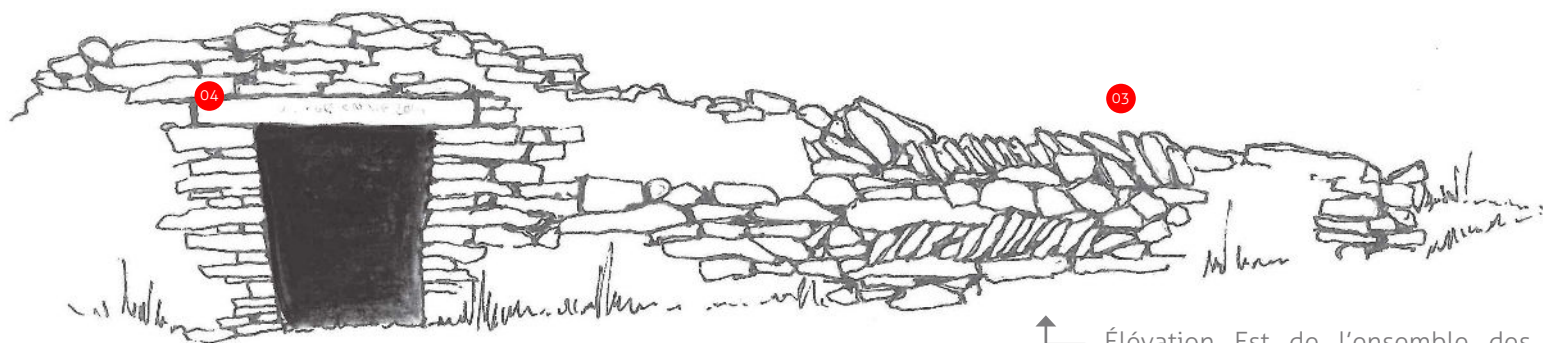
↑ Élévation Est de l'ensemble des ouvrages. On perçoit un changement de mise en oeuvre (03) sur la partie en amont.

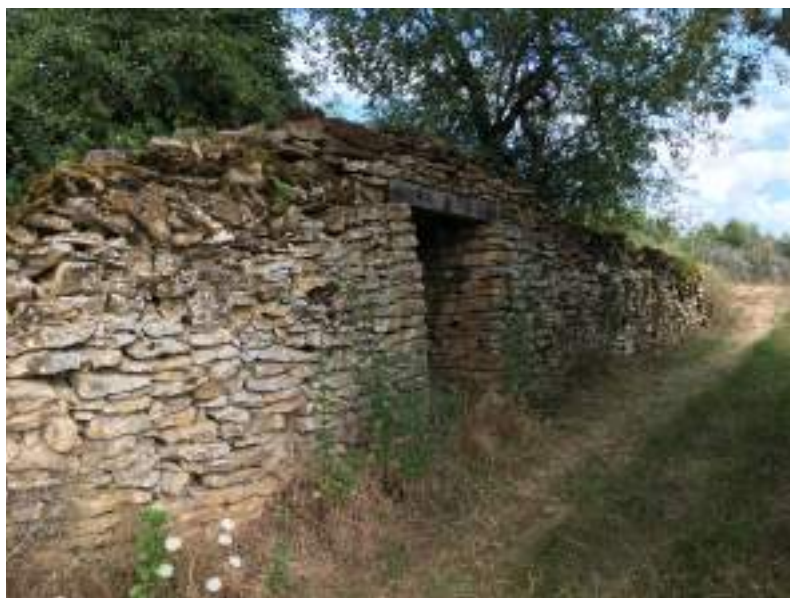
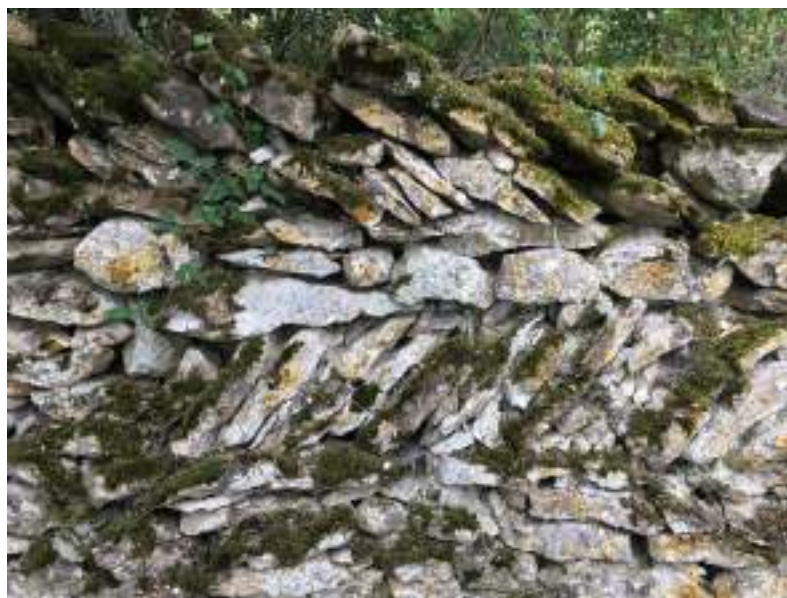
← Plan intérieur de la cadole

En pointillé les chevrons (04) qui soutiennent la couverture.

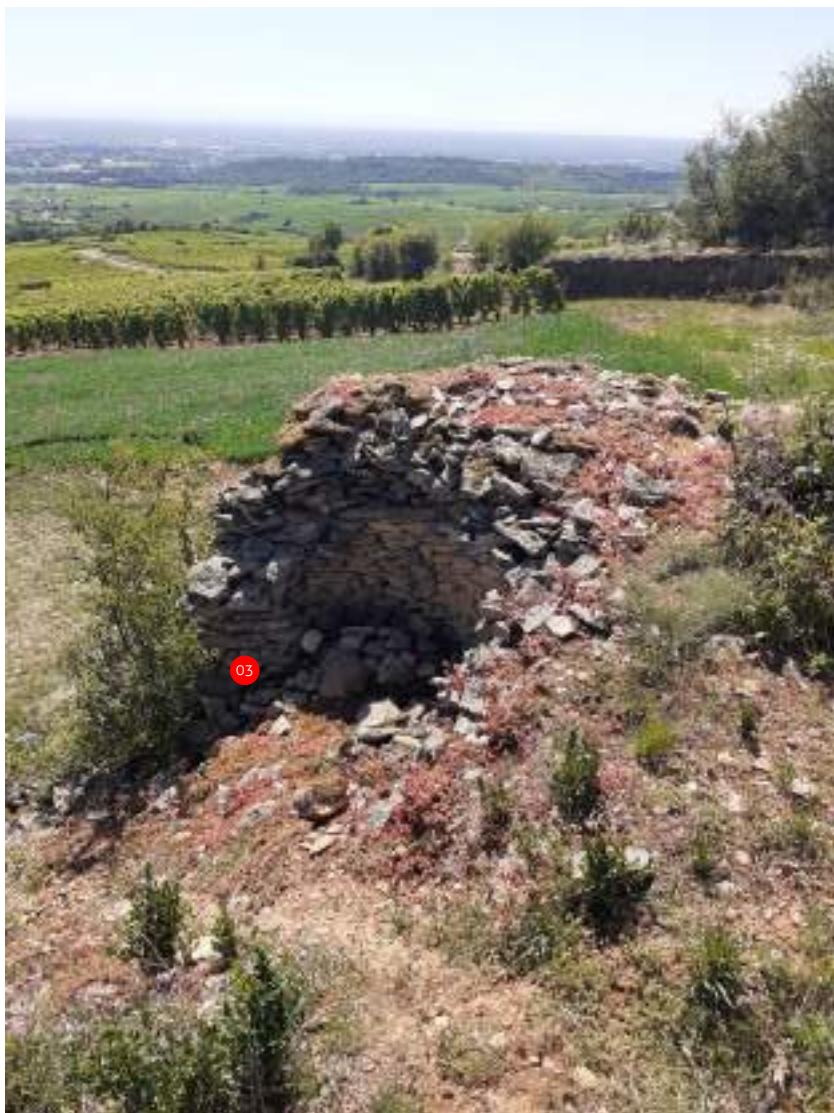
Plan masse

La cadole se trouve à l'angle d'un clos (02) formé par un ouvrage de soutènement et de murs. Elle devait être accessible par le bas comme en témoigne un chaînage d'angle en partie basse de la maçonnerie (03).

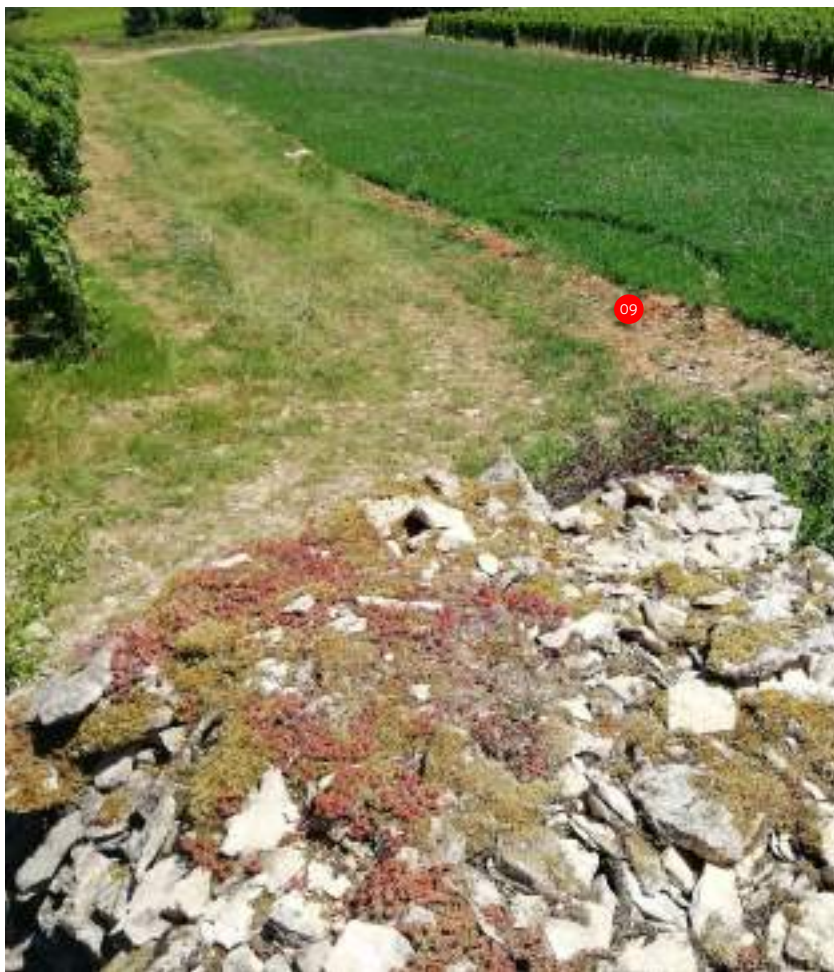
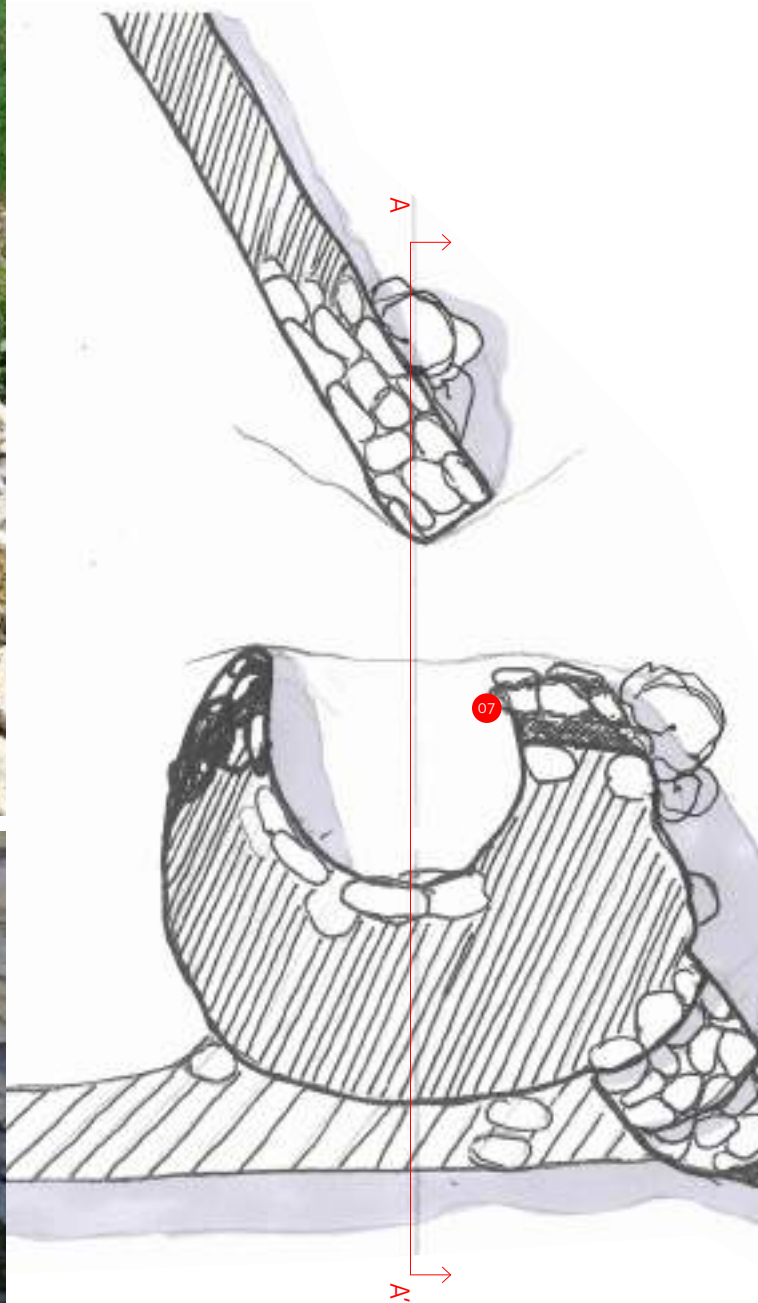
↖ Plan de la cadole

← Vues de détails sur la cadole

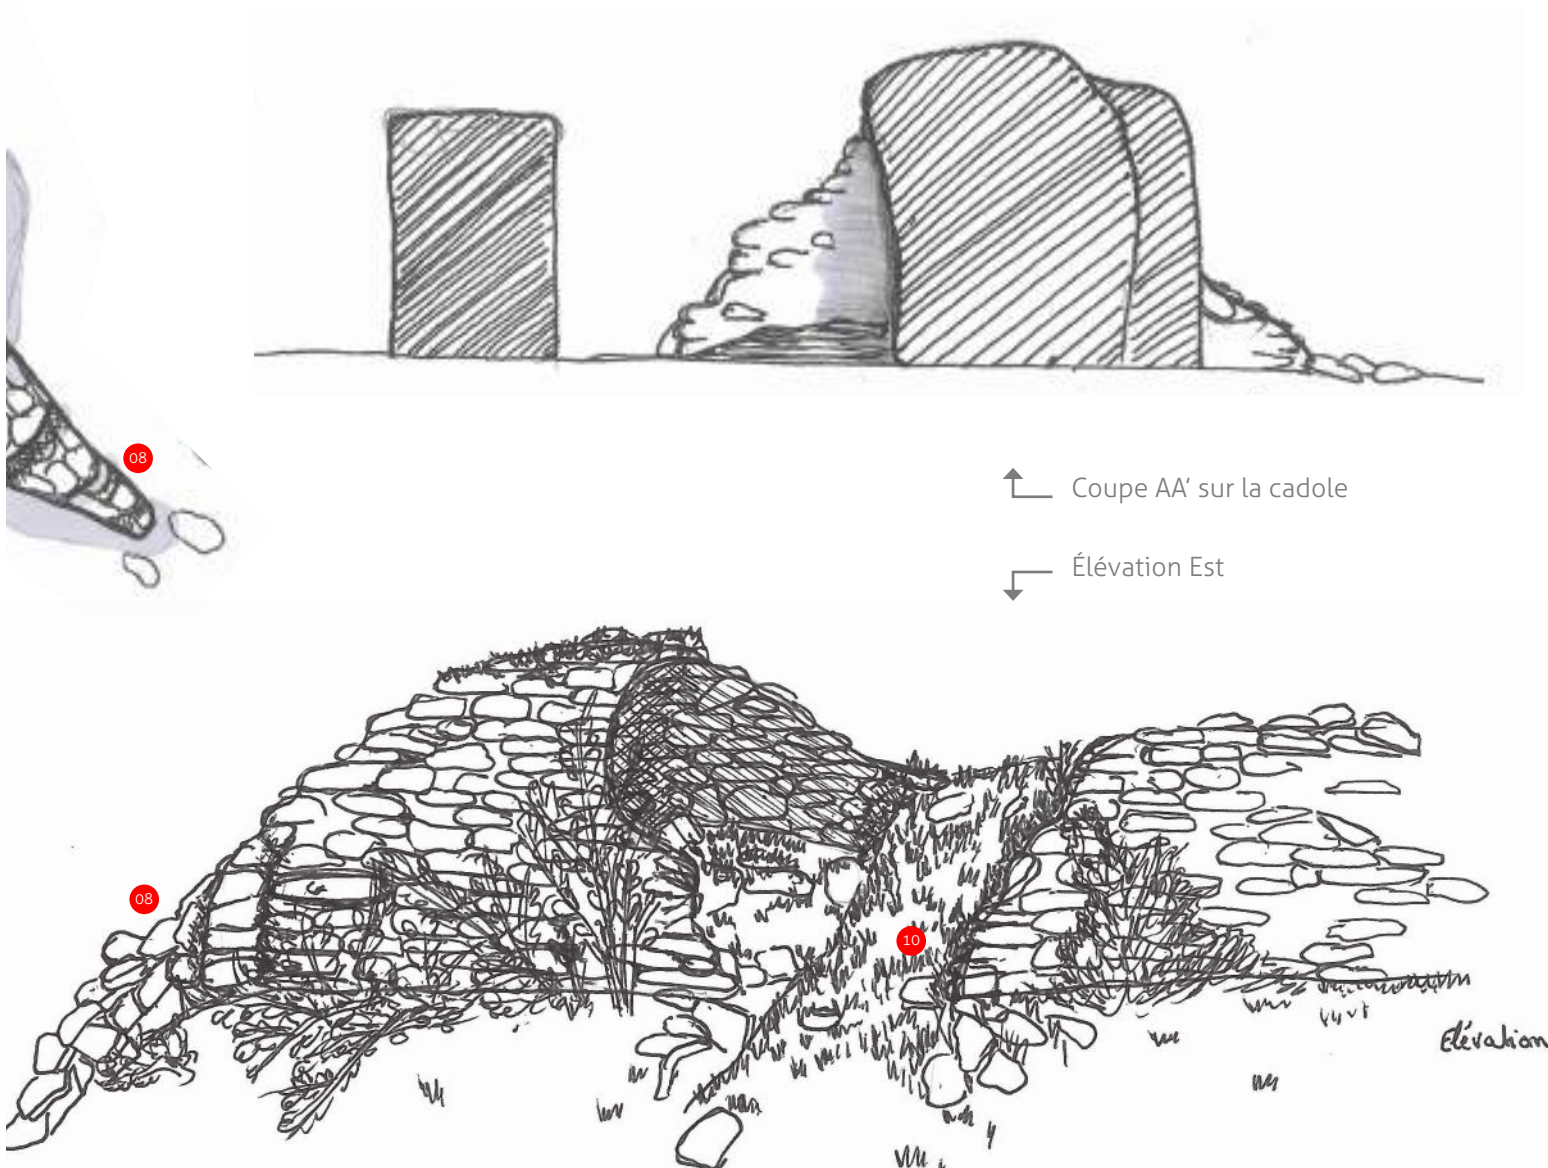
↑ Coupe AA' sur la cadole

↓ Élévation Est

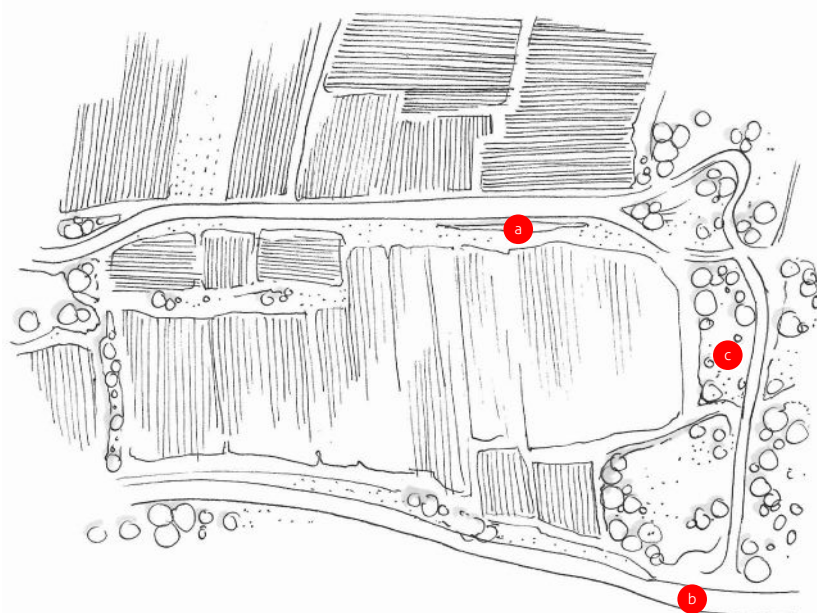
← La cadole (a) est érigée au sommet des parcelles de vignes longées par la route départementale au Sud (b).

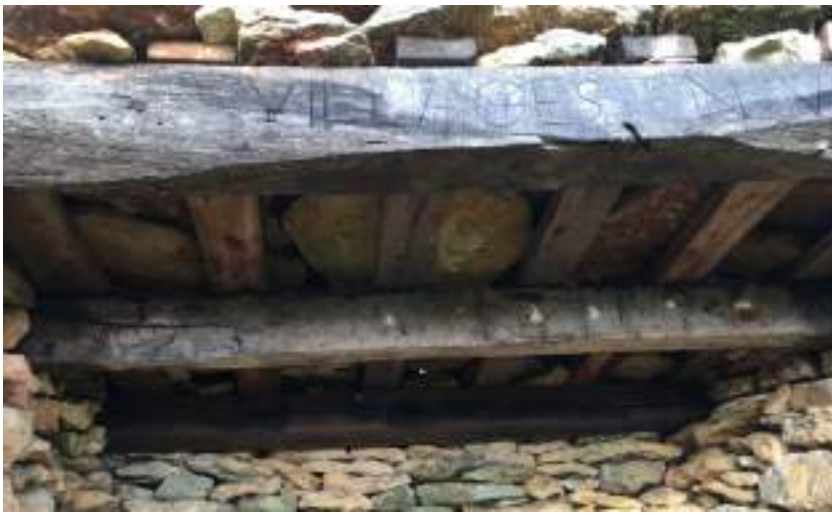
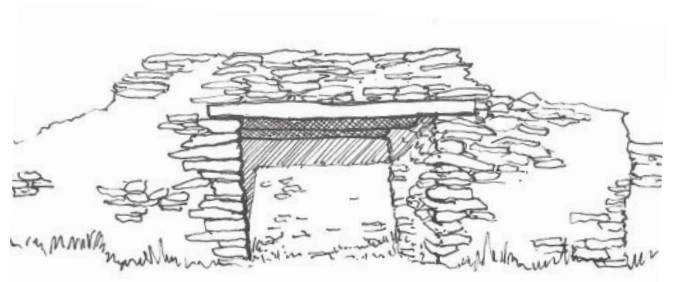
↑ Élévation Sud de l'ouverture de la cadole

← En haut, vue du système de lattes qui vient compléter les poutres. Elles accueillent les dalles de pierre formant la couverture.

Au milieu, vue de la couverture de la cadole depuis le chemin. Les couleurs des pierres offrent une large palette de couleurs chaudes sans doute liées aux oxydes de fer présents sur leur banc de roche.

En bas, vue de la baie de la cadole avec ses jambages réguliers. Les chaînages d'angle sont constitués de larges pierres choisies.

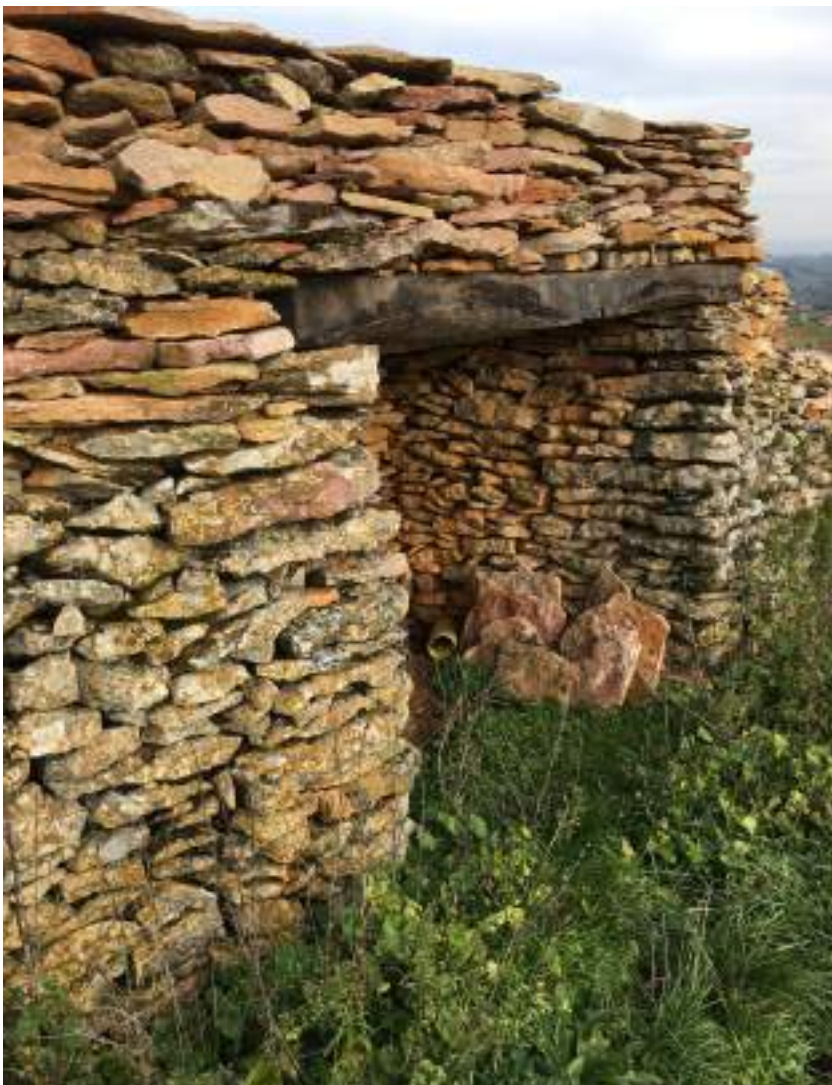
Une rampe coudée permet d'accéder à l'abri directement depuis le chemin en descendant en pente douce.

On découvre ensuite un large cadole qui profite d'une belle exposition plein Sud. L'inertie des maçonneries doit apporter une ambiance bienveillante pour les travailleurs par temps frais à mi-saison.

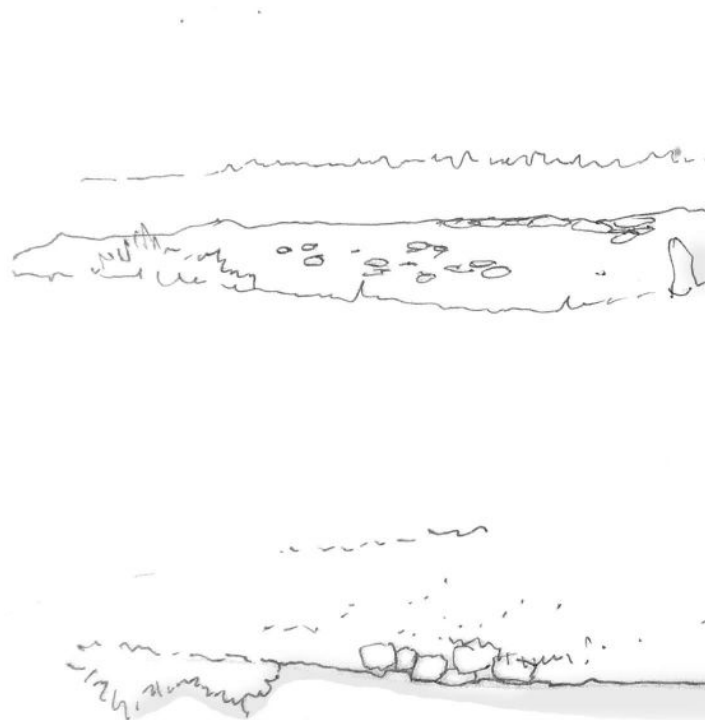
Élévation Sud et plan masse la cadole

L'utilisation de poutres de bois est un apport avantageux pour créer un espace abrité généreux. Le long et rare linteau de pierre est remplacé par une poutre et permet une plus large ouverture plein Sud. Les lits de pierre sont fins et réguliers et des moellons plus trapus viennent assurer les jambages de la baie.

- d- Rampe d'accès
- e- Emprise de la cadole en pointillé
- f- Chemin

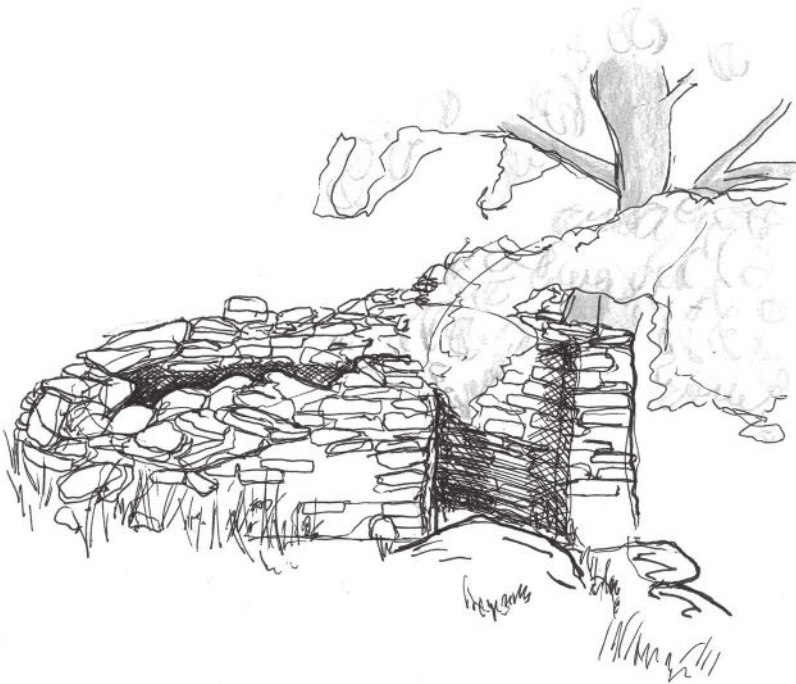
← Vue de la cadole à la croisée des chemins communaux

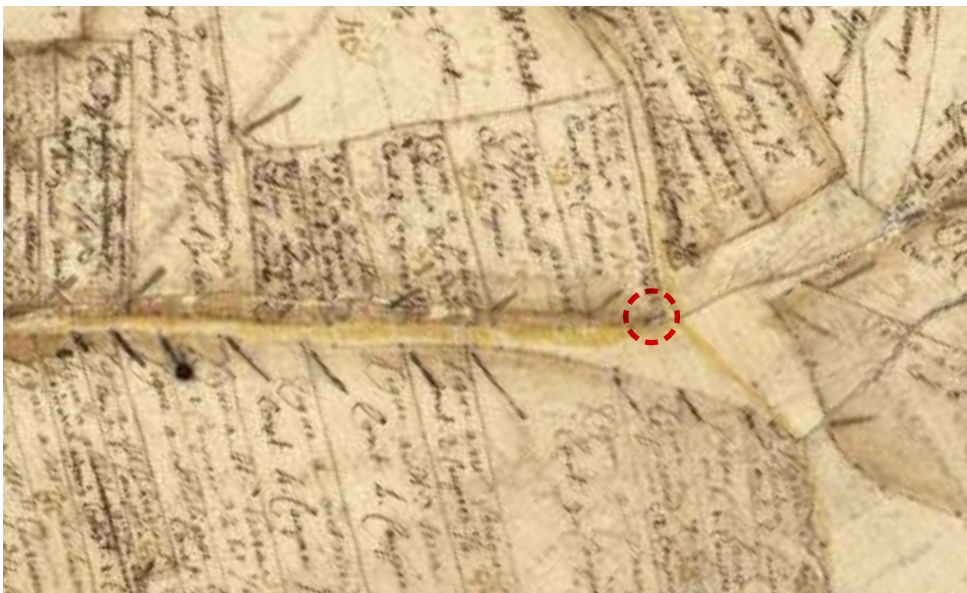
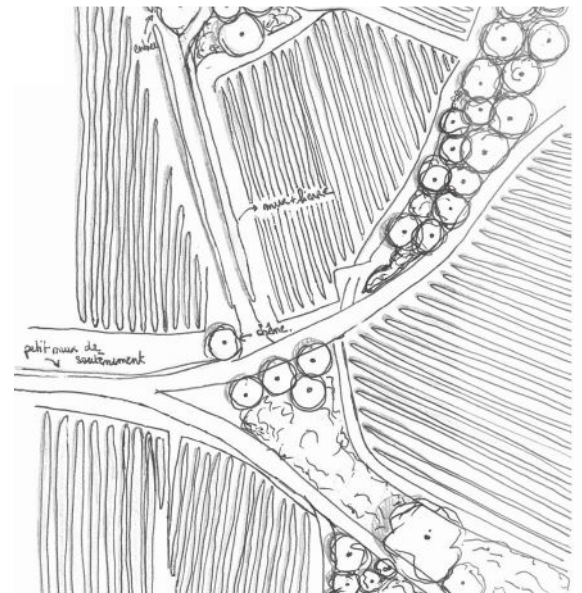
Plan masse du secteur Creuzettes actuel noté Les petites Croisettes sur les plans d'archives du XVIII^e siècle

↙ Extrait d'un plan d'archive de Solutré datant du XVIII^e siècle (cf Archives 71). Le rond localise l'ouvrage actuel sur le plan ancien.

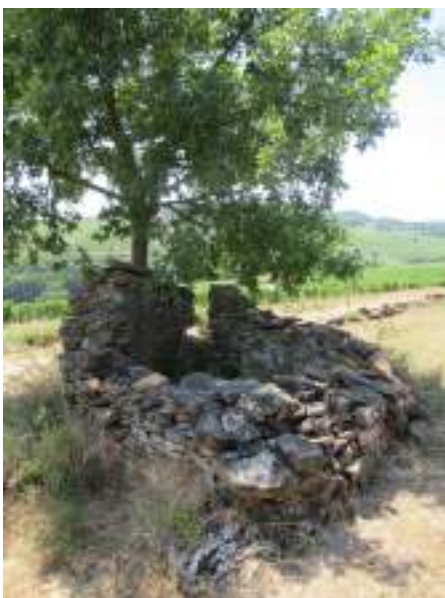
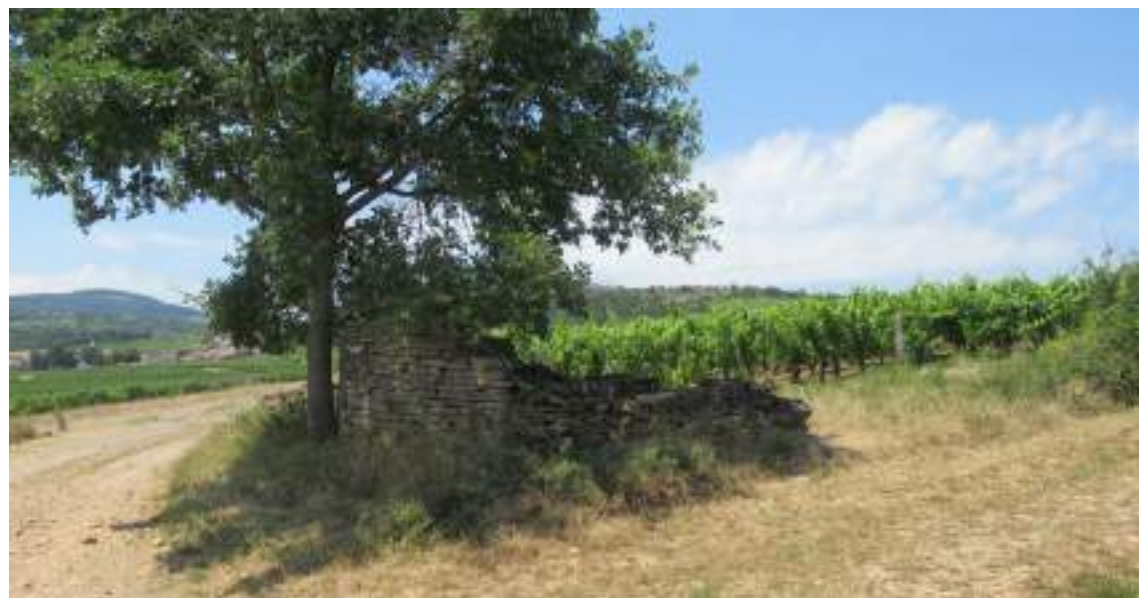
- ↙ Vues de la cadole dans son environnement
