SOLUTRÉ- POUILLY

Carnet des relevés

Carnet non exhaustif des ouvrages de pierre sèche d'intérêt patrimonial du Grand Site de France Solutré Pouilly Vergisson

« La cadole cheminée »

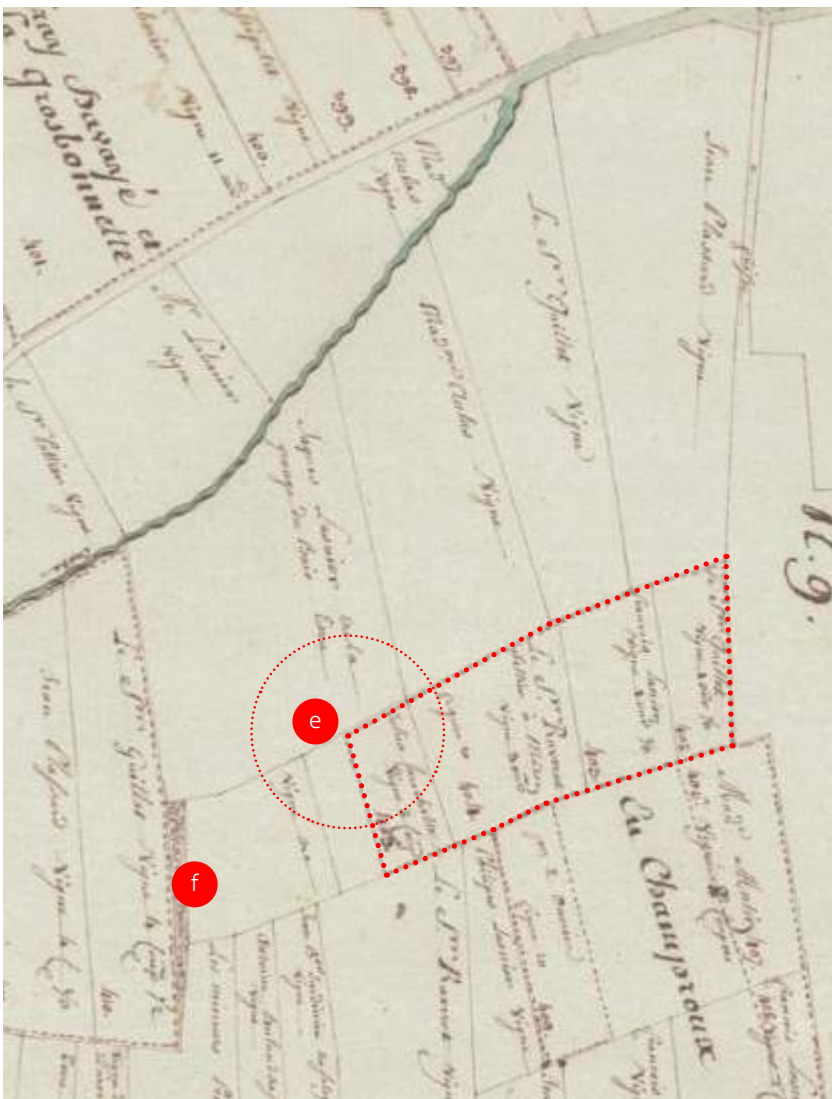
↖ Plan masse de la vallée et plan masse du secteur Champs Roux.

Cette cadole est au centre des vignes et le chemin qui y mène marque la limite entre Solutré-Pouilly et Davayé.

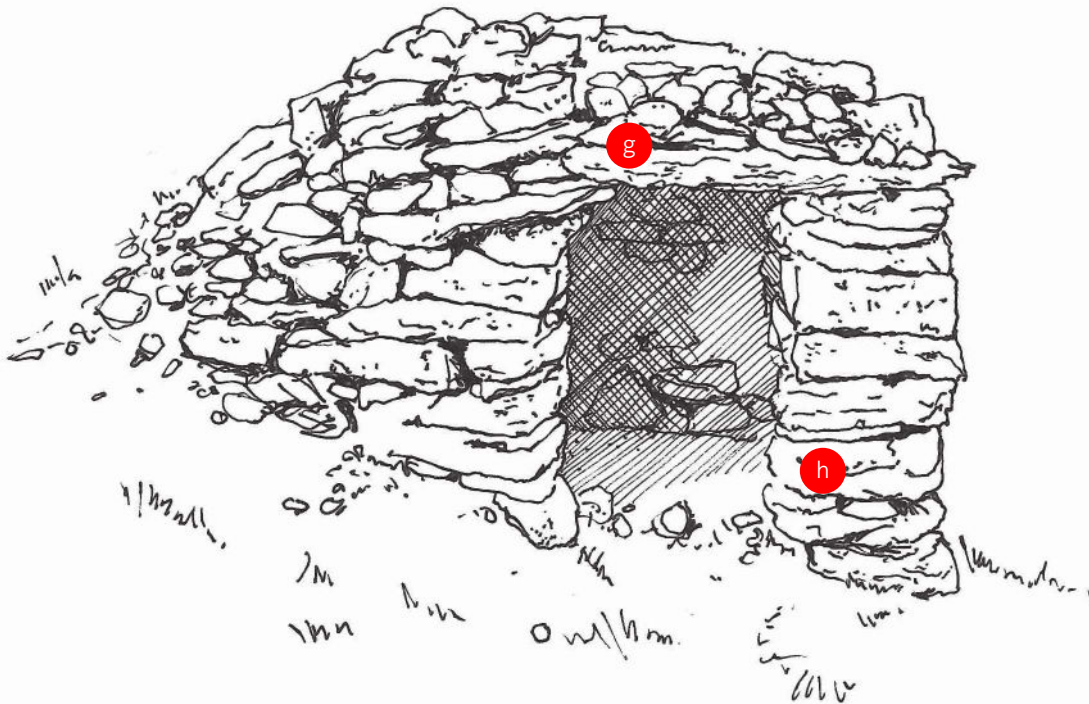
Élévation Est de la cadole.

L'ouverture profite d'une grande pierre en linteau d'un mètre de long. Les jambages sont donc droits. Celui de droite est également la tête de mur de la maçonnerie Nord. La stabilité de la structure est assurée par de lourdes et grosses pierres de l'épaisseur de la paroi.

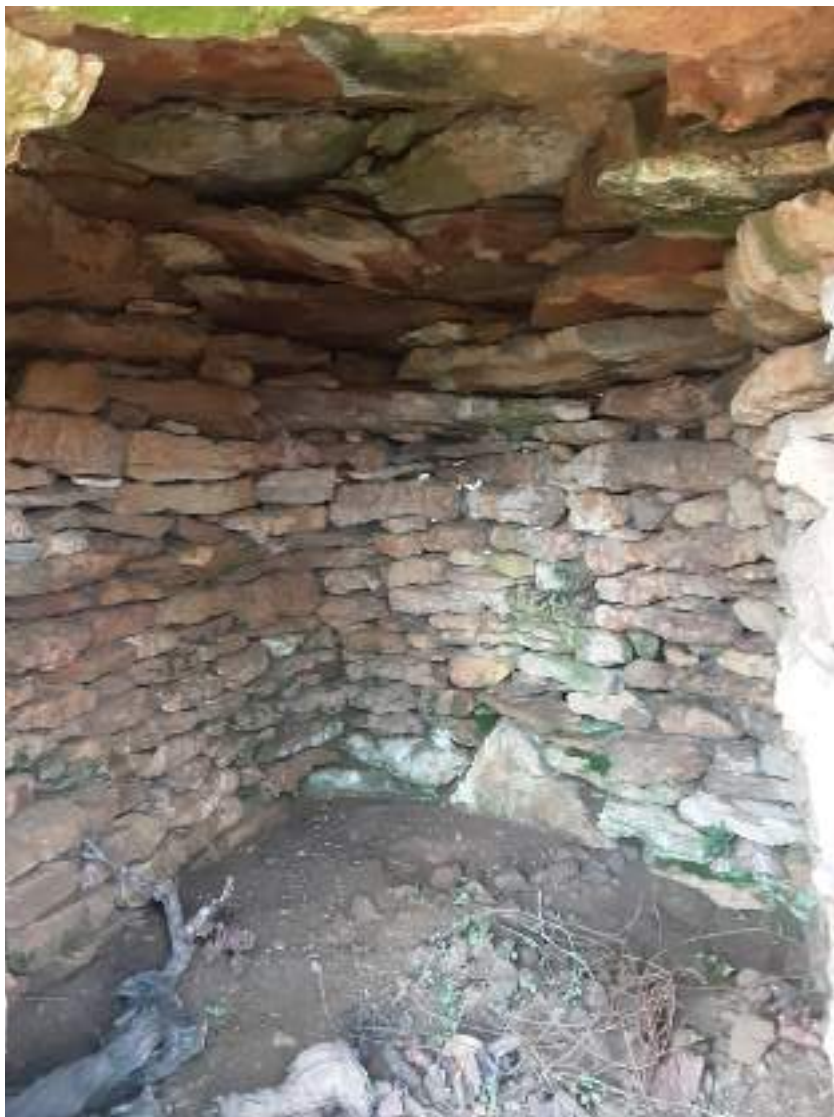
Nous n'avons pas d'information sur l'état originel de la structure lithique du secteur.

On perçoit un tracé en pointillé qui pourrait évoquer une enclôture sur cette zone. L'abri, difficile à localiser précisément sur le plan d'archives, aurait pu s'élever à l'angle de cette maçonnerie. L'ouverture s'ouvre à l'Est.

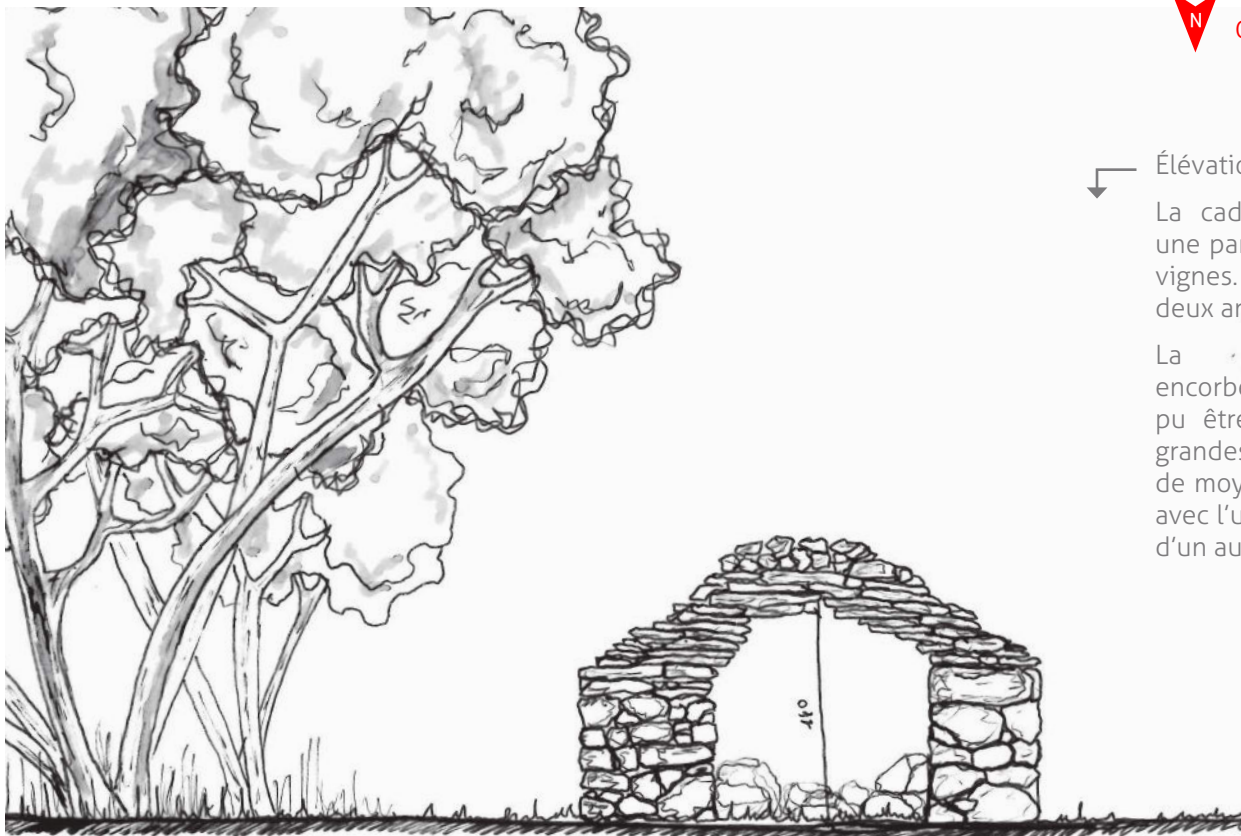
Élévation Est

Cet abri, visible sur le lieu-dit Les Roues à Solutré-Pouilly, a fait l'objet d'une restauration en 2011. Les maçonneries anciennes ont

été entièrement démontées avant d'être reconstruites, pierre par pierre. Après son effondrement, la couverture ayant largement disparue, il a fallu faire un apport important de nouvelles pierres.

La morphologie de la couverture n'est sans doute pas la même qu'à l'origine. Elle résulte de la ressource disponible pour ce chantier.

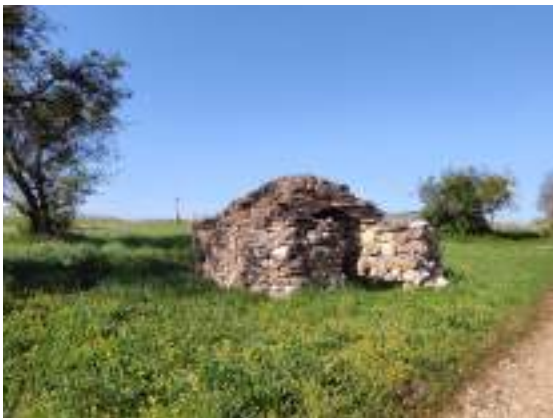
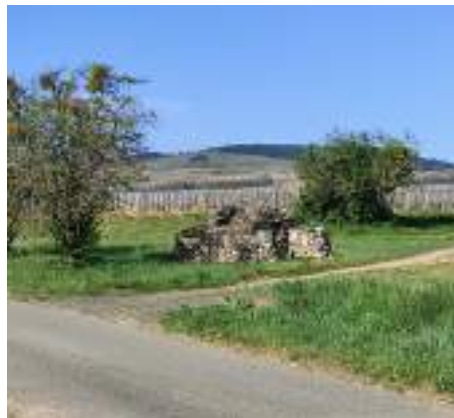
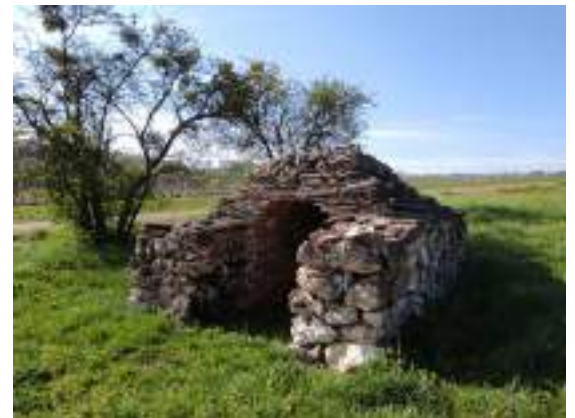
La cadole se trouve sur une parcelle au milieu des vignes. Celle-ci compte deux arbres en cépée.

La couverture en encorbèlement n'a pas pu être aboutie avec de grandes dalles. Le manque de moyen a été compensé avec l'utilisation de pierres d'un autre calibre.

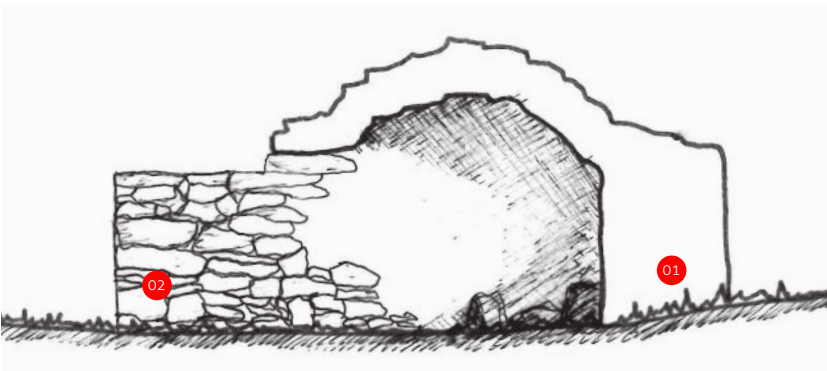
Plan de la cadole : L'implantation ancienne de l'abri a été reprise pour la reconstruction, cependant la couverture est vraisemblablement différente. La voûte en encorbellement ne se déploie pas sur tout l'édifice. Elle offrirait sans doute un abri plus grand dans les dispositions d'origine.

Coupe AA' de l'édifice : Le mur Ouest (01) présente une profondeur très généreuse et les maçonneries des murs gouttereaux (02) utilise des pierres de grandes dimensions.

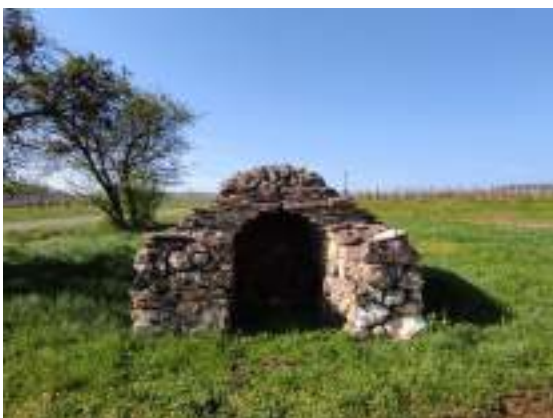
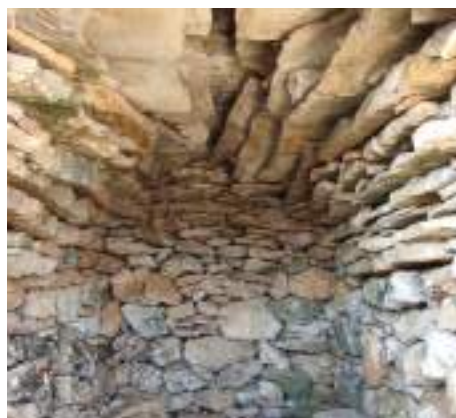
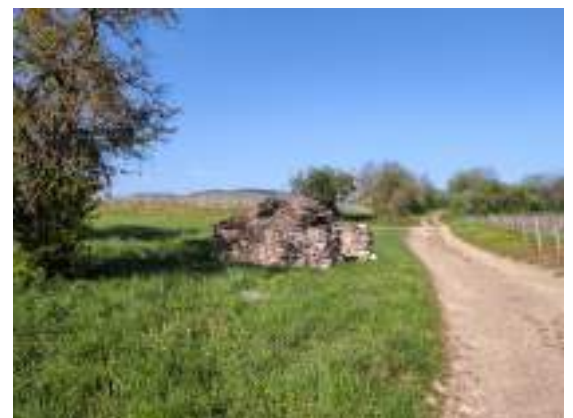
Vues de la cadole

La cadole se trouve sur une parcelle triangle non cultivée à la croisée des chemins. Deux arbres viennent apporter de l'ombre devant la construction au plus chaud de la journée.

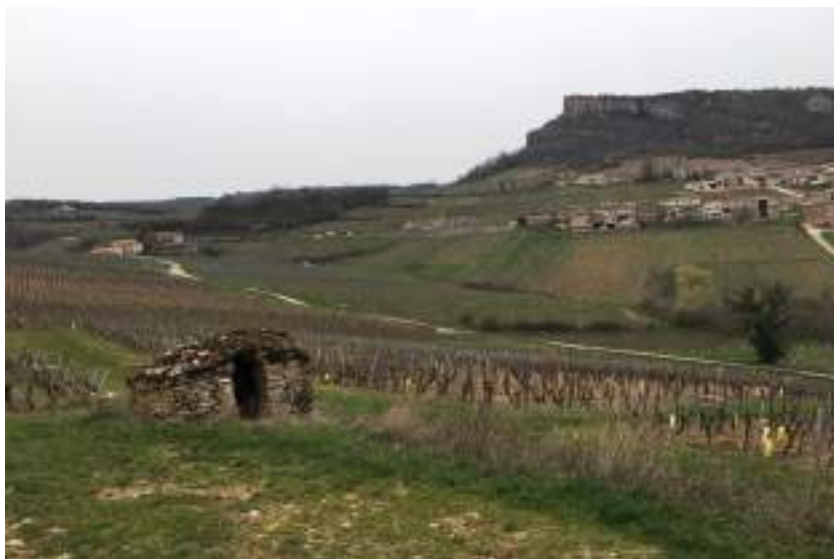
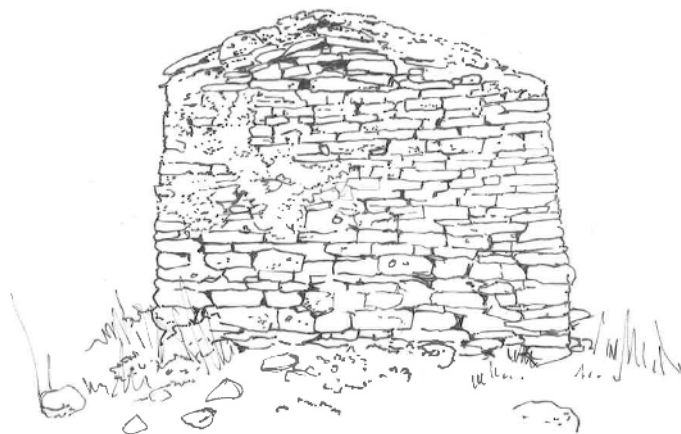
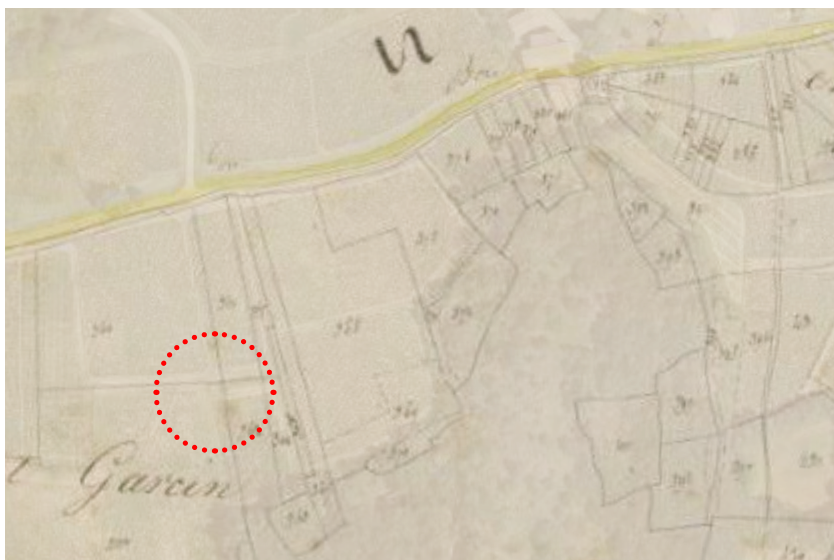
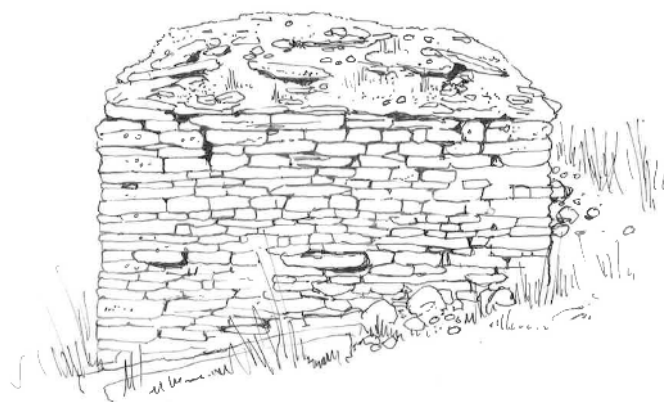
Élévations Nord & Ouest de la cadole

Aucune ouverture n'est perceptible. Seule une pierre posée en boutisse crée une légère ombre sur la façade.

En haut, vue de l'abri depuis les vignes au dessus. La cadole s'ouvre à l'Est et profite de la pente pour inscrire sa maçonnerie dans le talus.

Au milieu, superposition d'un extrait du plan parcellaire de 1830 et d'une vue aérienne actuelle. Le tracé des parcelles plantées s'est simplifié. La cadole semble avoir été construite en 1823 à l'intersection de 4 parcelles. La consultation de l'atlas terrier du XVIIIe ne figure pas encore de cultures sur ce coteau.

En bas, on apprécie la proximité immédiate de l'abri avec les habitations. La destination de cet abri s'adressait-il à des travailleurs provenant d'autres villages ? S'agissait-il d'un espace dédié au stockage ?

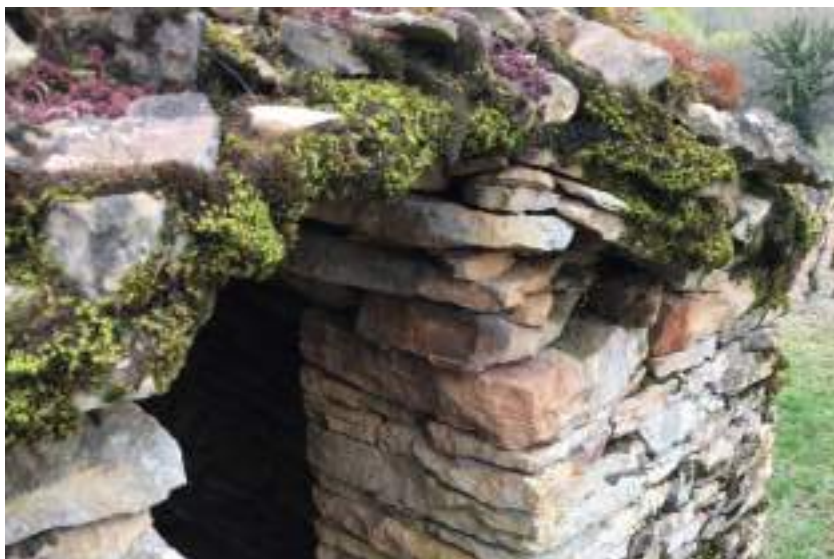
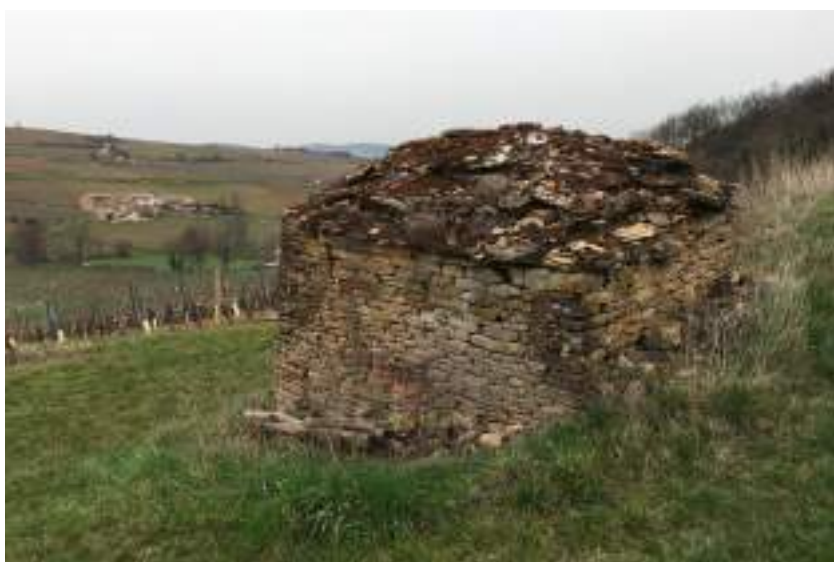
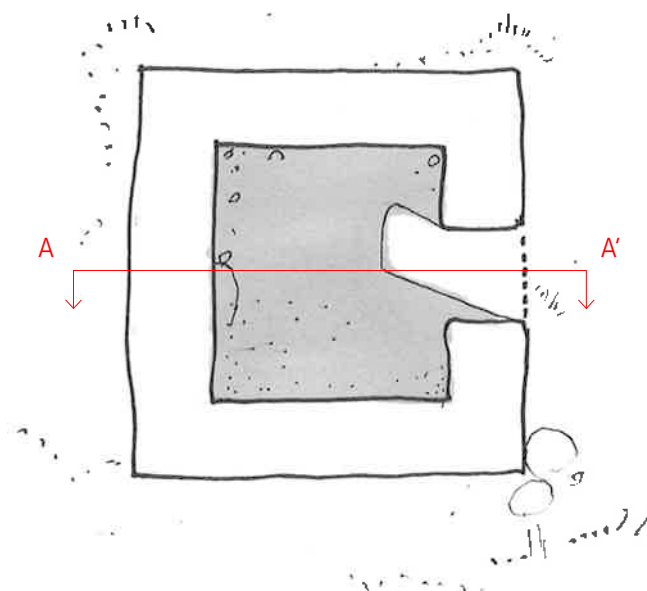
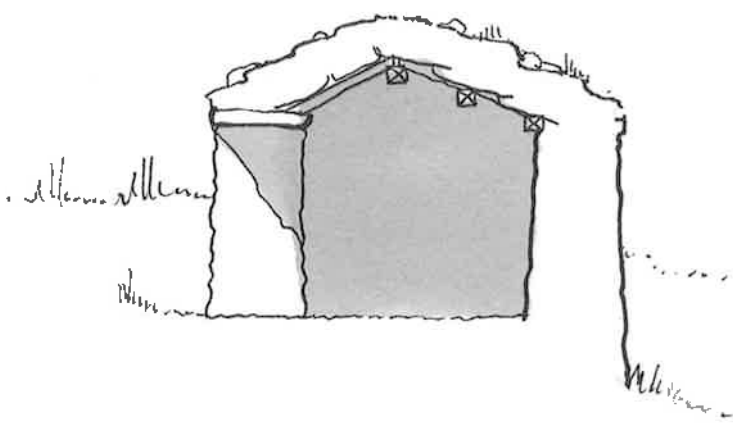
Ci / 06

- ↑ Plan de la cadole
 Coupe transversale sur l'abri et sa couverture reposant sur une charpente sommaire bois.

- ← En haut, vue de l'encorbellement qui termine la baie de la cadole. Les pierres de couverture présentent des mousses et des plantes grasses qui se sont développées.

- Au milieu, on peut apprécier la forme régulière des parois et les chaînages d'angle aux arêtes soignées.

- En bas, vue de l'intérieur de la cadole. L'une des poutres présente une inscription et un date.

Le plan de l'édifice est de base carrée et ne présente pas de fantaisie. Deux pierres posées en boutisse offre une assise à l'intérieur.

La charpente bois est constituée de 3 poutres pour le pan Ouest couvertes de grandes dalles. Le plus petit pan de toiture est simplement porté par quelques chevrons.

L'une des poutres porte une inscription et une date.

Cet abri ne semble pas avoir connu de restauration récente. Le savoir-faire des bâtisseurs a permis de nous transmettre cette cadole dans un état sanitaire remarquable et place ce lieu dans les incontournables pour la découverte du Grand Site.

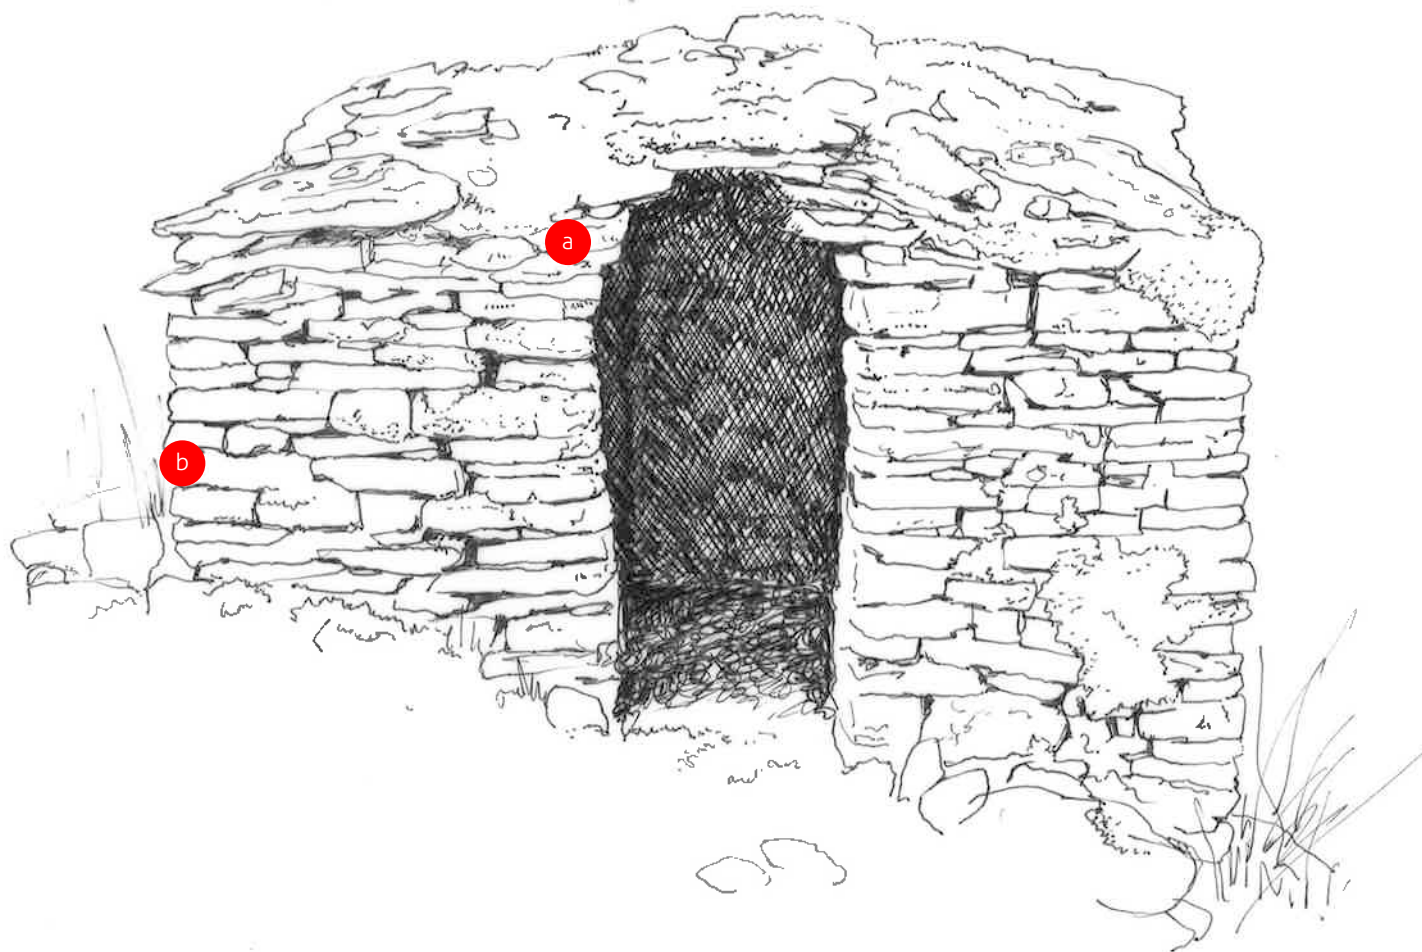
Élévation Est de la cadole

a- Pierres en encorbellement.
b- Chaîne d'angle.

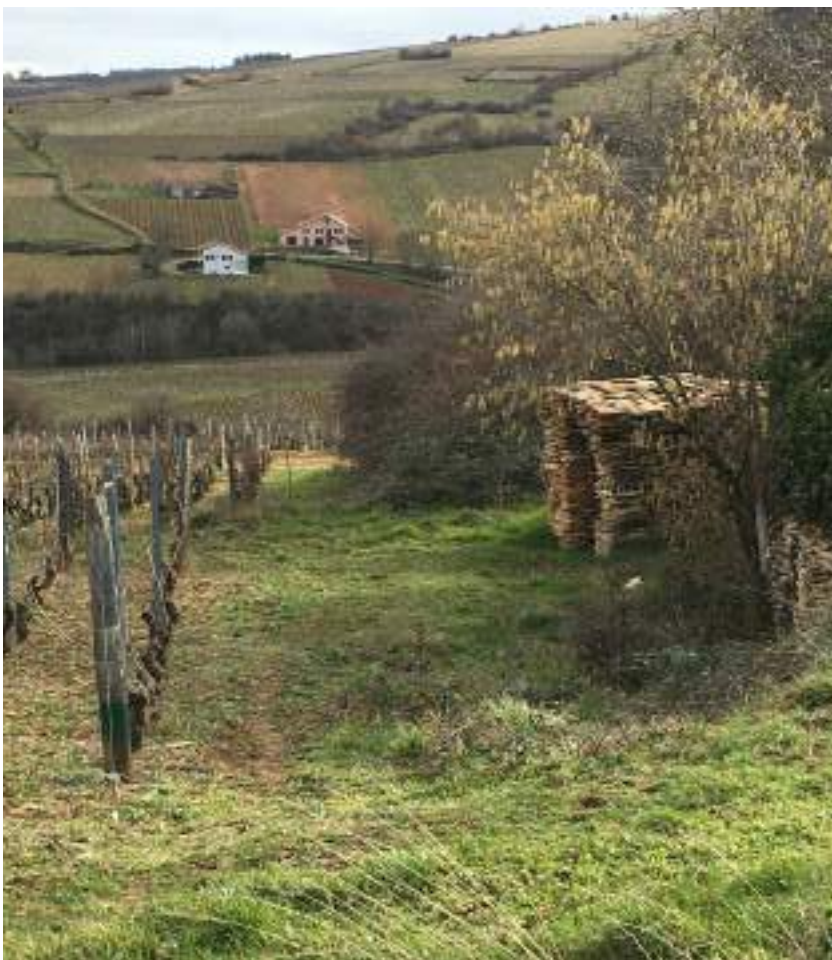
↖ Vue de face de la paroi Est

← En haut, vue générale sur la cadole depuis le chemin

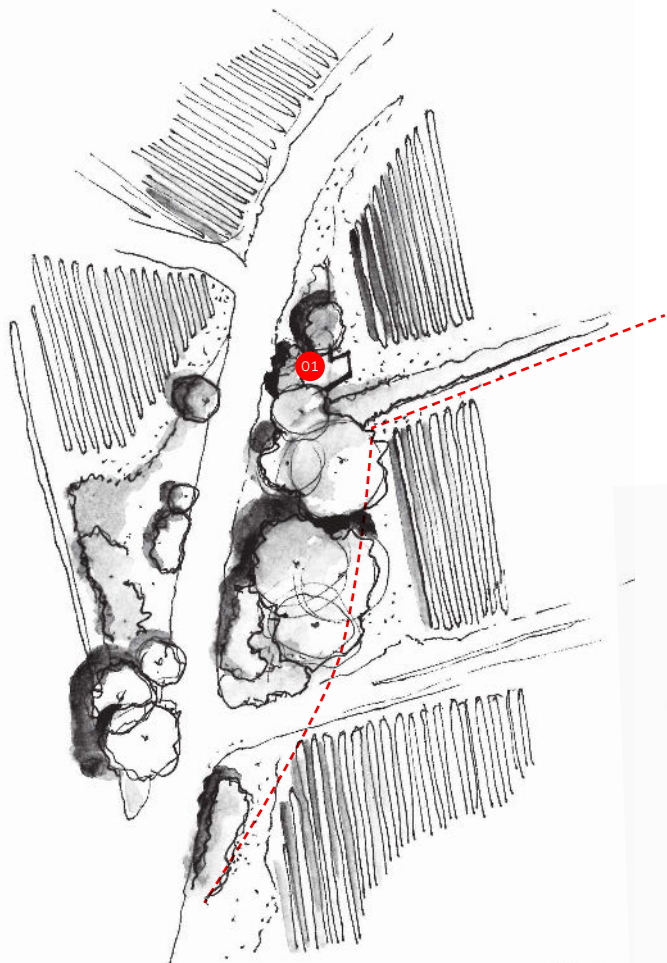
← Plan masse

La cadole se localise dans l'épaisseur d'un murger en lisière de parcelle.

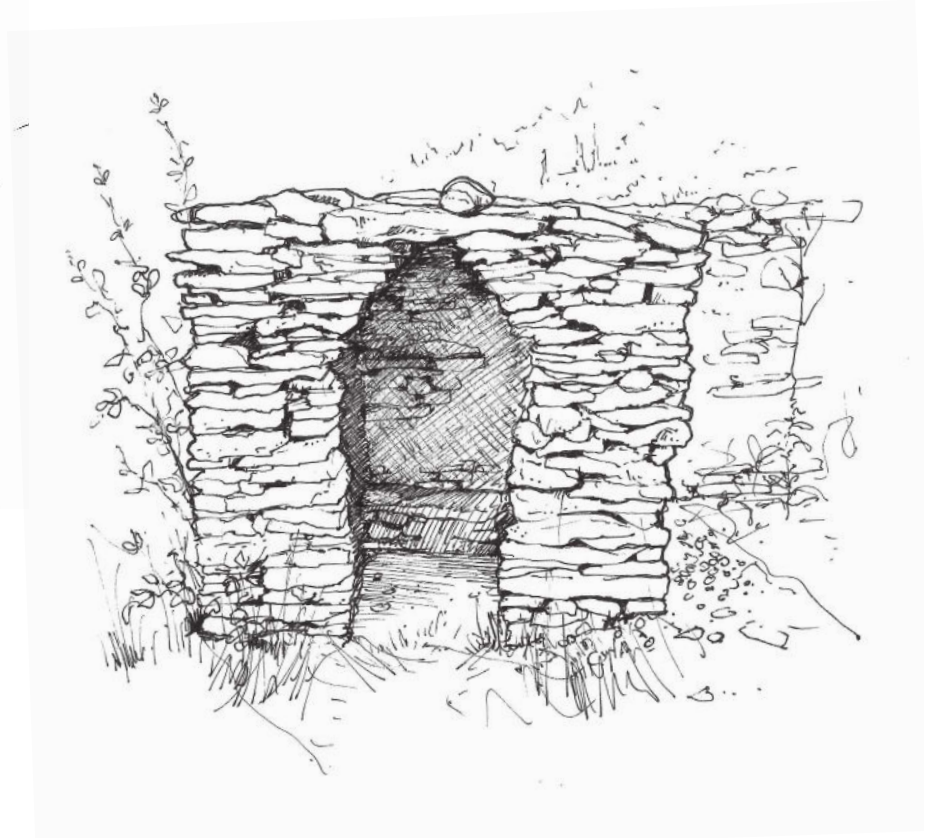
Les deux murs gouttereaux portent une voûte en encorbellement qui se laisse deviner par la forme de la baie. Une assise (03) apporte un confort appréciable.

↙ Vue de la baie en encorbellement qui réduit élégamment la portée de la dalle formant linteau.

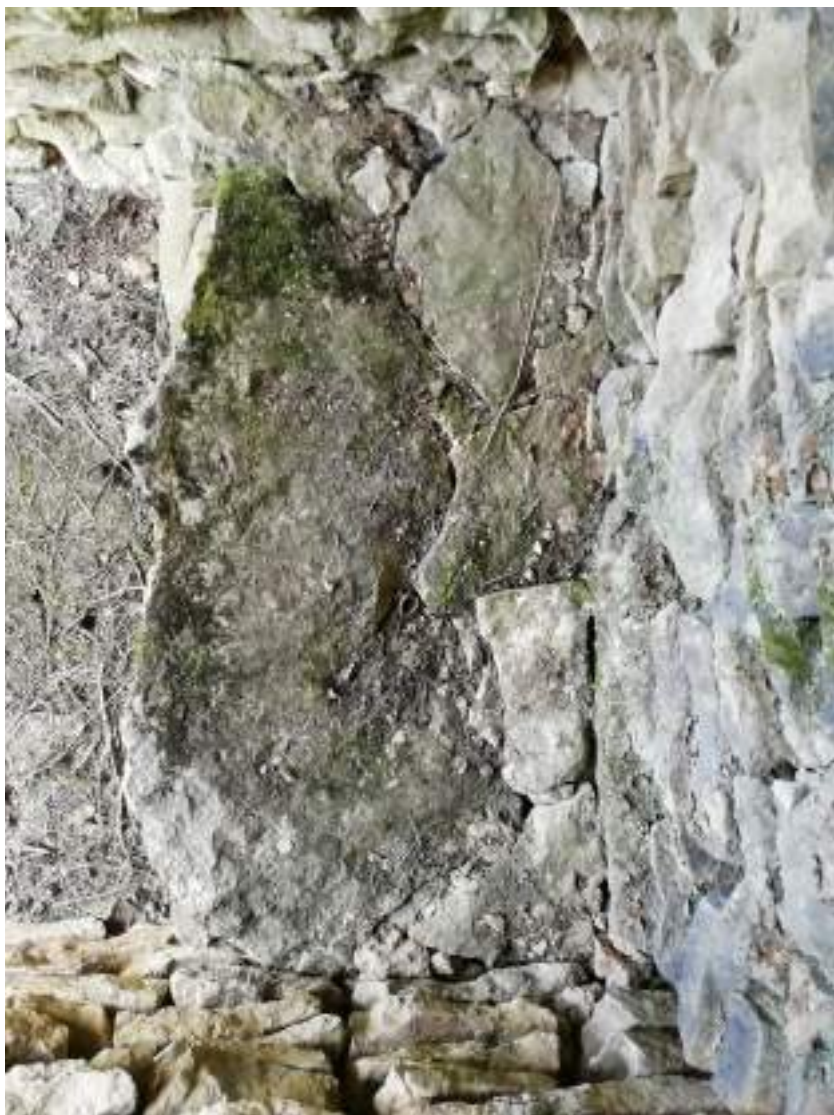
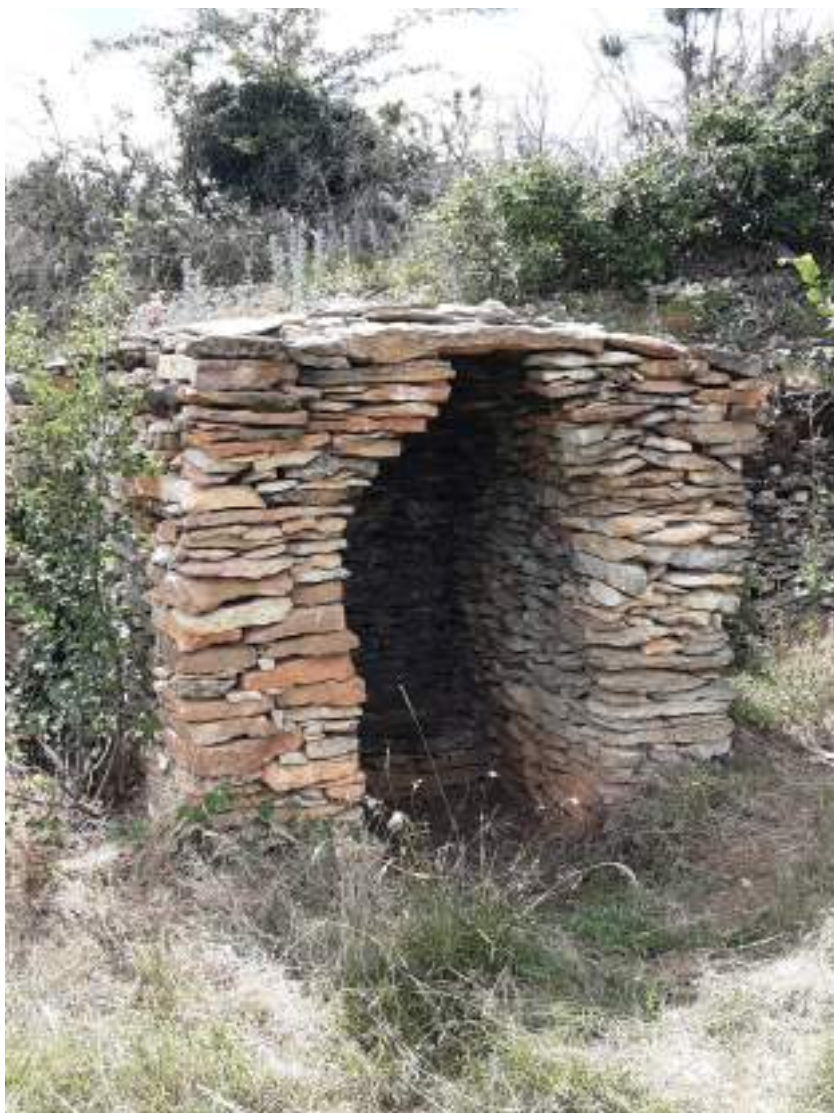
↑ Élévation Est : Le constructeur a choisi de donner une silhouette parallélépipédique à cet abri modeste, en rechargeant les assises sablières à la verticale sans que cela ne soit nécessaire à la stabilité de la voûte.

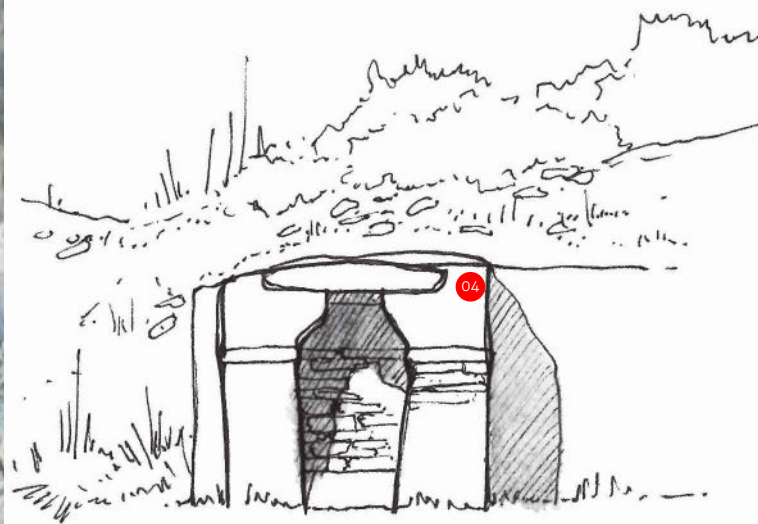
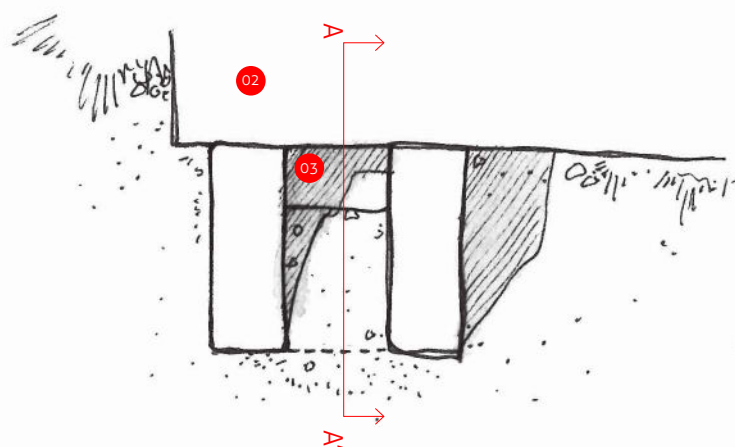
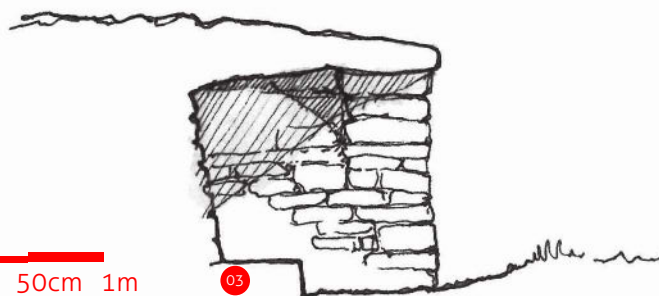
Plan de la cadole montrant les différentes unités d'ouvrages : le soutènement et les murs maintenant la couverture.

Coupe AA' transversale permettant de voir la fine épaisseur des dalles de couverture et la banquette (03) en fond.

Le principe de ce type d'ouvrage est de rapporter une structure sur un autre élément porteur. Les constructions peuvent donc être différées.

Cette désolidarisation des ouvrages permet également des économies. La cadole isolée impose de construire au moins trois parois porteuses et une couverture. Ici la cadole prend appui sur un

soutènement (02) et profite d'une situation stable. Les pierres de l'édifice peuvent même faire l'objet d'un réemploi rapide sans menacer la stabilité du mur de soutènement.

Cette cadole est pourtant élégante et profite d'un apport de pierre supplémentaire (non indispensable à la structure de la voûte) au-dessus des assises sablières (04).

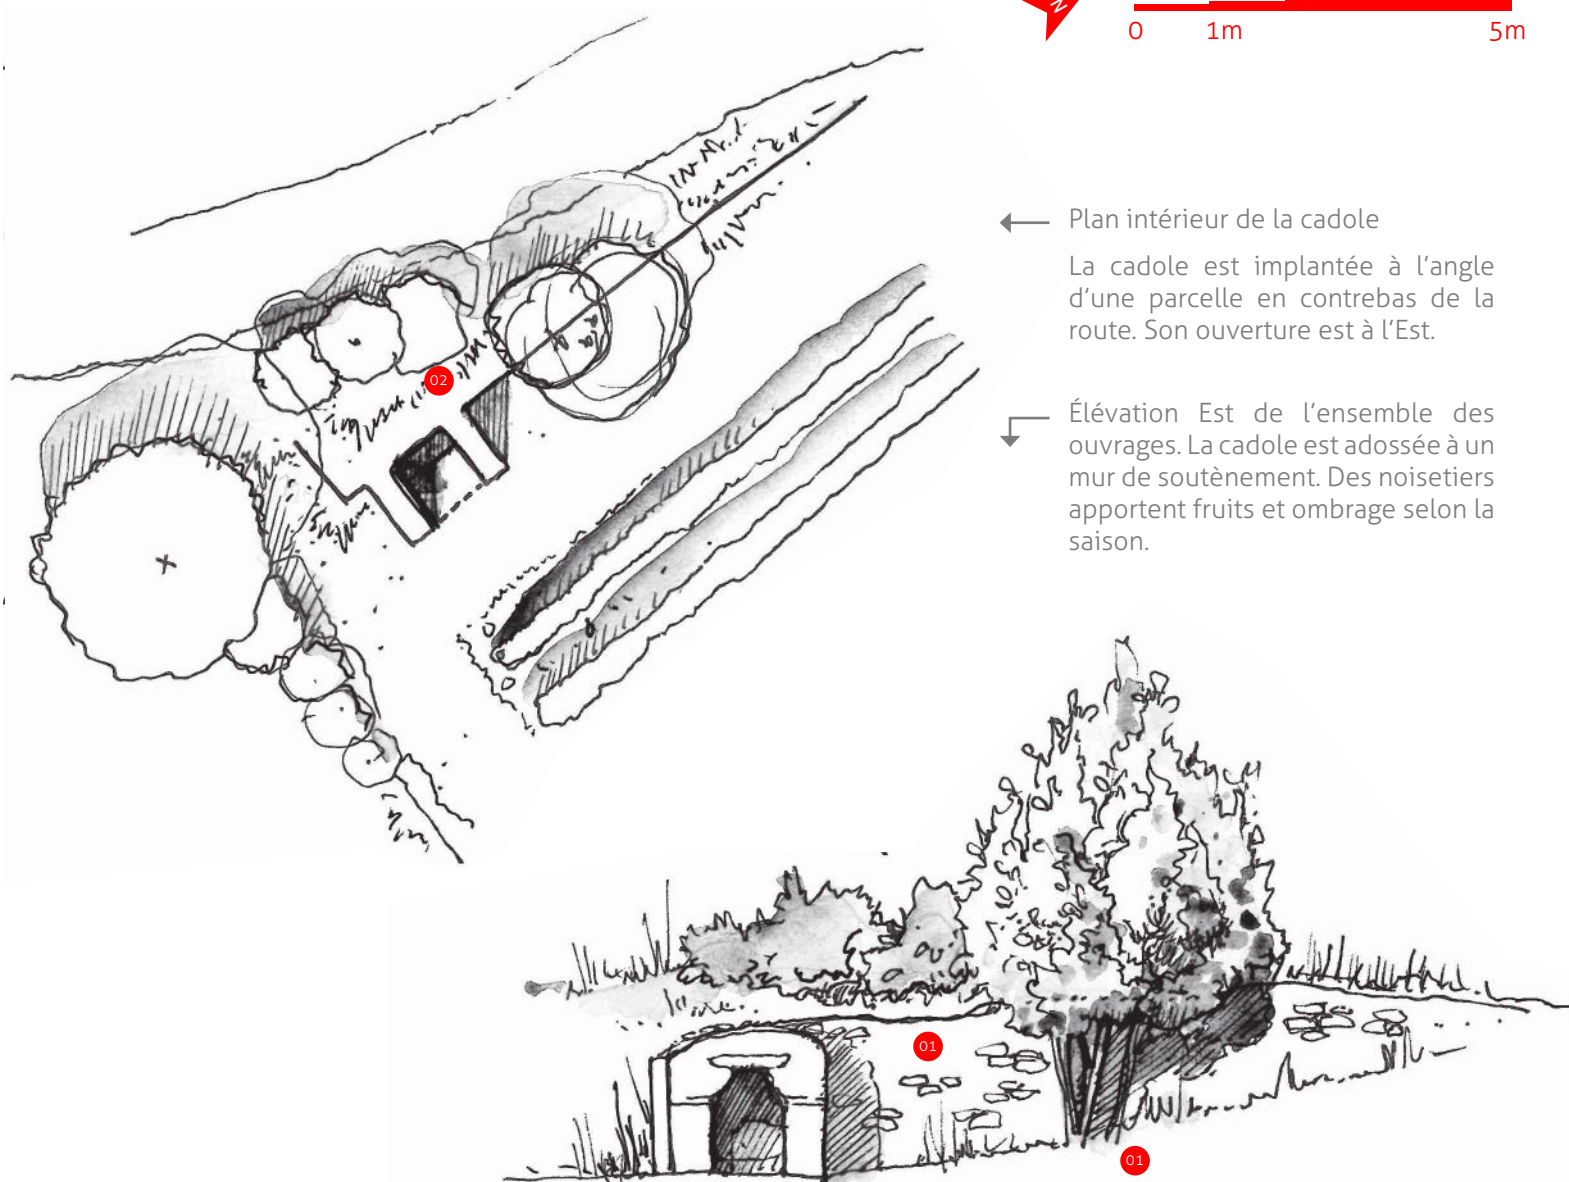
← Plan intérieur de la cadole

La cadole est implantée à l'angle d'une parcelle en contrebas de la route. Son ouverture est à l'Est.

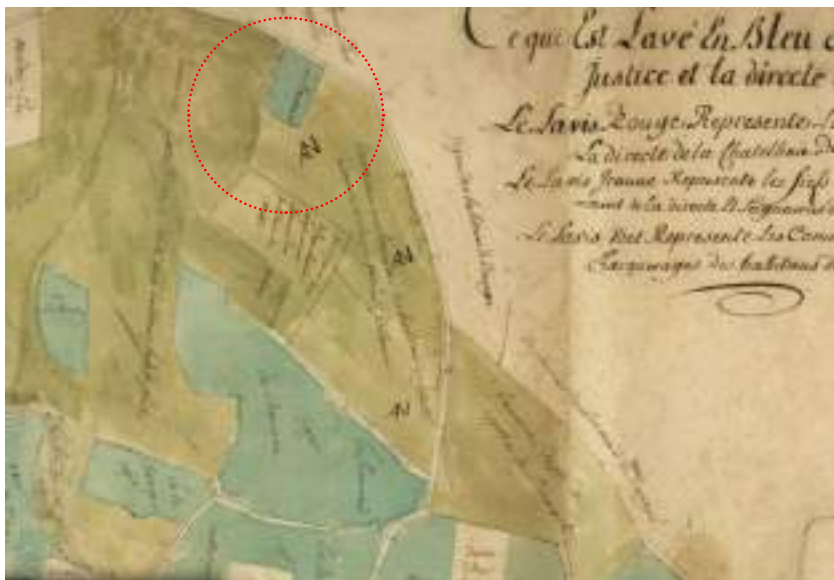
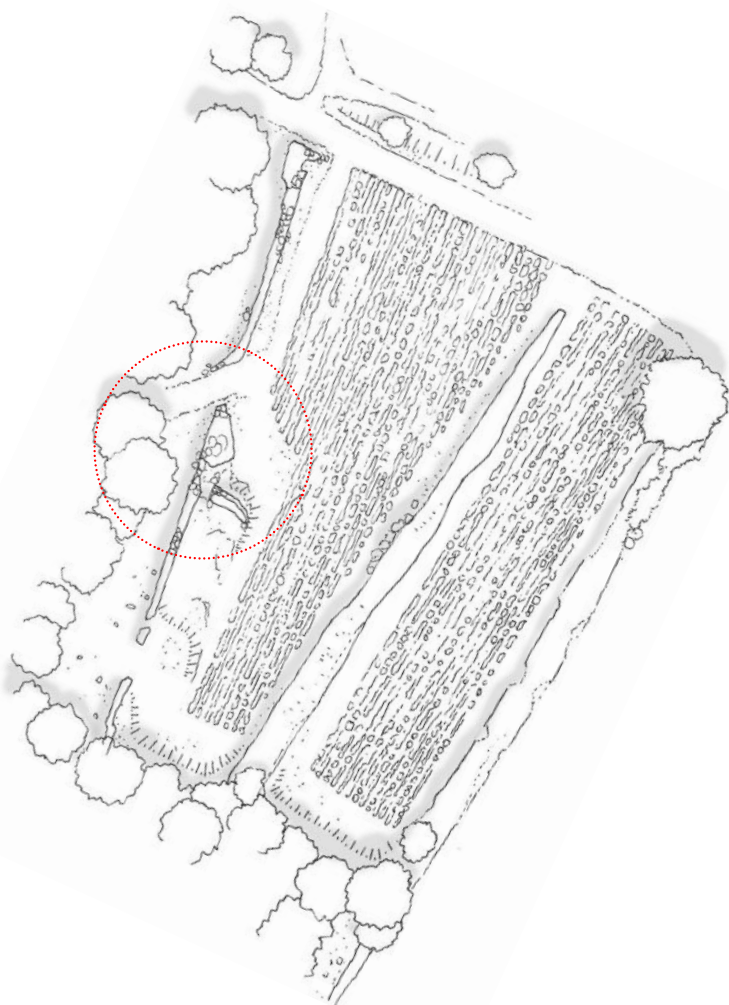
↑ Plan masse du secteur montrant l'implantation de la cadole à l'entrée du chemin. Elle est construite sur un affleurement rocheux qui rend la plateforme impropre à la culture de la vigne. L'abri est accessible par le haut et profite de la topographie pour créer un espace en creux.

← Sur la vue en haut à droite, l'extrait du plan historique, datant du XVIII^e siècle (cf Archives Départementales 71), montre en bleu les parcelles sous l'égide de Cluny et en vert les parcelles de la commune et des habitants de Solutré. Les parcelles de l'ensemble «Les Murgers» ont donc eu une appartenance spécifique à une époque donnée. Les accès et les maçonneries témoignent de ces particularités.

Au milieu, vue depuis le haut de la cadole. L'accès est situé en haut de la cavité, ce qui est tout à fait singulier.

En bas, la vue permet de constater que l'abri s'adosse à une maçonnerie qui peut s'apparenter à un murger de lisière. On discerne également un autre ouvrage perpendiculaire qui soutient les terres de la plateforme non cultivable. Une banquette vient coiffer le haut de la maçonnerie.

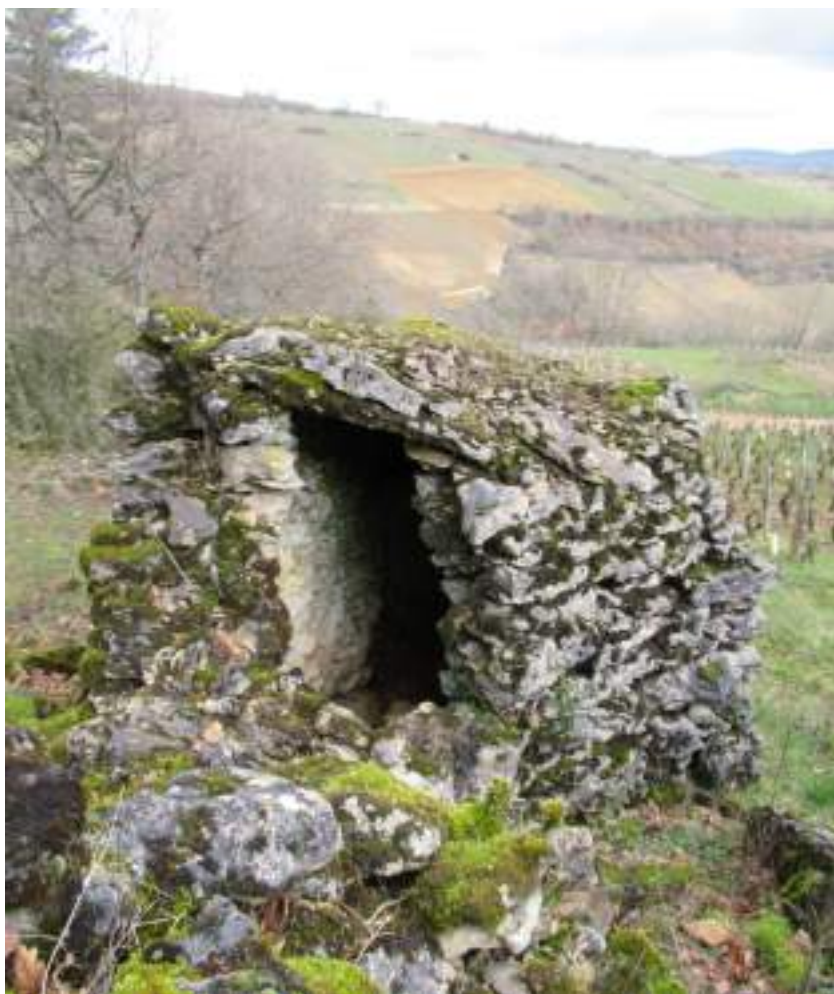
Cet abri atypique est adossé à un murger de lisière longeant un bois humide. Le volume de la construction marque l'entrée de la parcelle depuis un petit chemin venant du bois, mais elle est en revanche peu visible depuis le bas. Seule une niche au niveau du sol la signale. Son ouverture est ménagée en haut de la cavité, orientée plein sud.

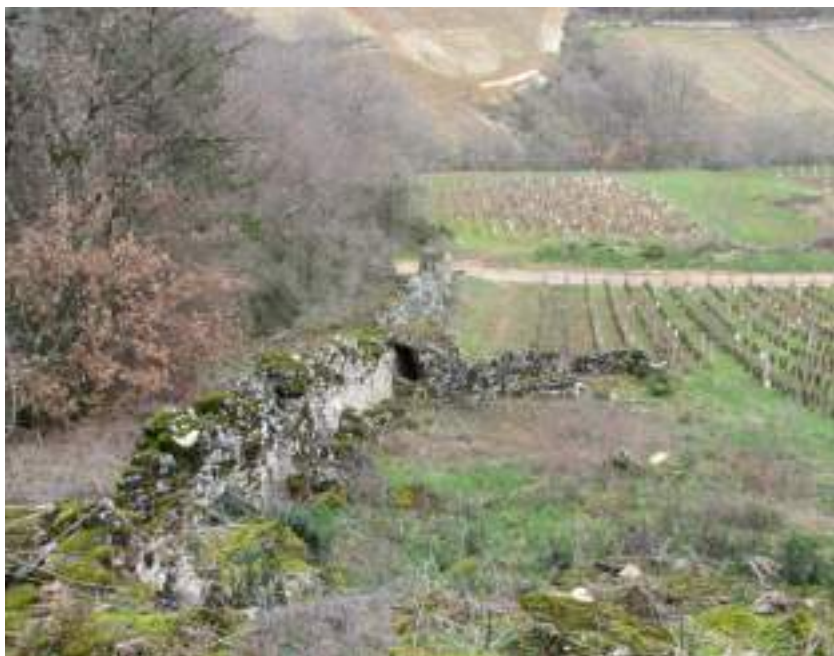
Vue depuis le haut de l'abri : La cavité est accessible depuis le haut et présente une topographie très abrupte. À gauche, on voit le chemin qui débouche sur la parcelle, et plus bas le chemin communal.

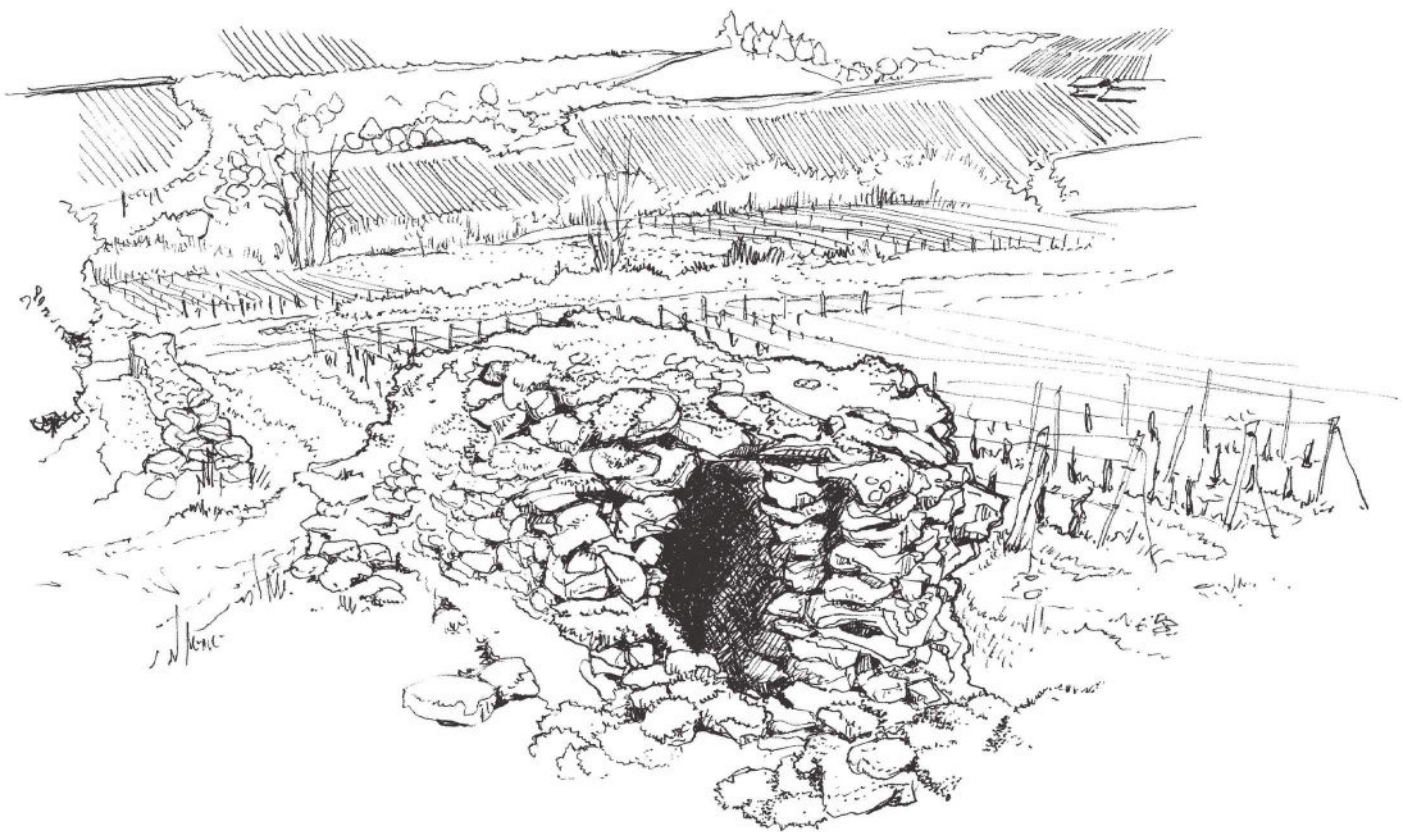
Cette cadole se situe également à l'angle d'une parcelle où la roche affleure au sol, protégée des vents du nord par un mur. Cette plateforme protégée et non cultivable avait sans doute un usage particulier au sein de ce paysage viticole.
