SOLUTRÉ- POUILLY

Carnet des relevés

Carnet non exhaustif des ouvrages de pierre sèche d'intérêt patrimonial du Grand Site de France Solutré Pouilly Vergisson

« La cadole cheminée »

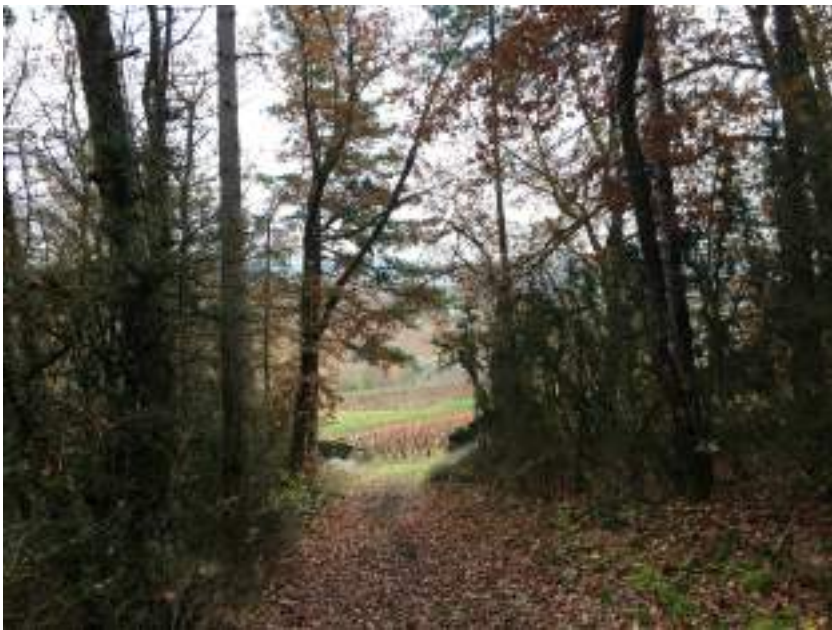
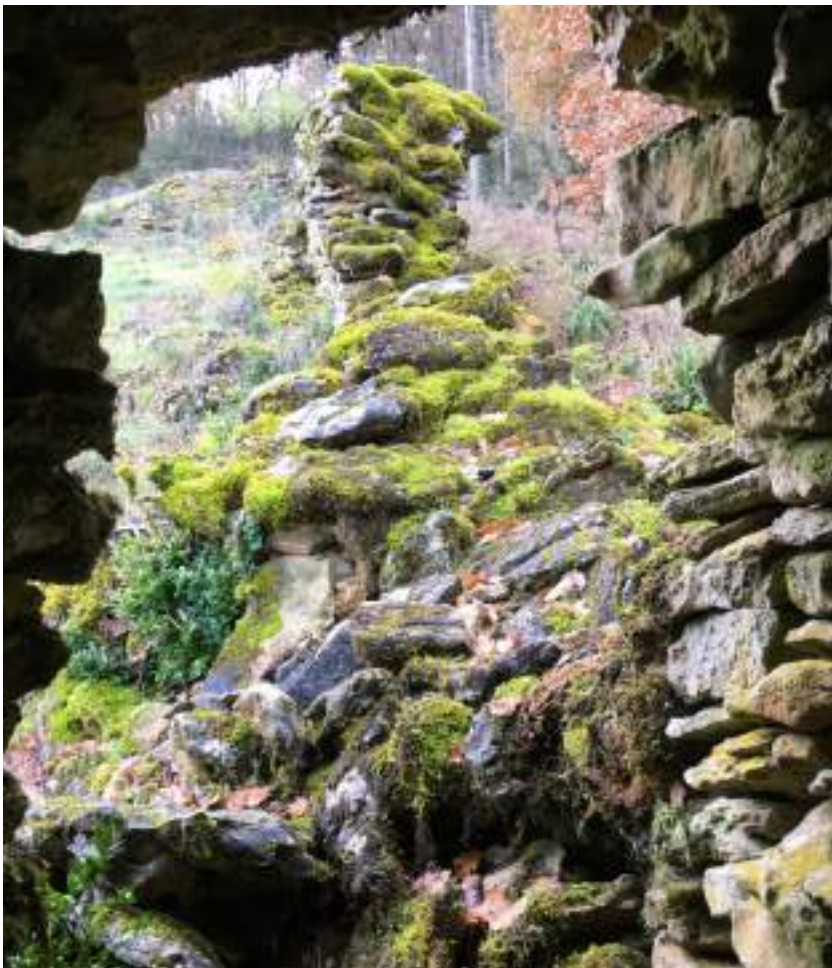
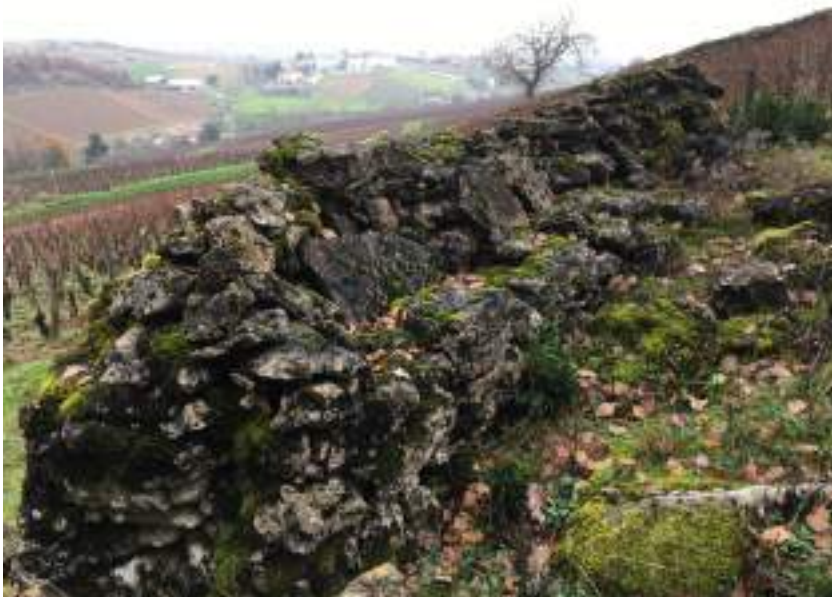
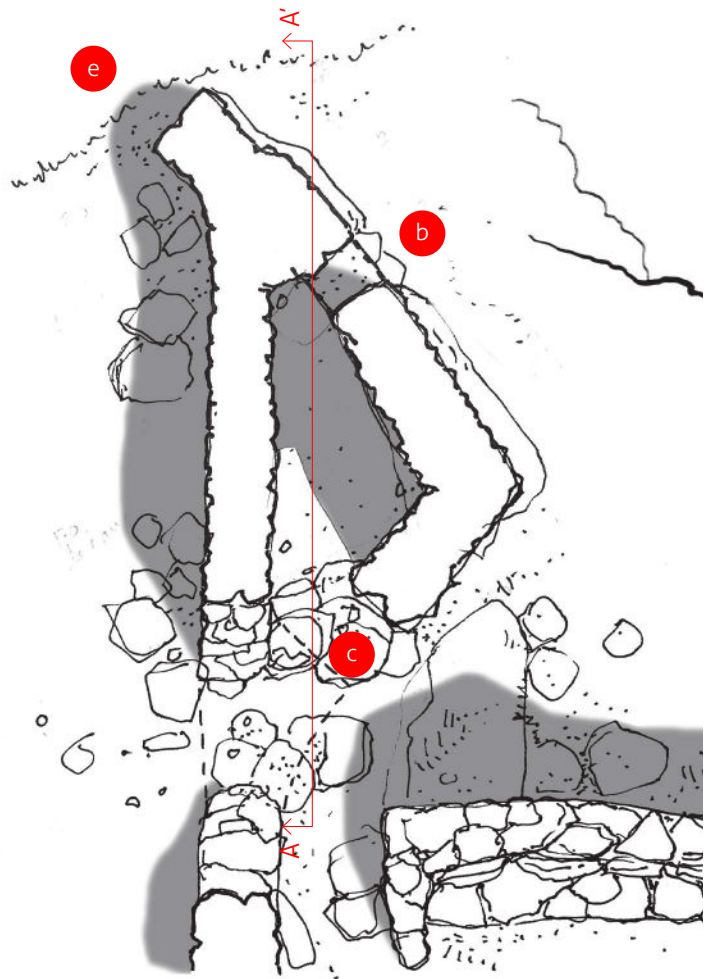
Plan intérieur de la cadole

Coupe transversale AA'

La cavité créée est haute, 1m70, et le niveau du sol correspond à celui du chemin. Il faut donc descendre abruptement au sein de cette cavité.

L'abri est adossé à un murger qui se prolonge en mur séparatif entre la vigne et le bois. Il marque l'accès depuis le chemin. Il fait face à une plateforme non cultivable, du fait d'un affleurement rocheux.

En haut, on aperçoit la maçonnerie qui contient la cadole à droite du chemin. Elle marque l'entrée dans la fine parcelle.

Au milieu, vue depuis l'intérieur de la cadole.

En bas, au dessus du mur de soutènement un banquette est aménagée dans la maçonnerie avec quelques pierres posées sur chant pour dossier (d).

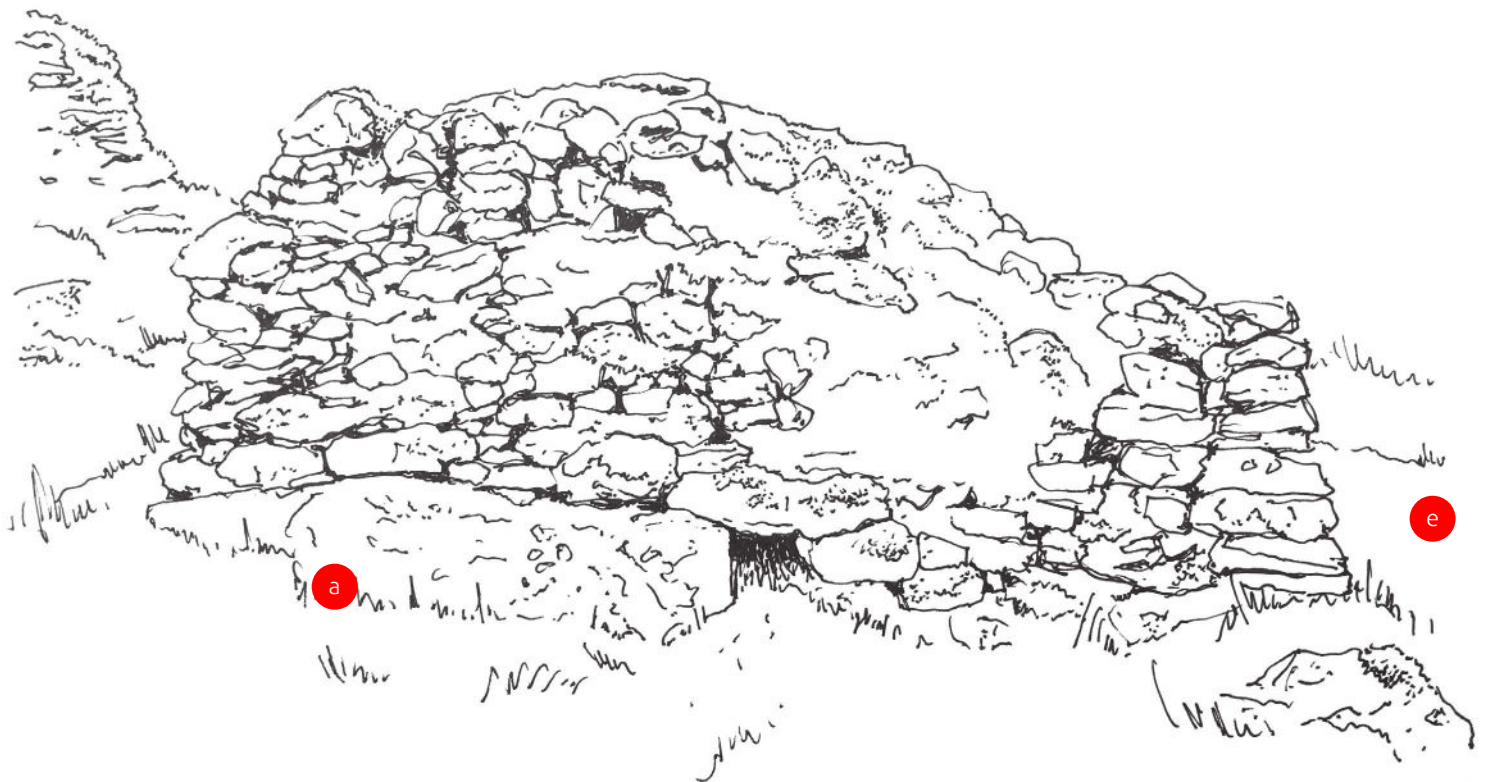
Vue en élévation de la cadole

Une roche affleurante constitue une partie de la fondation de l'édifice. Une ouverture au bas est préservée et offre une très bonne ventilation de la cavité avec un système naturel de convection assuré par l'ouverture haute.

- a- Roche affleurante.
- b- Ouverture basse
- c- Accès en partie haute
- d- Banquette aménagée sur la tête du mur de soutènement
- e- Chemin

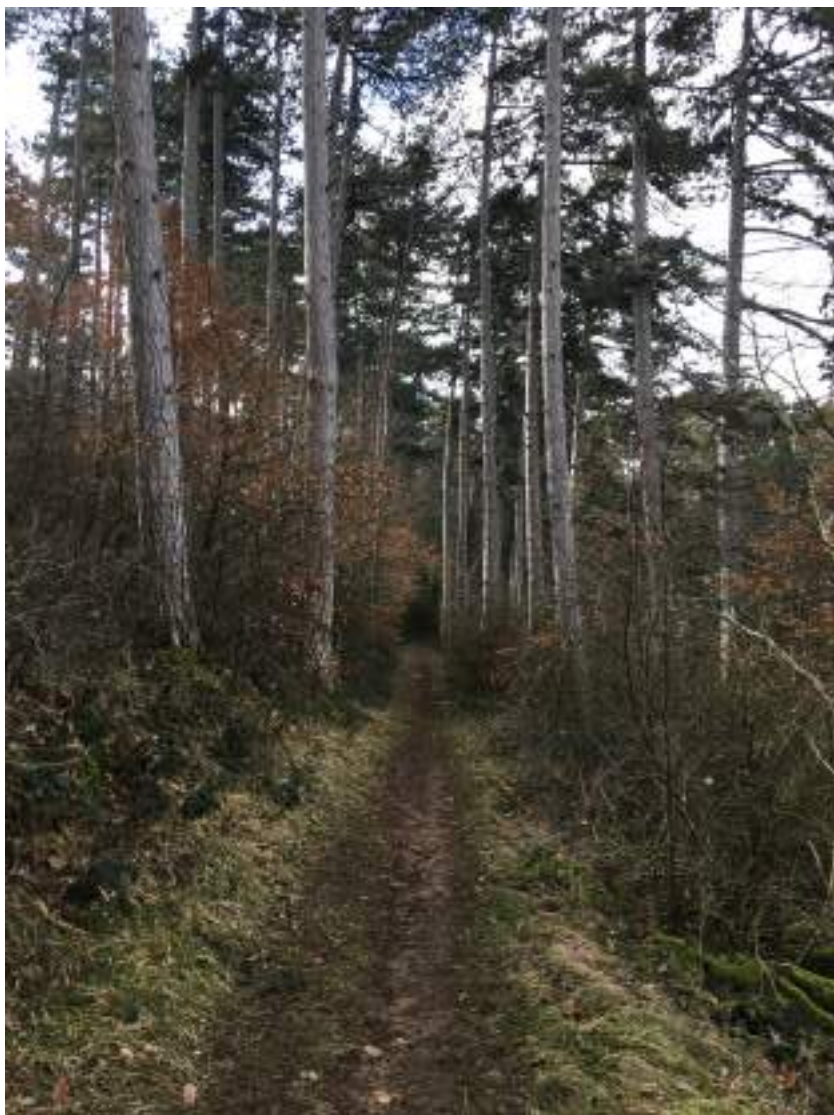
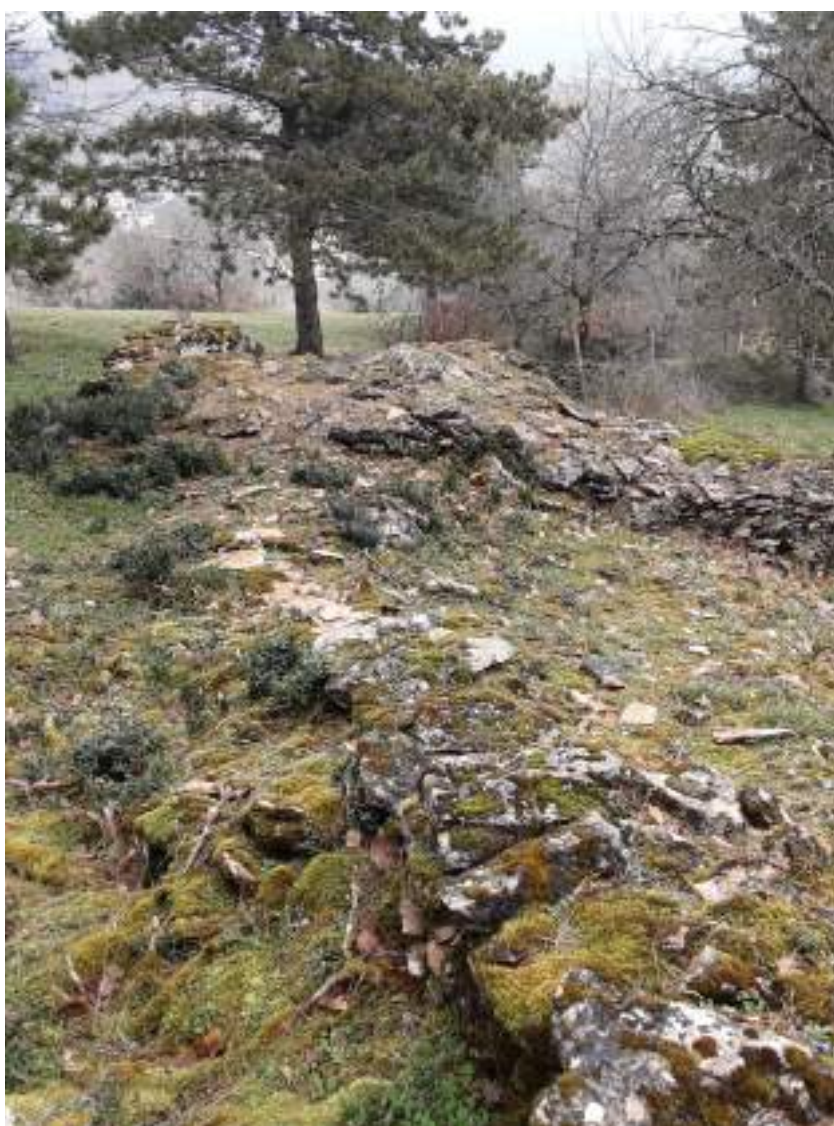
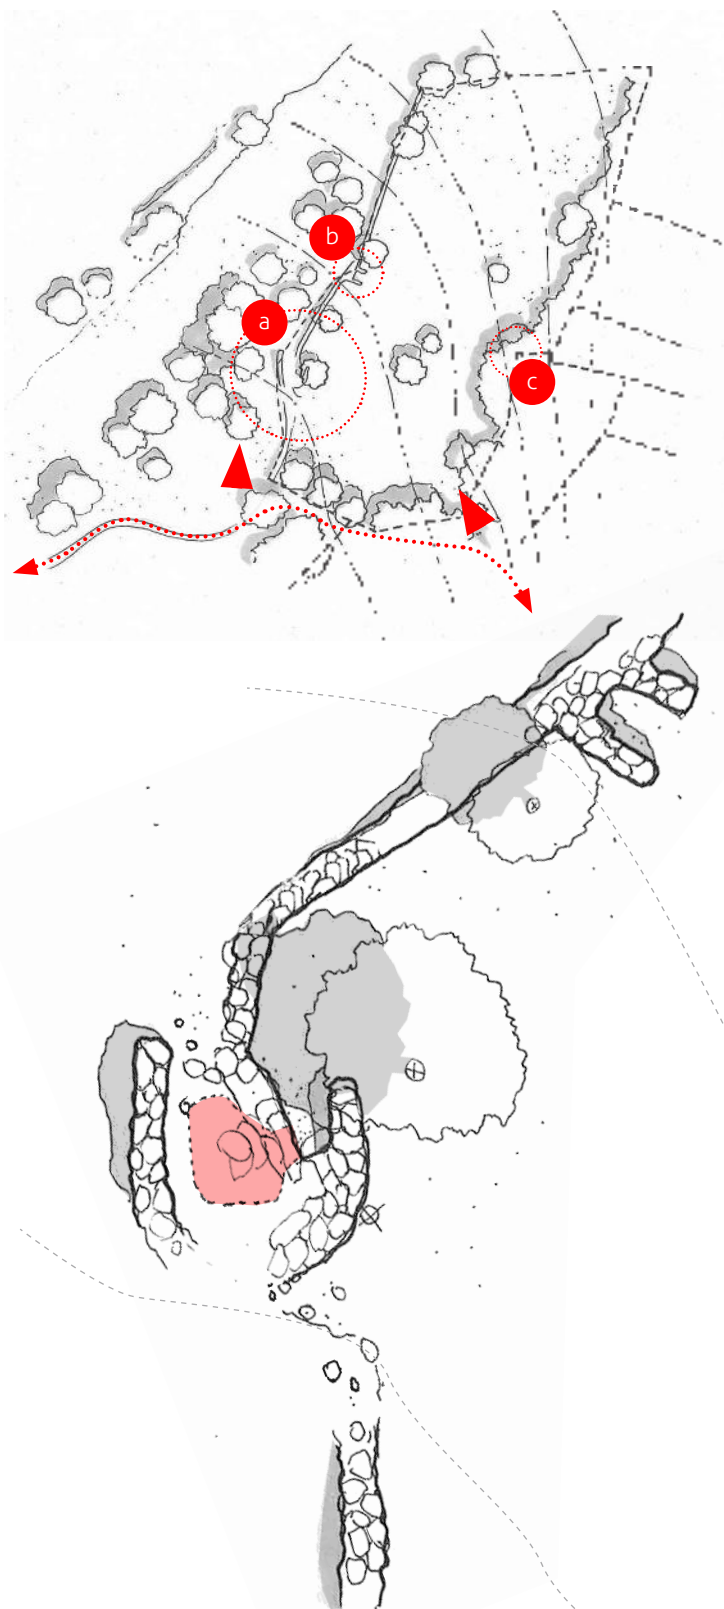
↖ Plan masse du secteur Les Brûlés : la structure lithique reprend le tracé du parcellaire.

- a- Cadole des chèvres adossée profitant d'un affleurement rocheux.
- b- Cadole adossée à un muret : abri plus modeste servant sans doute de stockage des outils.
- c- Construction légèrement enfouie à l'extrémité d'un mur de soutènement reprenant les limites parcellaires. Les maçonneries sont basses et ne présentent pas de couverture. Elles dessinent une forme oblongue interrompue d'une ouverture (voir photo page suivante).

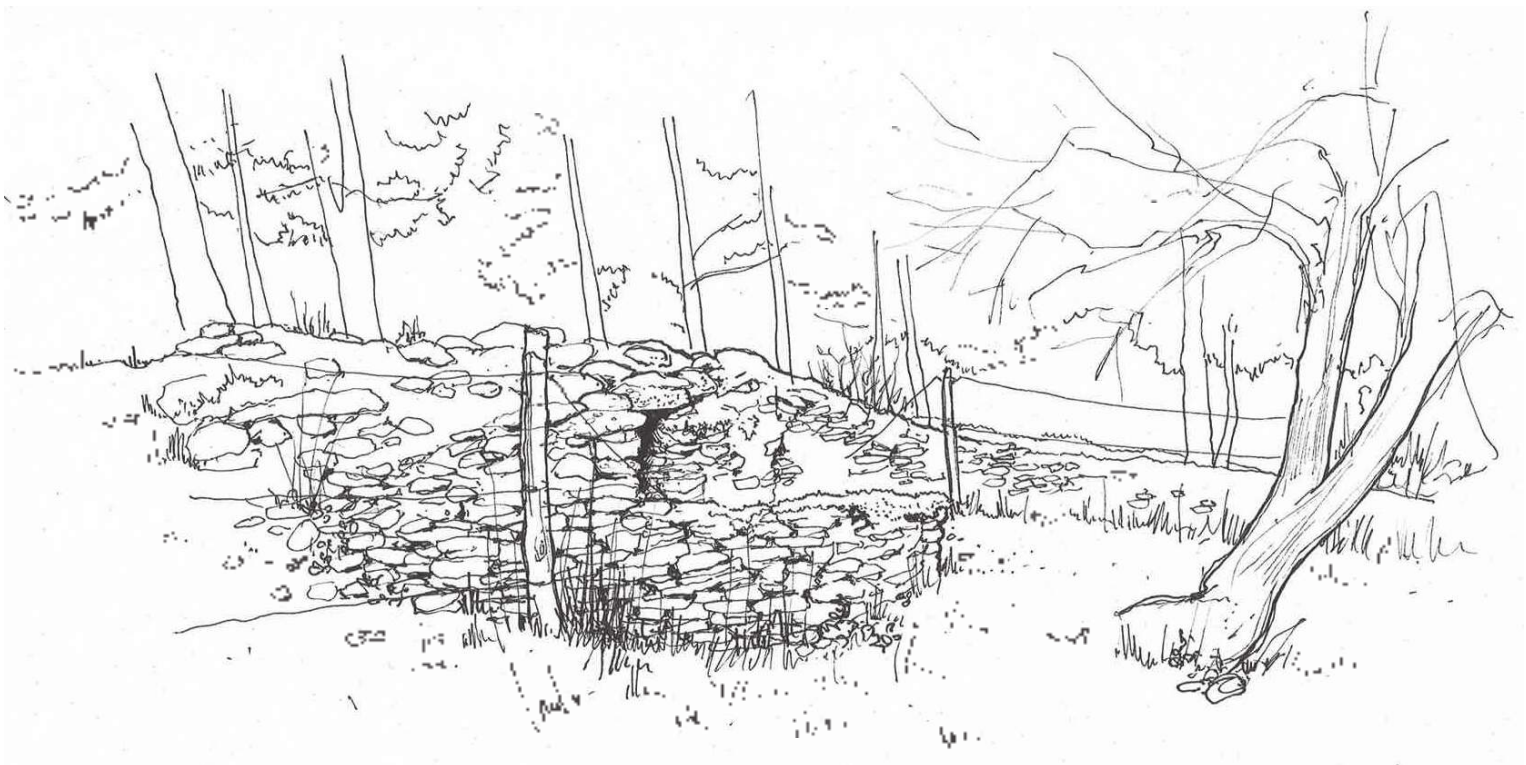
↙ Vue depuis le Sud de la cadole, on aperçoit la couverture en dalle de pierre et le muret qui protège la cavité du vent du Nord.

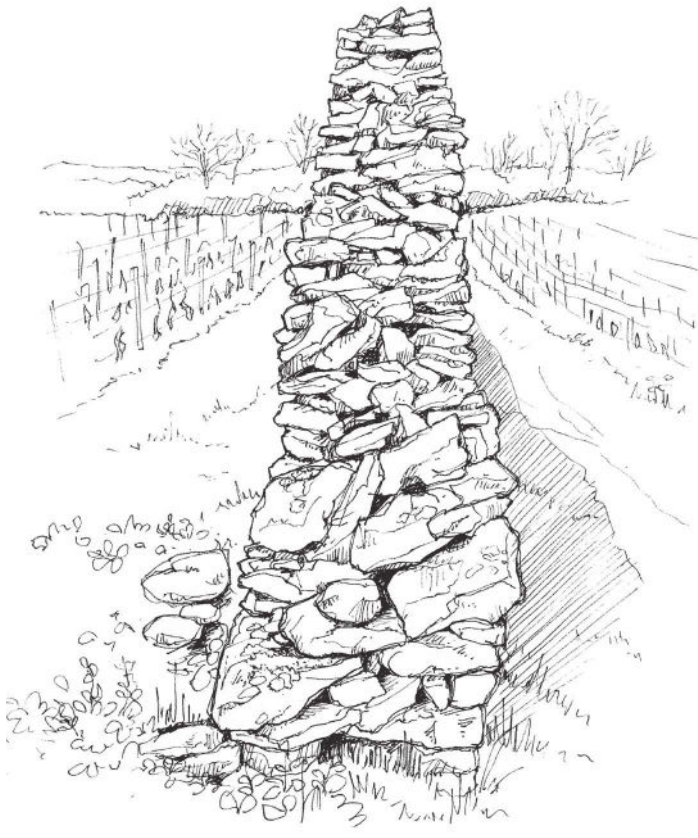
← Élévation de la tête de mur vue de profil sur la première photo en bas à gauche.

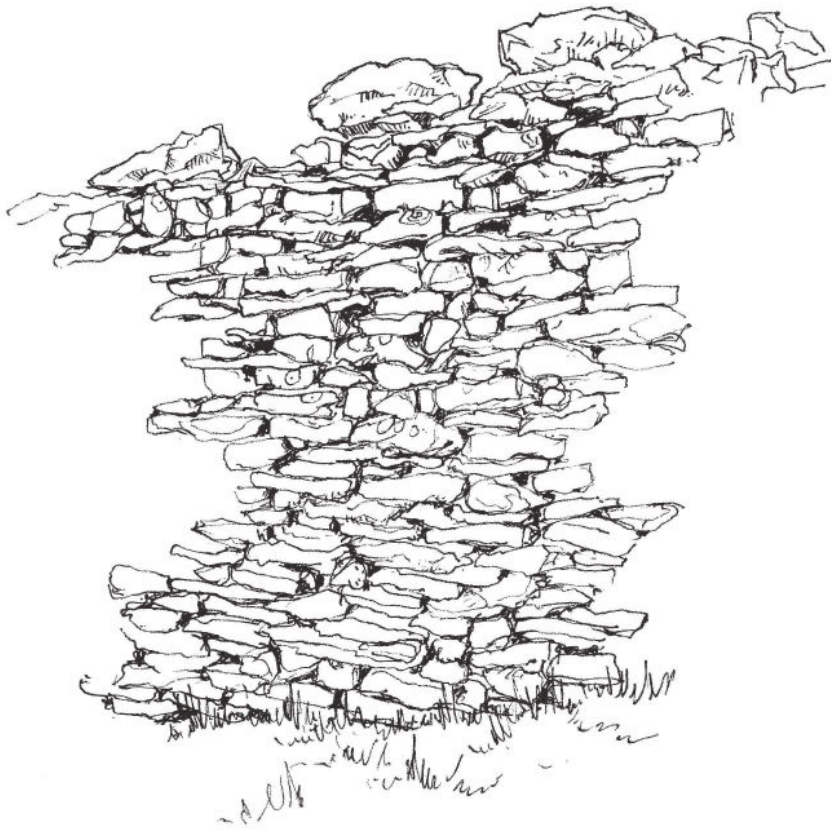
← Croquis sur l'appareillage du parement et des pierres de couronnement.

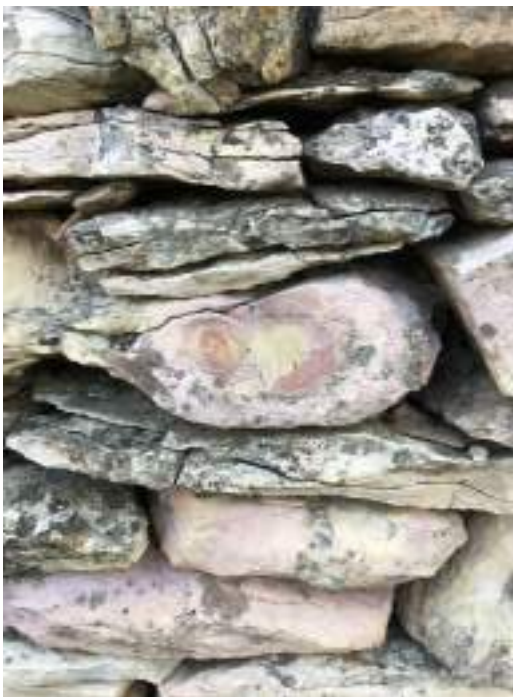
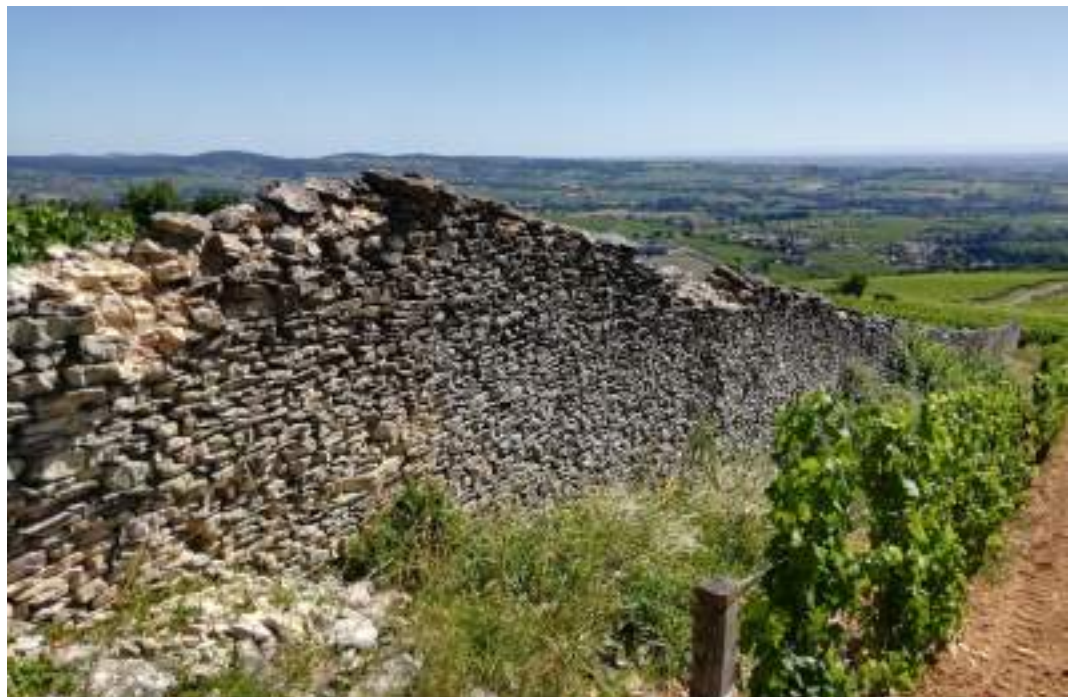
L'ouvrage est distinctement visible depuis la table d'orientation du jardin de l'ancienne cure de Charnay-lès-Mâcon. Il s'agit d'un type représentatif d'une mise en œuvre maîtrisée des pierres de la Roche de Solutré. La portion haute du mur, qui fait la jonction avec le murger de lisière, est effondrée.

↙ Vues des roches utilisées pour le corps de maçonnerie.

Vue de la partie haute de la maçonnerie aujourd'hui effondrée.

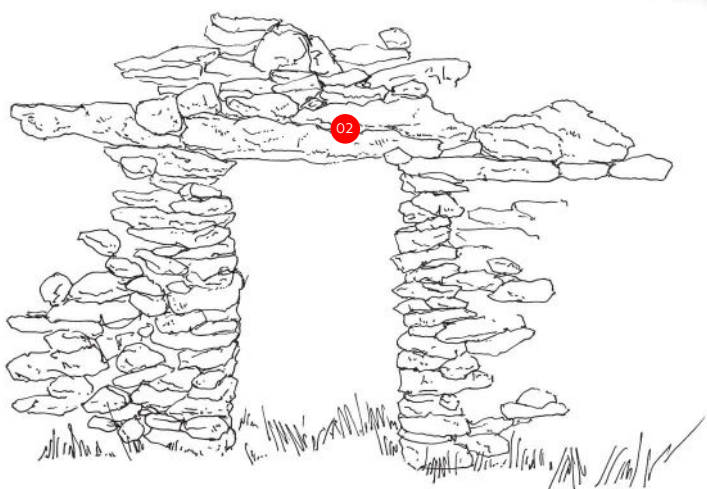
**Muc /
01**

Dimensions : H 2 à 4m / L 130m / l 2 à 6m

Particularités : cadole engagée dans l'épaisseur du murger en partie basse

← On constate la présence exceptionnelle, pour un ouvrage de vigne, d'une pierre longue en linteau (02) ce qui permet aux jambages d'être réguliers et sans encorbellement.

↙ À gauche, le parement est effondré sur plusieurs mètres. Le joint de rupture (03) permet de limiter l'effet domino d'un effondrement.

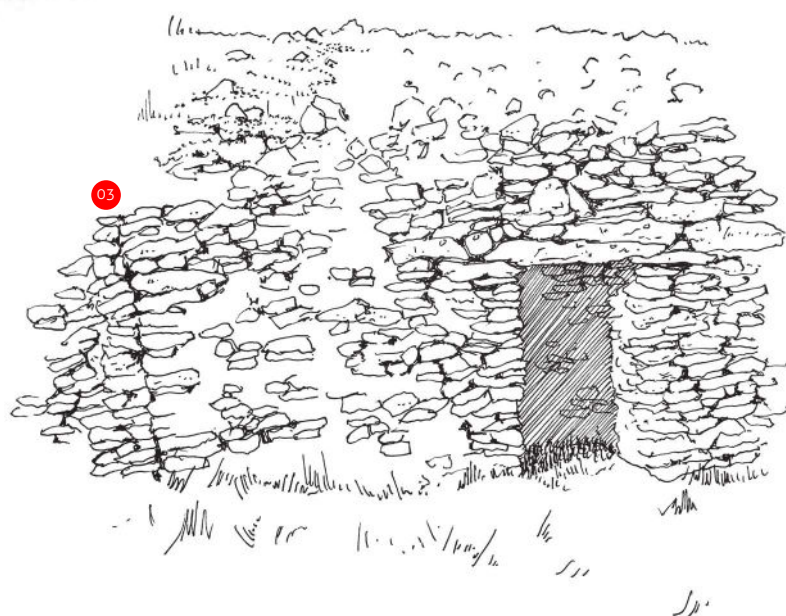
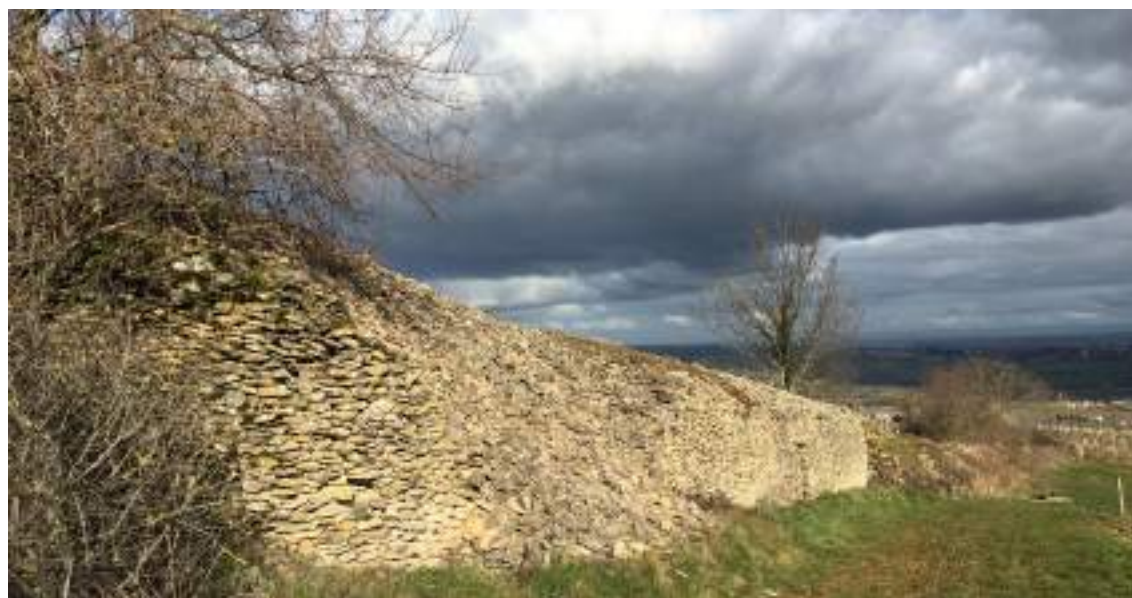
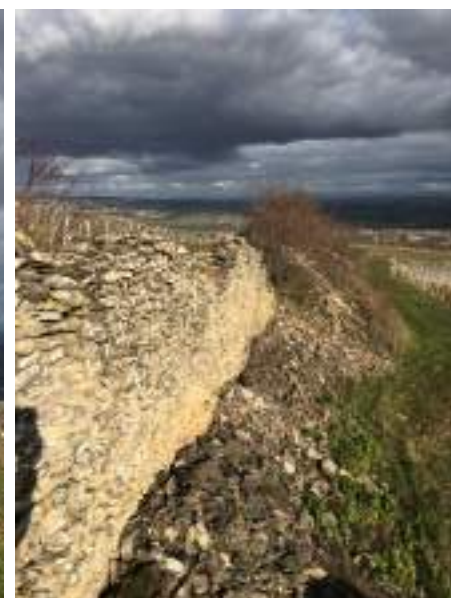
À droite, la vue est prise depuis la passade Ouest, où la maçonnerie est moins large. Comme en témoignent de nombreux ouvrages, on comprend que le paysage a été façonné au fur et à mesure des mises en culture. Les maçonneries sont souvent composées de plusieurs campagnes de constructions, ce qui peut expliquer la composition hybride des ouvrages de cette taille.

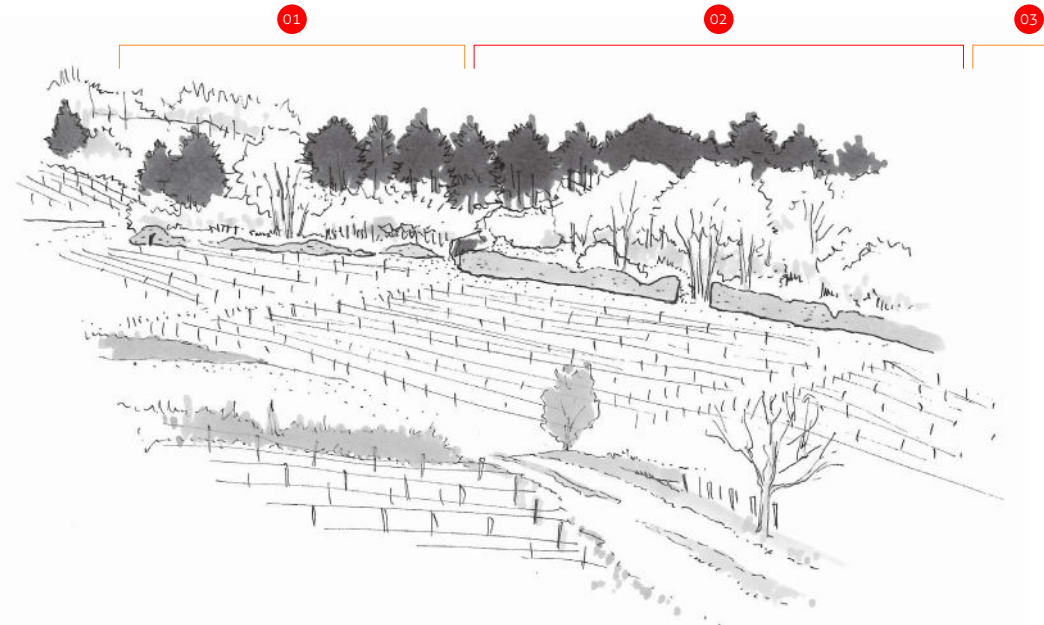
← Vue générale du secteur En Pomard. On discerne le bois de la Combe Robat et la limite franche marquée par le haut murger de lisière. Une ouverture est ménagée au centre de cet ouvrage majeur.

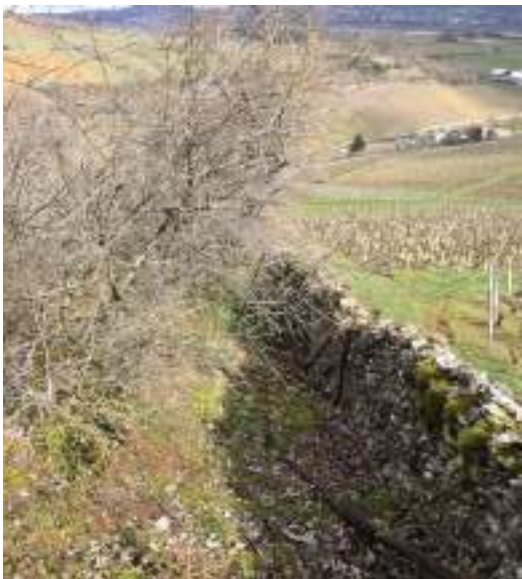
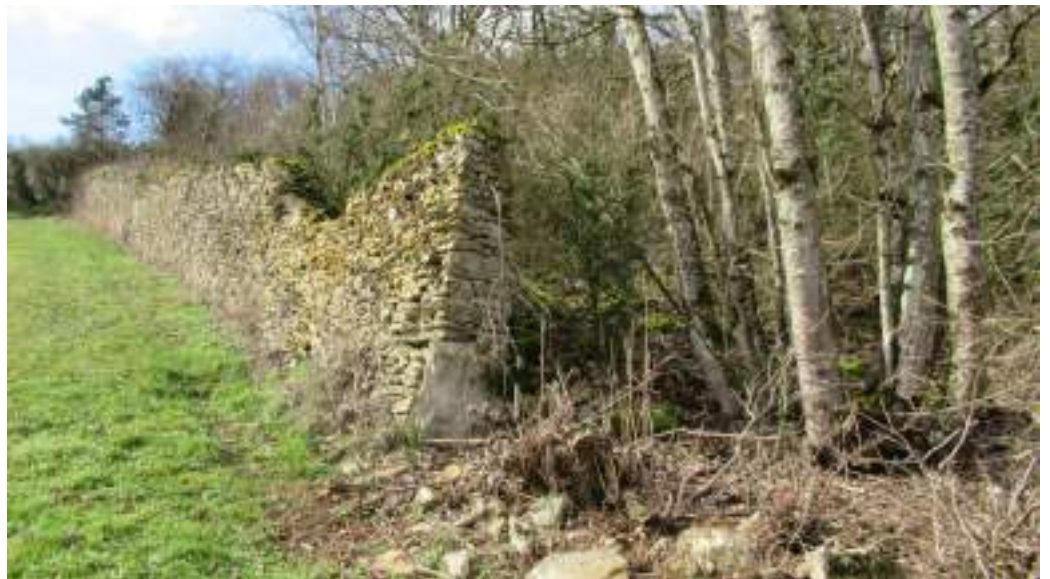
↙ Les vues ci-dessous montrent le soin apporté par les constructeurs à créer une maçonnerie haute et cohérente malgré les différents milieux qu'elle traverse.

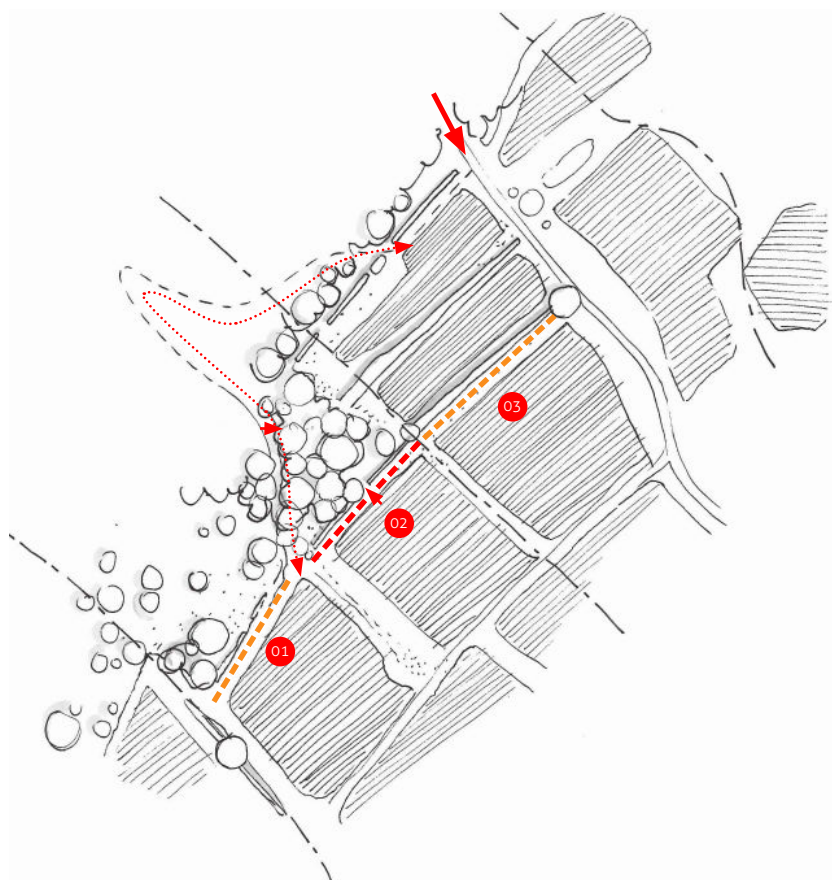
**Mul /
01**

← Plan du murger dans son ensemble. Cet ouvrage est construit à la lisière du bois de la Combe Robat et se prolonge au cœur des cultures. On retrouve les trois séquences mises en couleur. Un chemin forme un lacet dans le bois et relie avec le bas du secteur. Un escalier de pierre permet de s'enfoncer dans la parcelle de bois par le haut depuis le chemin.

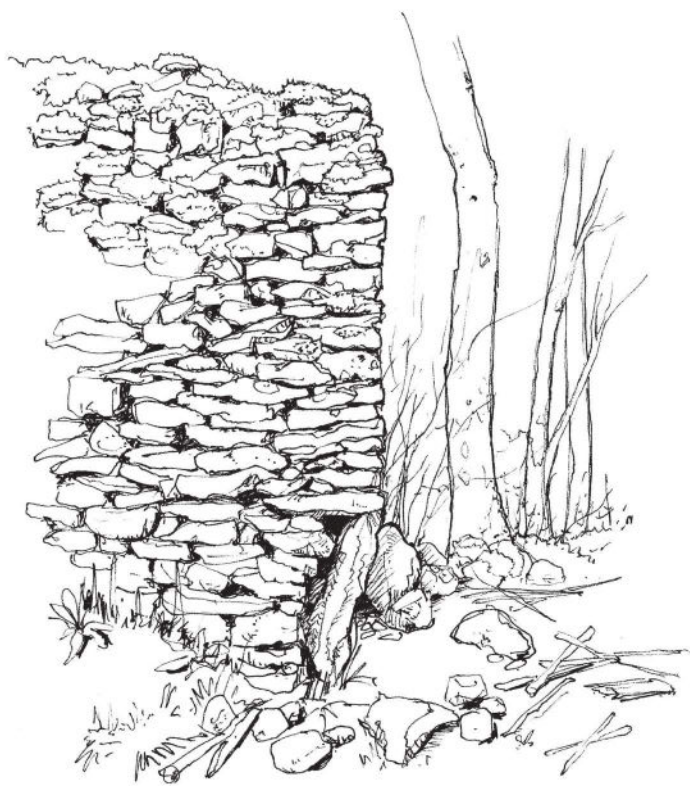
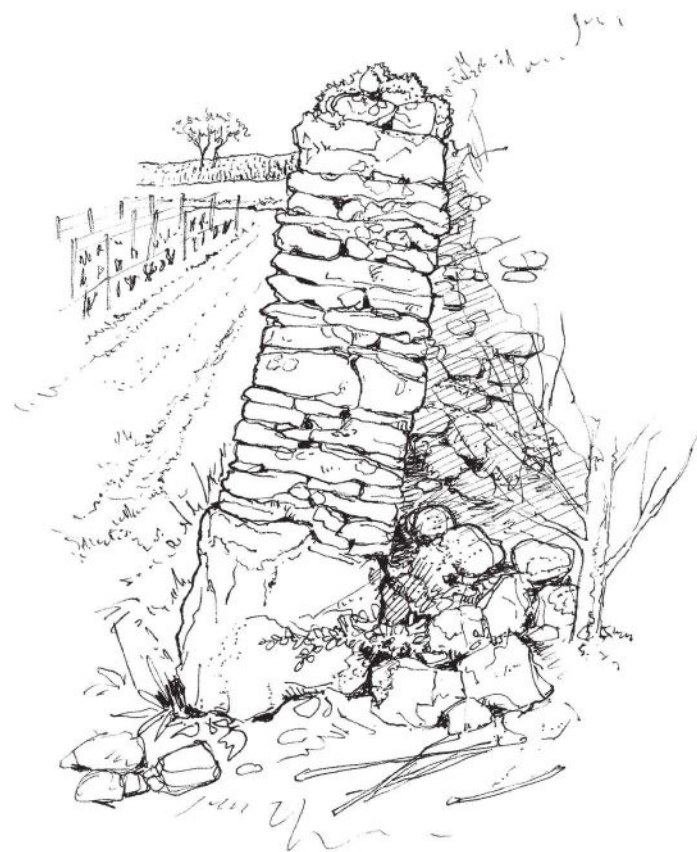
↙ Élévation sur la deuxième séquence présentant l'ouverture menant au bois. La maçonnerie est interrompue par un double chaînage d'angle. Une pierre massive en forme le bas du jambage.

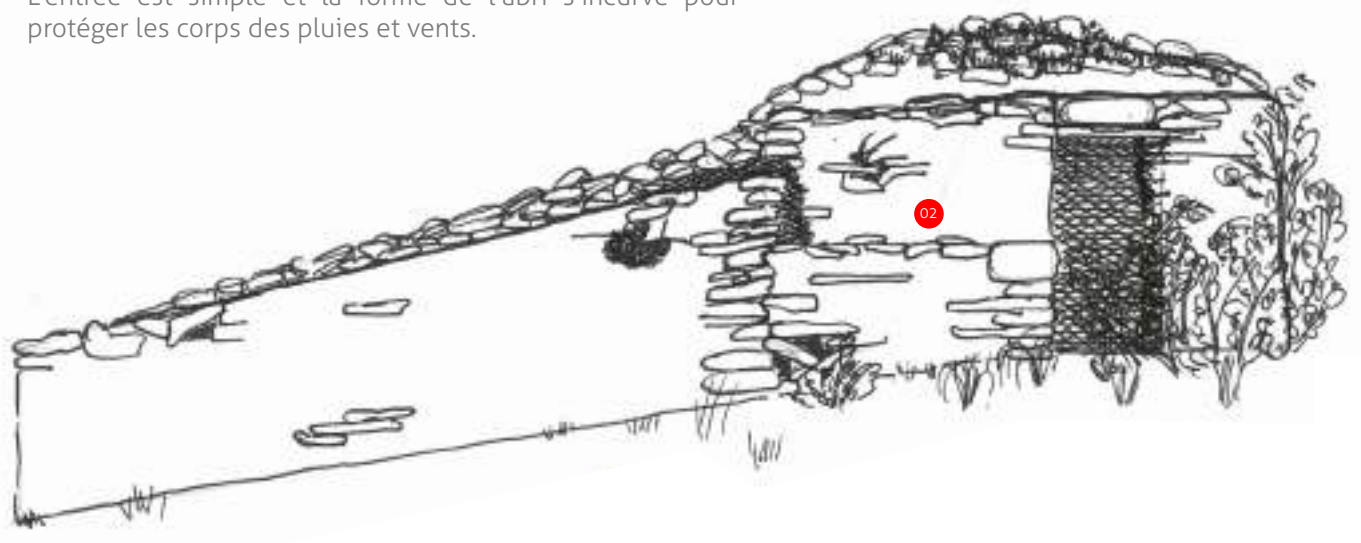
Élévation Est

Une banquette (02) permet un accès aisé à la couverture. L'entrée est simple et la forme de l'abri s'incurve pour protéger les corps des pluies et vents.

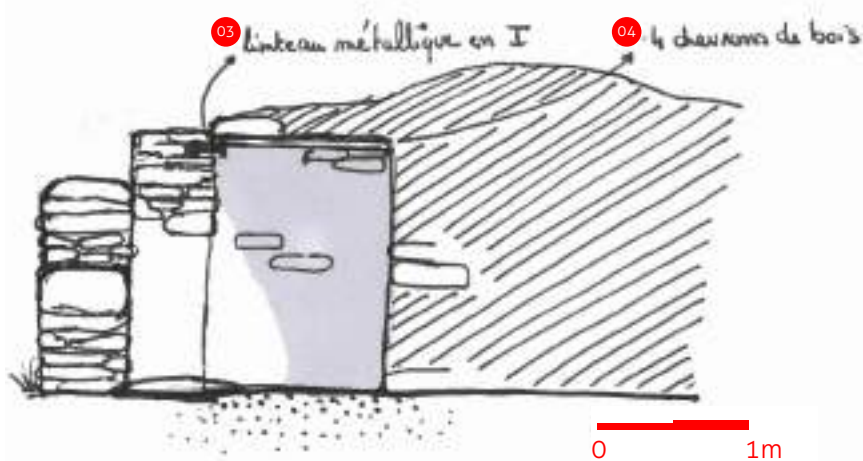
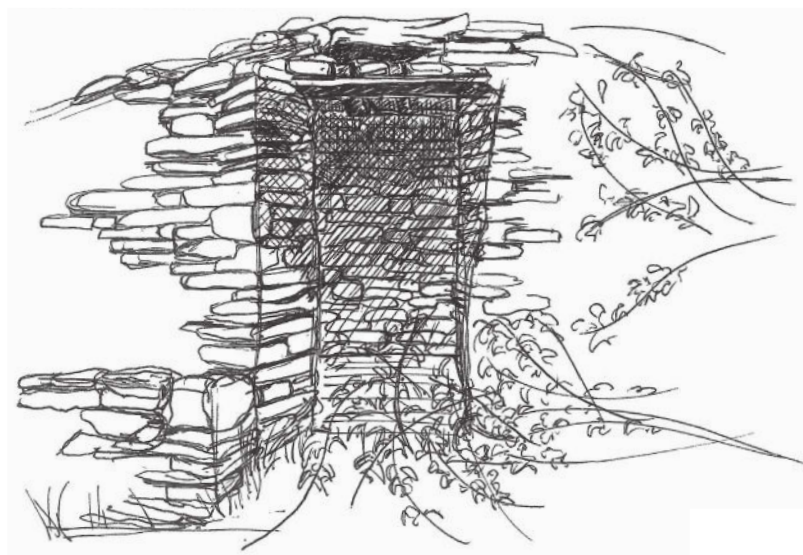
Mua /
01

- ↖ Coupe transversale sur l'abri et sa fine couverture
- ↙ Détail sur l'ouverture de la cadole.

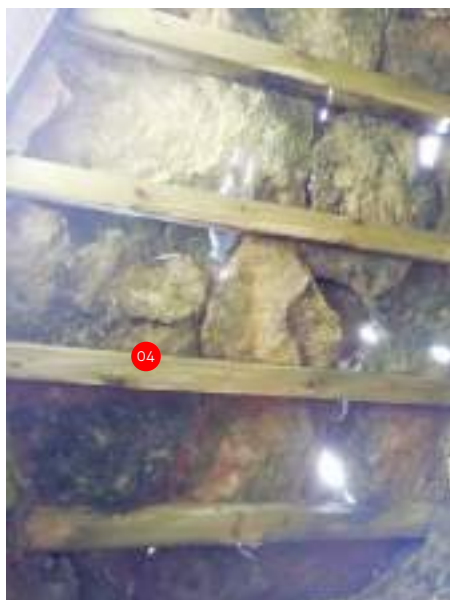
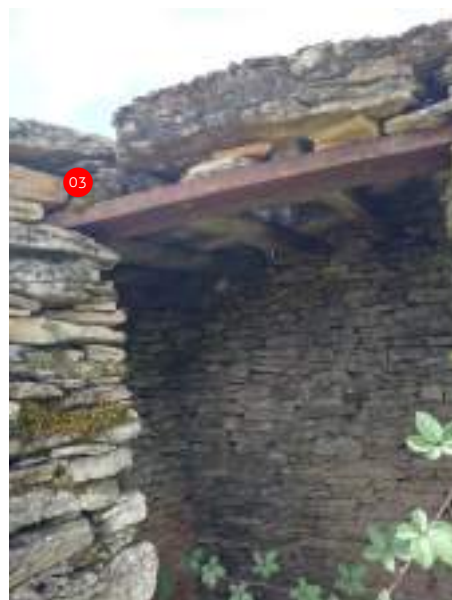
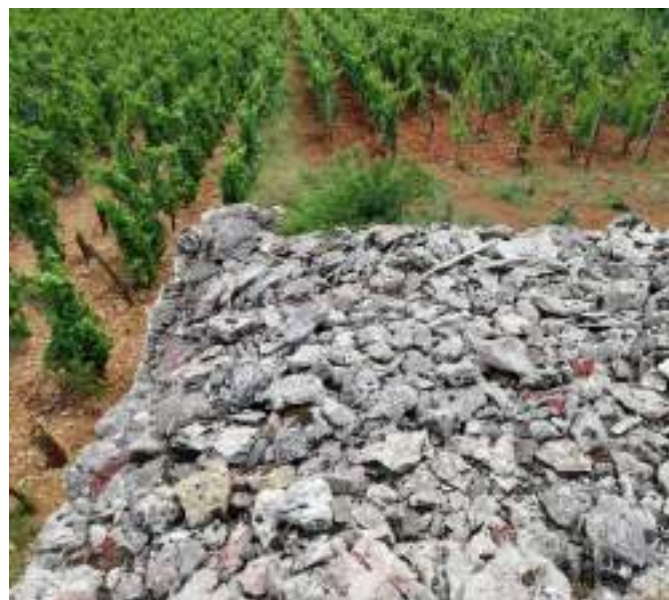
La cadole semble avoir été rénovée dans le respect de la technique pierre sèche, avec un ajout de renfort pour la couverture et l'ouverture. Un linteau formé d'un profilé métallique (03) et quatre chevrons de bois (04) viennent renforcer la structure de l'ouvrage.

En parfait état, cette cadole est une source de fraîcheur au sein des vignes ensoleillées qui l'entourent. Devant l'entrée grandissent des ronces, envahissant petit à petit l'intérieur de la cadole. Sobre à l'intérieur, le sol est constitué de terre et de sable, seul une paroi est en arc de cercle. On observe à l'entrée de celle-ci une vue dégagée sur l'autre versant des vignes, les secteurs Gerbeaux, Cortesse, et La Rochette.

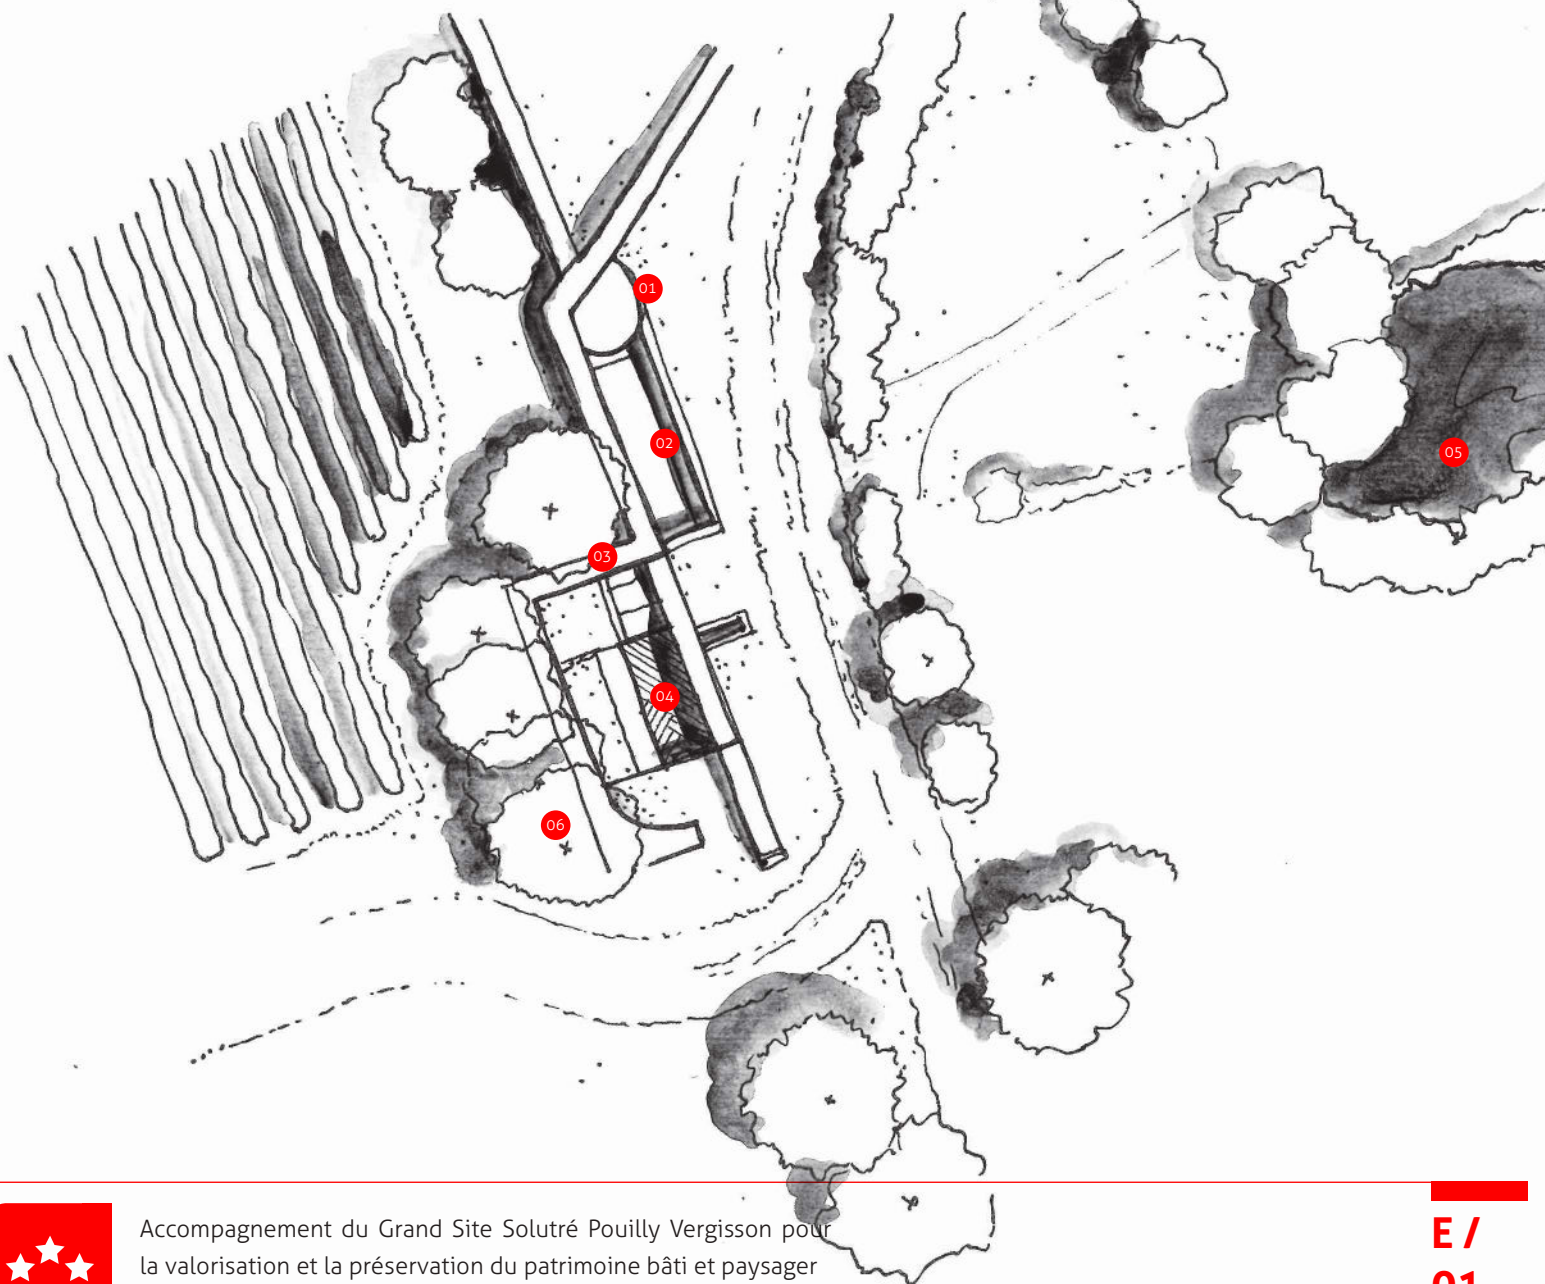
Plan masse

Le chemin mène tout d'abord à un puits (01) qui alimente plusieurs réseaux : l'abreuvoir (02), la fontaine (03) le lavoir (04). Ce dernier est alimenté par la source

et s'évacuent dans la mare (05) en contrebas. Encore plus bas, dans le secteur de Nanche, se trouve un autre lavoir.

Tous les ouvrages de ce point d'eau sont protégés par une enceinte de murs de pierre sèche qui viennent terminer une séquence de hautes terrasses jardinées depuis la route de la Grange Murger.

L'ensemble marque l'entrée dans le domaine viticole le long du chemin menant à la Grange Murger.
