SOLUTRÉ- POUILLY

Carnet des relevés

Carnet non exhaustif des ouvrages de pierre sèche d'intérêt patrimonial du Grand Site de France Solutré Pouilly Vergisson

« La cadole cheminée »

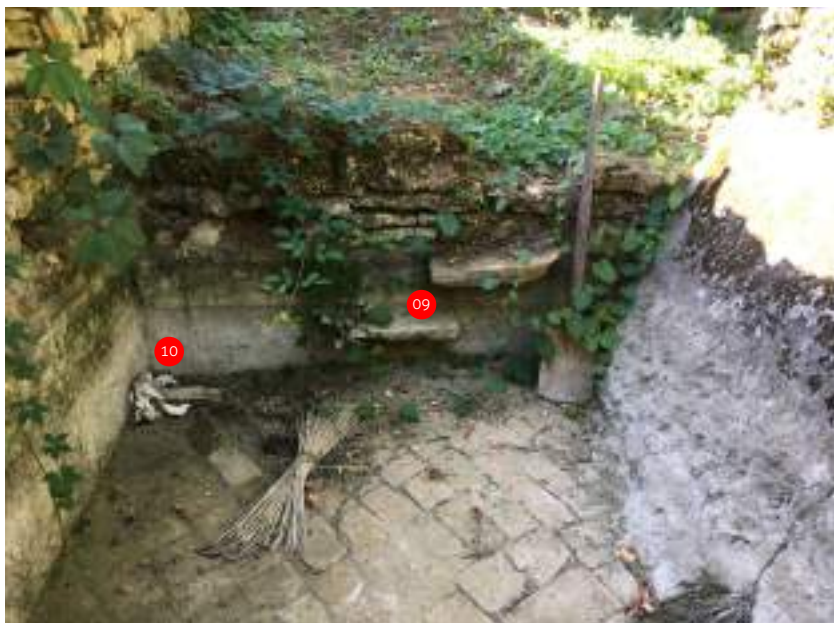
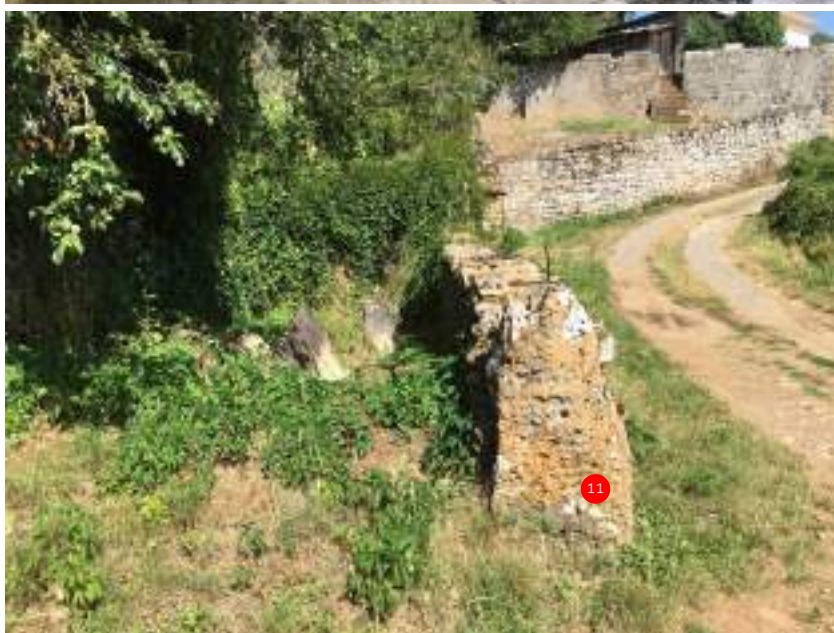
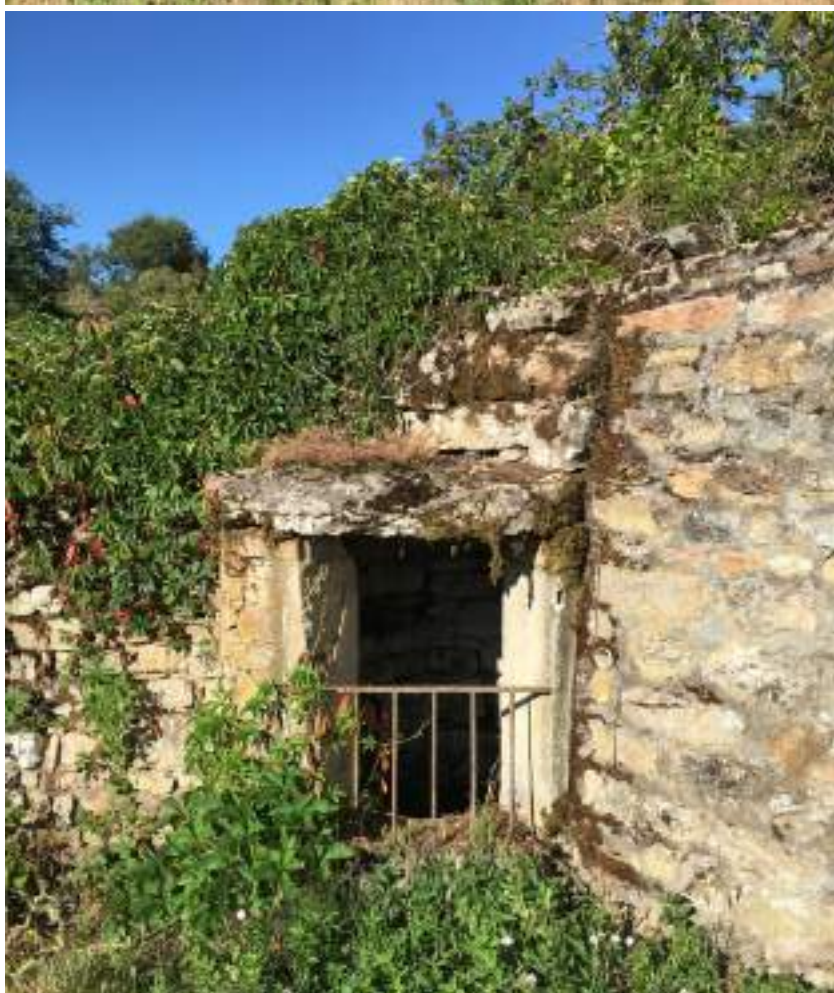
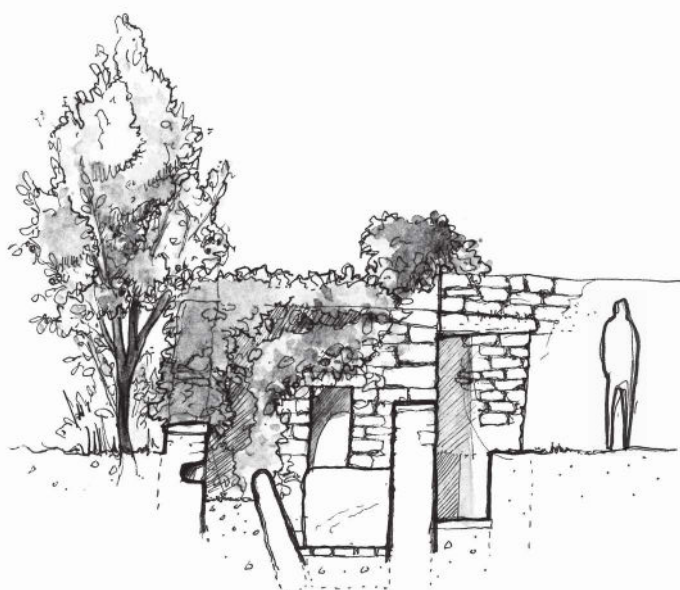
↑ Coupe AA' sur le bassin

On perçoit la niche en cul-de-four en fond qui alimente le lavoir par une rigole. Le sol est couvert d'un pavement régulier posé méticuleusement selon les diagonales du bassin.

Les pierres monolithiques forment deux cotés du lavoir, les autres sont constitués par deux soutènements de pierre sèche. Deux marches (09) donnent accès au bouchon de vidange du lavoir (10).

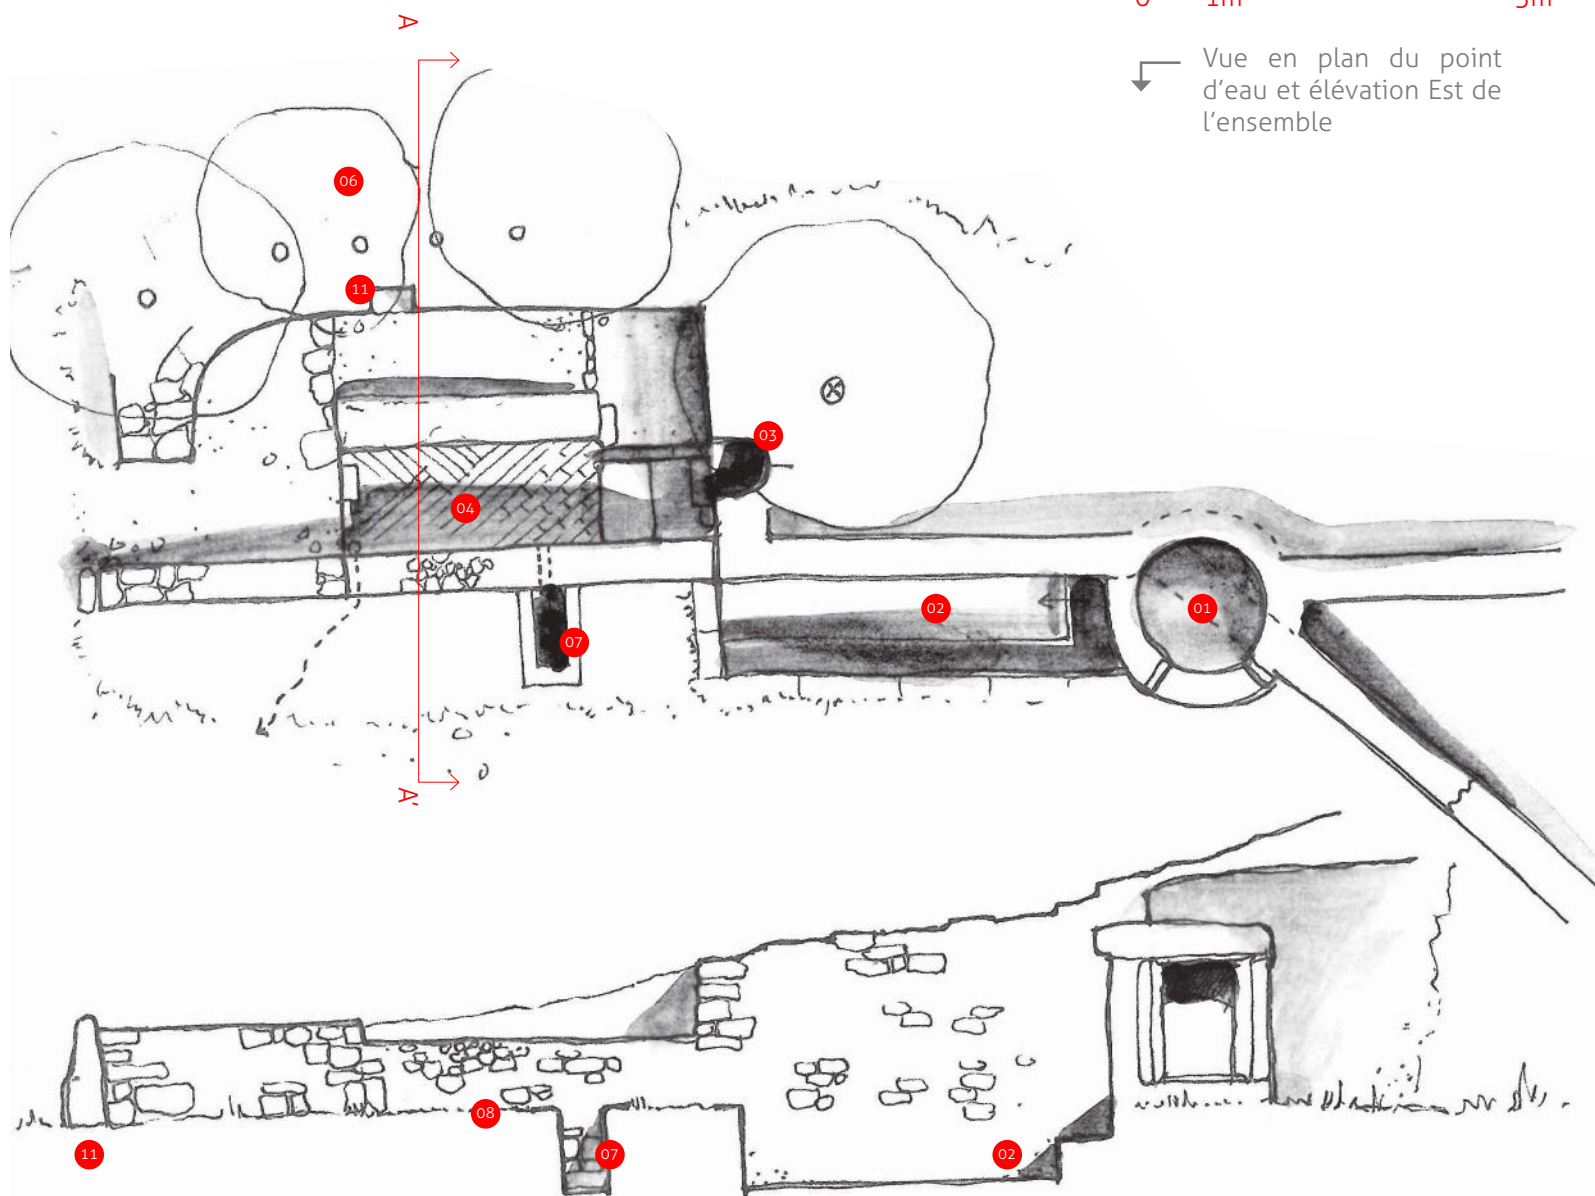
Vue en plan du point d'eau et élévation Est de l'ensemble

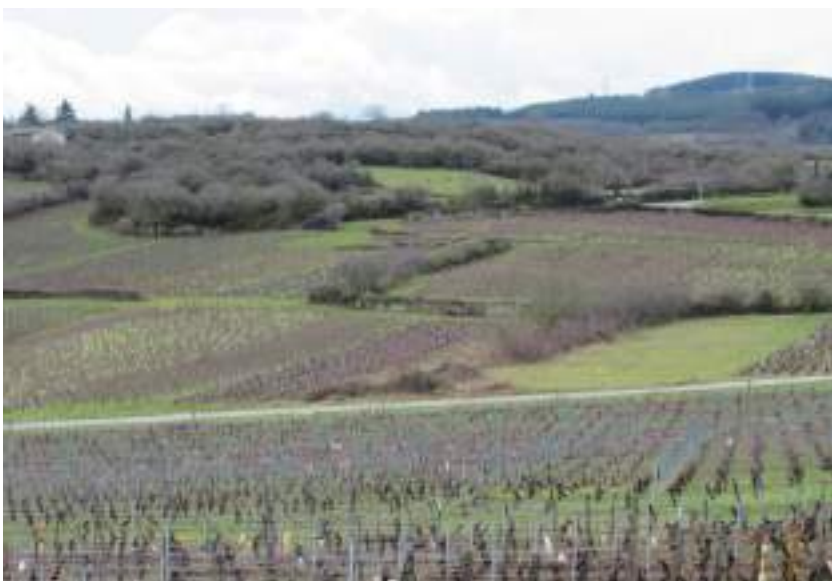
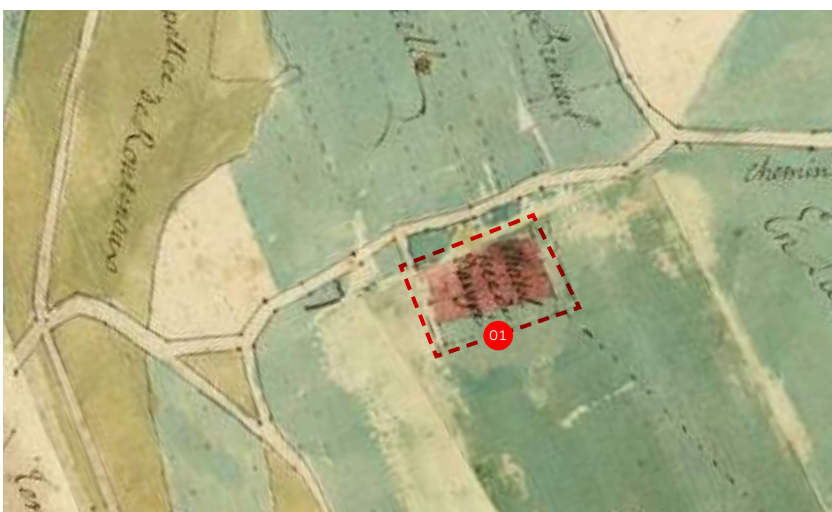
Plan masse état actuel partie Nord du secteur

Extrait (a) d'un plan d'archive du secteur :

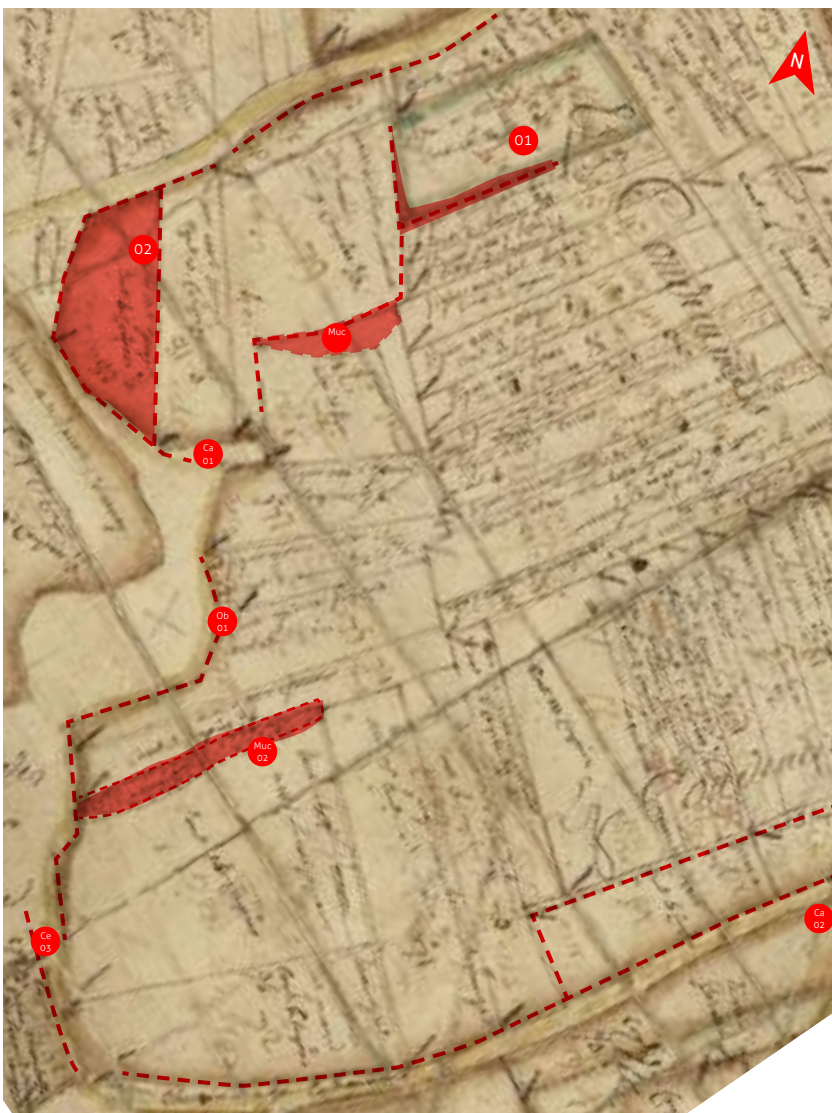
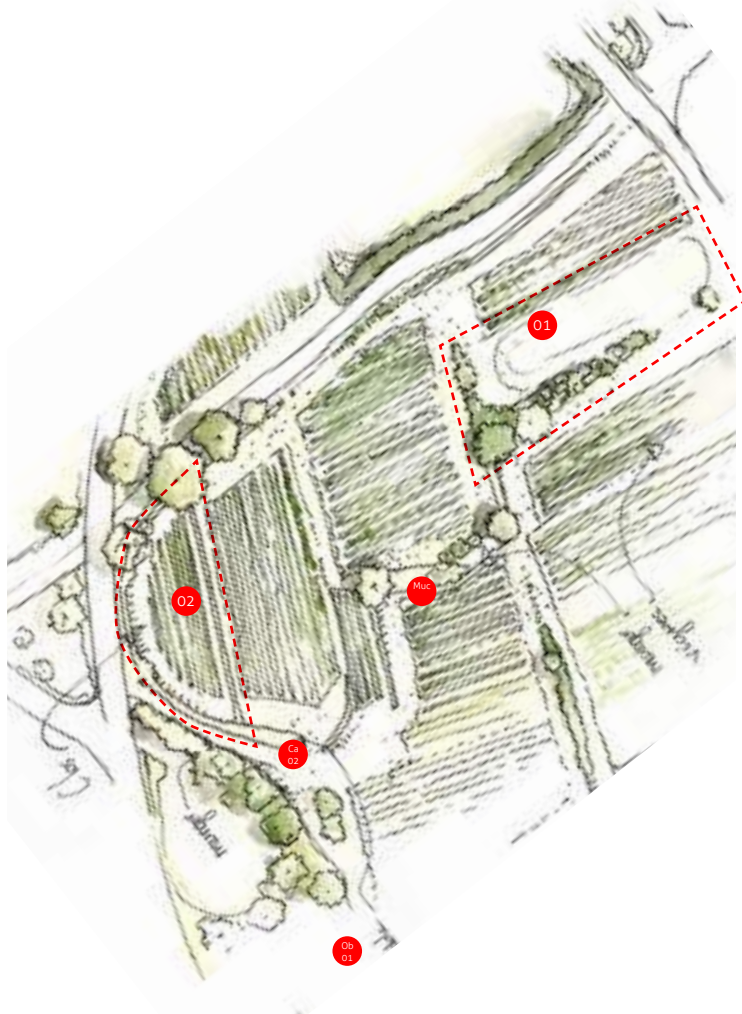
Vue sur un murger de coeur de vigne repéré Muc sur les plans

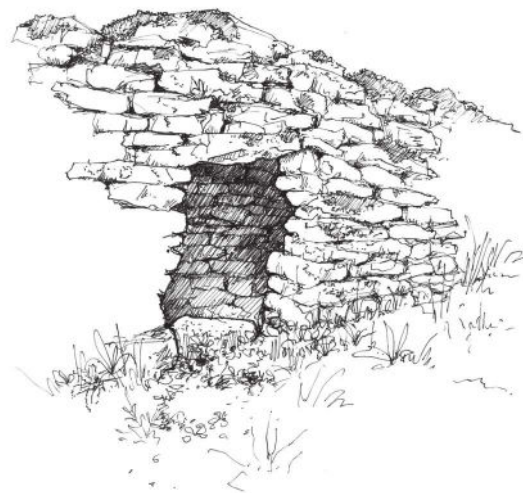
Vue de la cadole engagée (Ca-01)

En rouge un repérage des ouvrages existants.
 La superposition montre que les ouvrages
 étaient sans doute présents dès le XVIII^e.

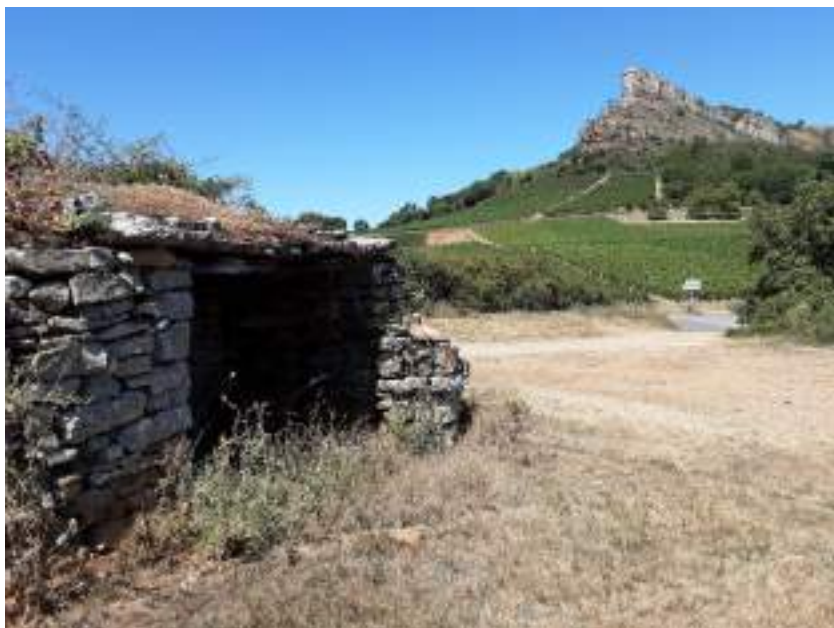
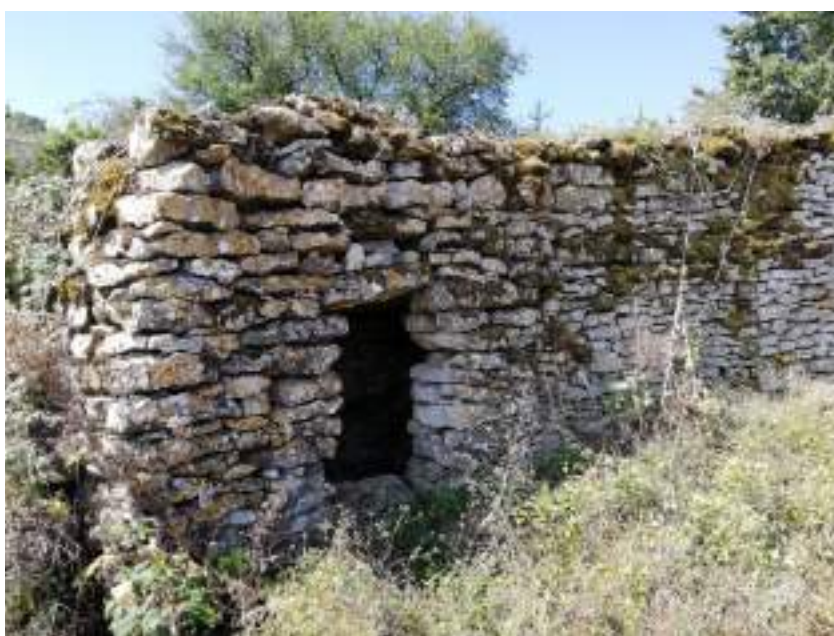
↖ En haut à gauche et ci-dessus, vues sur une cadole adossée (Ca01) à un murger dans le secteur Les Longues Raies.

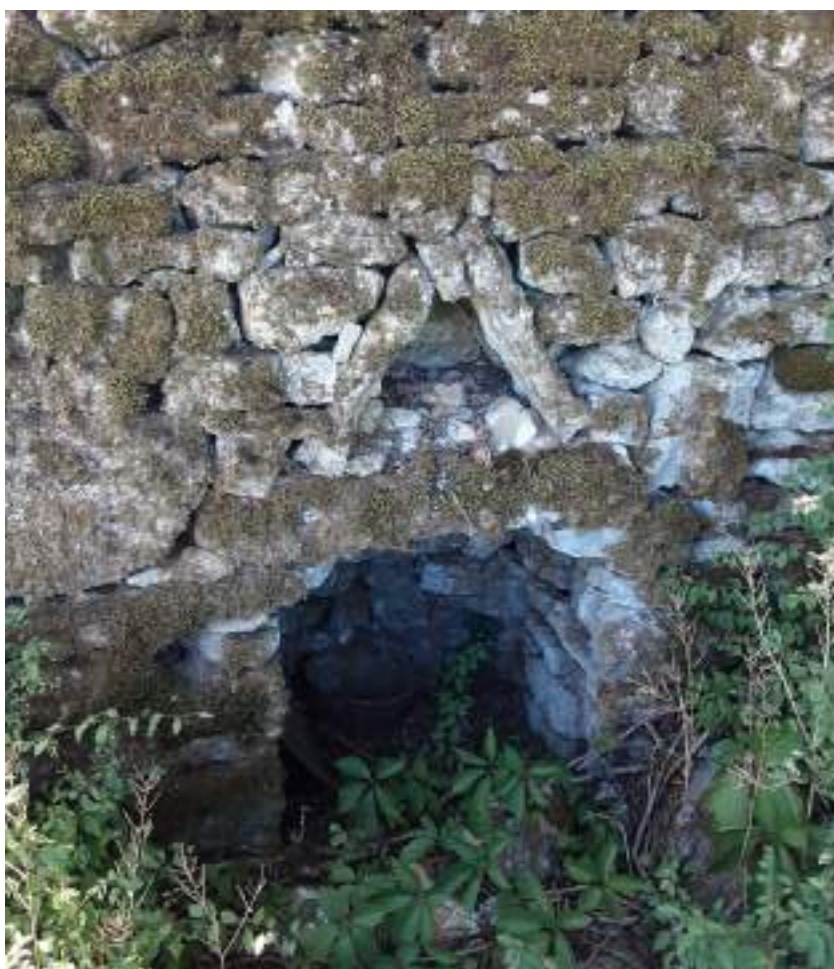
Élévation de l'entrée et de son chevron fracturé au 1/50e

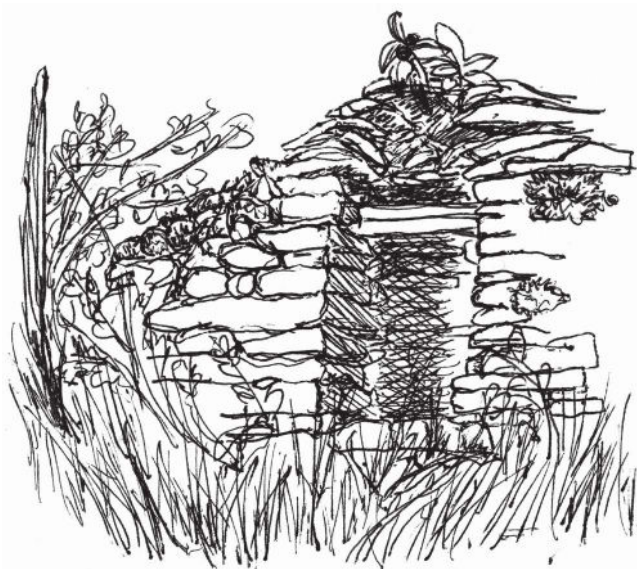
← Dessin terrain d'une haute niche singulière (Ob-01) dans une longue maçonnerie soutenant une terrasse boisée.

↙ La morphologie s'apparente à celle d'un oratoire mais il n'en est rien. La présence du chevron s'explique par la nécessité de soutenir l'encorbellement restauré en 2008 par Villages en Vie.

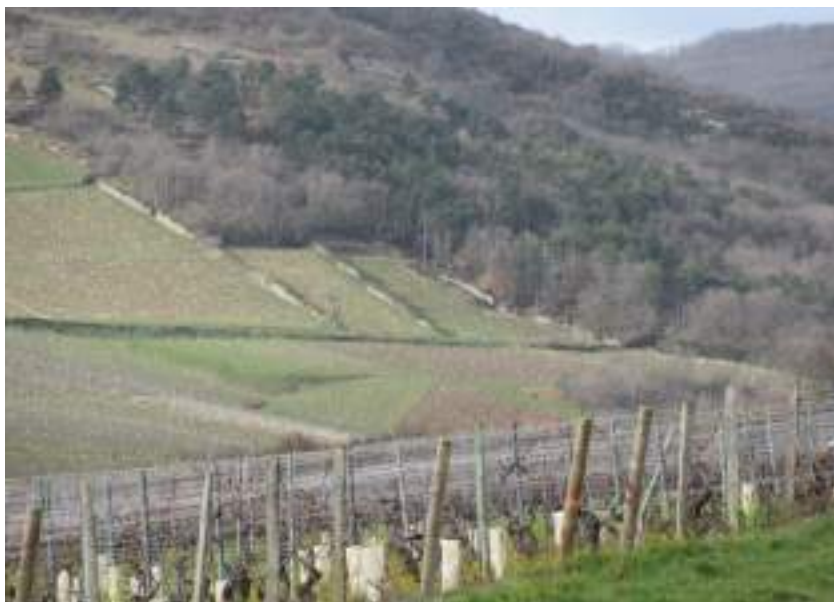
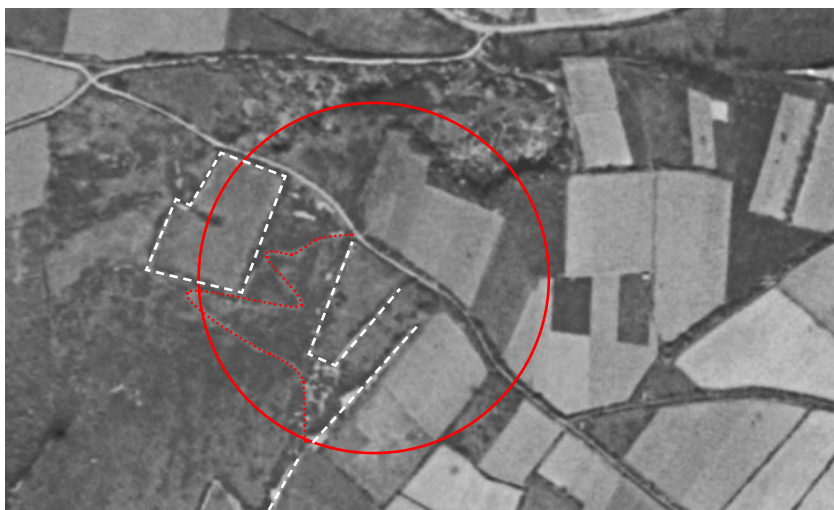
← Sur la vue en haut à droite, on perçoit une grande maîtrise du paysage qui semble assez ancienne et authentique. Les éléments sauvages sont ceinturés de hautes murailles comme pour protéger ce domaine.

Au milieu, cette photographie aérienne datant de 1954 (extraite du site remonterletemps.com) montre des dispositions identiques. Le bois est clos et accessible par des portails ménagés dans les maçonneries. Les chemins débouchent sur des entrées encore bien lisibles, ce qui montre qu'un parcours bien précis était en vigueur (droit de passage?). Des abris témoignent d'une vie intense autour de ces ouvrages de pierre sèche. (Tirets blancs : hypothèse de localisation de murs, pointillés rouge : tracé du chemin dans les bois).

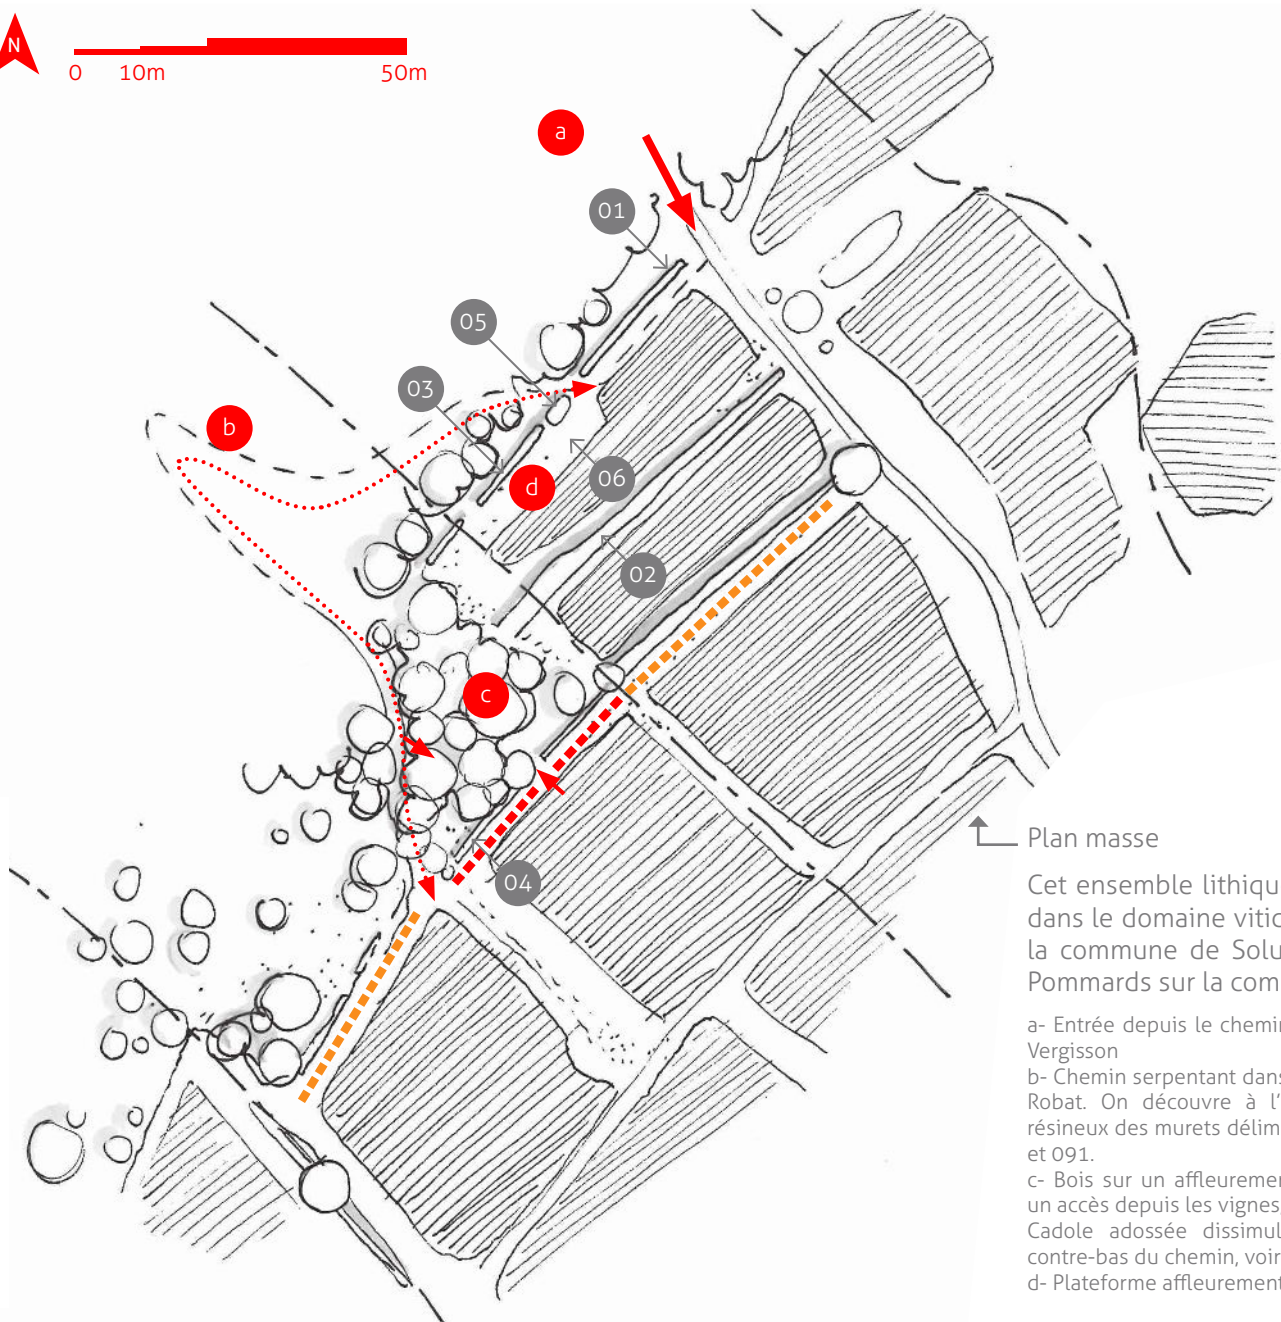
Plan masse

Cet ensemble lithique marque l'entrée dans le domaine viticole En Pomard de la commune de Solentré-Pouilly et Les Pommards sur la commune de Davayé.

- a- Entrée depuis le chemin du Moulin menant à Vergisson
- b- Chemin serpentant dans les bois de la Combe Robat. On découvre à l'intérieur du bois de résineux des murets délimitant les parcelles 090 et 091.
- c- Bois sur un affleurement rocheux présentant un accès depuis les vignes, voir la fiche Mul-01. Cadole adossée dissimulée dans le bois en contre-bas du chemin, voir fiche Ca-03.
- d- Plateforme affleurement rocheux.

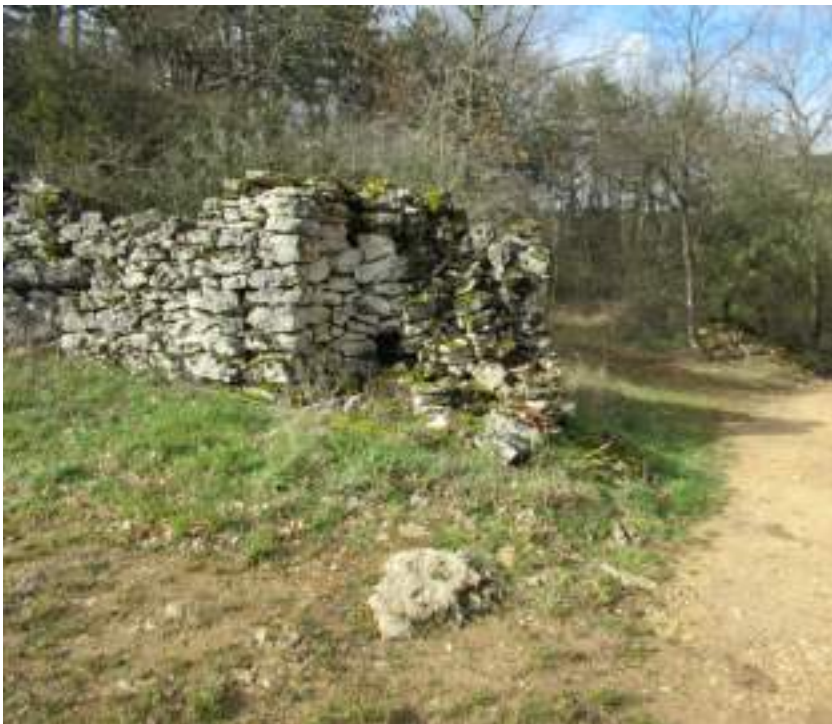
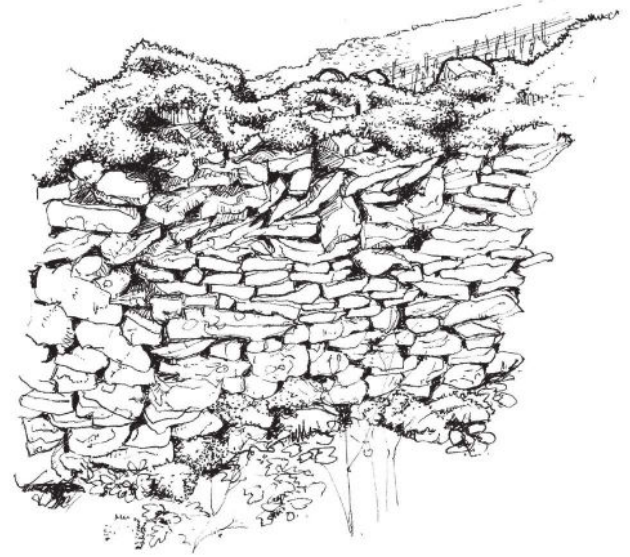
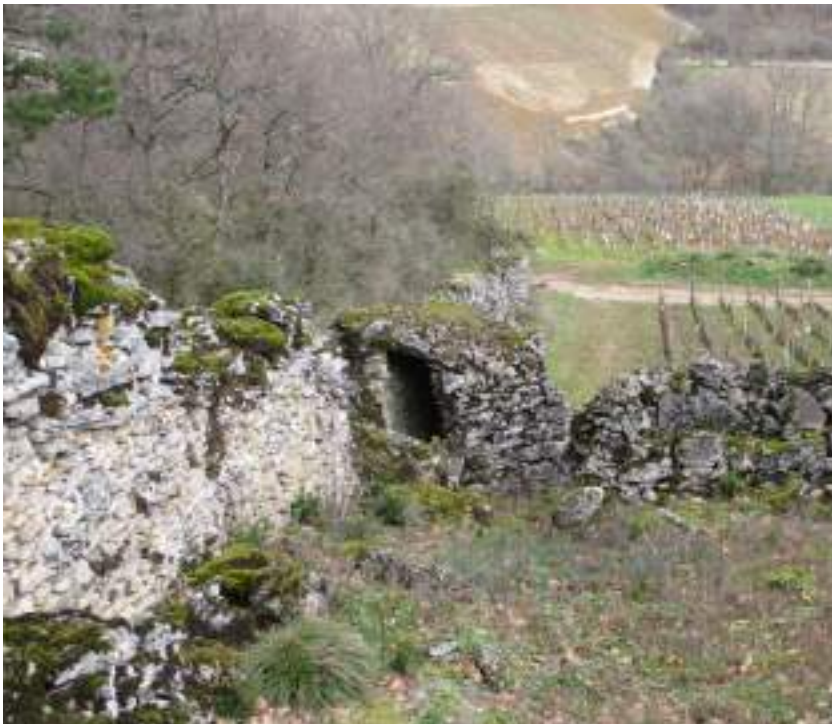
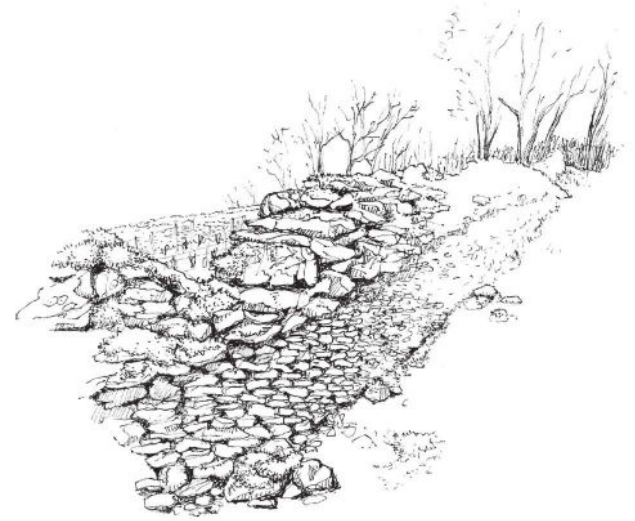
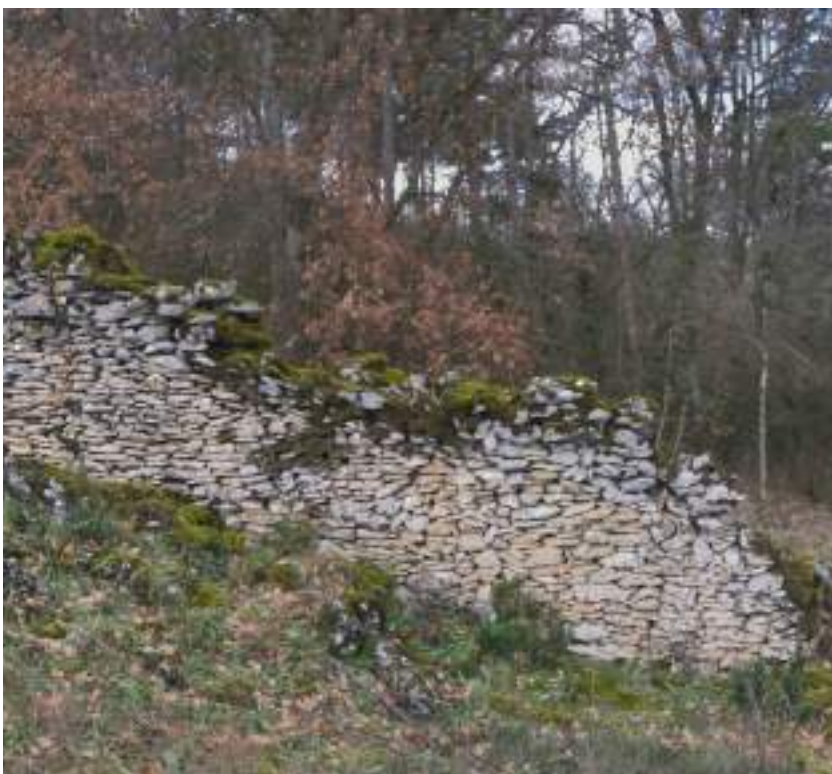
↖ Un vaste mur épais sépare les vignes de bois développés sur la roche. Cette construction s'interrompt à chaque intersection des deux chemins se prolongeant dans le bois actuel, en direction de Vergisson. Des abris marquaient les entrées de la parcelle. L'un (photo milieu) abrite une cavité singulière accessible par le haut, l'autre (relevé à gauche) ne présente que des maçonneries effondrées.

← En haut,
 Au milieu, cette abri atypique est adossé au mur, orienté au sud. La roche affleure ici au sol, expliquant le décrochement de la vigne. Mouvements de terrain, présence de pierres au sol interrogent. On devine des usages particuliers sur ce lieu protégé du nord par un mur.

En bas, le mur est comme doublé : au Nord une maçonnerie de 50cm d'épaisseur composée de petites pierres, au Sud de gros enrochements sur 60cm d'épaisseur. L'appareillage régulier est surmonté de pierres plus massives, formant larmier, couvertes de mousses.

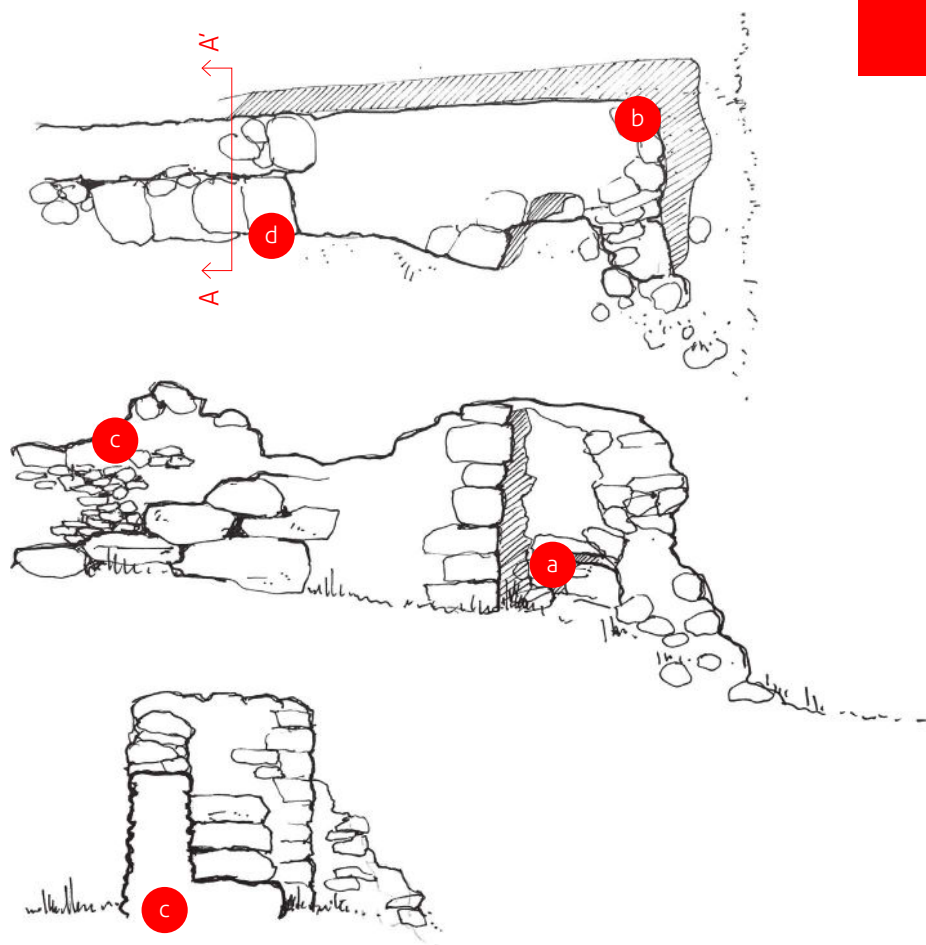
← Relevé de la maçonnerie à l'entrée du lieu-dit en débouché du chemin menant à Vergisson. Les dispositions des maçonneries effondrées nous laissent supposer qu'un abri était engagé à l'angle de l'ouvrage.

- a- Chaînage d'angle laissant penser un jambage d'une baie
- b- Niche en partie basse de la paroi, le linteau est brisé.
- c- Un des parements de la double maçonnerie.
- d- Roches formant un emmarchement.

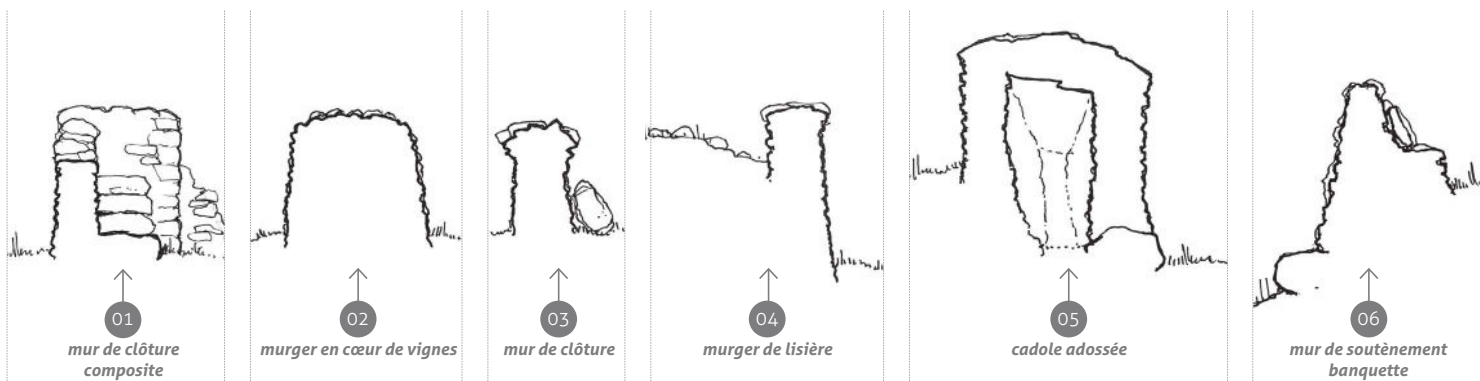
↙ Coupes schématiques des différents types de maçonnerie du secteur.
