# CHARNAY- LÈS-MÂCON

## Inventaire

non exhaustif des ouvrages de  
pierre sèche du Grand Site de  
France Solutré Pouilly Vergisson

« Ancien Bourg »

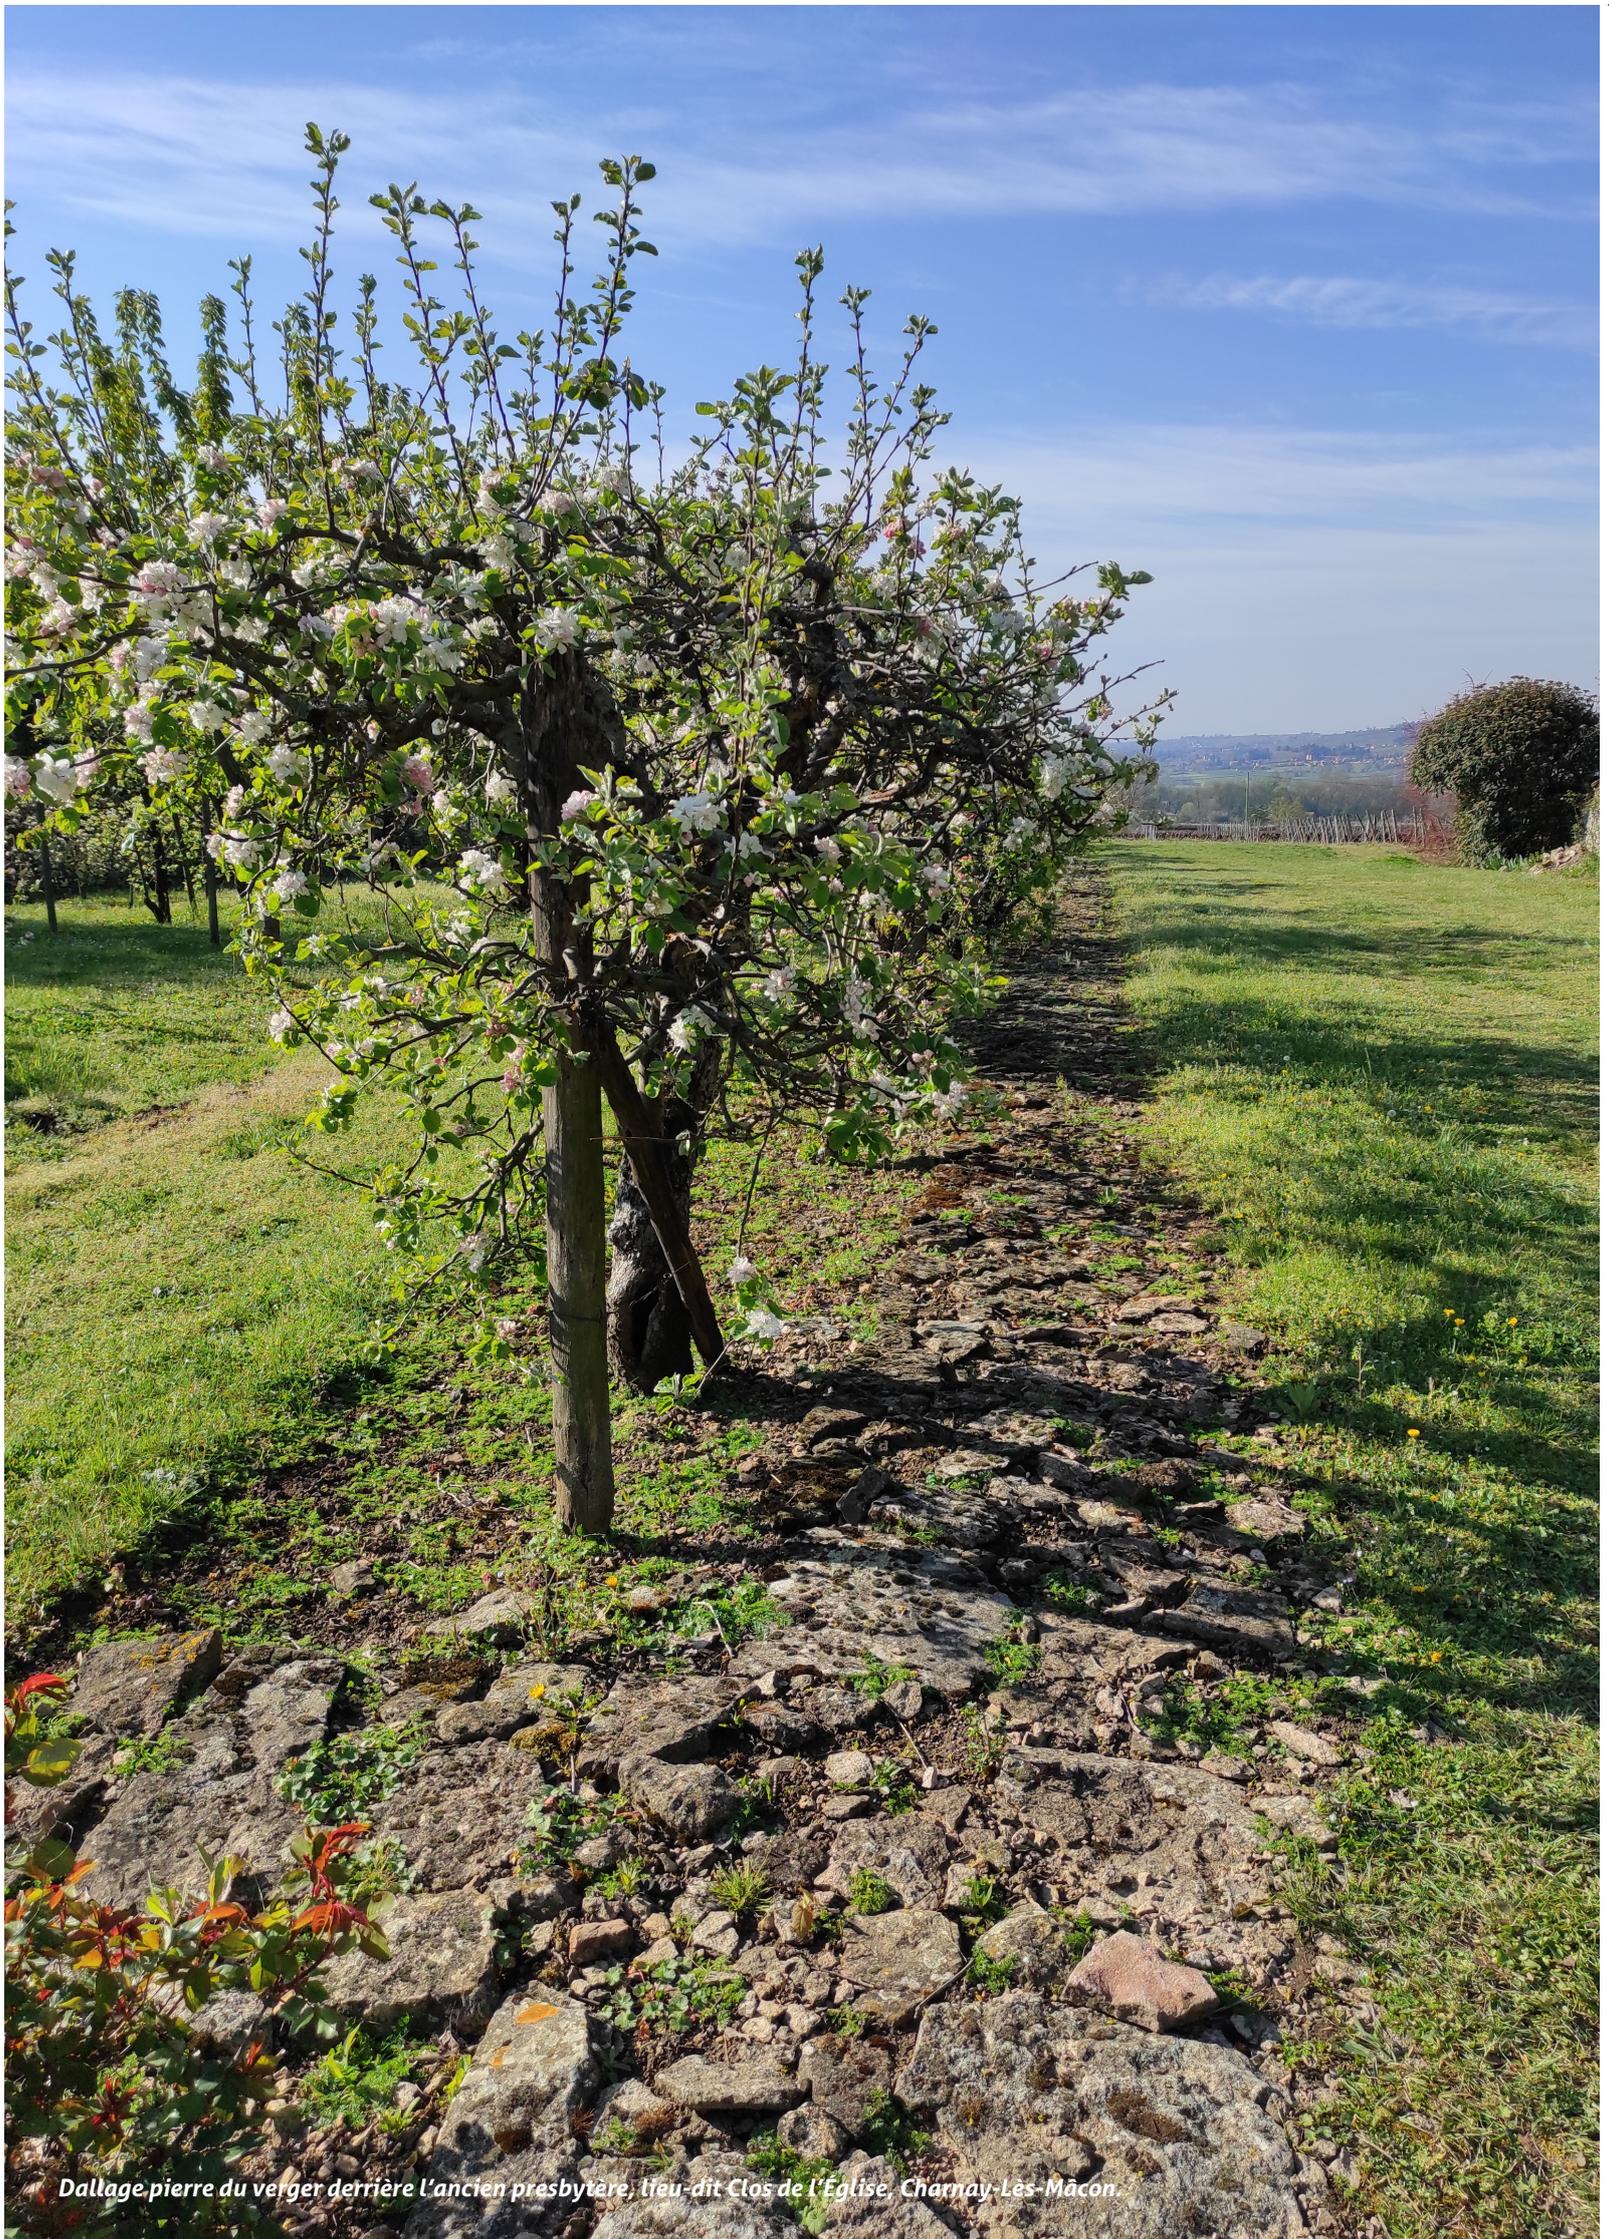
*Dallage pierre du verger derrière l'ancien presbytère, lieu-dit Clos de l'Église, Charnay-Lès-Mâcon.*

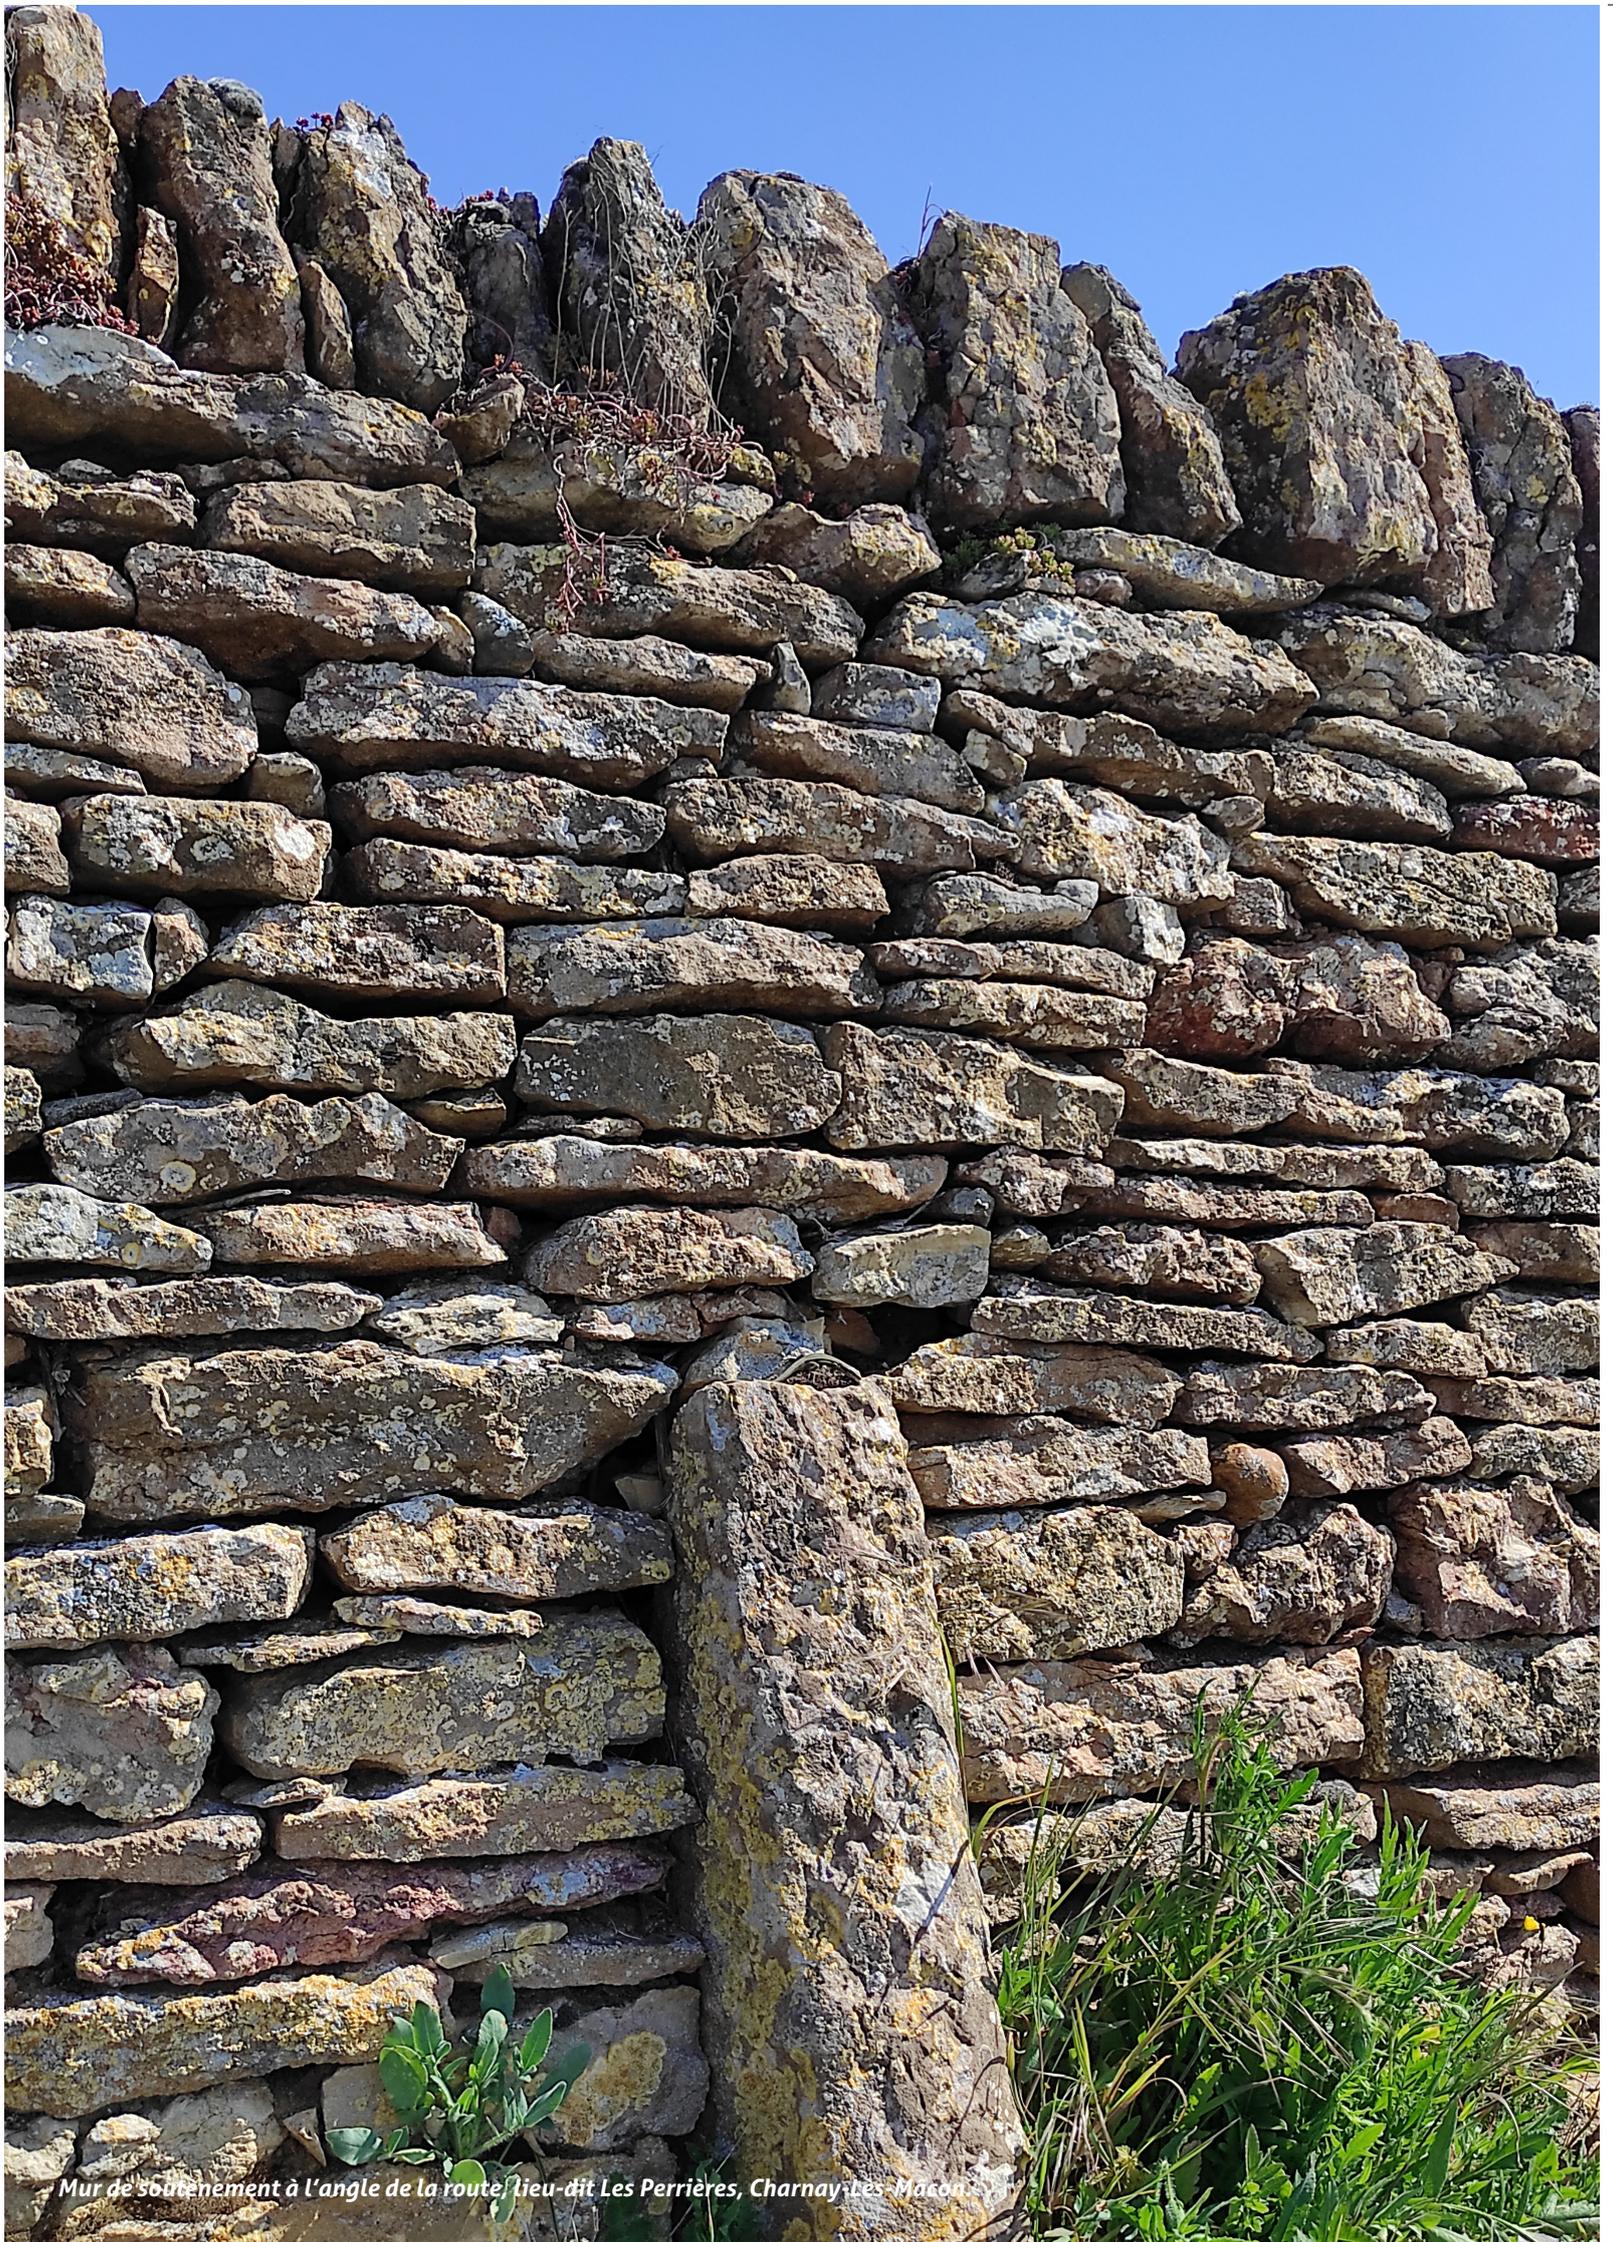
*Mur de soutènement à l'angle de la route, lieu-dit Les Perrières, Charnay-Les-Maçon.*

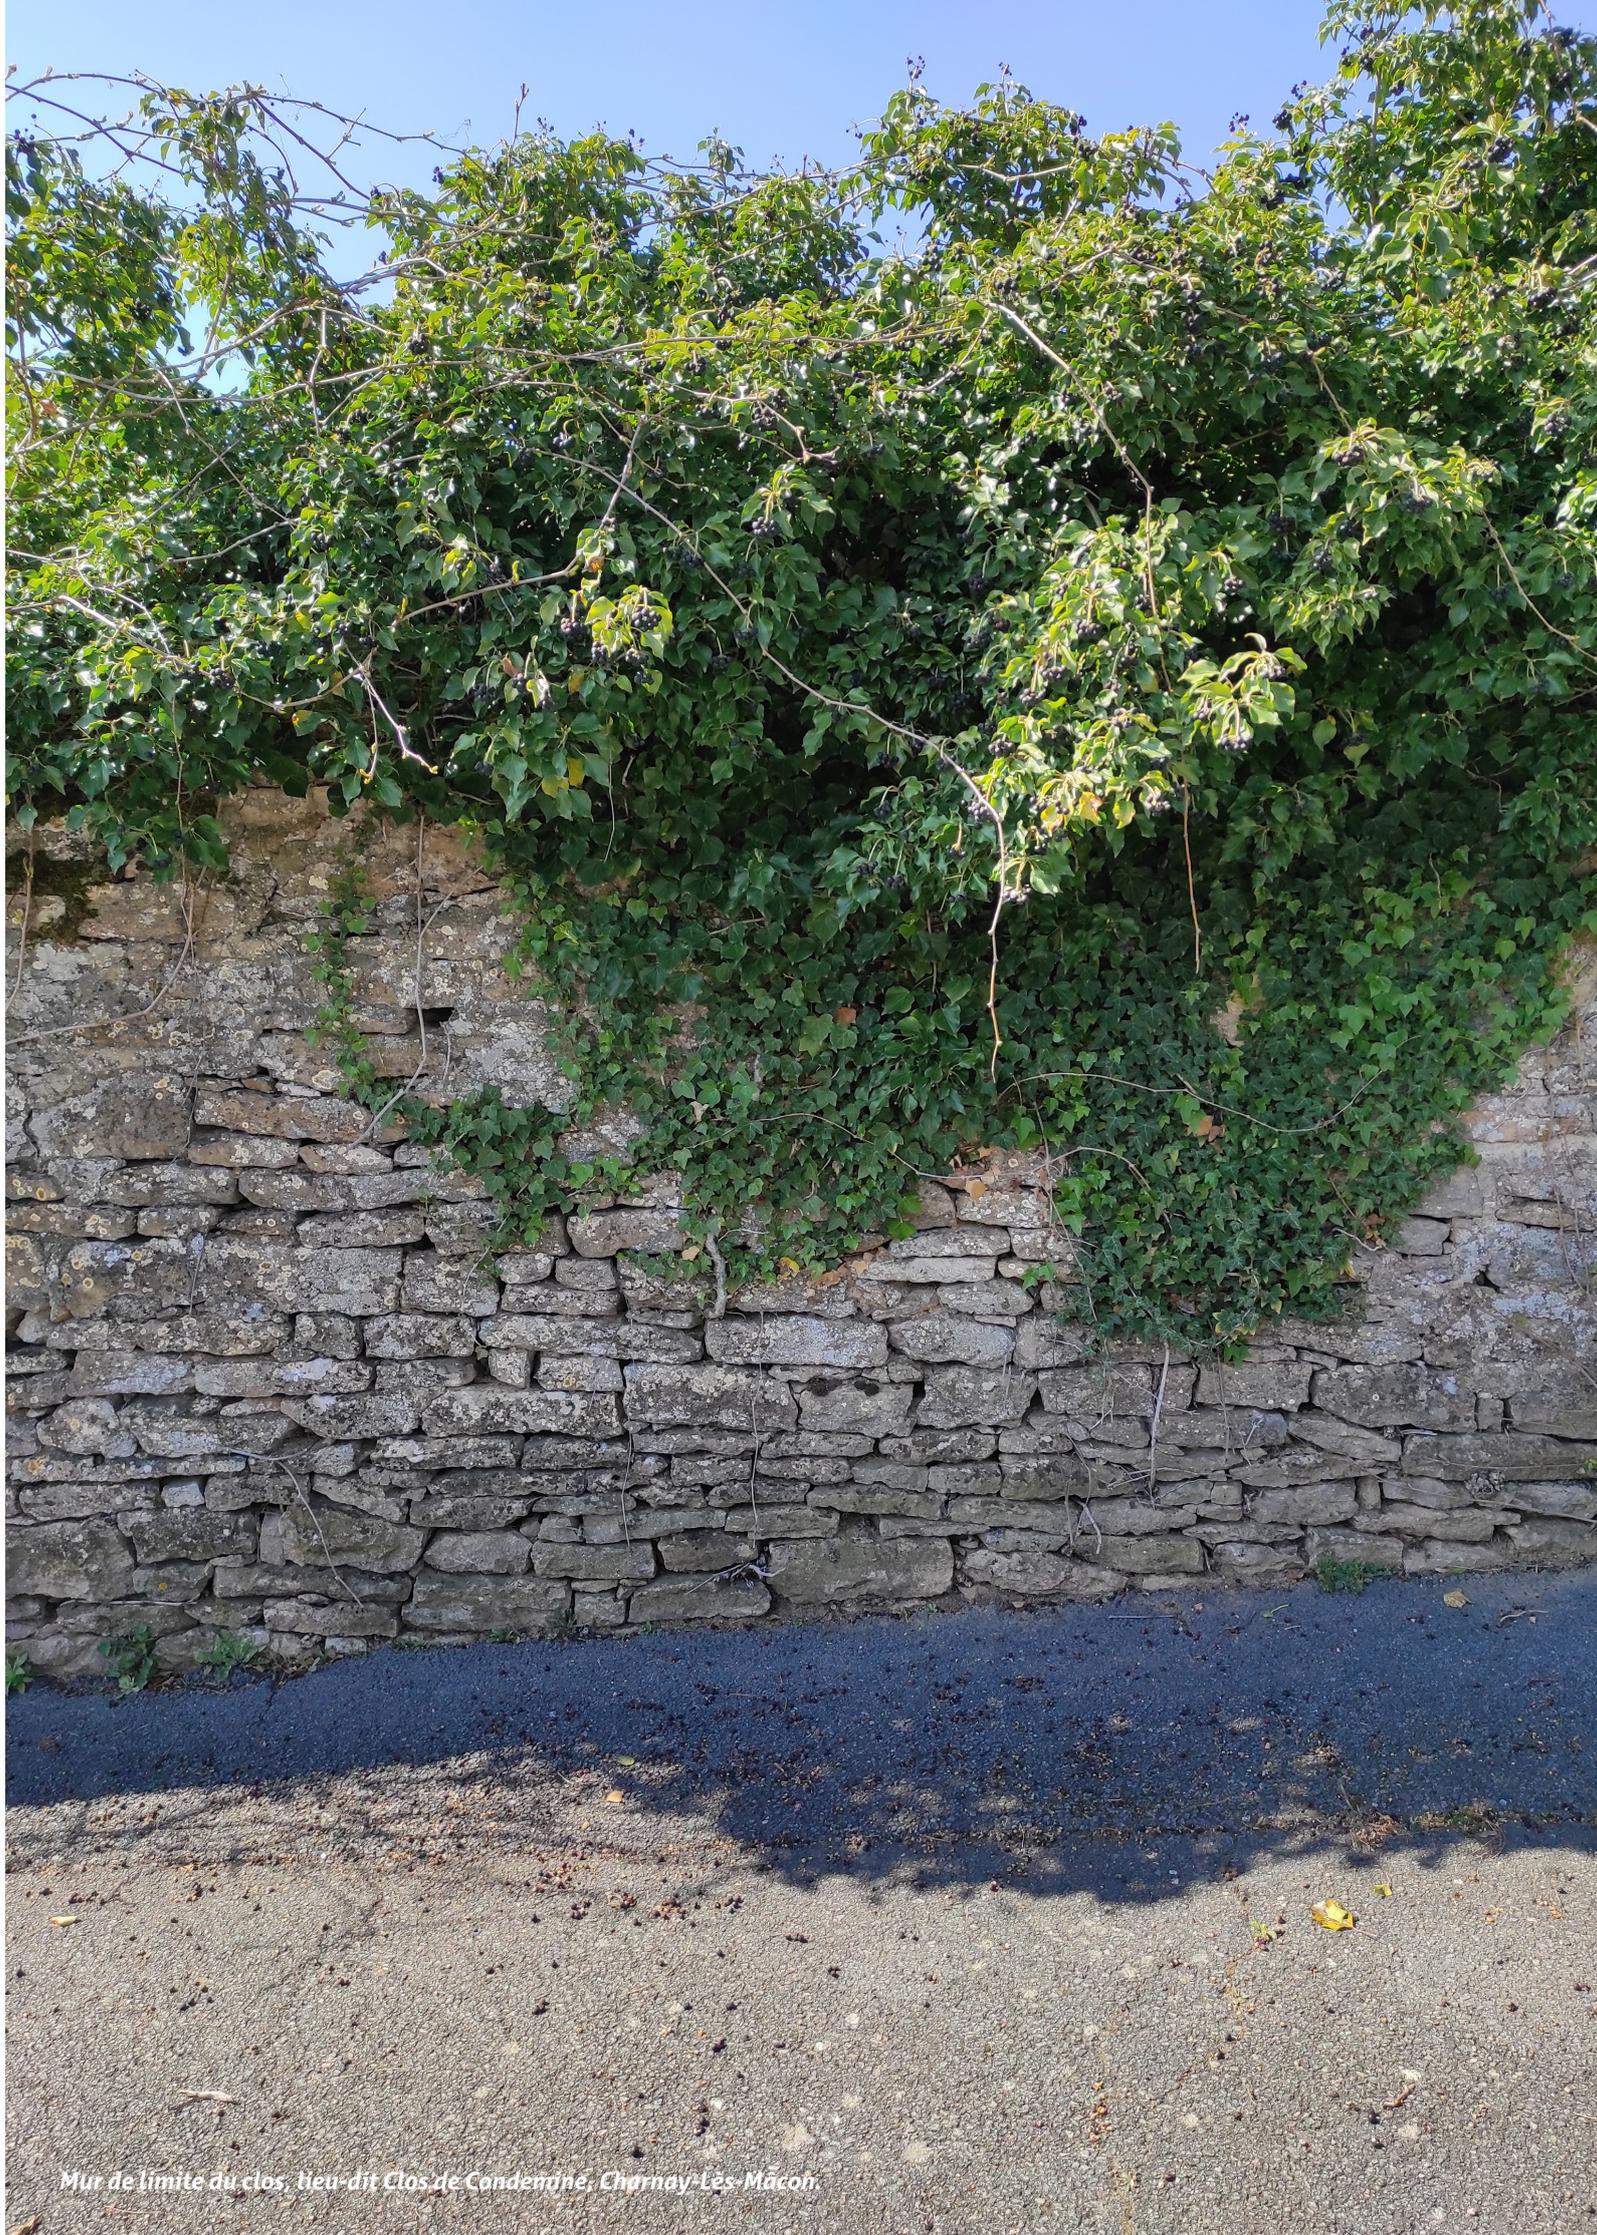
*Mur de limite du clos, lieu-dit Clos de Condemine, Charnay-Lès-Mâcon.*

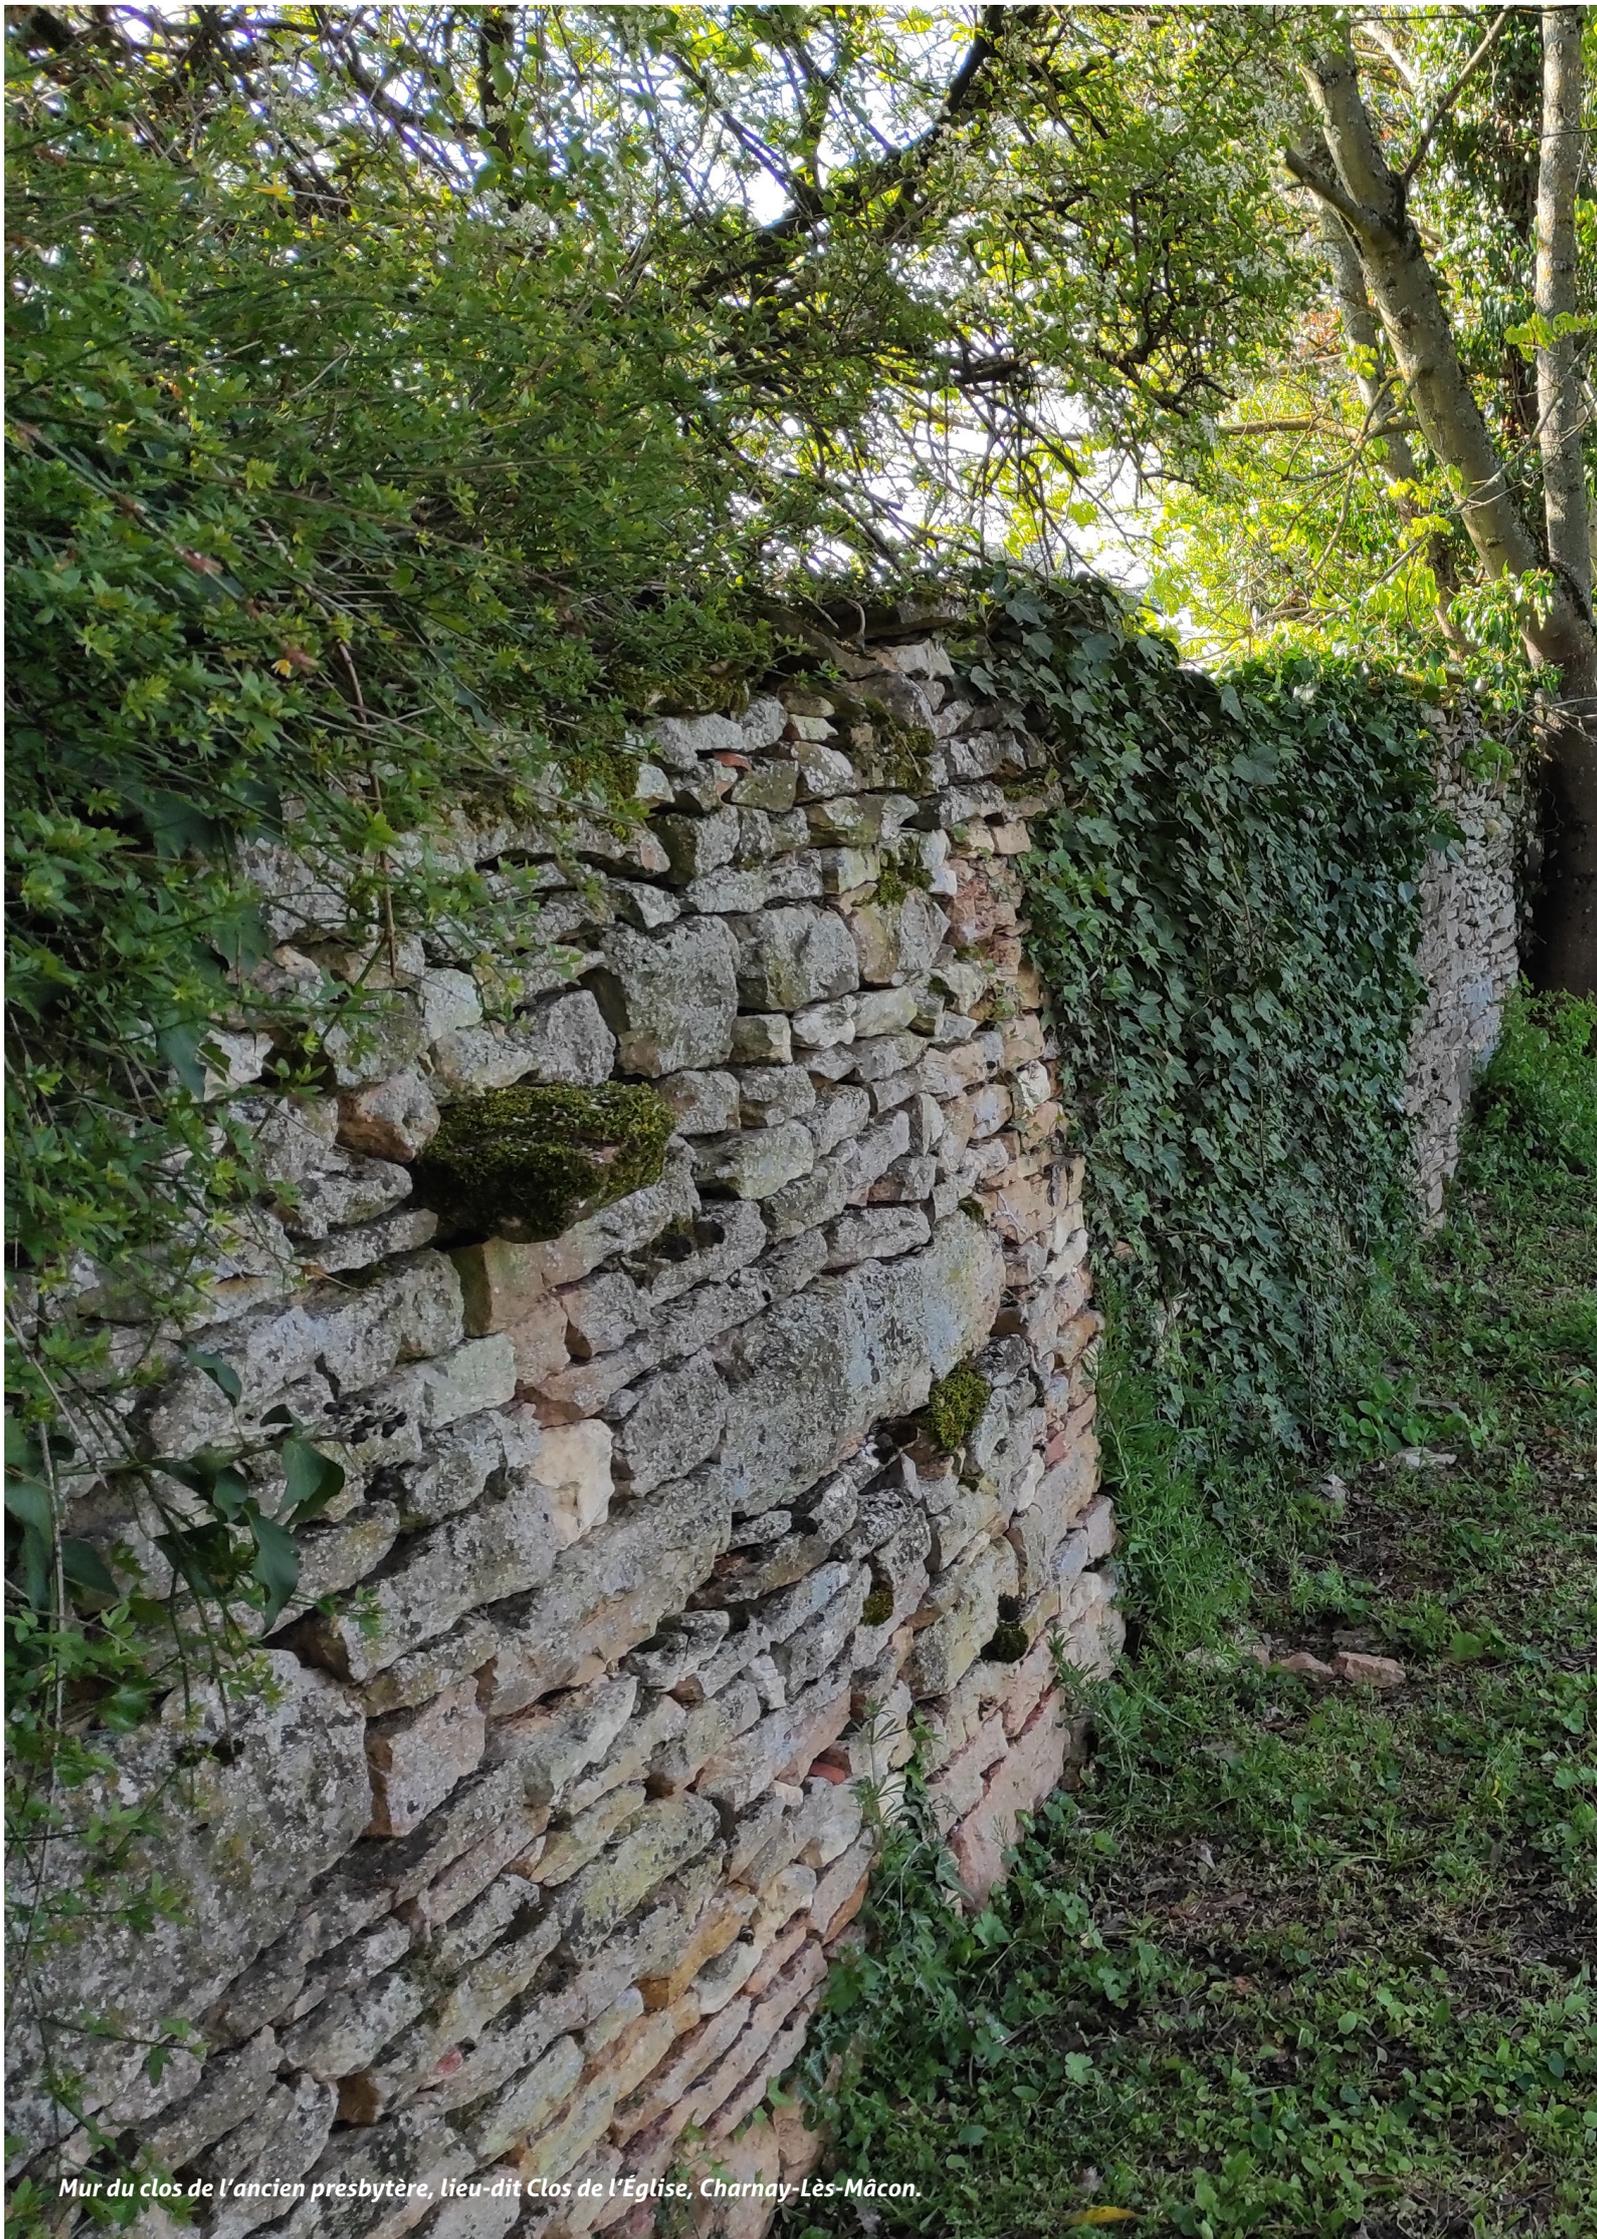
*Mur du clos de l'ancien presbytère, lieu-dit Clos de l'Église, Charnay-Lès-Mâcon.*

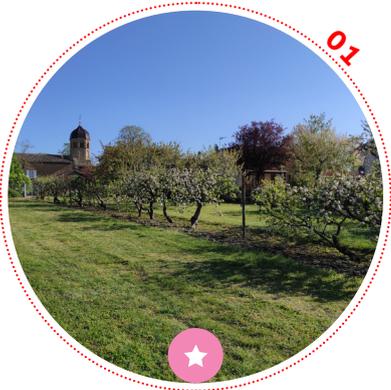
01 Le bourg ancien de la commune est situé sur une des premières émergences des roches primaires dans le paysage solutréen. Les rues sont bordées de murs cimentés. Seuls quelques murs de pierre sèche subsistent autour du Château de la Tour de l'Ange et de l'ancien presbytère. Certaines habitations ont encore des murs de pierre sèche sur les limites séparatives (jardins, vignes, vergers, etc).

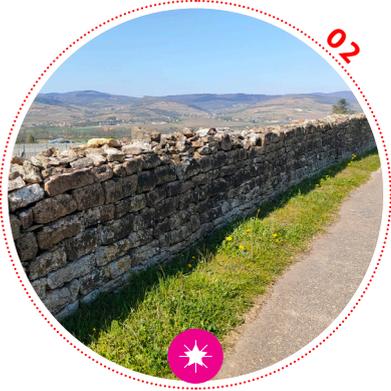
02 La route des Perrières, qui descend en contrebas du plateau, est accompagnée d'un long bandeau de pierre sèche. Aucune autre maçonnerie n'est visible dans les vignes.

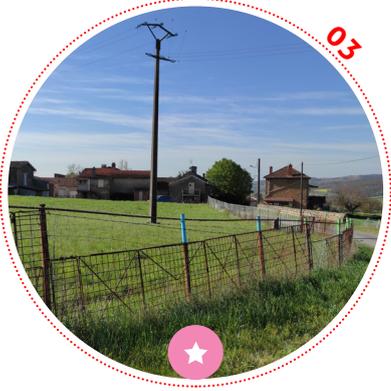
03 Le lieu-dit «Les Perrières» offre un panorama sur les Monts du Mâconnais et permet de découvrir une ancienne carrière. On relève quelques murets en mauvais état le long de la voie, et des pierres dressées au Sud. Pourtant le grand mur de soutènement au carrefour et la proximité de la ressource pierre nous laisse penser que le paysage lithique devait être plus dense à l'origine.

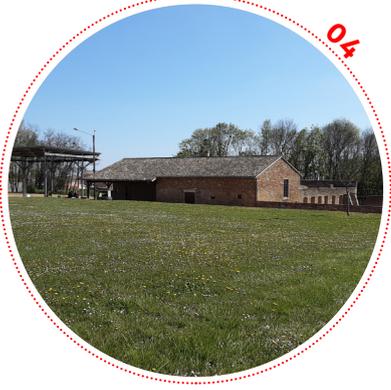
04 Le Domaine de Champgrenon, sur le lieu-dit du clos Champ-Grenon est un parc de 17 hectares proposant des infrastructures pour des manifestations culturelles. Ce domaine fait l'objet de restaurations, une cadole y a été maçonnée au mortier.

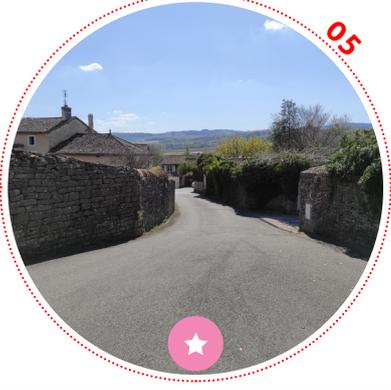
05 Un lieu-dit plus au Sud, après la grande Route de Davayé, D54 : Les Proux. Ces maisons sont implantées au Sud du château de Condemine et son parc clos. Sur ce petit secteur plusieurs murs de soutènement subsistent dans un cadre urbain. La proximité avec la Voie Verte, le château et un lavoir à impluvium en font une zone attractive.

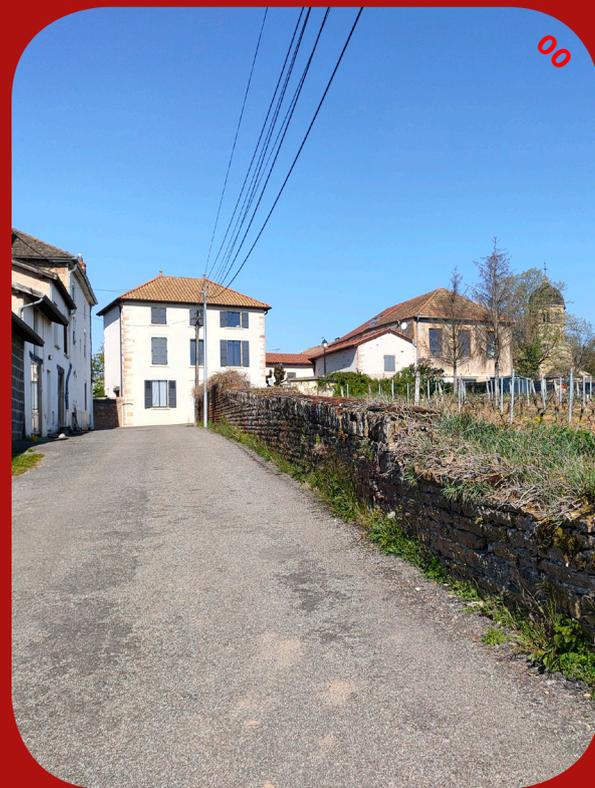
00 Ce secteur se déploie autour de l'ancien bourg qui s'est développé autour du chemin des Tournons. À l'Ouest, des vignes sont implantées jusqu'à la vallée de la Petite Grosne et se prolongent dans les Monts du Mâconnais. Ces cultures sont traversées par la Route RCEA. À l'Est du chemin, c'est l'autoroute A6 qui marque la limite franche d'un paysage agricole avec une zone urbaine et industrielle. Cet axe routier coupe de part en part le territoire communal.

Le paysage a été très modifié sur ce secteur péri-urbain, les ouvrages de pierre sèche sont donc peu représentés.

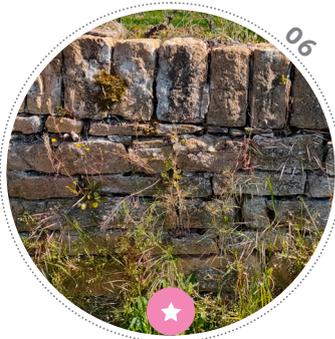
06  
Sur ce mur du chemin de la Caché Boulie, l'appareil est à assises régulières. La mise en œuvre est soignée, on remarque que les pierres sont taillées grossièrement en *Opus Quadratum* et que le couronnement est fait de grosses pierres taillées posées sur chant. Ce mur se termine par une pierre magistrale de 120 x 35 cm.

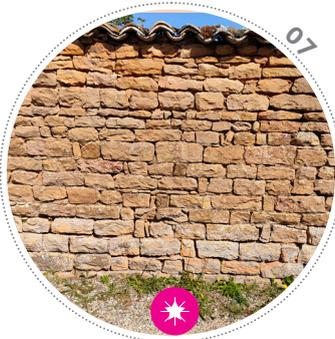
07  
Ce haut mur (env. 185 cm) fait face à l'église et au château, il sépare deux parcelles viticoles de la route. Le parement, en *Opus Quadratum*, est régulier. Quatre assises de grosses pierres forment un soubassement stable, puis un chaînage stabilise l'ouvrage à mi-hauteur, enfin un couronnement en tuiles canal protège l'ouvrage des pluies.

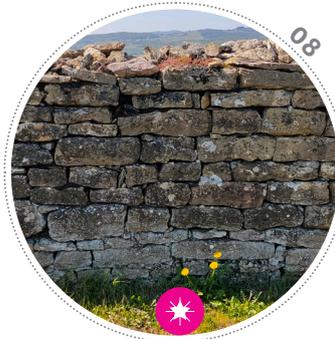
08  
Mur d'intérêt majeur par sa longueur, sa régularité, le soin donné au parement et son état sanitaire. Le long du mur, on constate quelques déformations et réparations récentes prouvant l'implication des propriétaires dans la conservation de ce linéaire. Certaines sections présentent des pierres moins épaisses et de petites pierres brutes sont posées au-dessus des moellons. La hauteur du mur débute à 1 m pour finir, en bas de pente, à 2,50 m environ.

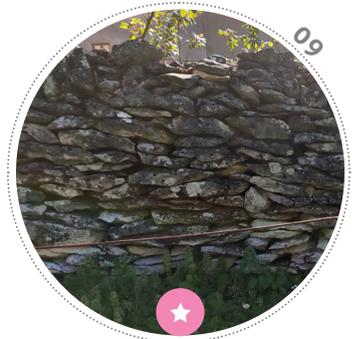
09  
Muret de pierres fines en assises irrégulières. Leur épaisseur ne dépasse pas les 10 cm se situant majoritairement autour de 5 cm pour un muret d'une hauteur de 90 / 100 cm. Ce dernier est parfois envahi de lierre, mousses et lichens. On aperçoit sur la photographie un fil de fer servant à maintenir un pommier en cordon, un fruitier du verger proche de la cure : ensemble patrimonial et touristique de la commune.

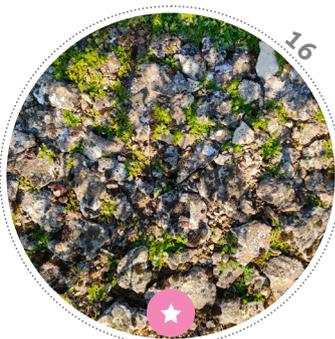
16  
Le verger offre des allées enherbées et au pied des arbres palissés : un paillis de petites pierres plates qui sert aussi de chemin. Ce verger n'apparaît pas encore sur les photographies aériennes de 1950-1965. Sur les cartes de l'État-Major, une route est dessinée entre l'église Sainte-Madeleine et le château de Condemine. Elle a aujourd'hui disparue au profit du Chemin de la Croix Madeleine.

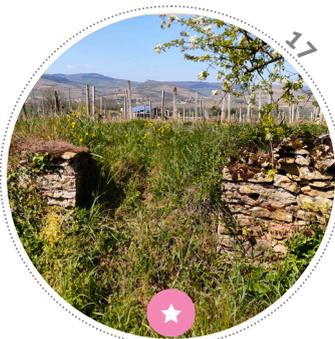
17  
Peu d'éléments atypiques sur le secteur des Tournons et des Perrières, mais une petite entrée de clos, presque en ruine, présente une pause dans ce muret, à gauche d'un arbre et face à la vue.

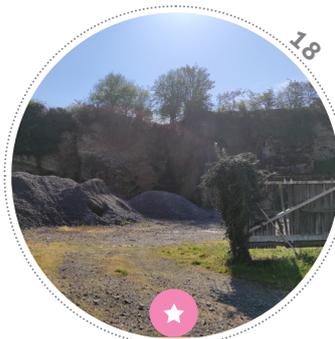
18  
Les anciennes carrières ayant donné nom au lieu-dit Les Perrières. En 1827, seul le renforcement à gauche était nommé «carrière».

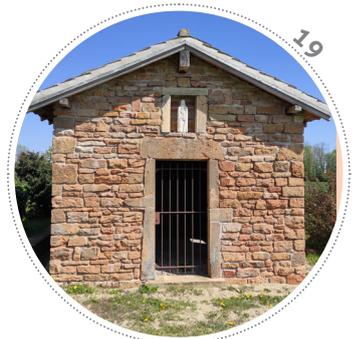
19  
Cadole reconstruite à l'identique en 2011 pour la protéger d'une destruction. Statuette de Saint-Vincent dans la niche. L'association *Les amis du domaine de Champgrenon* a récupéré les pierres de la cadole originale et ont méticuleusement repris les plans lors de la déconstruction.

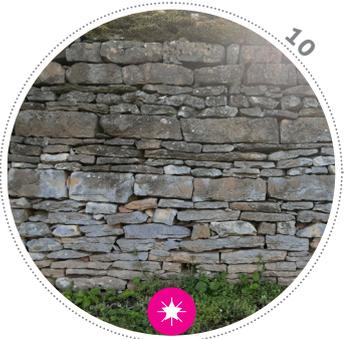
Court segment du mur entre l'esplanade de la cure, vers la table d'observation, et le verger mentionné précédemment. Quelques mètres sur les 60 m du mur complet présentent des qualités patrimoniales majeures : Des chaînages en *Opus Quadratum* rigidifiant l'ouvrage alternent avec des pierres bien plus fines. Cette section, et une petite plus loin, semble être l'œuvre d'une restauration.

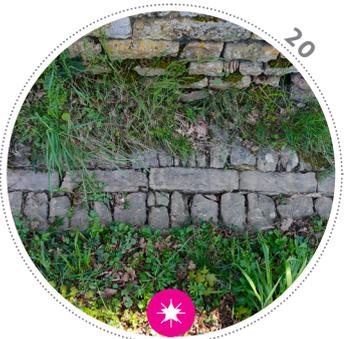
Calade ordonnée de pierre sèche. Caniveau le long du mur du Clos de Condemine, longeant la Route de Davayé.

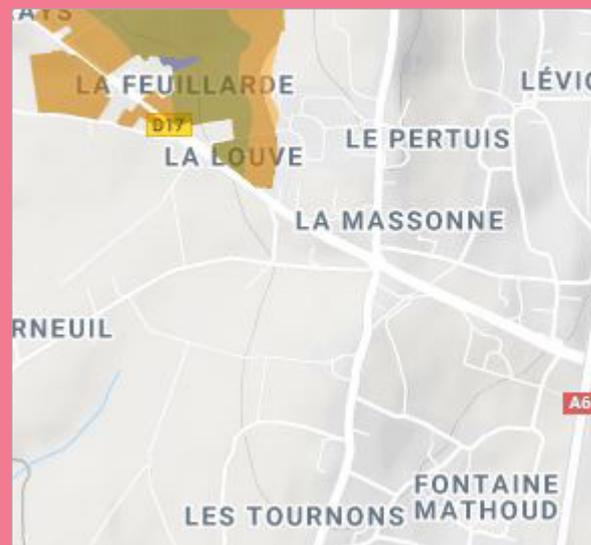
*Ce secteur montre une diversité de mise en œuvre mais peu de types d'ouvrages qui sont majoritairement spécifiques aux murs d'enceinte. Tous les murs relevés présentent des assises régulières et peu de petites pierres. On remarque beaucoup de hauts murs.*

*La proximité d'un affleurement rocheux a donné lieu à une exploitation soutenue en plusieurs points. Les pierres des ouvrages proviennent de ces carrières.*

*De la cadole protégée par Saint-Vincent aux carrières envahies de végétation, le secteur offre des points singuliers relatant la vie rurale passée.*

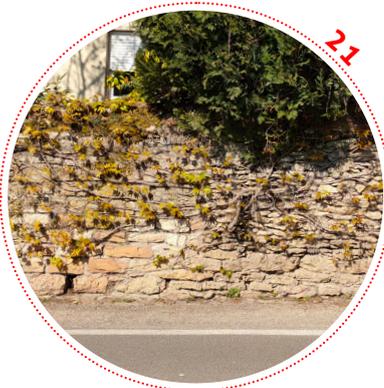
21

Au cœur du village peu de murs de pierre sèche ont résisté aux modes de vie actuels : les murs sont souvent rehaussés d'épaisses pierres cimentées. D'autres propriétaires ont préféré jointoyer toutes les pierres, ou utiliser des substituts contemporains.

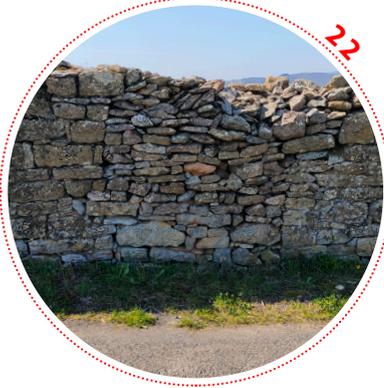
22

Ce beau linéaire longeant le chemin des Perrières n'est pas homogène bien que son état soit satisfaisant : il présente des réparations. Ici probablement une entrée, dont on devine encore le chaînage, bouchée de pierres plus petites.

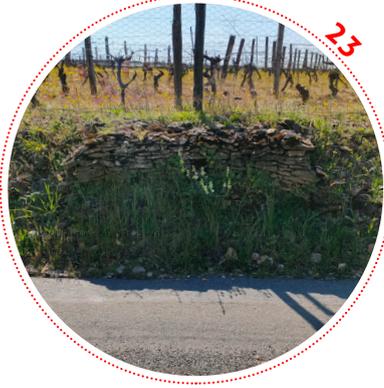
23

Ce petit mur de soutènement est en bien piètre état par rapport aux 250 m de haut mur qui le précèdent. Sont illustrés ici quelques mètres (env. 2 m) où l'appareillage est encore visible. Le soutènement n'a pas été remplacé, les pierres éboulées restent sur place.

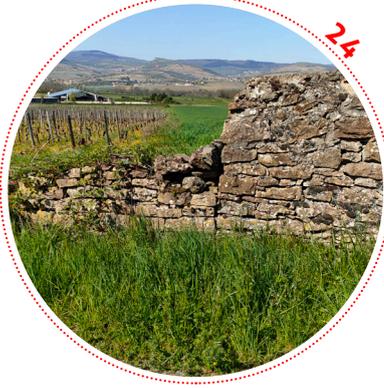
24

On constate sur tout le Grand Site ce type de désordre lié au découpage parcellaire. On voit ici qu'un mur est bien préservé tandis qu'à gauche, après un joint de dilatation, que le mur s'effondre et se laisse envahir par les ronces.

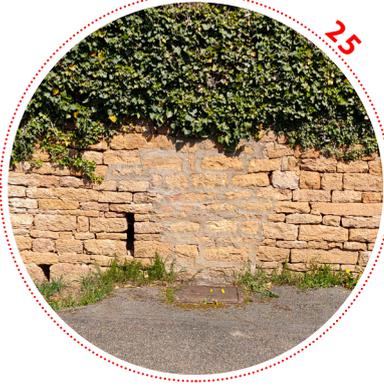
25

Cette maçonnerie présente des réparations sur tout le linéaire d'enceinte du château de Condemine, si bien que sur les 1,6 km de clôture, seuls quelques 200 m sont encore de pierre sèche, ponctués de pierres jointes au ciment.

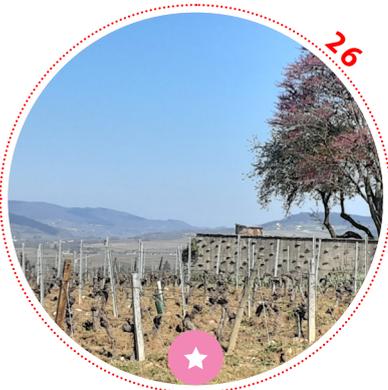
26

La position dominante de cet ensemble offre une vue étendue sur les Monts du Mâconnais et permet la découverte du village. Il s'agit d'un paysage typique du Grand Site malgré l'existence de nombreux murs hors technique pierre sèche.

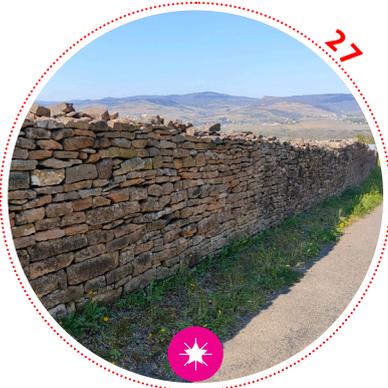
27

Ce mur protège les vignes des Tournons, peut-être était-ce un clos ? Le linéaire présente des déformations ponctuelles qui risquent de déstabiliser l'intégralité de l'ouvrage bien que des réparations soient effectuées sur plusieurs mètres du mur.

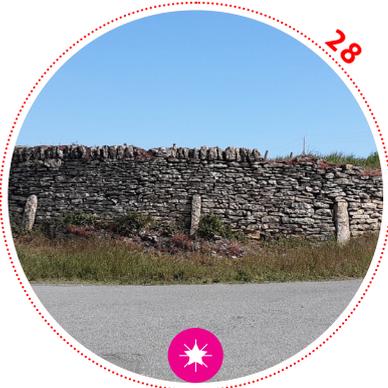
28

Ouvrage majeur au croisement du chemin des Perrières et du chemin du Bois Maréchal. Ce mur de soutènement présente des contreforts de pierres, il est le seul ouvrage observé du Grand Site présentant cette caractéristique.

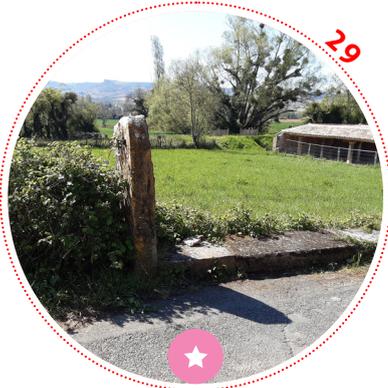
29

Secteur des Proux ( de «dindon», ou «arbre de coupe forestière»), un ensemble retient l'attention. La proximité de la Voie Verte, la présence d'un lavoir et du château de Condemine en font un lieu à fort potentiel de valorisation.

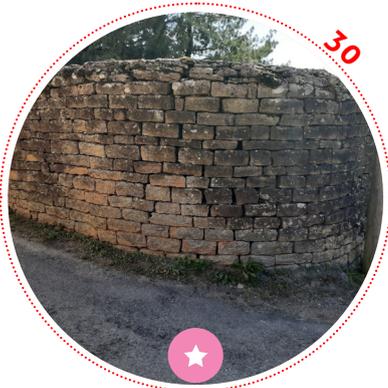
30

Sur le chemin qui descend au château de Condemine. Angle de mur arrondi afin d'assurer les rayons de braquage et d'éviter un chaînage d'angle. Dans ce secteur deux angles ont été traités de cette manière.

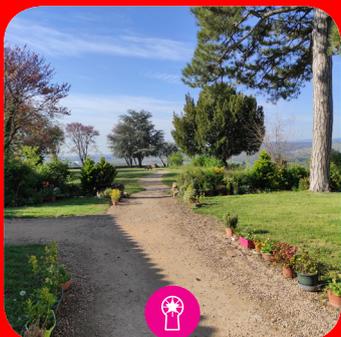
01

Ce secteur, placé autour de l'église Sainte-Madeleine, offre au promeneur de nombreux murs de village. Le jardin de la cure ou la place de l'Église sont des emplacements privilégiés à conserver et enrichir.

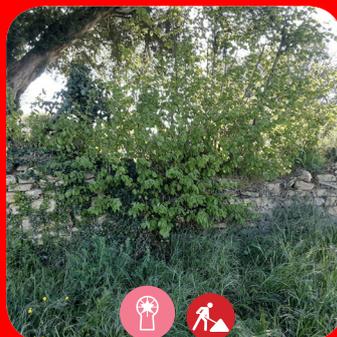
02

Si beaucoup de murs du Clos de l'Église sont très bien préservés il n'en est pas de même pour le soutènement Ouest du jardin de la cure. Ce dernier nécessite une intervention rapide afin de réparer les brèches et d'endiguer la prolifération végétale qui lui fait perdre son rôle de soutènement.

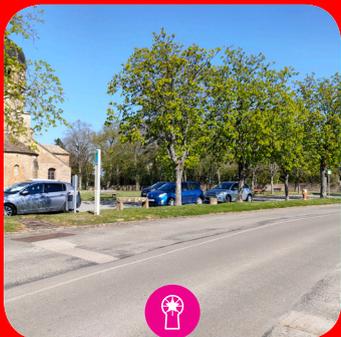
03

La place ombragée de l'église est un point de départ pour des randonneurs, permettant de s'y garer. Les hauts murs qui l'entourent gagneraient à être mis en valeur par des aménagements adaptés.

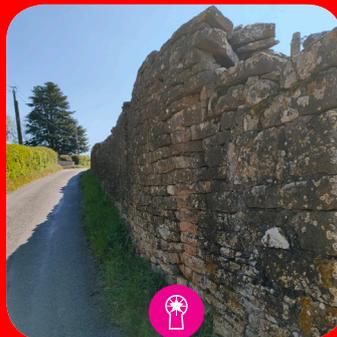
04

Ce linéaire doit continuer d'être restauré et surveillé. Il présente quelques désordres qui risqueraient d'être dommageables pour de nombreux mètres s'ils venaient à s'aggraver. Il est un élément clé de la commune, reliant les Perrières à l'ancien centre bourg, sur la «promenade verte au coeur de Charnay».

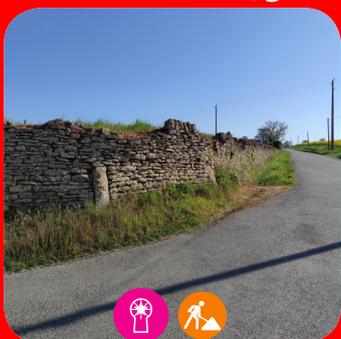
05

Mur de soutènement singulier et unique sur le Grand Site. Cet ouvrage perd malheureusement ses pierres de couronnement et la nature semble y reprendre ses droits. À la croisée des routes ce mur devra faire l'objets de soins.

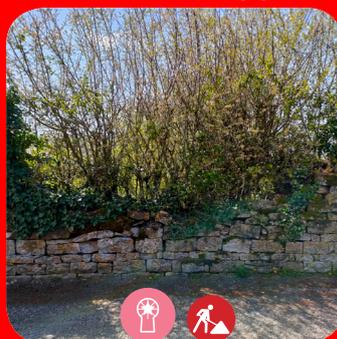
06

Brèches et effondrements sur le chemin des Condemine et celui des Proux. Des travaux s'imposent sur ce linéaire de soutènement avant qu'il ne soit reconstruit en pierres jointoyées comme celui qui lui fait face.
