LEYNES

Inventaire

non exhaustif des ouvrages de
pierre sèche du Grand Site de
France Solutré Pouilly Vergisson

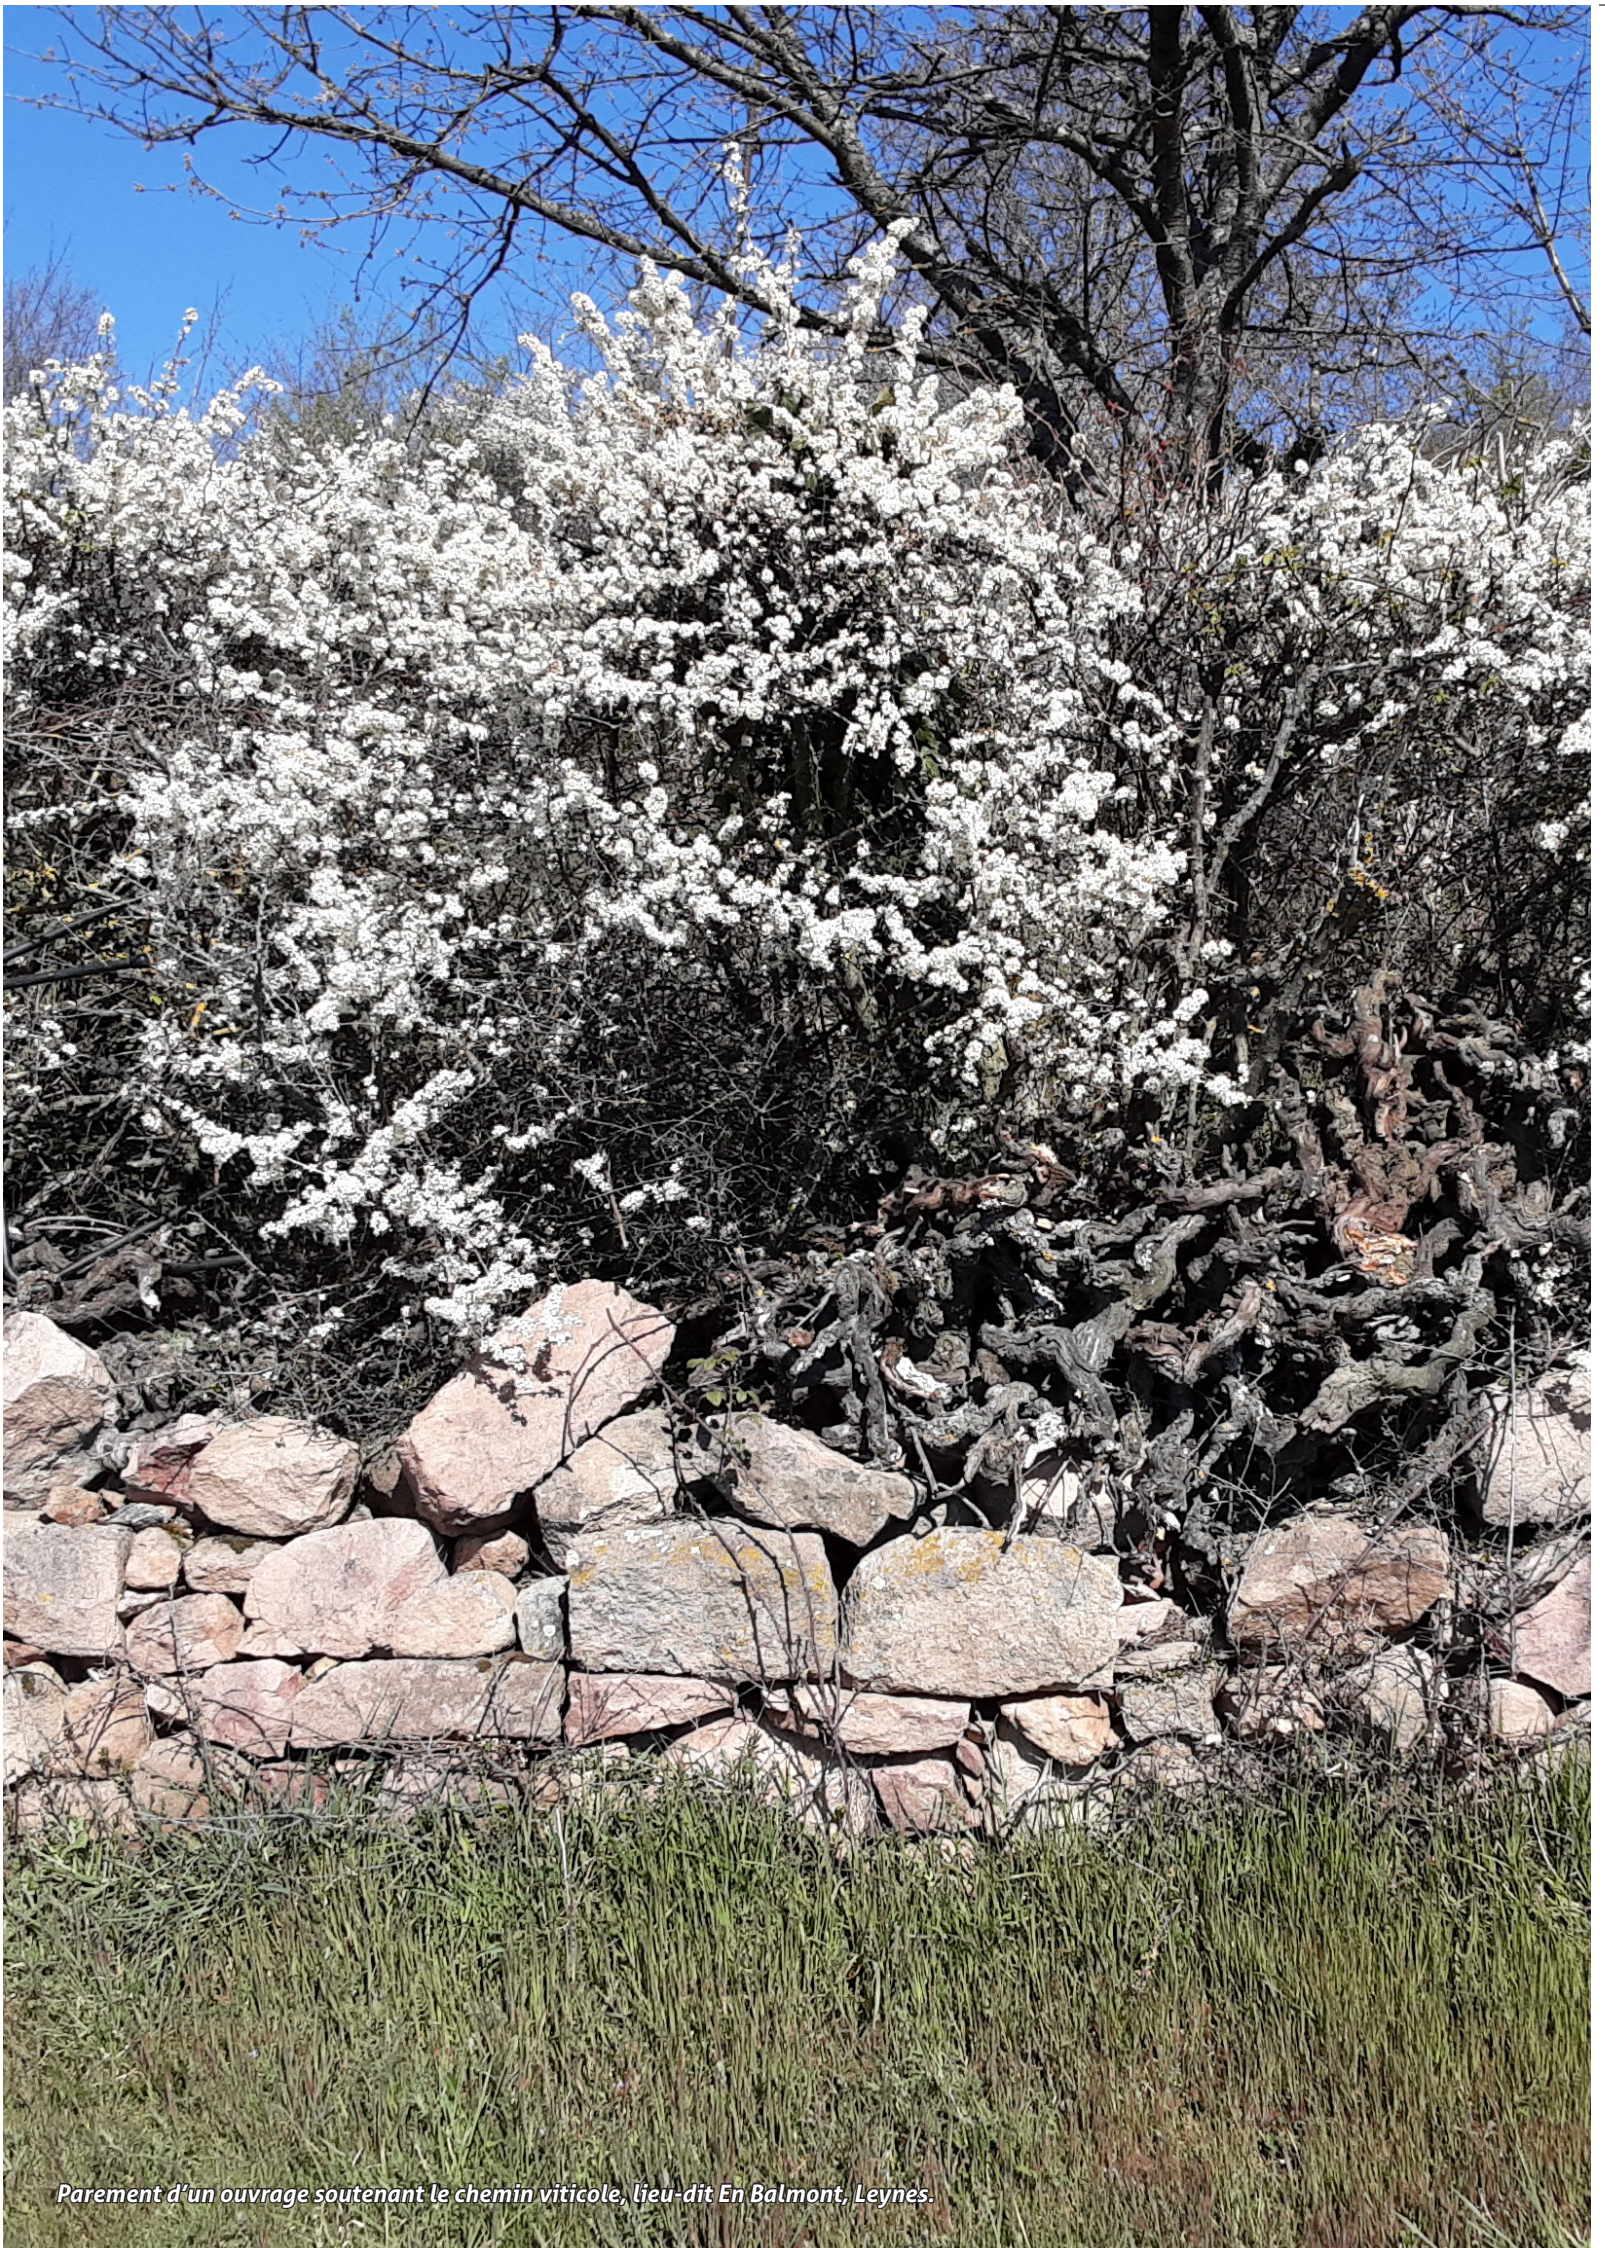
Parement d'un ouvrage soutenant le chemin viticole, lieu-dit En Balmont, Leynes.

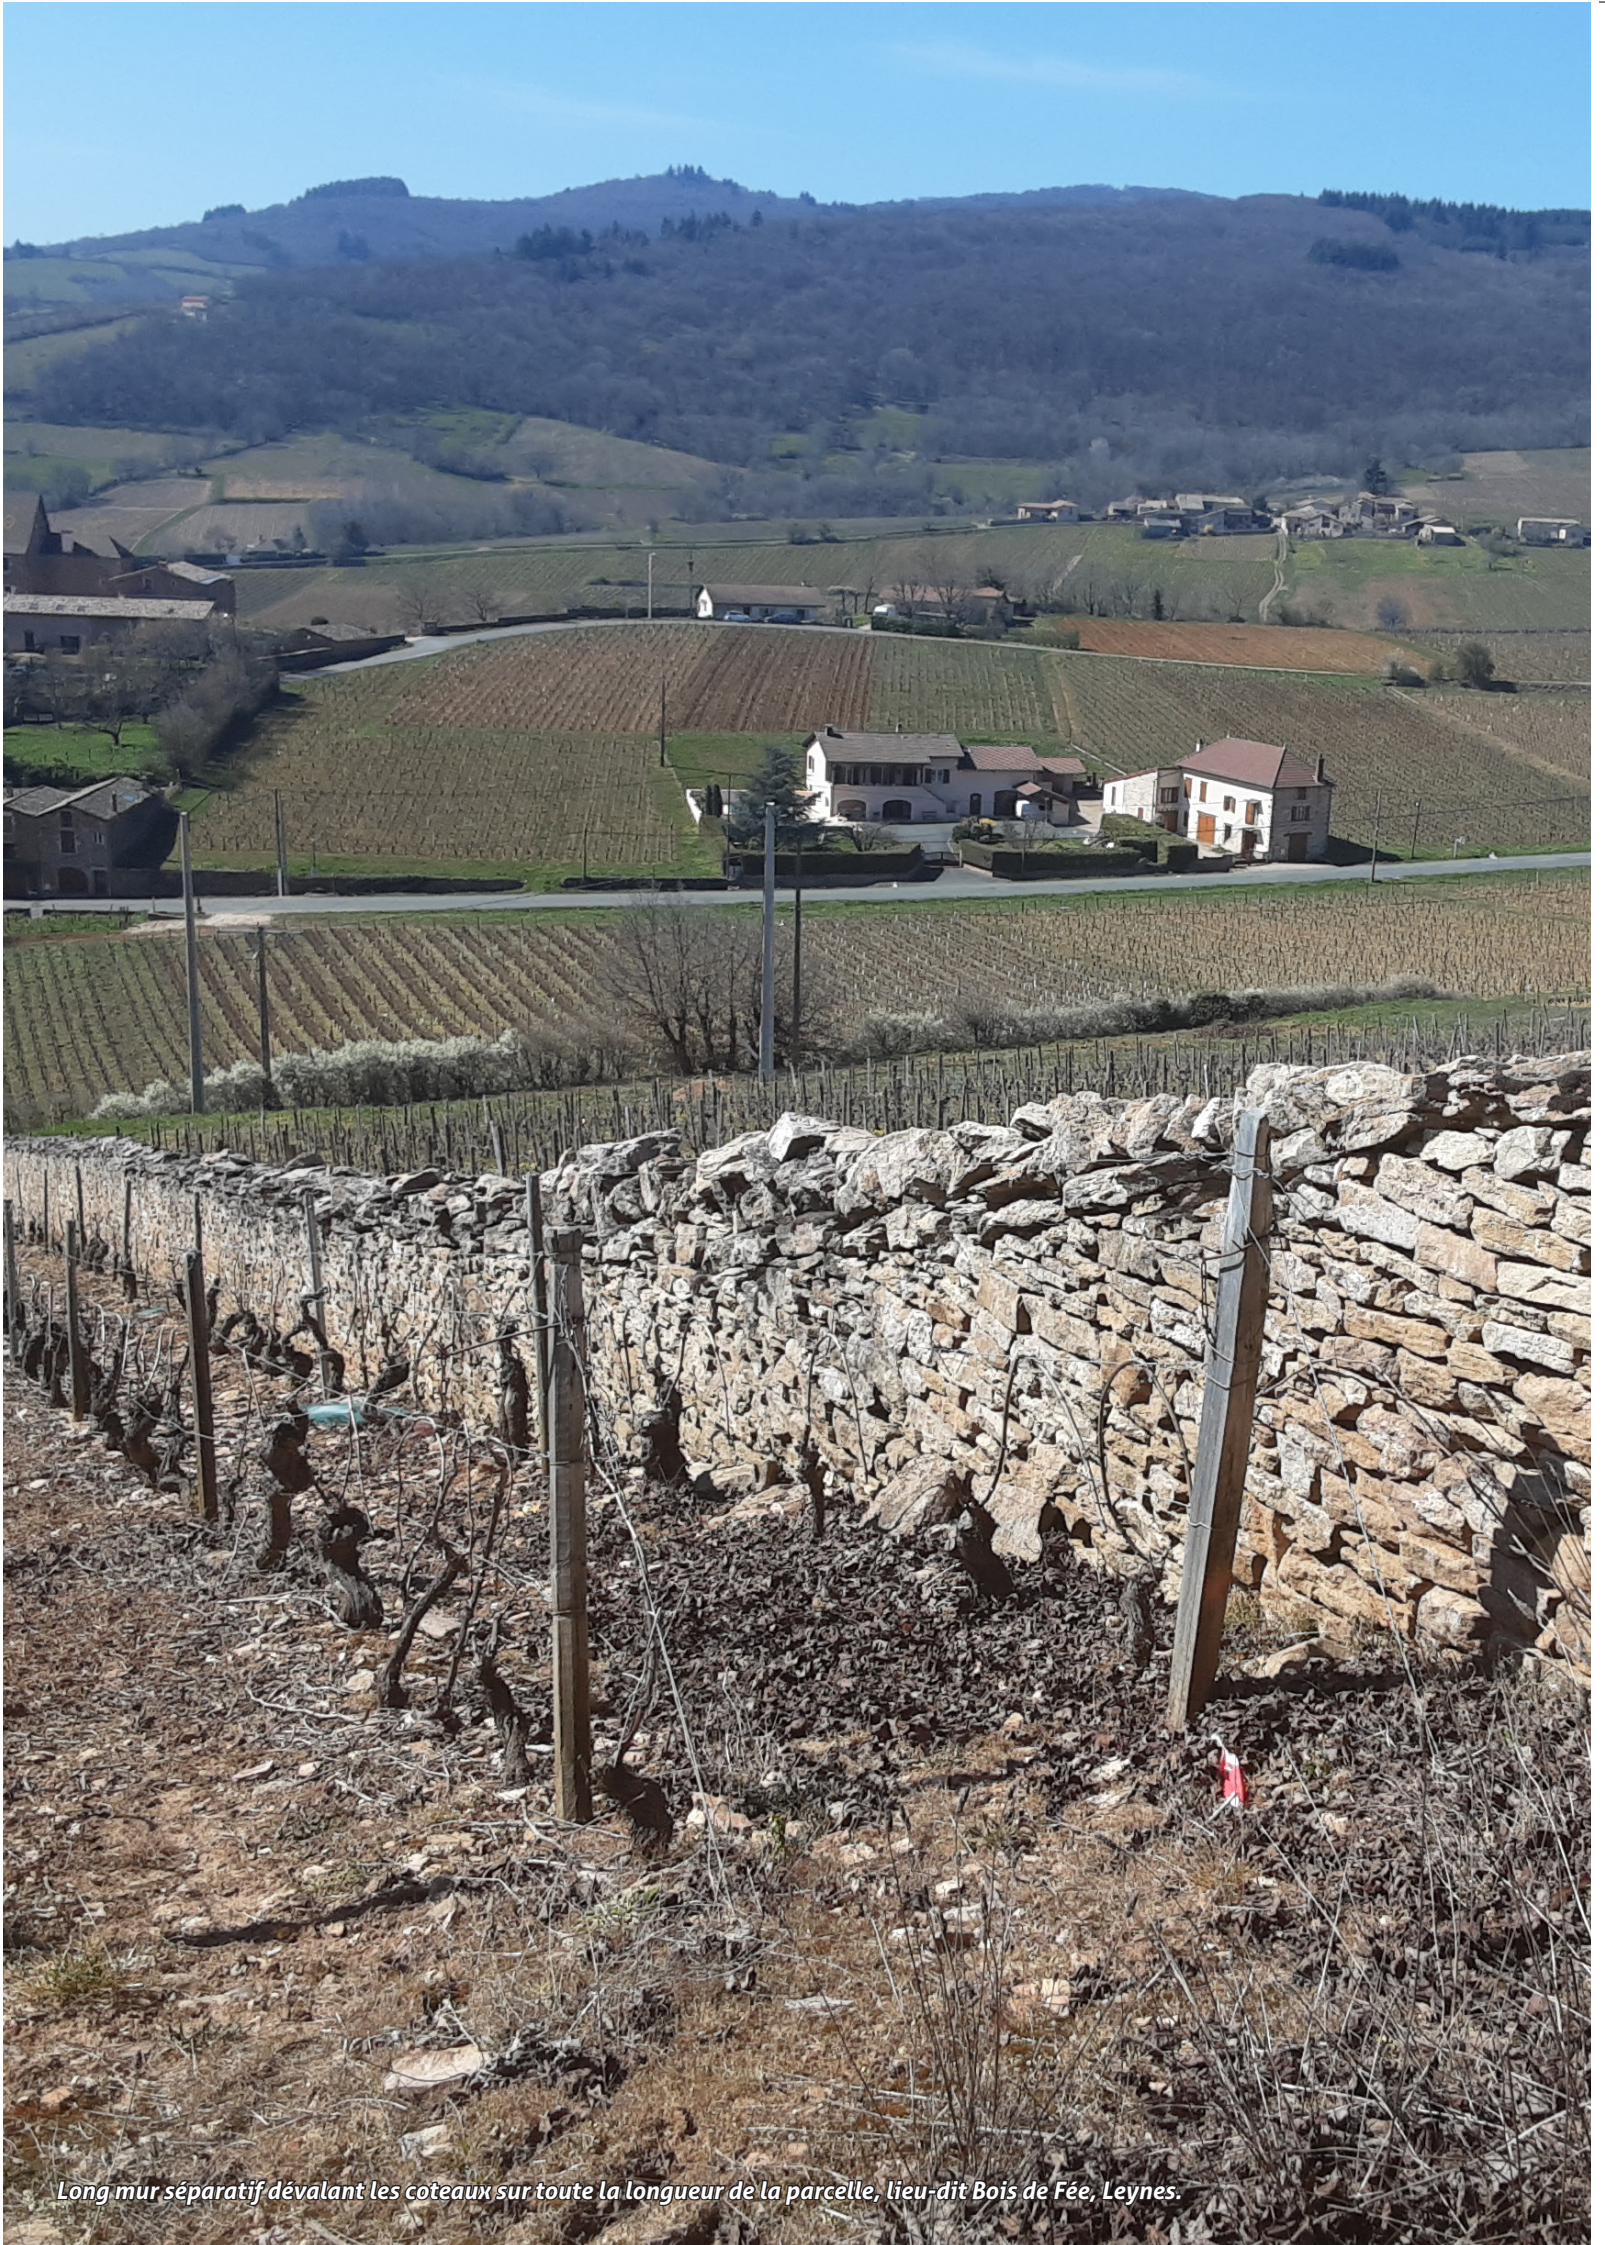
Long mur séparatif dévalant les coteaux sur toute la longueur de la parcelle, lieu-dit Bois de Fée, Leynes.

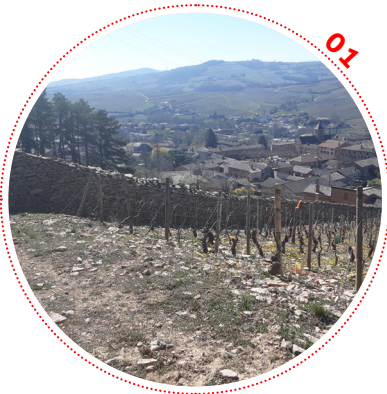
01

Le lieu-dit Bois de Fée à la limite des Cornillaux présente des coteaux très abrupts. On distingue parfaitement les murs qui forment un clos autour des vignes. L'ensemble est maintenu par des soutènements le long de la Rue du Bois de Fée.

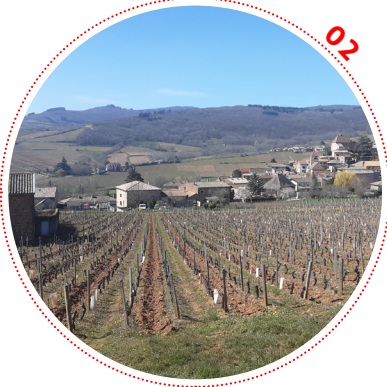
02

Le lieu-dit Vers la Maison présente des parcelles de vignes qui viennent jusqu'en limite des habitations. Les limites avec la vigne sont marquées par des maçonneries basses. On trouve un chemin étroit tout le long de la limite Nord du lieu-dit Saussemales, bordé d'un muret de pierre sèche.

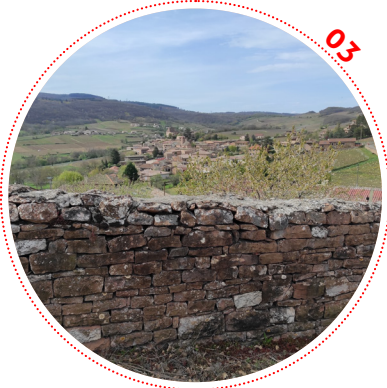
03

La route des Magnons présente de belles clôtures de pierre sèche qui bordent tout le parcours jusqu'aux vignes de La Citadelle.

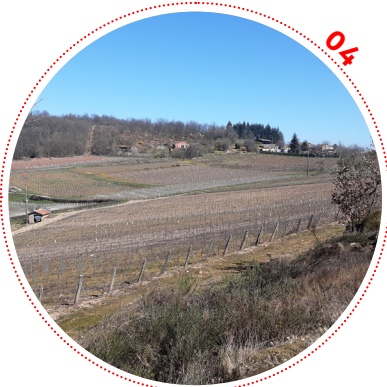
04

Le secteur Au Grand Champ ne présente que peu d'ouvrages. On perçoit au sommet les habitations du lieu-dit Au Brulé. On y trouve un clos de pierre sèche enchâssé entre les arbres. Depuis le haut des coteaux, on peut accéder au lieu-dit Balmont-haut où se situe un autre clos dissimulé dans les bois.

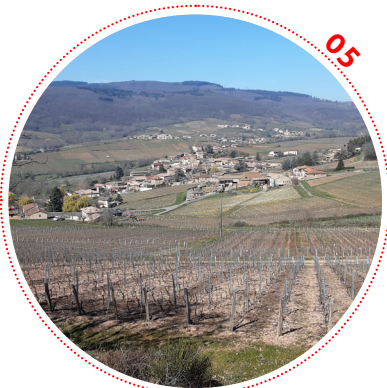
05

Le haut du lieu-dit Au Vernet, ne présente plus guère d'ouvrages. On distingue le bourg et les vignes de Chasselas Ouest en fond.

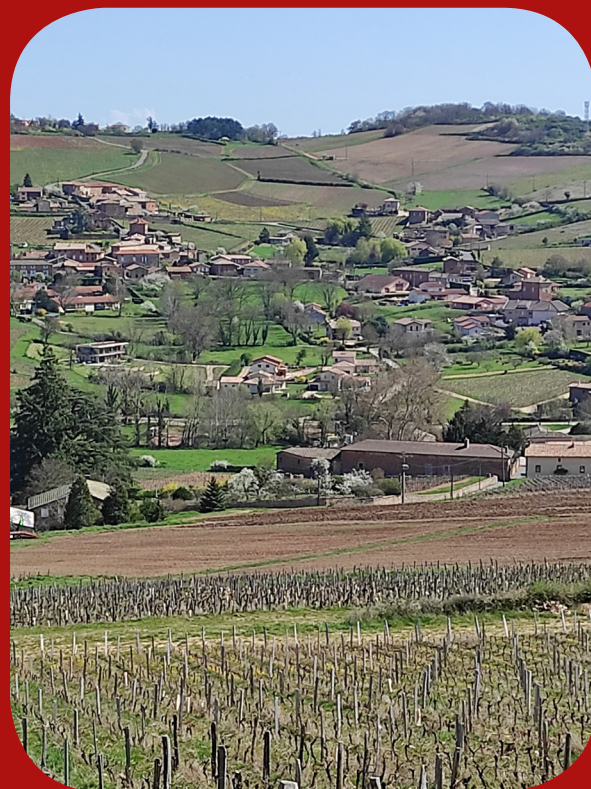
Depuis Les Champs de Voisin à Chasselas, on a une vue précise sur tous les coteaux Est de Leynes qui se déploient sur Balmont-Haut, point culminant à 402 m. Ce paysage en amphithéâtre offre une visibilité parfaite de chacun de ces secteurs depuis le lointain. On discerne quelques ouvrages significatifs sous le Bois de Fée notamment à l'entrée Nord du village.

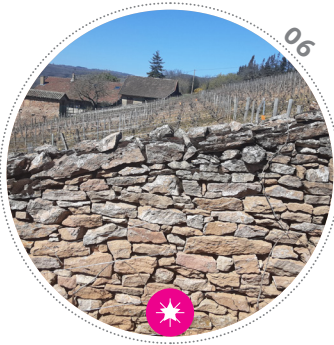
Parement du grand mur séparatif au Bois de Fée. Les faces de parement sont dressées, mais les pierres ne sont pas posées selon des assises régulières. Quelques pierres plus lourdes sont posées en couronnement selon une arase parallèle à la pente du terrain.

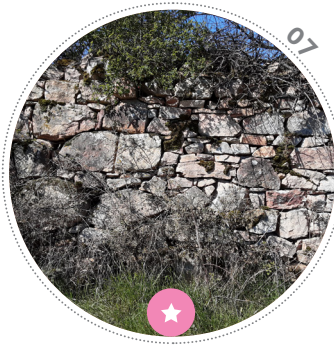
En Balmont-Haut, les ouvrages présentent des moellons très imposants dans les corps de maçonneries. Ce mur soutient les terres le long d'un chemin desservant les vignes.

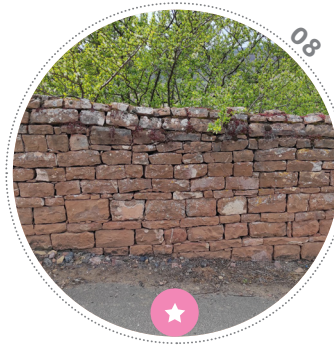
Mur marquant la limite d'une propriété. Le parement est soigné, les pierres sont dressées sur 5 faces (*Opus quadratum*) et les lits sont réguliers, bien que les assises soient légèrement différentes entre la partie basse et le haut du muret. L'ouvrage est couronné d'un chaperon en dos d'âne.

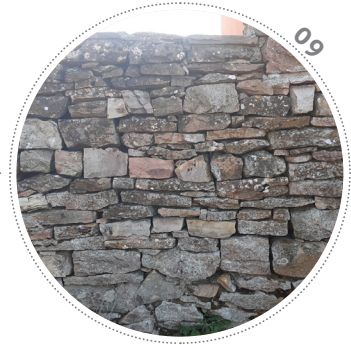
Muret de clôture d'un jardin à proximité des vignes en continuité de la maison. Le parement est hétéroclite, des assises réglées rencontrent d'assises de pierre plus fines.

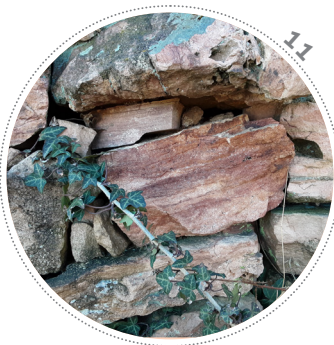
Les pierres présentent des nuances rougeoyantes

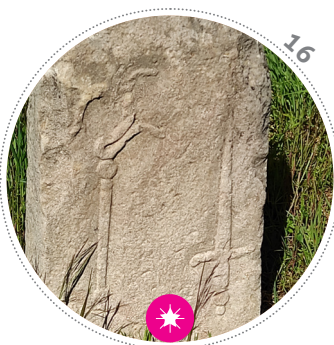
Une de trois bornes de Leynes dispersées à l'entrée Nord du bourg. Celle-ci de troue en haut des coteaux le long de la rue du Bois de Fée. Les stèles sont taillées et présentent plusieurs iconographies en bas-relief représentant les armoiries de la commune.

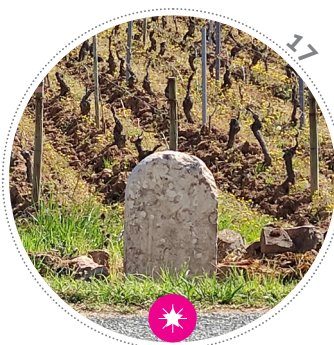
Deuxième borne le long de la route des Cornillaux D31. La dernière a été déplacée à l'intérieur du bourg et posée le long d'un restaurant.

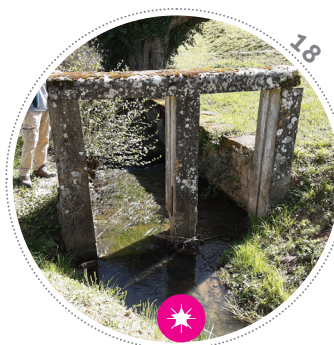
Écluse sur l'Arlois rappelant la présence de moulins à Chasselas et à Leynes. Elle est constituée de 3 monolithes plantés dans le sol comportant des feuillures pour accueillir des obstructions. Une longue pierre, de près de 3m, enjambe l'ensemble. Un dallage pavé de pierre, provenant sans doute de la carrière de grès de Chasselas, couvre le lit du court d'eau sur quelques mètres.

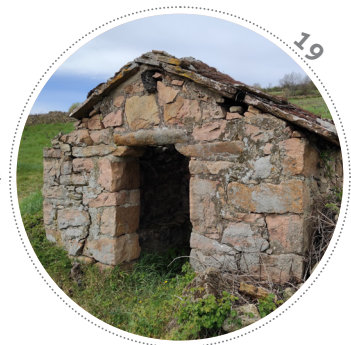
Cet abri de pierre couvert de dalles présente des pierres de taille importante. Les jambages de la baie ont des arêtes vives et la pierre de linteau est soutenue par des corbeaux en quart de rond. L'ouvrage est maçonné au ciment, ce qui évoque une restauration récente (XX^e) sur un ouvrage sans doute plus ancien.

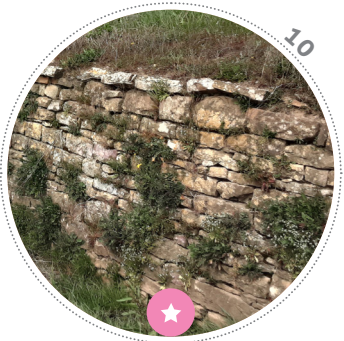
10

Mur de soutènement le long de la route couronné de pierre en couverture. Elle sont en légère saillie du parement (en larmier) pour le protéger des écoulements. Il s'agit d'un rare exemple de ce type de couronnement rencontré sur le grand site dans les vignes.

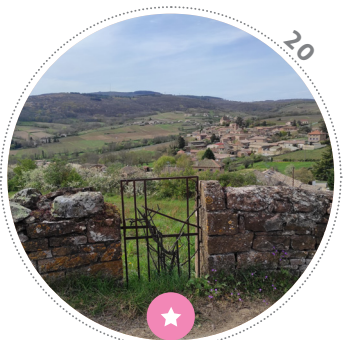
20

Portail d'accès, depuis la route, à un pré Aux Magnons où s'offre un panorama sur la vallée de l'Arlois.

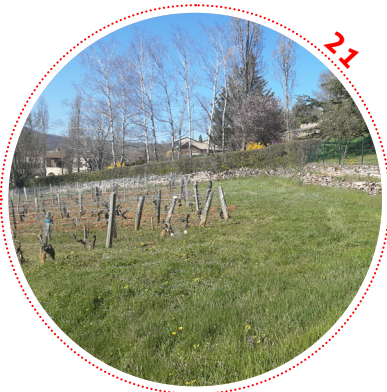
21

Les ouvrages qui bordent ce lieu-dit « Vers La Maison », sont en mauvais état. Les soutènements le long de la Route des Carrières sont effondrés et les murets bordant le chemin viticole dans les vignes sont en train de disparaître.

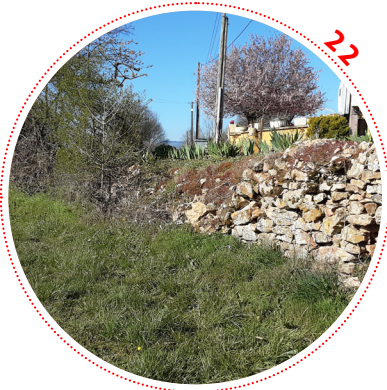
22

Le mur de soutènement de la route des Grands Champs remonté après des travaux d'assainissement sur sa partie Ouest présente des désordres. Le reste des maçonneries tombe en ruine sur la partie Est.

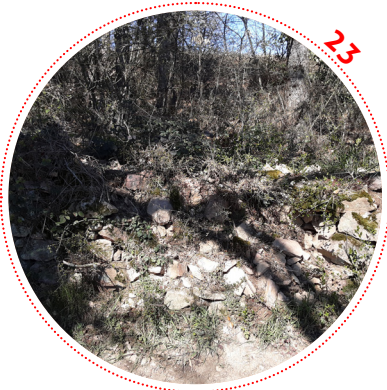
23

Section de mur détruite par le passage d'un engin faisant l'objet d'une prise en compte de l'assurance : la responsabilité civile du conducteur donne lieu à une prise en charge pour la reconstruction.

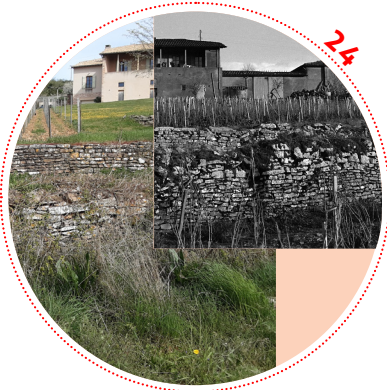
24

Au Sud du Village, lieu-dit Les Magnons, les maçonneries, qui soutiennent les terres en amont du Grand Chemin, ont été remontées avec du mortier sur plusieurs sections. En dessous le mur est en mauvais état. Une carte postale des Archives 71 nous permet de comparer l'état actuel avec celui de 1977.

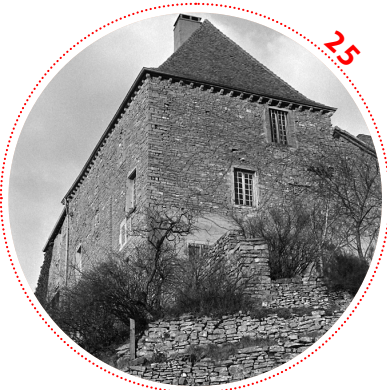
25

Le château est construit sur une motte soutenue par de puissants murs de pierre sèche comme l'atteste cette photographie ancienne (cf Archives 71). Certains murs ont été remplacés par des voiles béton habillés de pierre.

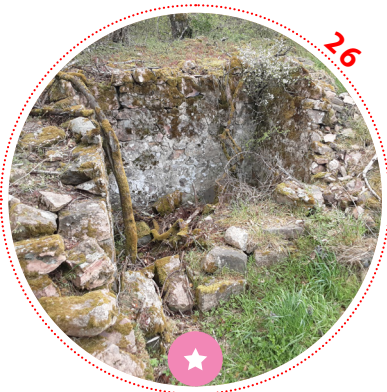
26

Cette cadole est le dernier abri de pierre sèche connu sur la commune. Elle a perdu sa couverture et ses parois enduites en surface présentent de fortes déformations.

Ce clos est assez confidentiel. Il faut emprunter un chemin viticole et contourner un bois d'épineux pour y accéder. Seule cadole de la commune, elle pourrait faire l'objet d'une restauration. L'utilisation d'une pierre gréseuse donne à ce secteur un intérêt singulier pour la découverte du site.

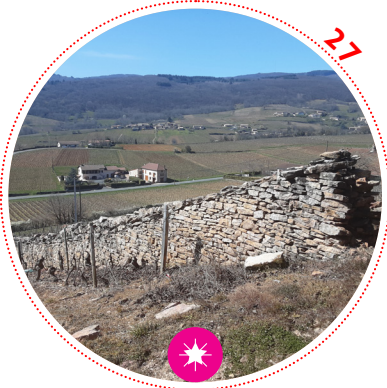
27

Ce mur de 75 mètres, interrompu à ses deux extrémités (pour le passage des engins?), marque la limite Nord d'une parcelle. Au Sud un haut murger est prolongé d'un mur coiffé d'un couronnement en hérissos.

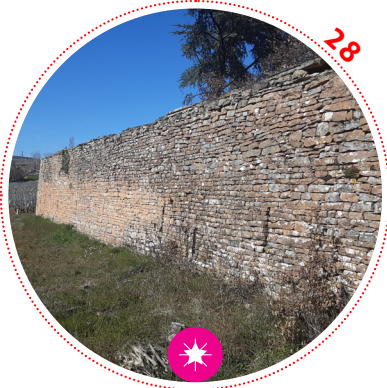
28

Mur à joint sec soutenant la terrasse arborée d'une demeure du lieu-dit Vers la Maison visible sur le Géométrique Parcelaire de 1813 (cf Archives Départementales 71). Ce jardin suspendu s'avance dans les vignes sur une base carrée.

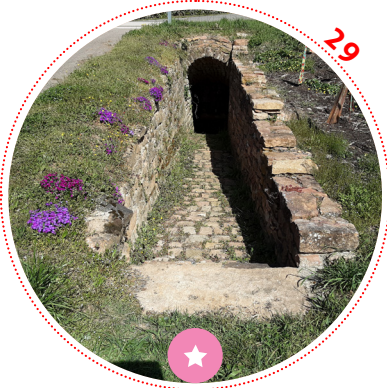
29

Le refroidisseur à lait du lieu-dit Les Pasquiers a été dégagé et entretenu par l'association «Villages en Vie». Il présente un dallage sur un plan incliné entre deux soutènements. Une cavité protège le point d'eau sous une voûte en berceau. L'accès et la hauteur nous laisse penser à un double emploi : un abreuvoir ?

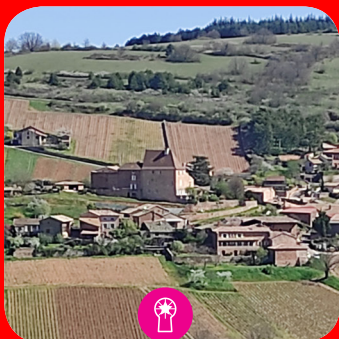
01

Cet ensemble de parcelles traversées par un haut mur séparatif de 75 mètres et bordé d'un épais murger est exceptionnel à proximité immédiate du bourg. On perçoit ce secteur depuis l'entrée Nord du Bourg et dans le Grand Paysage en général du fait de sa topographie. Il y a un fort enjeu de préservation.

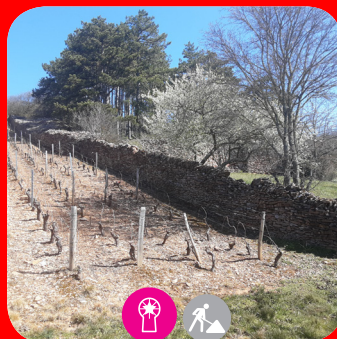
02

Cet ensemble, à entretenir, marque la limite entre les vignes et une parcelle boisée (ancien prolongement du Bois de Fée). Le murger est prolongé d'un mur d'une hauteur équivalente. Un verger est protégé à l'arrière d'un haut soutènement courbe déjà perceptible sur les plans de 1813.

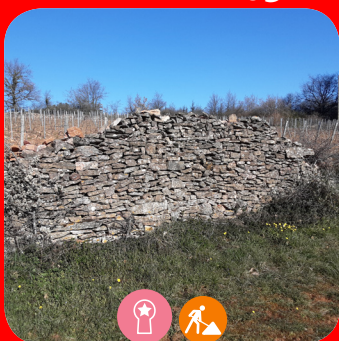
Au Brûlé, certaines maçonneries singulières subsistent le long d'un clos. Un gros murger marque encore la limite de propriété. Ces ouvrages ne se laissent découvrir qu'au passage entre Fuissé et Leynes, le mur de soutènement ci-contre notamment.

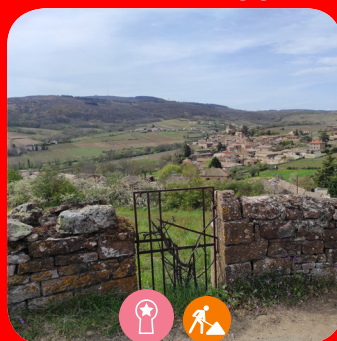
La route des Magnons qui débute à la Croix de chemin est bordée de portions de maçonneries de pierre sèche en alternance avec d'autres techniques constructives. Cet axe de découverte est un chemin privilégié par les randonneurs.

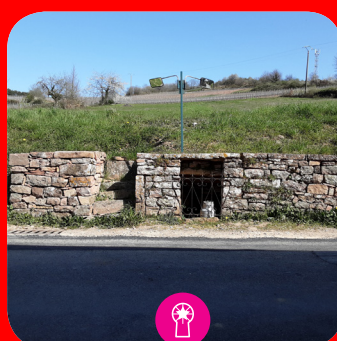
Les ouvrages déjà restaurés par « Villages en Vie » pourraient être valorisés et faire l'objet d'un parcours en lien avec d'autres ouvrages d'intérêt patrimonial.
